## **LAUDO DE VISTORIA DE ENGENHARIA E ACESSIBILIDADE**

Nome do estádio: Nabi Abi Chedid  
Apelido do estádio: Nabizão  
Endereço do estádio: R. Emilio Colela s/n  
Cidade: Bragança Paulista / SP CEP: 12914-410  
Telefone: (011) 2277-1036  
Fax: (011) 2277-1035  
E-mail: [www.bragantino.net](http://www.bragantino.net)  
Proprietário:

**ANSEL LANCMAN, engenheiro civil, CREA 060088993-0**

**ISMAEL MENDONÇA REZENDE, engenheiro elétricista, CREA 068511476-7**

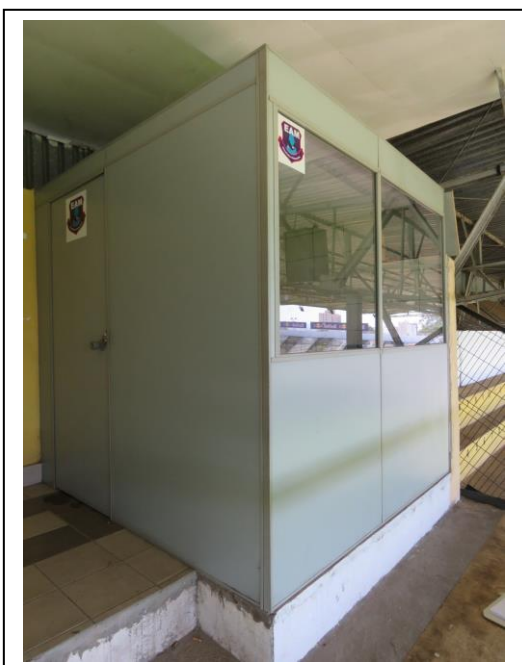
**FOTO 7: CABINE OPERACIONAL**

Foi construída, em madeira e vidro, uma cabine operacional ao lado das cabines de rádio. Encontra-se em condições satisfatórias.

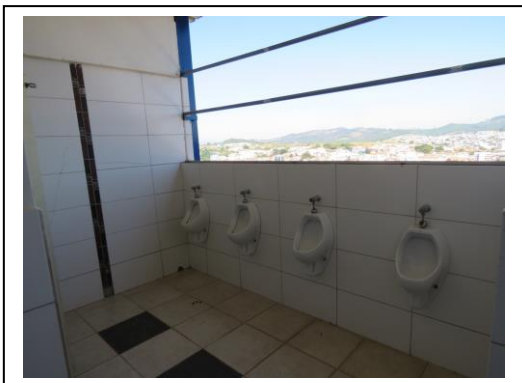
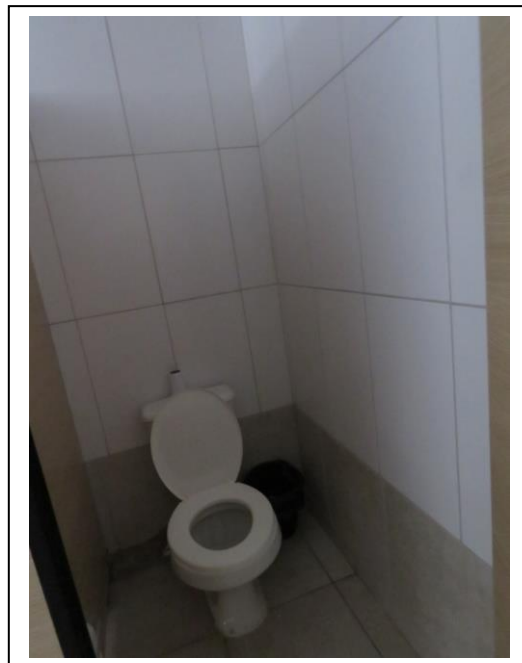
FOTOS 8A / 8B: SANITÁRIOS  
MASCULINO E FEMININO

Há um conjunto de sanitários localizado no mesmo patamar das cabines, que se encontra em boas às condições de conservação, ventilação e iluminação. Não há vazamentos visíveis.

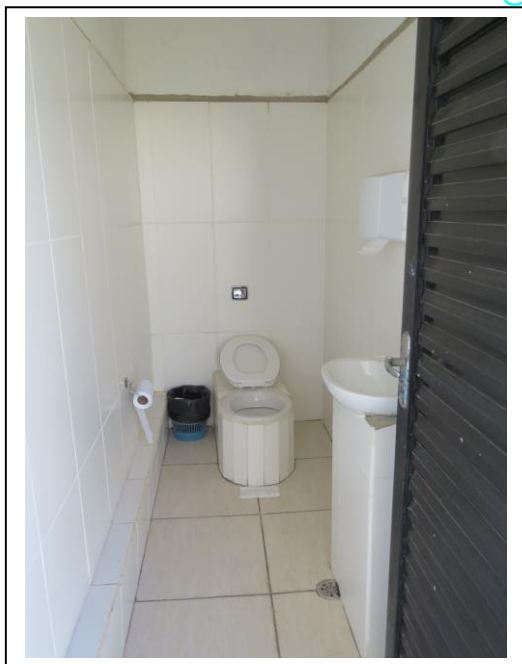
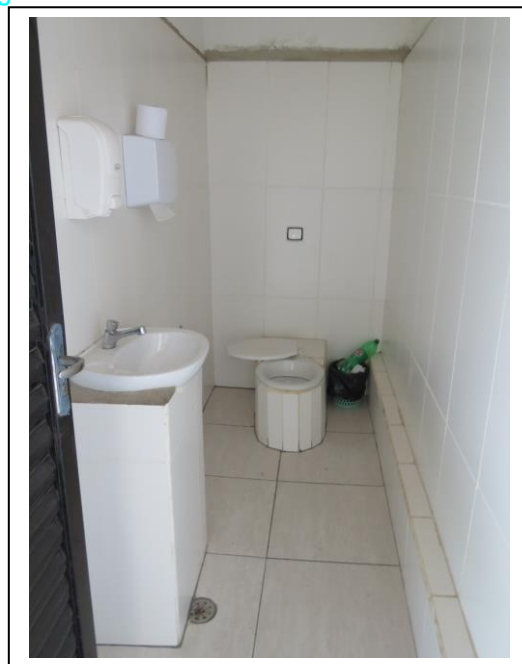
FOTO 14A / 14B: SANITÁRIOS FEMININO E MASCULINO

O público deste setor utiliza os banheiros feminino e masculino localizado na parte superior da arquibancada.

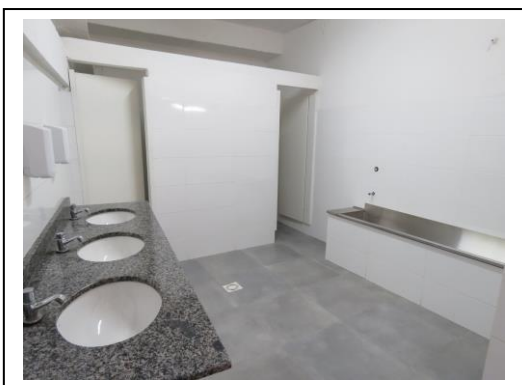
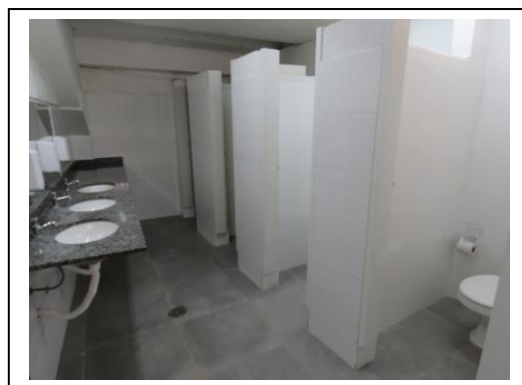
FOTOS 18A / 18B: SANITÁRIOS MASCULINO E FEMININO

O conjunto de sanitários masculino e feminino deste setor possui as paredes parcialmente revestidas em azulejos e o piso é cerâmico. Ambos se encontram sob o setor azul e não apresentam problemas estruturais nem vazamentos visíveis. Satisfatório.

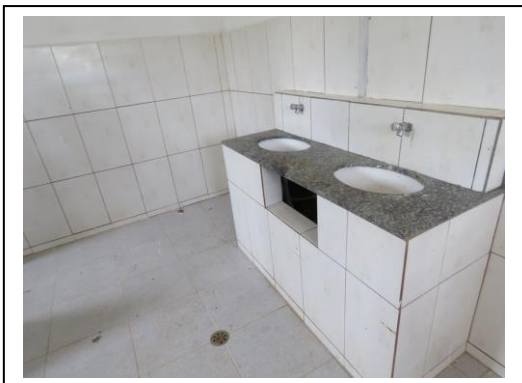
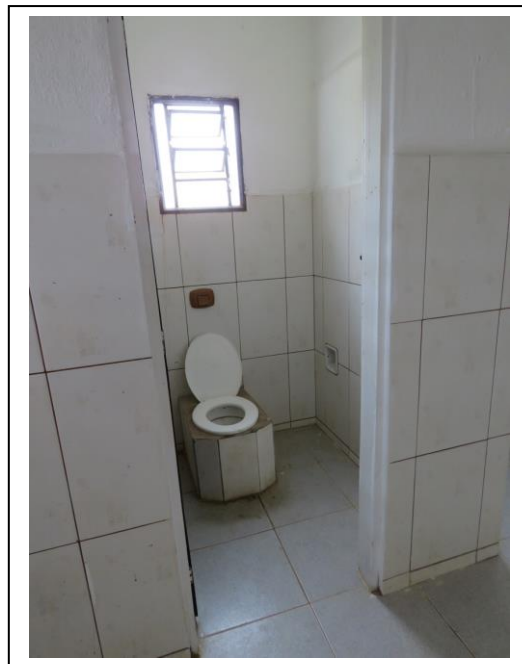
**FOTOS 24A / 24B: SANITÁRIOS DO SETOR BRANCO FUNDOS**

Os sanitários que atendem ao Setor Branco Fundos estão localizados sob as arquibancadas. Possuem as paredes parcialmente azulejadas e o piso cerâmico. Não há anomalias estruturais nem vazamentos visíveis. Satisfatório.

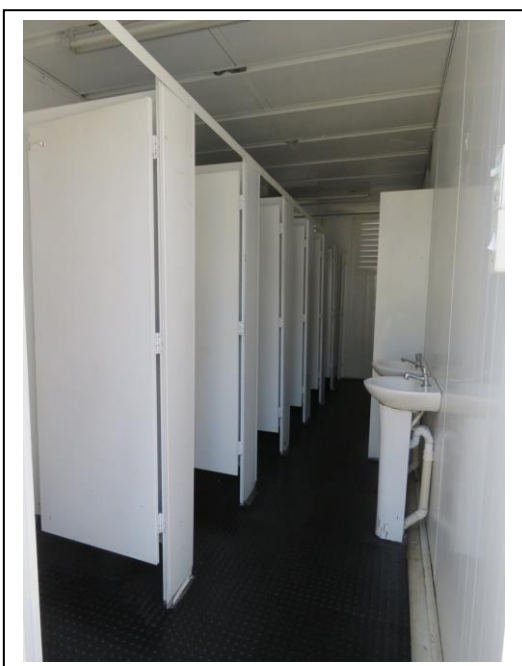
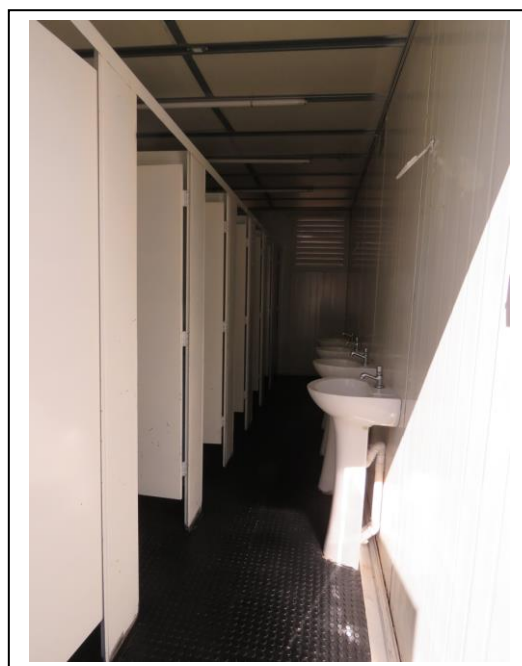
**FOTOS 25A / 25B: SANITÁRIOS DO SETOR BRANCO LATERAL**

No setor Branco Lateral os sanitários estão instalados em containers. Não há anomalias estruturais nem vazamentos visíveis. Satisfatório.

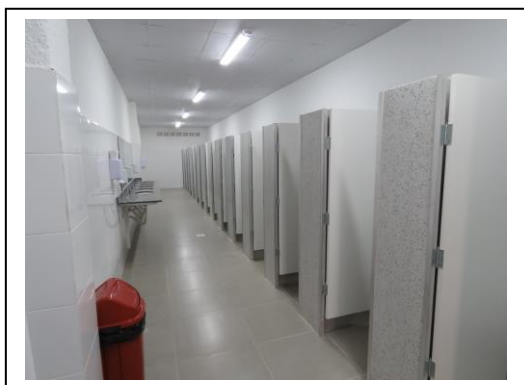
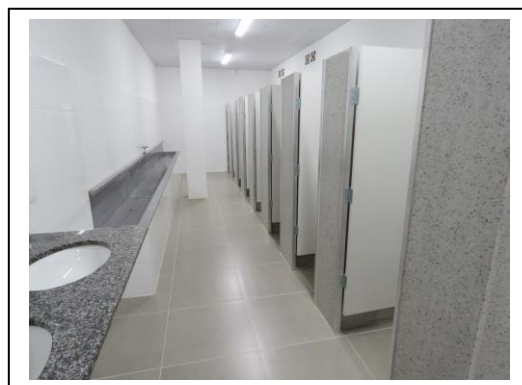
FOTOS 29A / 29B: SANITÁRIOS FEMININO E MASCULINO SETOR VERDE

Os sanitários feminino e masculino dos Setor verde e verde visitante estão localizados na parte inferior das respectivas arquibancadas. São revestidos internamente com piso cerâmico e paredes em azulejos. Não há anomalias ou vazamentos visíveis. Satisfatórias.

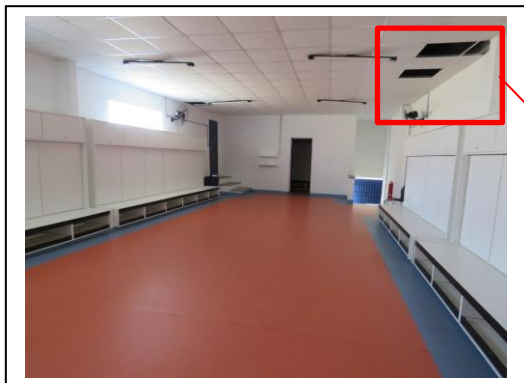
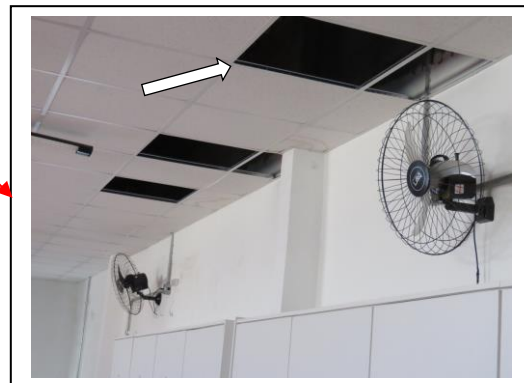
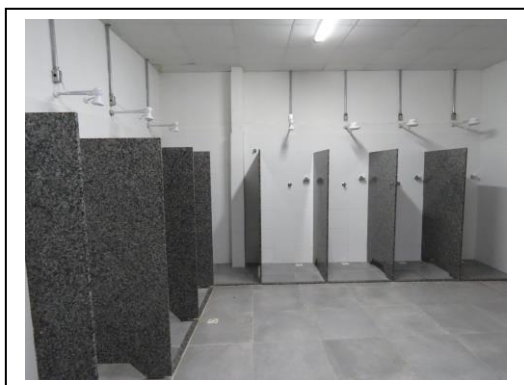
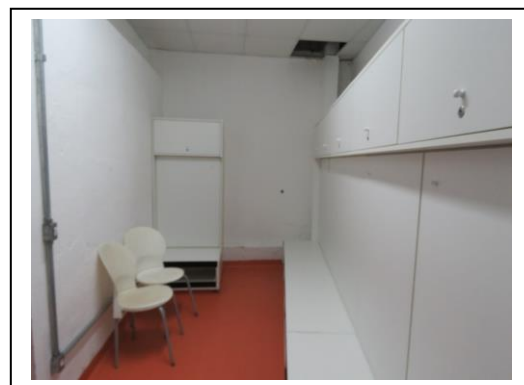
FOTOS 35A / 35B / 35C / 35D: VESTIÁRIO VISITANTE

Nas áreas secas as paredes são pintadas e o piso é emborrachado; nas áreas molhadas o piso é cerâmico e as paredes são revestidas com azulejos. O vestiário é forrado com placas antitérmicas, onde algumas estão faltando e devem ser repostas. As condições de iluminação e ventilação são boas. Não há vazamentos visíveis.

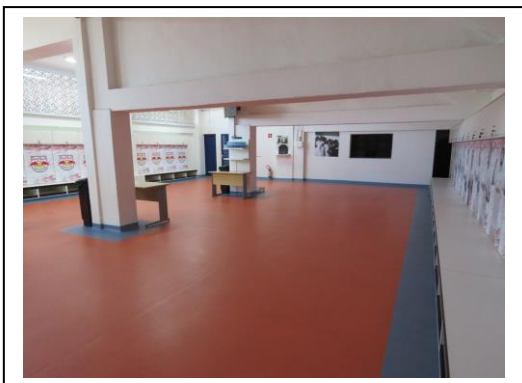
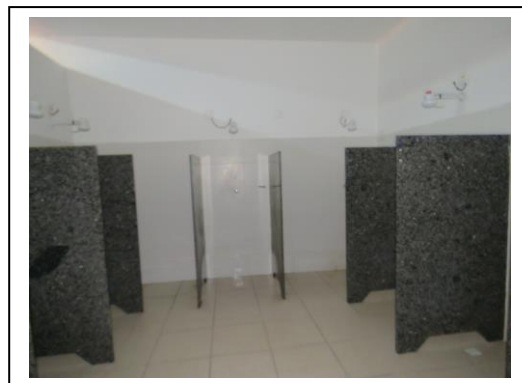
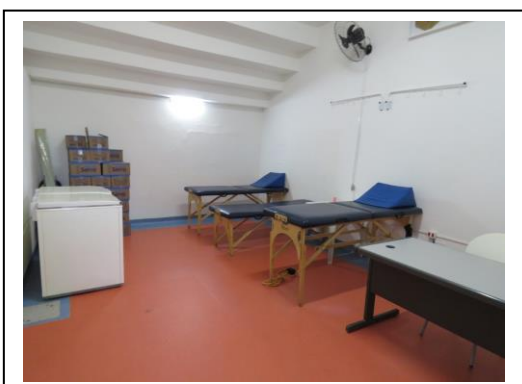
**FOTOS 36A / 36B / 36C: VESTIÁRIO  
DA EQUIPE LOCAL**

O vestiário da equipe local possui os mesmos revestimentos do vestiário visitante, é bem iluminado e ventilado. Os boxes dos chuveiros e dos sanitários são separados por placas de granito. Não há anomalias nem vazamentos visíveis.

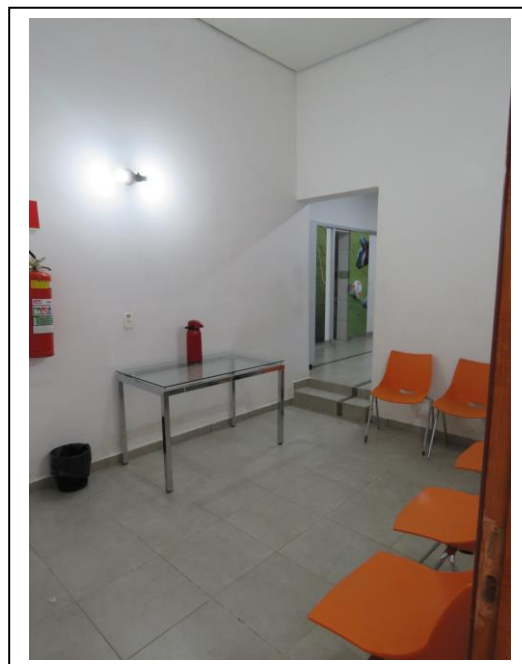
**FOTOS 37A / 37B / 37C: VESTIÁRIO  
DOS ARBITROS**

O vestiário da equipe de arbitragem tem as paredes revestidas com argamassa e pintadas na área seca; na área molhada as paredes são revestidas com azulejos. O piso em toda a área do vestiário é cerâmico. A ventilação é feita através de um aparelho de ar condicionado. As condições gerais são satisfatórias.

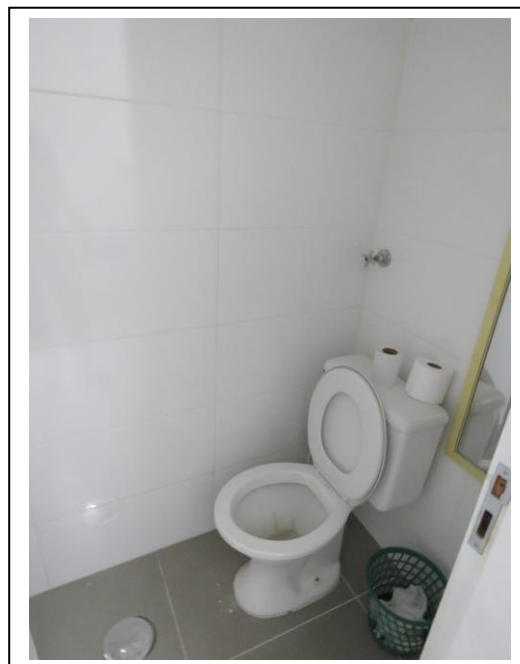
**FOTOS 38A / 38B / 38C: SALA ANTIDOPING**

A sala de controle de dopagem tem o piso cerâmico e as paredes revestidas com argamassa e pintadas. O vaso sanitário utilizado pelos atletas tem um espelho posicionado ao lado, possibilitando a visão do responsável pela coleta do material para exame. Este espaço também dispõe de um aparelho de ar condicionado. As condições gerais são satisfatórias.

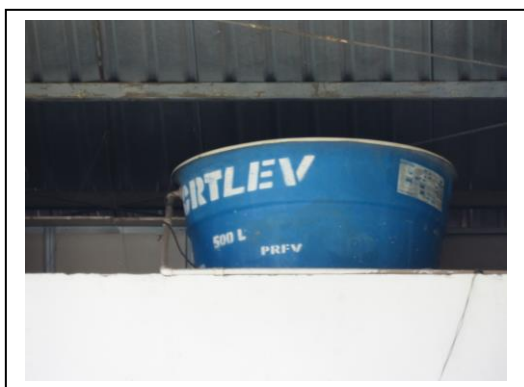
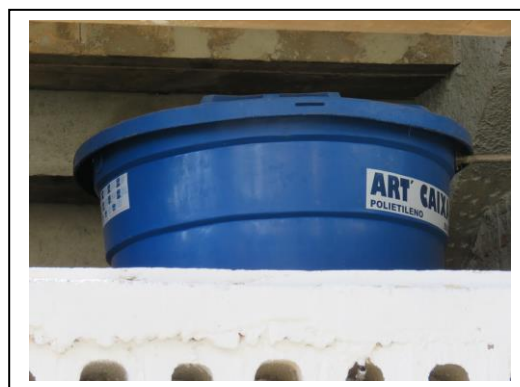
FOTOS 40A / 40B: CAIXAS D'ÁGUA

Caixas d'água são de fiberglass e estão dispostas ao longo do estádio, acompanhando a posição dos banheiros e vestiários. Todas possuem tampa e não apresentam vazamentos ou outras anomalias.

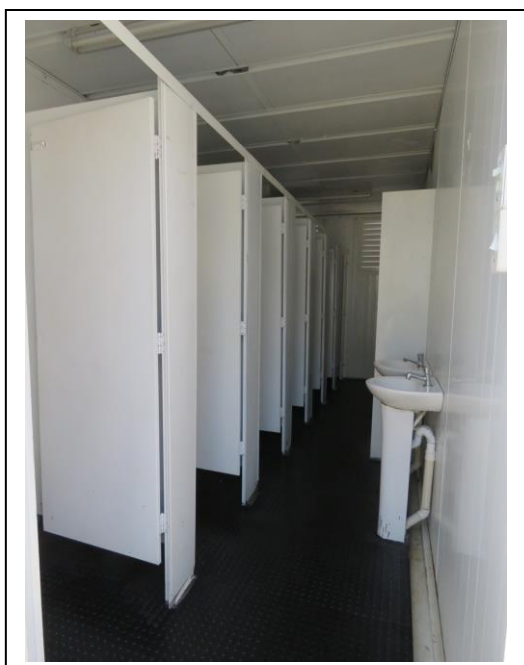
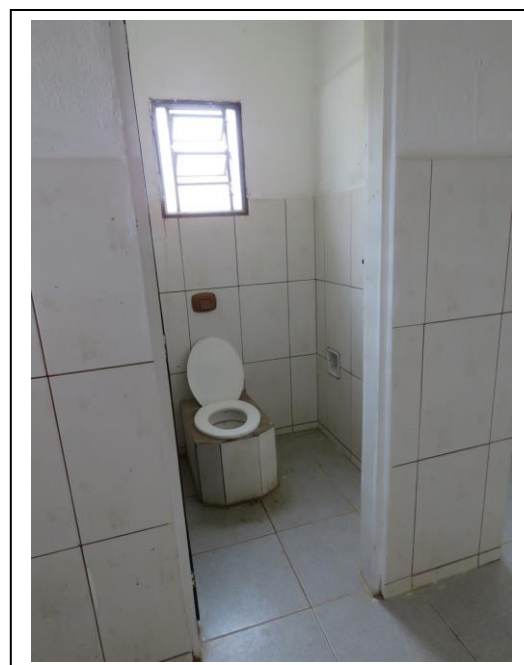
FOTOS 44A / 44B: SANITÁRIOS DO SETORES BRANCOS E BRANCO 1

O número de unidades sanitárias destinadas ao público masculino e feminino (mictórios + vasos) são de 22, correspondendo a 1 u.s. para cada 160 pessoas. Satisfatório.

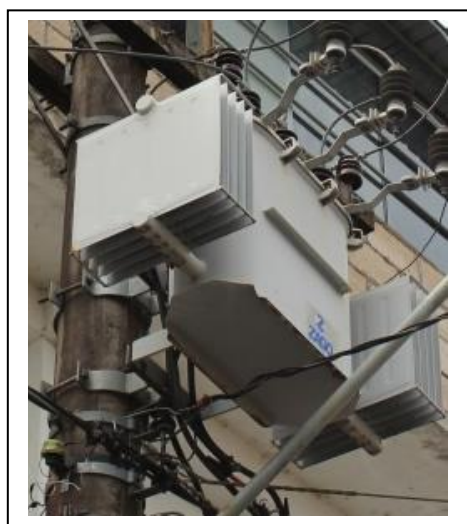
**FOTO 107: FERRAGENS EM BOAS  
CONDIÇÕES DE FIXAÇÃO.  
Administração e Torre 3-4**

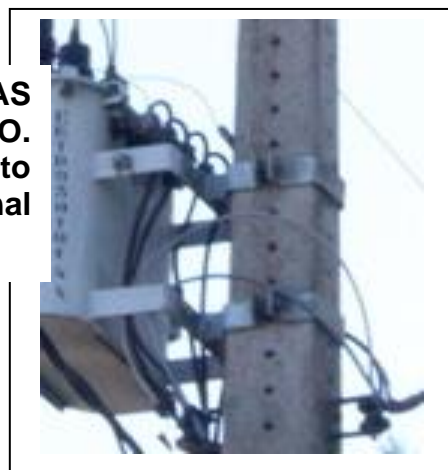
**FOTO 114: FERRAGENS EM BOAS CONDIÇÕES DE FIXAÇÃO.  
Alojamento Profissional**

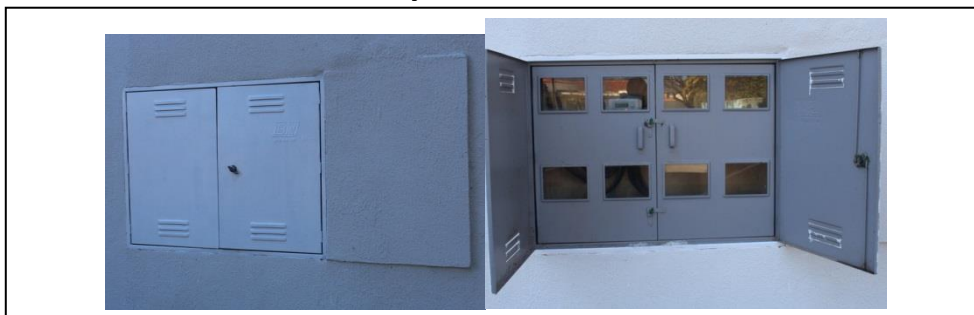
**FOTOS 133 E 134: ESTRUTURA EM BOAS CONDIÇÕES**  
Entrada 1 – Torre de Iluminação 3 e 4

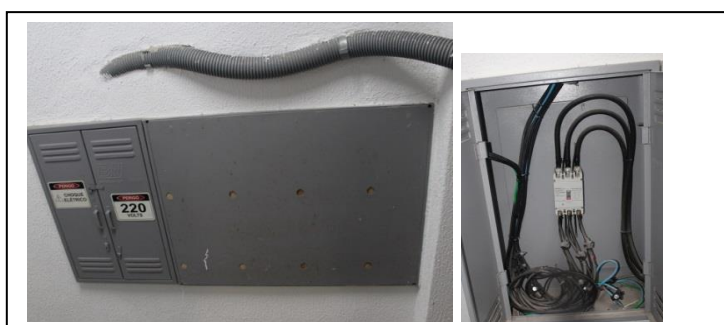
**FOTOS 135 E 136: MEDIDOR DE ENERGIA EM BOAS CONDIÇÕES**  
Entrada 1 – Torre de Iluminação 3 e 4

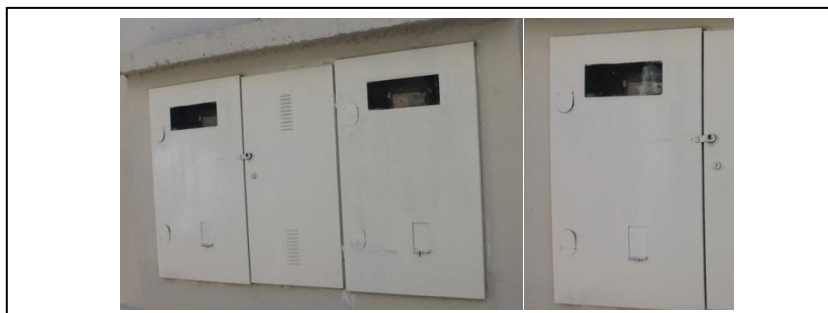
**FOTOS 139 E 140: ESTRUTURA EM BOAS CONDIÇÕES**  
Quadro de Medição Entrada 2 – Alojamentos

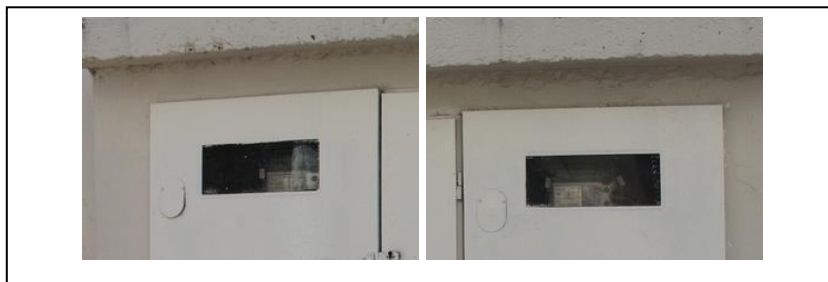
**FOTOS 141 E 142: MEDIDOR DE ENERGIA EM BOAS CONDIÇÕES**  
Quadro de Medição Entrada 2 – Alojamentos

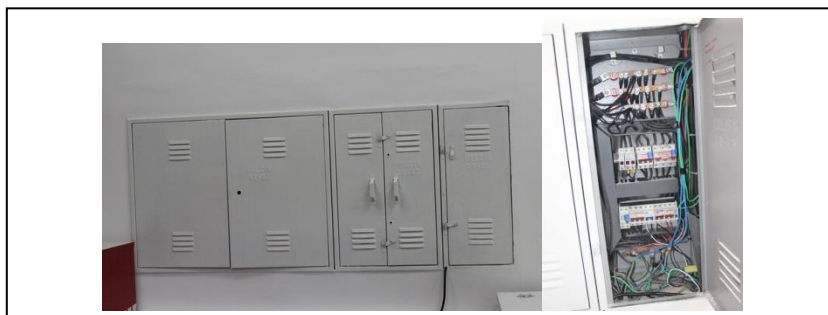
**FOTOS 143 E 144: ESTRUTURA EM BOAS CONDIÇÕES**  
Quadro de Medição Entrada 3 – Restaurante e Vestiário Local

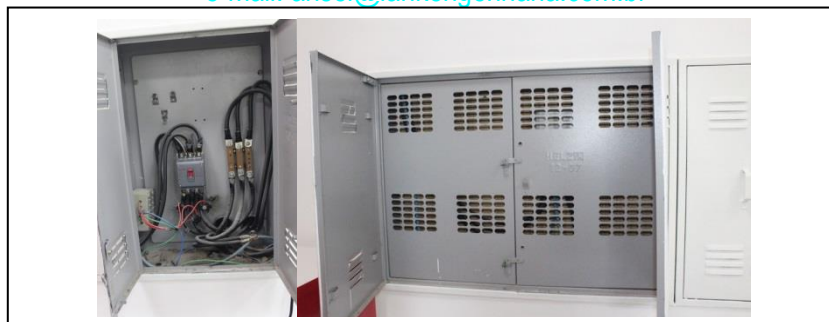
**FOTOS 145 E 146: MEDIDOR DE ENERGIA EM BOAS CONDIÇÕES**  
**Quadro de Medição Entrada 3 – Restaurante e Vestiário Local**

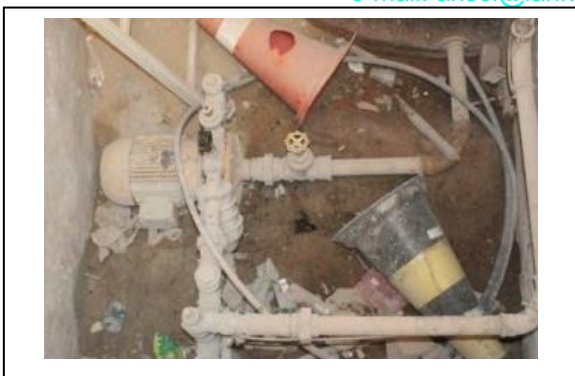
**FOTO 198: BOMBA DE COMBATE A INCÊNDIO.**

Apresenta local sujo e necessidade de revisão nas conexões elétricas.

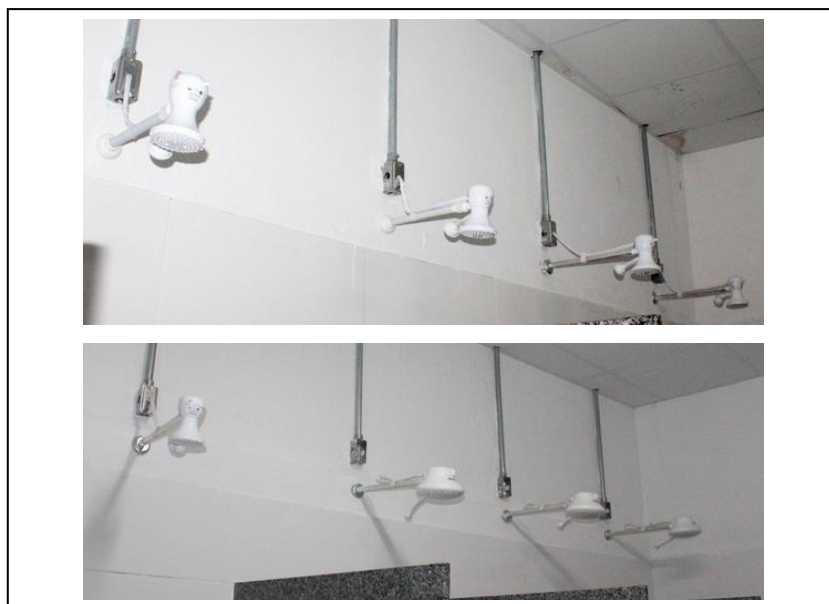
**FOTOS 199 E 200: VESTIÁRIO DOS VISITANTES**

Chuveiros em boas condições de instalação.

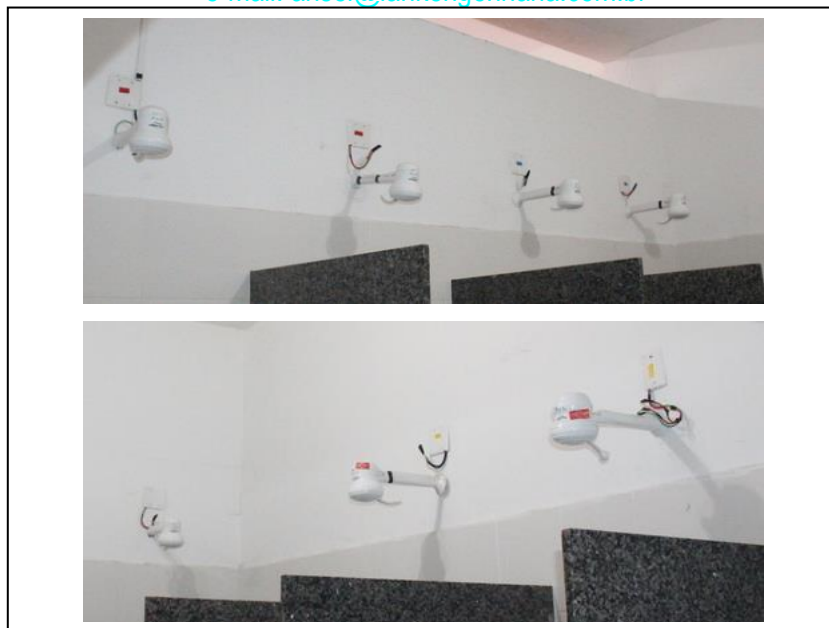
**FOTOS 201 E 202: CHUVEIROS - VESTIÁRIO LOCAL**

Observações:Chuveiros em boas condições de instalação.

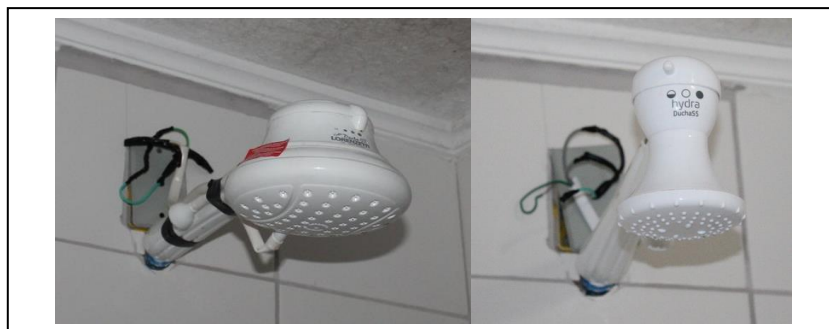
**FOTOS 203 E 204: CHUVEIROS - VESTIÁRIO DOS ÁRBITROS**

Observações:Chuveiros em boas condições de instalação.

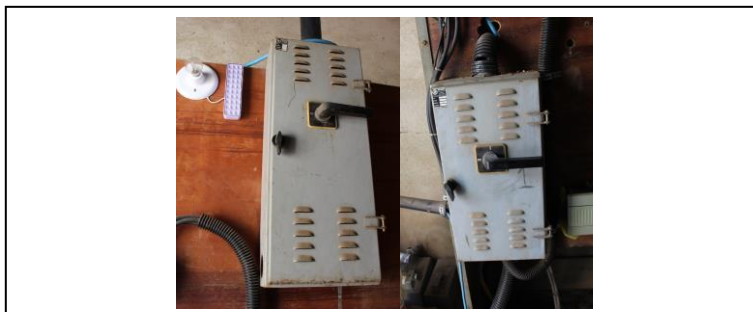
**FOTOS 206 E 207: QFL –TORRE 1 E 2**

Estrutura em boas condições de instalação.

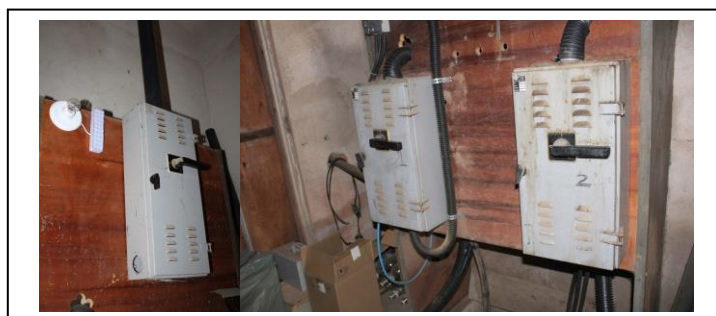
**FOTO 208 E 209: QFL-TORRE 3 E 4**

Estrutura em boas condições de instalação.

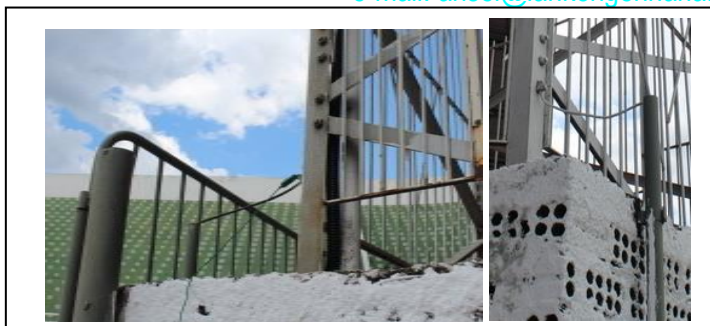
**FOTOS 250 E 251:  
ATERRAMENTO - TORRE 4**

Estrutura em boas condições de operação.

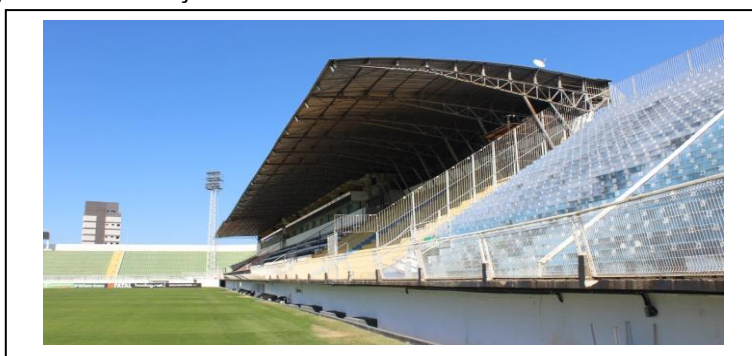
**FOTOS 257: SPDA - TORRES 4 e 1**

Estrutura de SPD sendo adequada conforme Laudo Técnico

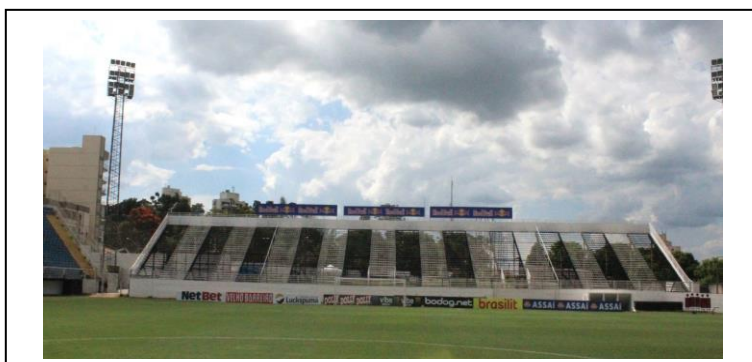
**FOTOS 258: SPDA - TORRES 1 e 2**

Estrutura de SPD sendo adequada conforme Laudo Técnico

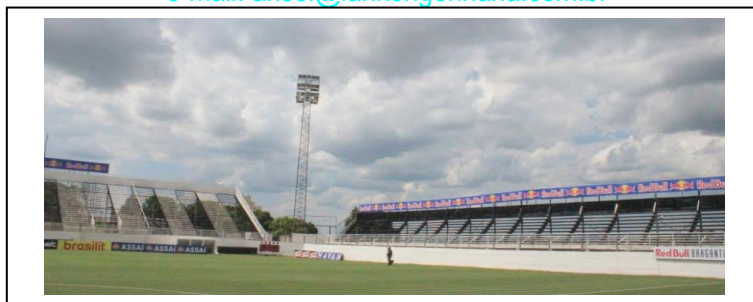
**FOTOS 259: SPDA - TORRES 1 A 3**

Estrutura de SPD sendo adequada conforme Laudo Técnico

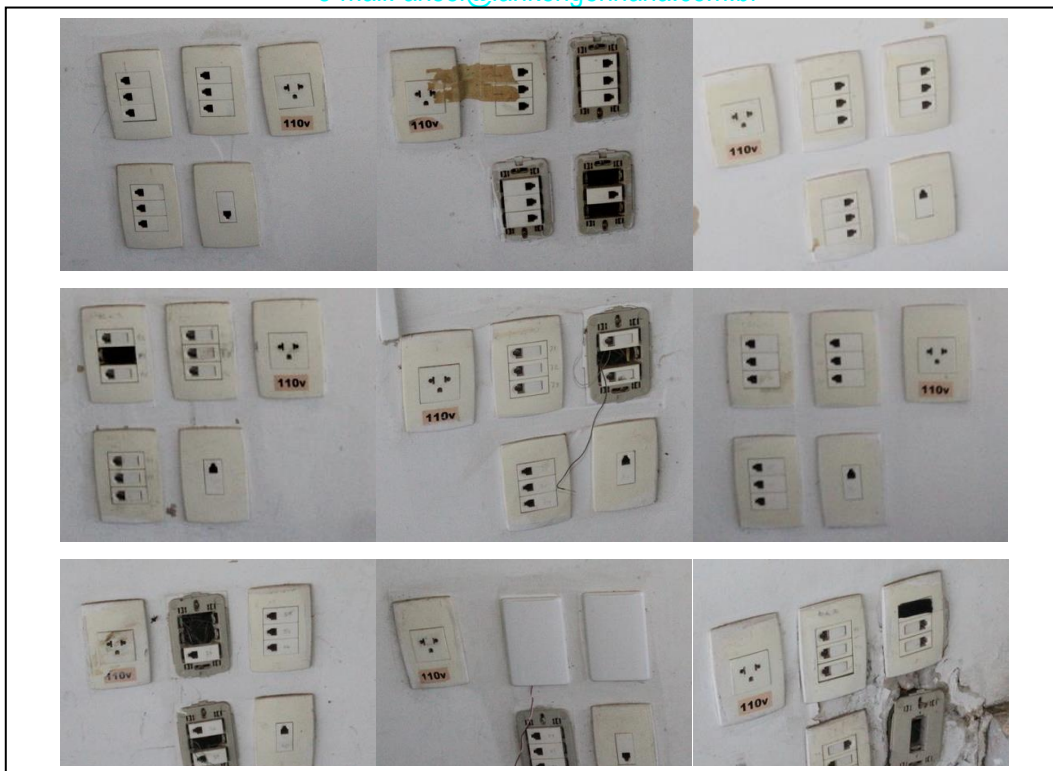
**FOTOS 261 A 269: TELEFONIA – CABINE DE IMPRENSA**

Estrutura necessitando de melhorias.
