# *Vista de la entrada en la ciudad de Quito de las tropas españolas en 1809.*

## Conservación y restauración

**Rocío Bruquetas y Dolores Medina**

Museo de América (Madrid)

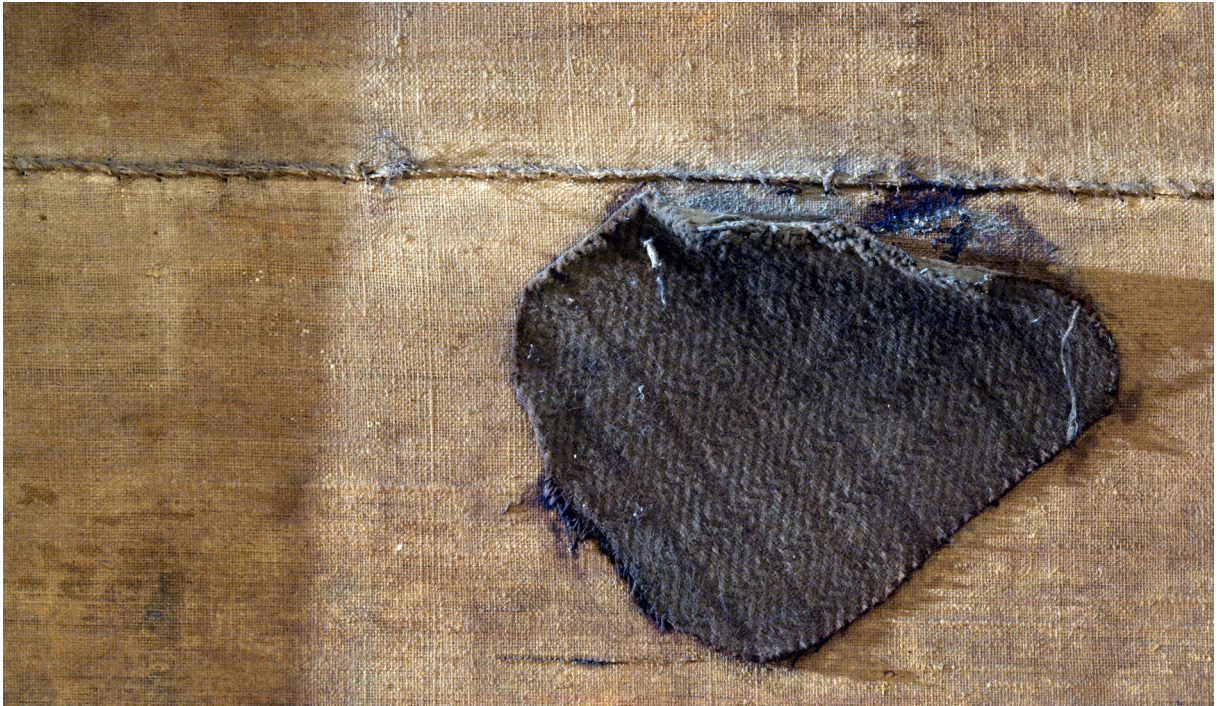
Figura 6. Detalle de la tela, la costura y uno de los parches. Fotografía: Rocío Bruquetas.

y papel de periódico encolado por el reverso (figura 6). La costumbre de aprovechar telas de fardos era un recurso muy común en la pintura andina de los siglos XVII y XVIII ante la escasez de telas de lino en América. También se encontraron tres parches de tela encolada para reforzar antiguas rasgaduras, uno de ellos con tela de lana y otros dos con lino (figura 7).

periódico que actuaban como refuerzo de los orificios estucados de la pieza del borde izquierdo, previa realización de test de solubilidad de las tintas, con el fin de conservarlos por su valor documental, ya que iban a ser cubiertos por las bandas perimetrales. Los dos fragmentos pequeños se retiraron de forma mecánica aplicando previamente humedad. Los dos trozos grandes, antes de ser levantados siguiendo la metodología anterior, se protegieron con papel japonés y Beva 371 film activada por calor. Posteriormente, esta protección se retiró por inmersión en tolueno y se procedió a su consolidación con papel japonés y metilcelulosa. Los estucos que estaban cubiertos por el papel de periódico se reforzaron con crepelina de seda desflecada adherida con cola de conejo.

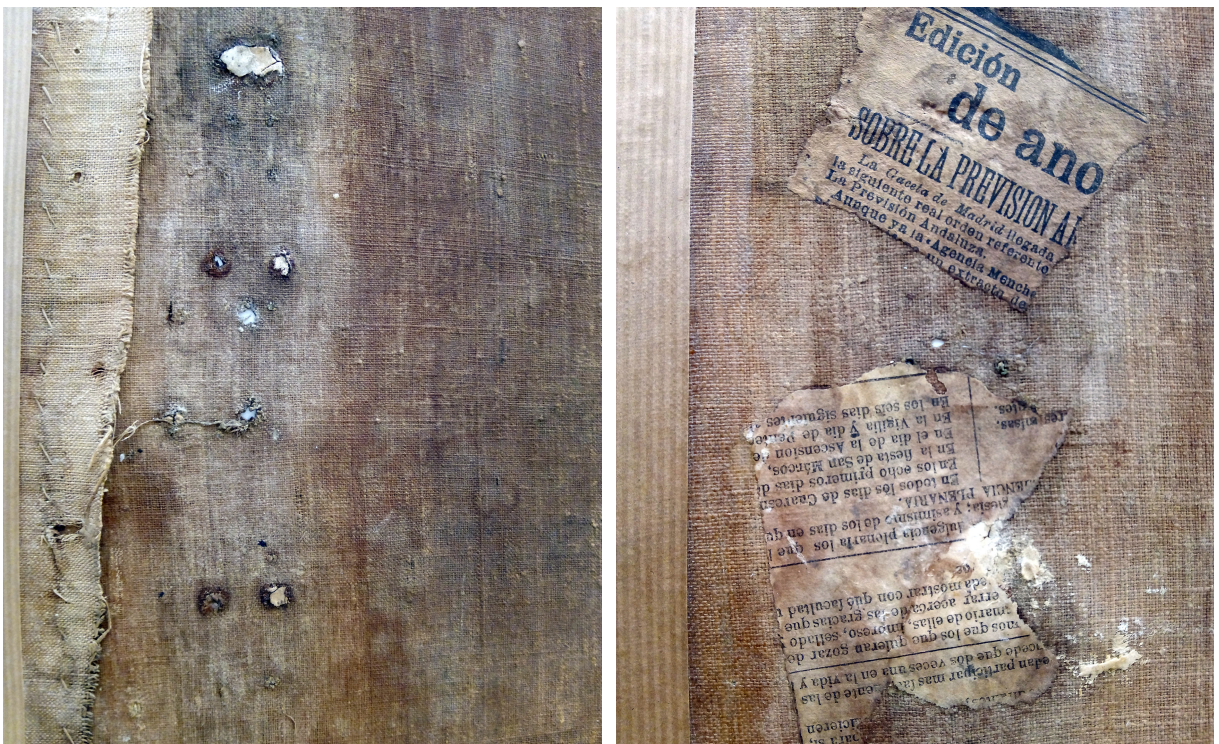
Figuras 7a y 7b. Detalle de los orificios del lateral (a) y parches de papel de periódico (b). Fotografía: Rocío Bruquetas.

El tejido, identificado como lino<sup>3</sup>, es de consistencia fina y tupida, con una densidad de 14 hilos/cm<sup>2</sup>. El soporte se compone de siete fragmentos de diferentes tamaños, cosidos manualmente. El más pequeño de todos, situado en el lateral izquierdo del cuadro, solo fue perceptible por el anverso de la obra una vez se liberó del bastidor, ya que la unión estaba oculta por este. La costura dejaba un borde de reserva que doblaba sobre sí mismo. Este fragmento tenía una serie de orificios emparejados a lo largo de la costura cuyo origen probablemente se deba al haber sido reaprovechada una tela utilizada para fardo de mercancías. Los orificios, resultado de los cosidos para cerrar los fardos, estaban reforzados con estuco de yeso

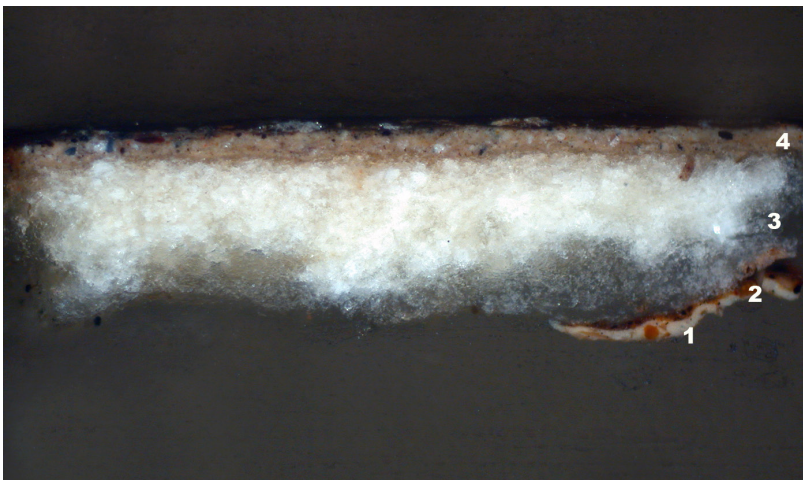
**Figuras 9a, 9b y 9c.** Imágenes obtenidas al microscopio óptico de las secciones transversales correspondientes a los colores azul (9a) y rojo (9b) de dos casacas de la tropa y de un repinte sobre la costura (9c). Artelab, 2011

amarillo de cadmio y tierras (capa 4). La muestra 9b se extrajo de la casaca roja de una figura del desfile. El color está elaborado con albayalde, bermellón, carbonato cálcico, carbón vegetal y silicatos en muy baja proporción (capa 2). Sobre esta capa se ha aplicado otra de solo bermellón (figuras 9a y 9b). El aglutinante de todos los estratos es aceite de lino.

También se han identificado repintes puntuales al óleo por toda la obra, concentrados especialmente en las costuras y el perímetro, perceptibles con luz visible como con ultravioleta. Estos han sido aplicados sobre gruesos estucos de yeso, una masilla de color terroso, o bien, directamente sobre la pintura original. En la imagen 9c, correspondiente a la sección transversal de un repinte situado sobre una de las costuras, se puede observar la gruesa capa de yeso (capa 3) superpuesta a la pintura original (capas 1 y 2), sobre la que se extiende el repinte blanquecino de blanco de bario, albayalde, tierras y negro de huesos (figura 9c).

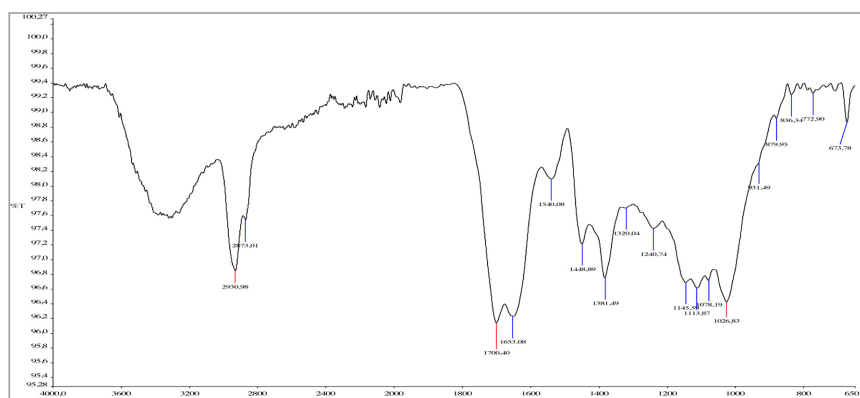
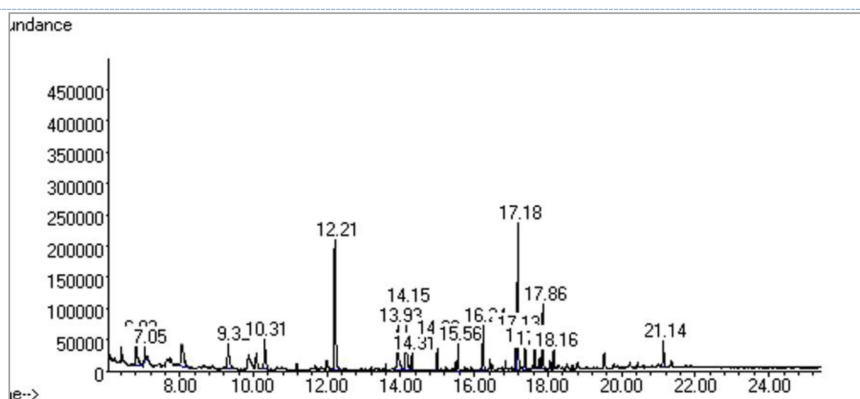
Figura 11. Espectro FTIR y cromatograma GC-MS obtenidos del análisis del raspado superficial en el que se identifican restos de resina terpénica y de cola de origen animal (Artelab, 2011).

El barniz, compuesto principalmente por resina de pino, se distribuye de modo irregular sobre la pintura. Se han identificado además restos de cola de origen animal en la superficie de la pintura, probablemente como residuos de un adhesivo empleado para proteger o fijar la capa pictórica en una intervención posterior (figura 11).
