## Schleuse Anderten: Schaden im Umlaufkanal

Matthias Lutz, Bundesanstalt für Wasserbau  
Dr.-Ing. Amir Rahimi, Bundesanstalt für Wasserbau

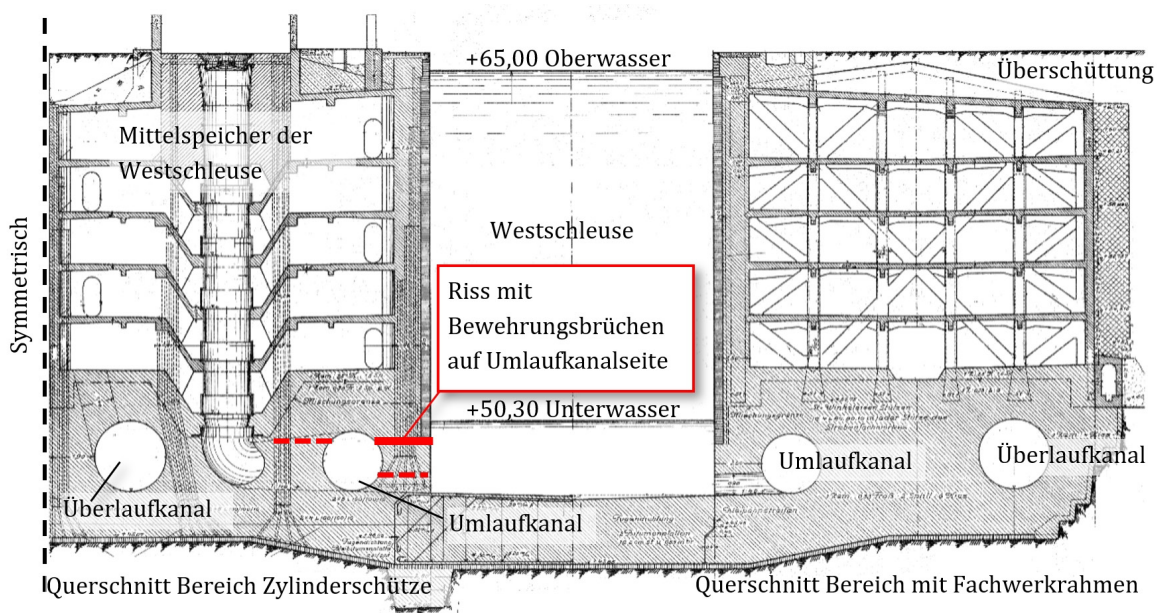
Abbildung 1: Querschnitt durch die Westkammer und die Speicher mit Lage der Schäden im östlichen Umlaufkanal

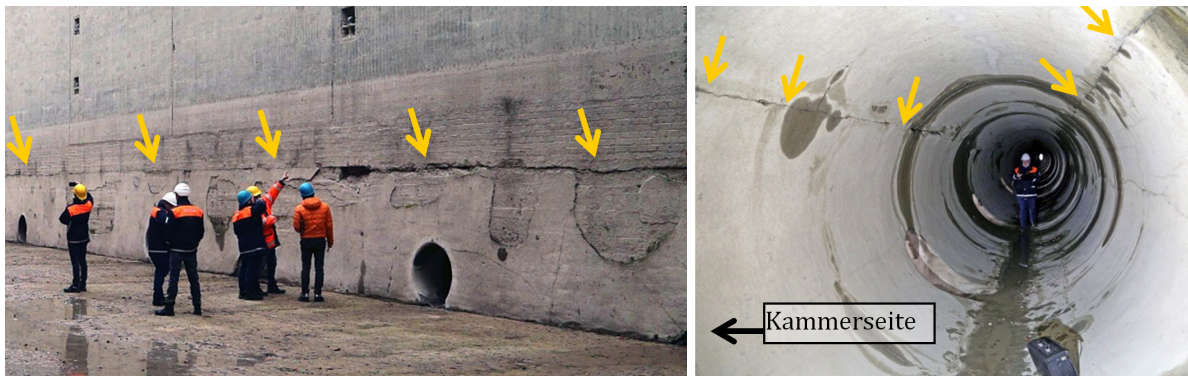
An der kammerseitigen Wand des Umlaufkanals befindet sich auf einer Höhe von rund 2 m ein Längsriss mit großer Rissbreite, der nahezu über die gesamte Kanallänge verläuft und sich auch auf der zur Kammerwand abgewandten Seite des Umlaufkanals in vergleichbarer Höhe weiter in den Querschnitt fortsetzt (Abbildung 1 und 2). Die an entnommenen Bohrkernen (s. u.) festgestellte Durchgängigkeit des Risses über die gesamte Wanddicke bekräftigt die Vermutung, dass es sich bei dem Riss um eine geschädigte Arbeitsfuge handelt. An mehreren Stellen liegen senkrechte Bewehrungsstäbe mit Korrosionserscheinungen frei (Abbildung 3). Einige Bewehrungsstäbe sind durchgerissen. Auch von der Kammer aus betrachtet ist eine in Längsrichtung über weite Strecken aufgehende Fuge im Übergang der Verklinkerung zum betonierten Bereich vorhanden (Abbildung 2).

Abbildung 2: Ostwand der Westkammer mit sichtbarem Riss (links), horizontale Risse im östlichen Umlaufkanal der Westkammer (rechts)

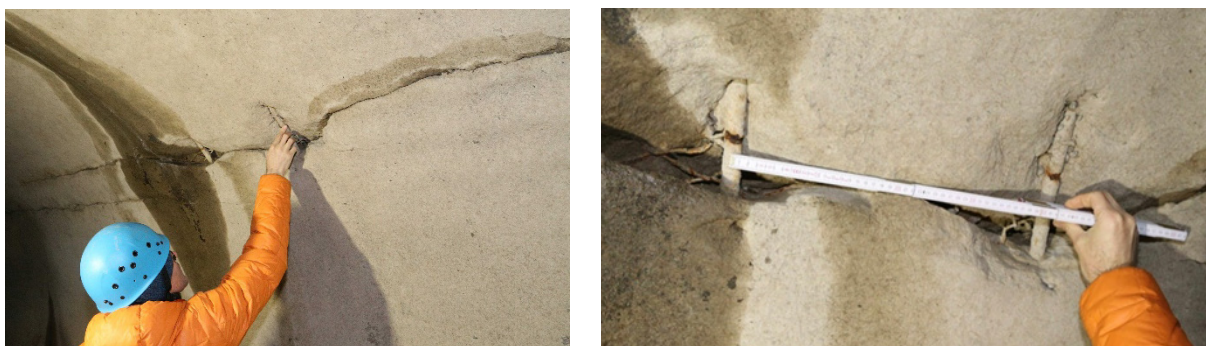
Abbildung 3: Durchtrennte Bewehrung im Riss im östlichen Umlaufkanal der Westkammer (links), Nahaufnahme (rechts)

Das Durchtrennen der Bewehrungsstäbe ist höchstwahrscheinlich die Folge einer kombinierten Einwirkung von mechanischer Beanspruchung und Bewehrungskorrosion. Mit dem Fortschreiten der Bewehrungskorrosion wird das Gefüge der Bewehrung durch Korrosionsmulden und -anrisse geschwächt. Gleichzeitig führen die im jahreszeitlichen Wechsel auftretenden großen Zwangsdehnungen in der Bewehrung mit der Zeit zu einer Ausbreitung dieser Korrosionsanrisse bis zum spröden Abriss des Bewehrungsquerschnitts auch bei verhältnismäßig geringen Lastwechseln.

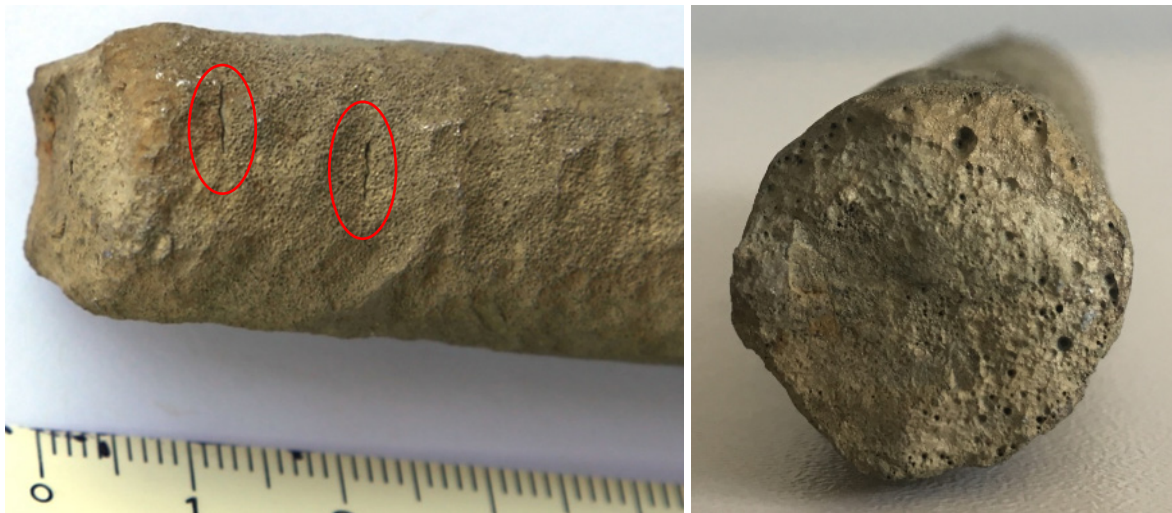
Die entnommenen Proben der Bewehrungsstäbe im Schadensbereich sind an den freiliegenden Stellen mit leichtem flächigem Querschnittsverlust korrodiert. Auf der Oberfläche einer Probe sind zudem zwei Anrisse in den Korrosionsmulden nahe zum, durch Korrosion durchtrennten, Stabende zu erkennen. Diese liegen beide auf der konkaven, dem Umlaufkanal zugewandten Seite des gekrümmten Bewehrungsstabs übereinander. Eine eindeutige, ausgedehnte Einschnürung des Querschnittes im Bruchbereich ist nicht erkennbar. Das Bruchbild weist auf ein eher sprödes Versagen der Bewehrung hin.

Als Ursache für die günstigen Korrosionsbedingungen, trotz der dauerhaften Lage unter Wasser, wird eine an Wasserbauwerken bereits mehrfach festgestellte Depassivierung der Bewehrung aufgrund des Auslaugens des Betons, hervorgerufen durch die intensive Durchströmung des Risses mit Wasser gesehen. Die anschließende Ausbildung des kathodischen Teilprozesses erfolgt an entfernten, gut belüfteten Bauwerksstellen oberhalb des Wasserstands in der Kammer.

Abbildung 4: Oberfläche (links) und Querschnitt (rechts) des korrodierten Bereichs einer Bewehrungsprobe nach dem Beizen

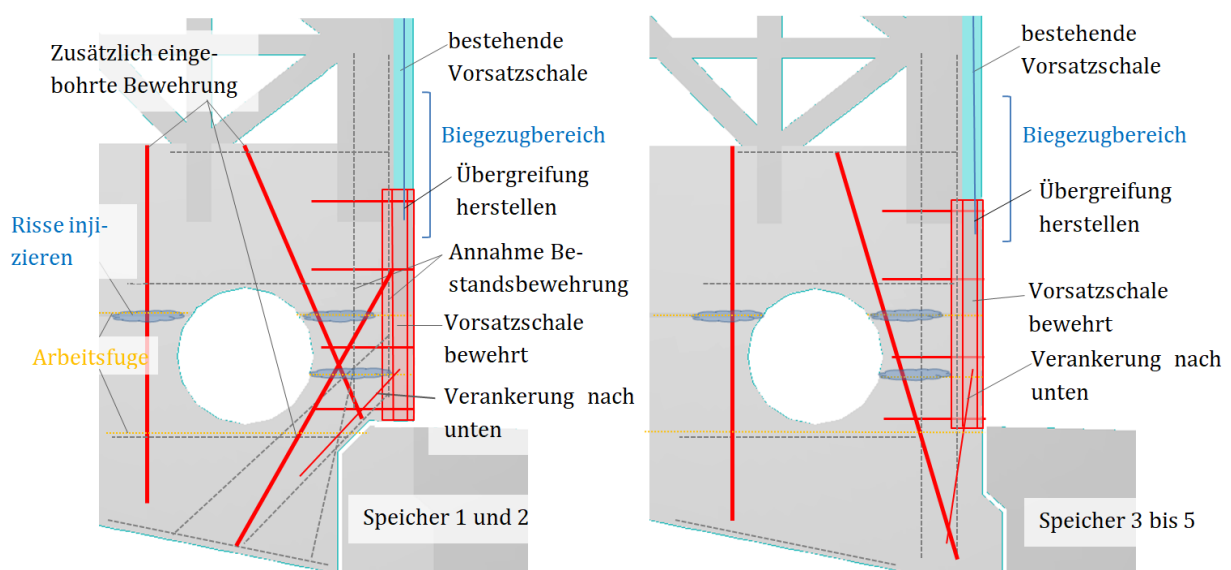
Abbildung 5: Skizze zu möglichen Instandsetzungs- und Ertüchtigungsmaßnahmen

Zur Instandsetzung der Kammerwand wurde eine bewehrte und verankerte Vorsatzschale (Maßnahme Nr. 1) empfohlen (Abbildung 5). Die eingebaute Bewehrungsmenge in der Vorsatzschale muss mindestens der rechnerisch erforderlichen Bewehrungsmenge entsprechen. Sie wird in ausreichender Dicke bis zur bestehenden Bewehrung ausgeführt, damit auch der Bereich der ausgeprägten, parallel zur Kammerwand verlaufenden Vertikalrisse erfasst und instandgesetzt wird.

Durch das Einbohren von zusätzlichen, vertikalen Bewehrungsstäben seitlich des Umlaufkanals (Maßnahme Nr. 2) können die weiterhin zu erwartenden Rissverformungen reduziert werden. Sie erhöhen die Wirksamkeit und Dauerhaftigkeit einer außerdem empfohlenen Rissinjizierung (Maßnahme Nr. 3) mit zementgebundenen Materialien.

Schließlich sollen die Umlaufinnenkanalflächen durch eine flächige Applikation eines Spritzmörtels in einer Schichtdicke von etwa 30 mm instandgesetzt werden. Es wurde angeregt, im Rahmen einer Probeinstandsetzung hierfür den Einsatz einer textilbewehrten Spritzbetonschicht gemäß **BAW** Merkblatt MITEX „Flächige Instandsetzung von Wasserbauwerken mit textilbewehrten Mörtel- und Betonschichten“ (2020) zu planen (Maßnahme Nr. 4).
