## МЕЖГОСУДАРСТВЕННЫЙ АВИАЦИОННЫЙ КОМИТЕТ

### ОКОНЧАТЕЛЬНЫЙ ОТЧЕТ ПО РЕЗУЛЬТАТАМ РАССЛЕДОВАНИЯ АВИАЦИОННОГО ПРОИСШЕСТВИЯ

Вид авиационного происшествия	Авария
Тип воздушного судна	Самолет Ан-28
Государственный и регистрационный опознавательные знаки	РА-28728
Собственник	ООО «СиЛА» (РФ, г. Магадан)
Эксплуатант	ООО «СиЛА» (РФ, г. Магадан)
Авиационная администрация по месту регистрации ВС	Северо-Восточное МТУ Росавиации
Авиационная администрация места АП	Западно-Сибирское МТУ Росавиации
Место происшествия	РФ, Томская область, Бакчарский район, 60 км восточнее н. п. Кедровый, координаты: 57°31'43.10" с. ш., 080°34'17.40" в. д.
Дата и время	16.07.2021, 16:11 местного времени (09:11 UTC), день

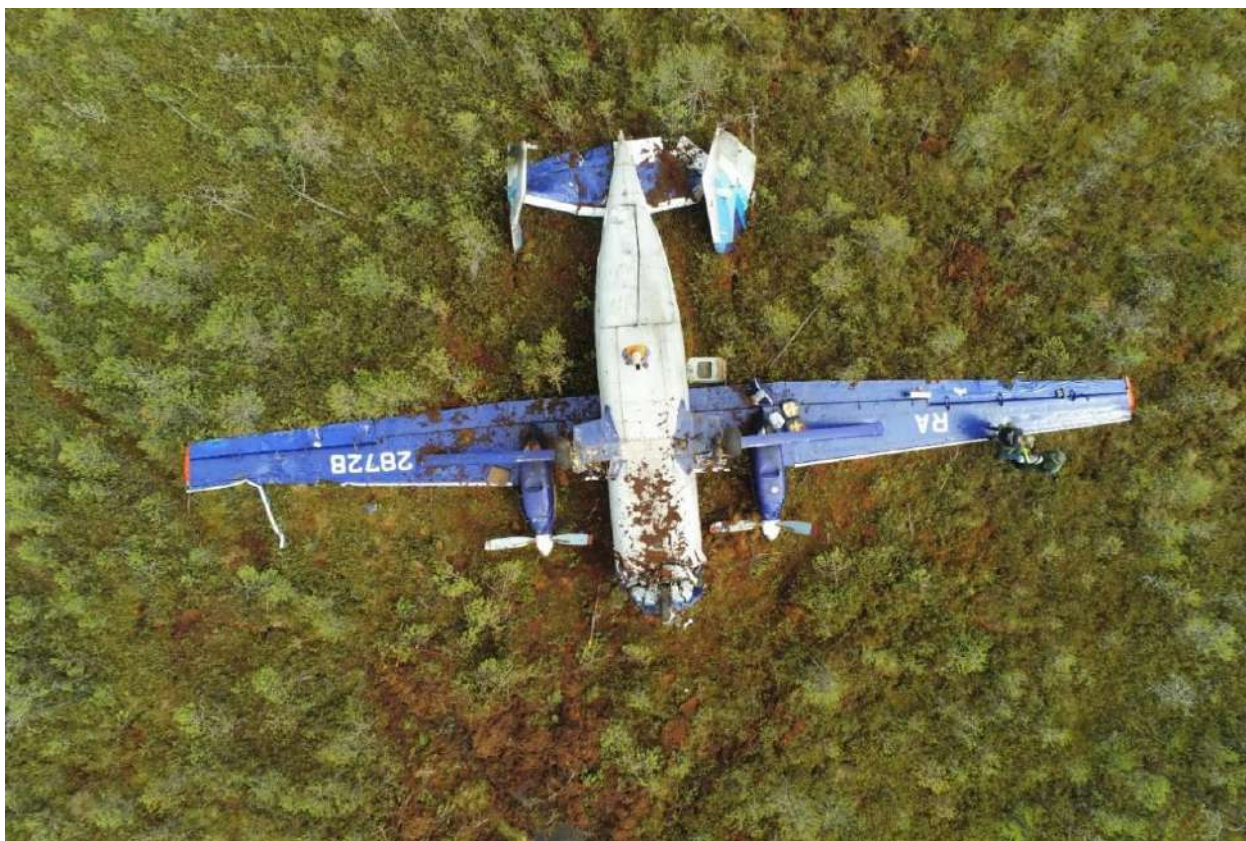
**Рис. 2. Общий вид самолета на месте аварии**

Носовая часть фюзеляжа разрушена до шп. 5. Отдельные фрагменты (правый аварийный люк, фрагменты остекления кабины, сиденья пассажирского салона) отделены от самолета и расположены в непосредственной близости. В задней части фюзеляжа, в

районе шп. 23 – 29, имеются гофры обшивки. Разрушены обтекатели шасси. Левая створка входного люка имеет повреждения в задней части. Хвостовое оперение имеет повреждения стабилизатора и рулей высоты, килей и рулей направления. На правой отъемной части крыла поврежден элерон. На левой отъемной части крыла повреждена вторая секция предкрылка, элерон, носовая часть, имеются гофры на обшивке в районе нервюр 23 – 26.

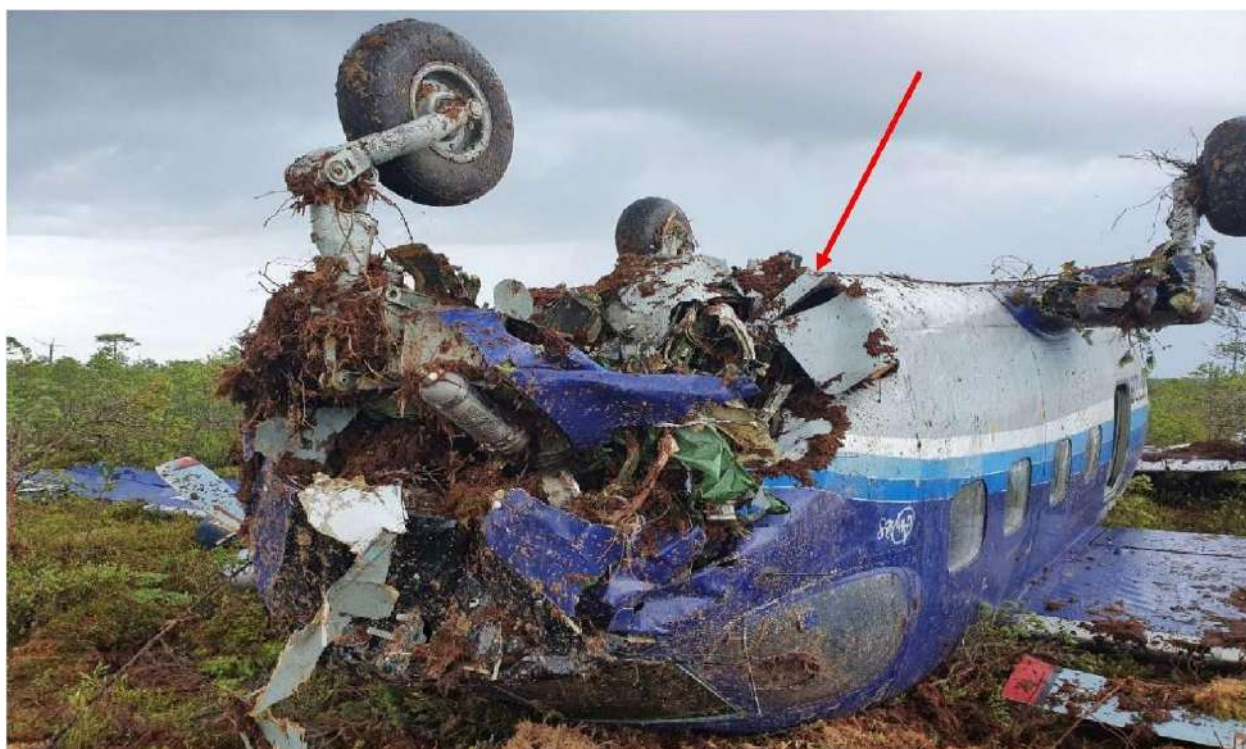
Носовая часть фюзеляжа разрушена до шп. 5 (Рис. 3).

**Рис. 3. Носовая часть ВС (шп. 5 указан стрелкой)**

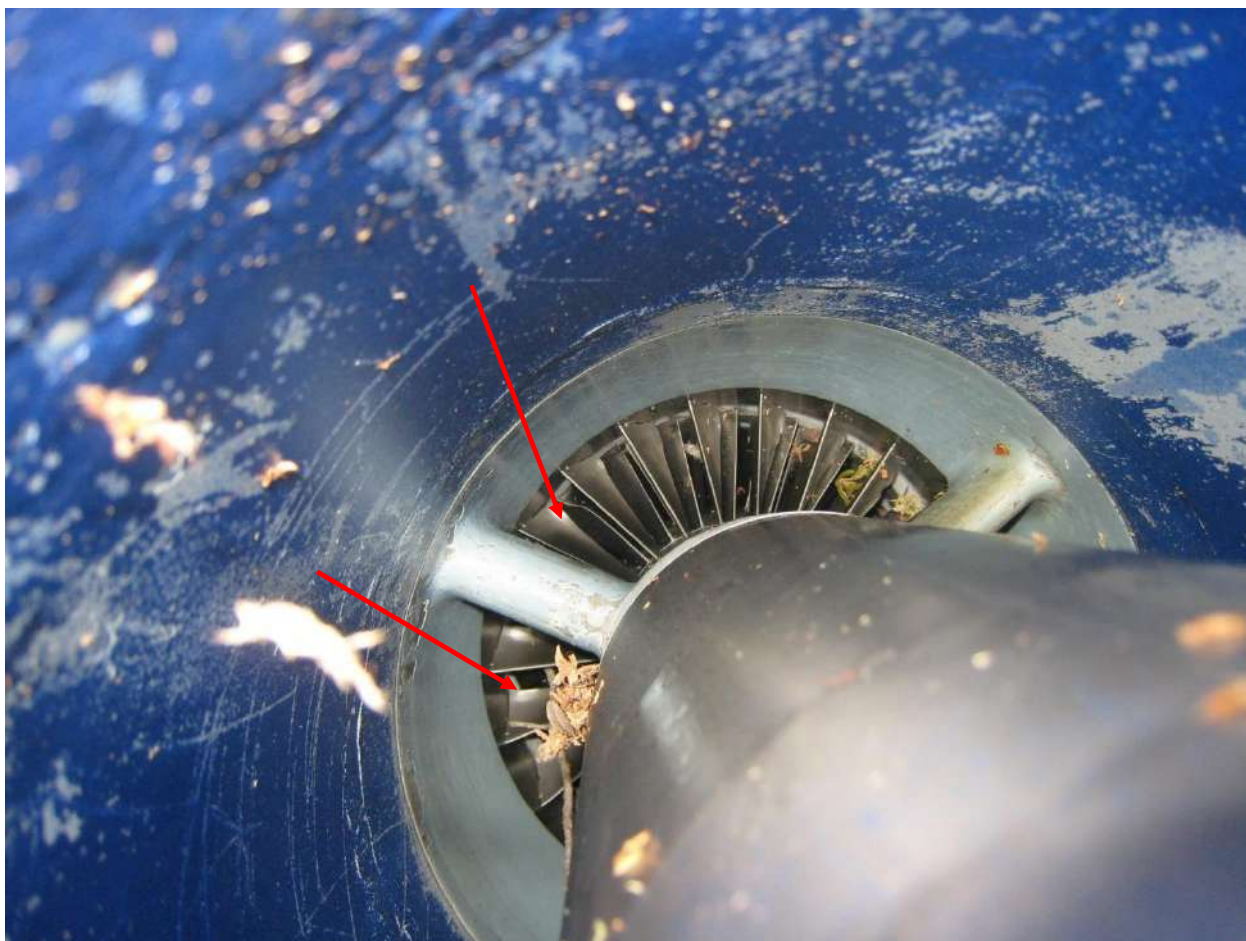
Двигатель № 1 (левый) находился на штатном месте. В каналах воздухозаборников двигателя и маслорадиатора находились ветки, земля, мох, хвоя деревьев; воздухозаборник маслорадиатора имел вмятину. Один из капотов двигателя был приоткрыт. При визуальном осмотре на месте АП было определено, что двигатель имел повреждения лопаток ВНА (Рис. 4) и лопаток первой ступени компрессора (Рис. 5).

**Рис. 4. Повреждения лопаток ВНА левого двигателя (указаны стрелками)**

Анализ результатов проведенного исследования показал, что повреждения входных кромок рабочих лопаток первой ступени компрессора и выходных кромок лопаток ВНА произошли в результате их взаимного неоднократного, нерасчетного контакта (соударения) при работе двигателя, о чем свидетельствуют отпечатки на выходных кромках лопаток ВНА, на одной из которых имеется четкий след профиля разрушенной рабочей лопатки компрессора, а также взаимный перенос химических элементов указанных лопаток друг на друга.

**Примечание:** *Выявленные при осмотре двигателей повреждения лопаток ВНА и РЛ первых ступеней компрессоров<sup>30</sup> являются следствием схода критически накопленной (одномоментно большого количества) массы льда в проточную часть двигателя. Данный факт подтверждается результатами расследования аналогичных авиационных событий (Ан-28 RA-28933 11.07.2013; Ан-28 RA-28719 29.12.2077), связанных с попаданием самолетов в зону обледенения и сходом льда в проточную часть двигателей, следствием чего явилось повреждение РЛ и лопаток ВНА компрессора.*

*Разница в повреждениях лопаток ВНА и РЛ компрессора левого и правого двигателей, вероятно, является следствием количества одномоментно сошедшего с ВУ льда в проточную часть каждого из двигателей.*

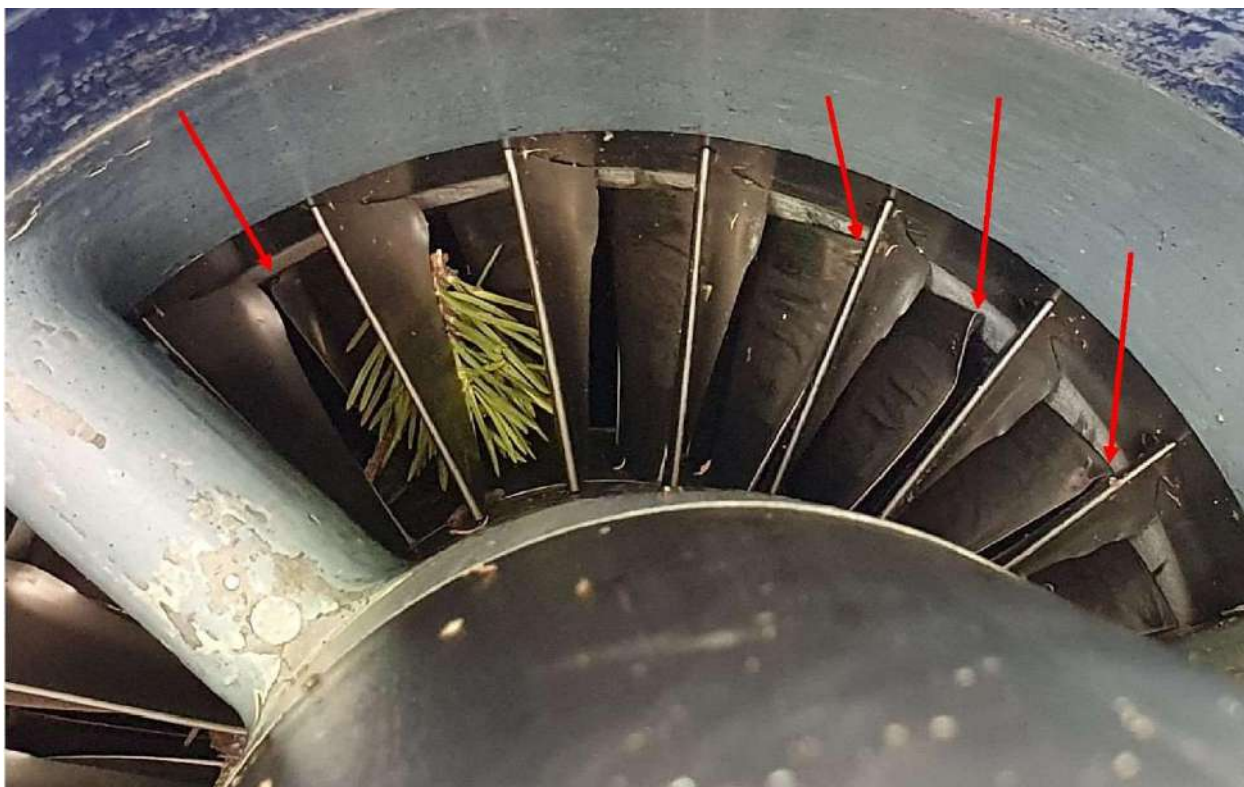
**Рис. 5. Повреждения лопаток первой ступени компрессора левого двигателя (указаны стрелками)**

Анализ результатов проведенного исследования показал, что повреждения лопаток компрессора исследуемого двигателя имеют локальный характер с высокой степенью деформации. Указанные повреждения могли образоваться при взаимодействии деталей газоздушного тракта работающего двигателя с предметами малых размеров, не имеющих выраженного контура, с неустановленными геометрическими характеристиками. При взаимодействии лопаток ВНА, лопаток первой и второй ступеней компрессора с посторонними предметами не произошел перенос материала этих предметов на поверхности лопаток.

Время и место нанесения повреждений на всех рабочих лопатках и лопатке ВНА компрессора исследуемого двигателя однозначно определить не представляется возможным. Вместе с тем, согласно эксплуатационно-технической документации выявленные повреждения лопатки ВНА и рабочих лопаток первой ступени компрессора исследуемого двигателя являются недопустимыми и при качественном выполнении работ по оперативной форме «Б» технического обслуживания, выполняемой после каждой посадки самолета, дальнейшая эксплуатация двигателя должна быть прекращена.

Повреждения лопаток второй и шестой ступеней произошли в результате контакта лопаток указанных ступеней с элементами разрушенных рабочих лопаток первой ступени компрессора.

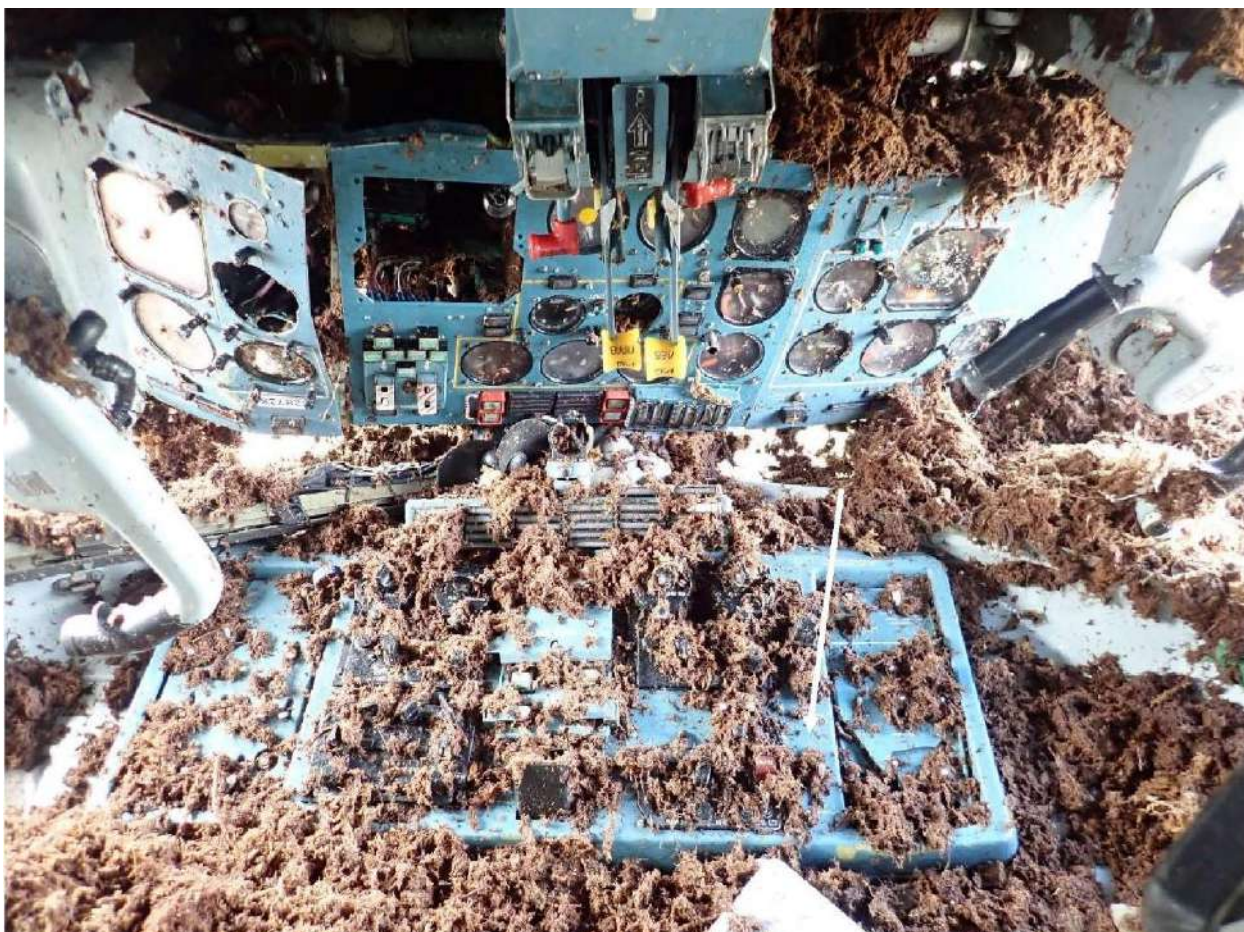
Приборные доски находились на штатных местах. Правая панель приборной доски пилотов частично оторвана и погнута. Верхний пульт находился на штатном месте, засыпан мхом и землей (Рис. 6). Блоки авиационного и радиоэлектронного оборудования находились на штатных местах и видимых повреждений не имели.

Рис. 6. Верхний пульт (указан стрелкой)

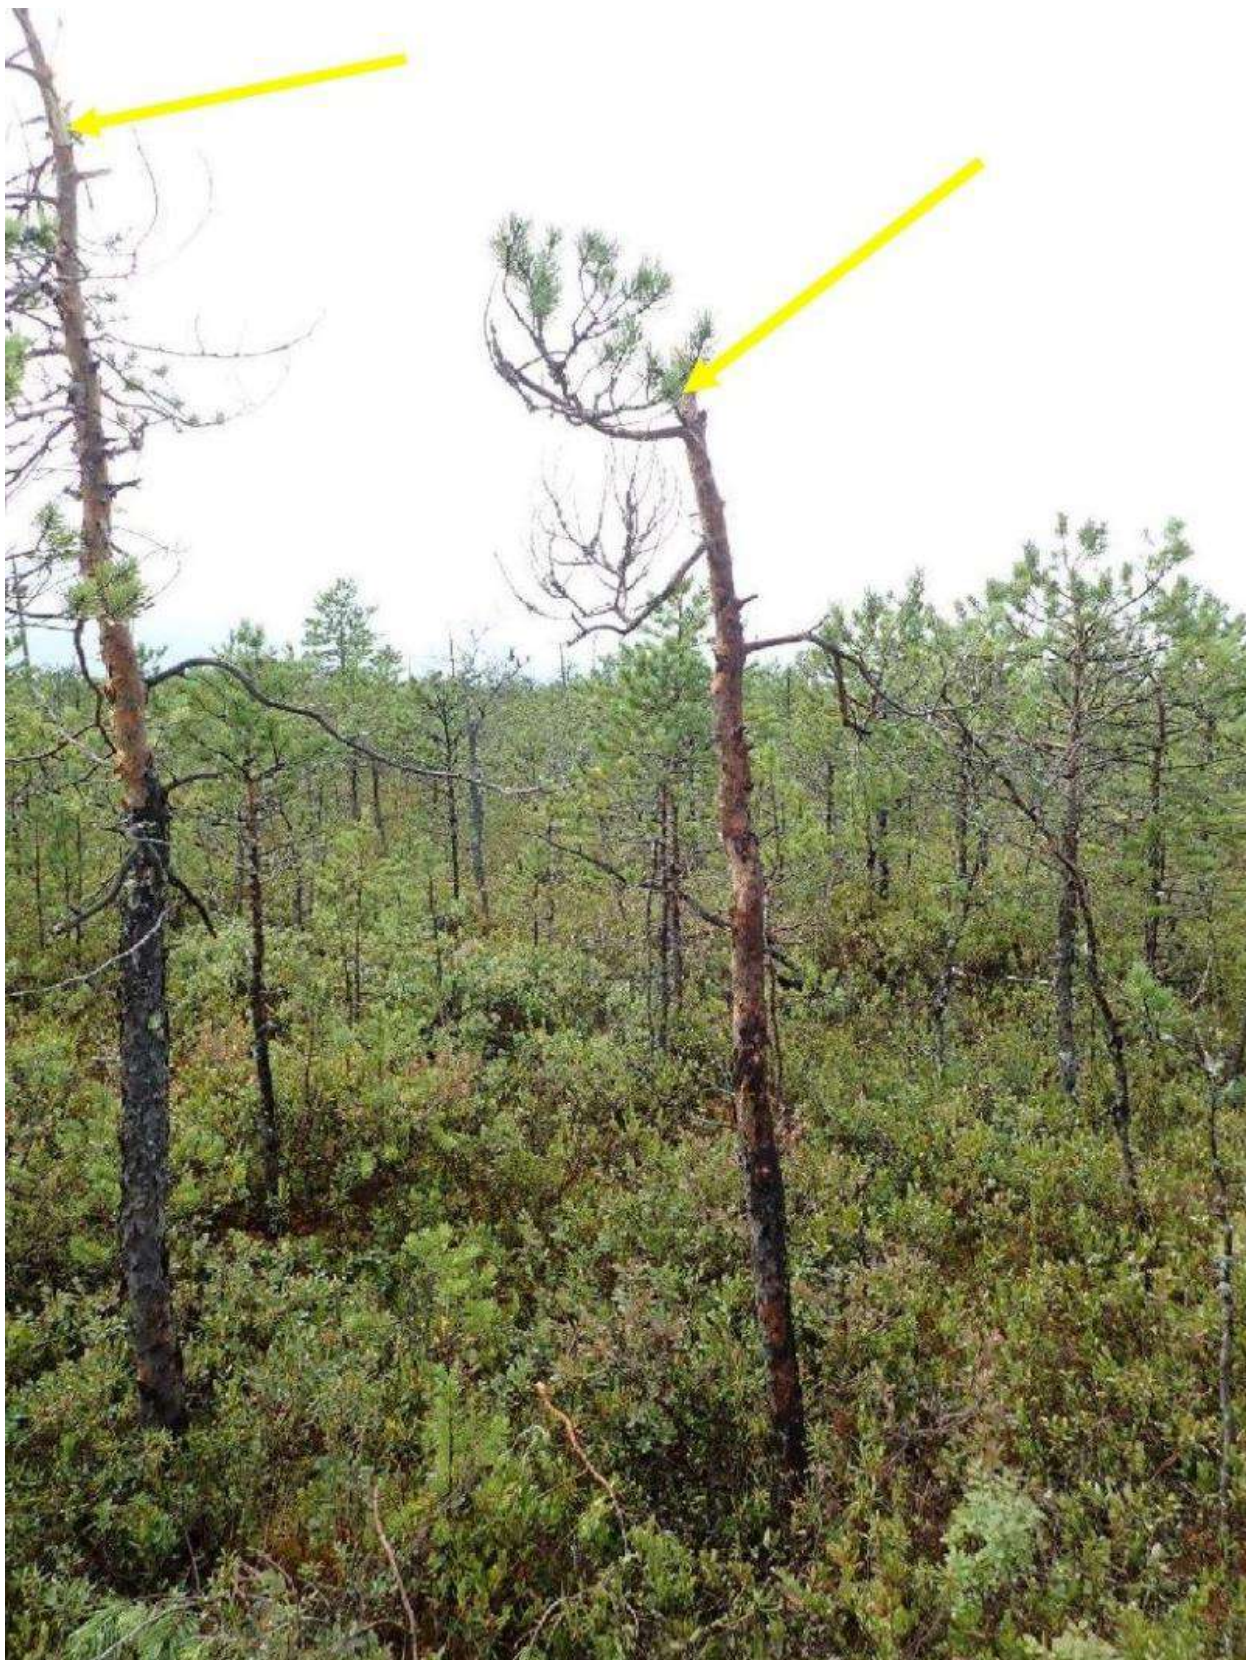
Первое касание ВС деревьев произошло стойками шасси и нижней частью фюзеляжа в точке с координатами:  $57^{\circ}31'41.00''$  с. ш.,  $080^{\circ}34'10.60''$  в. д., о чем свидетельствуют сломанные верхушки деревьев (Рис. 12). Далее по направлению движения ВС обнаружено еще несколько поврежденных деревьев.

**Рис. 12. Поврежденные деревья (указаны стрелками) от первого касания ВС**

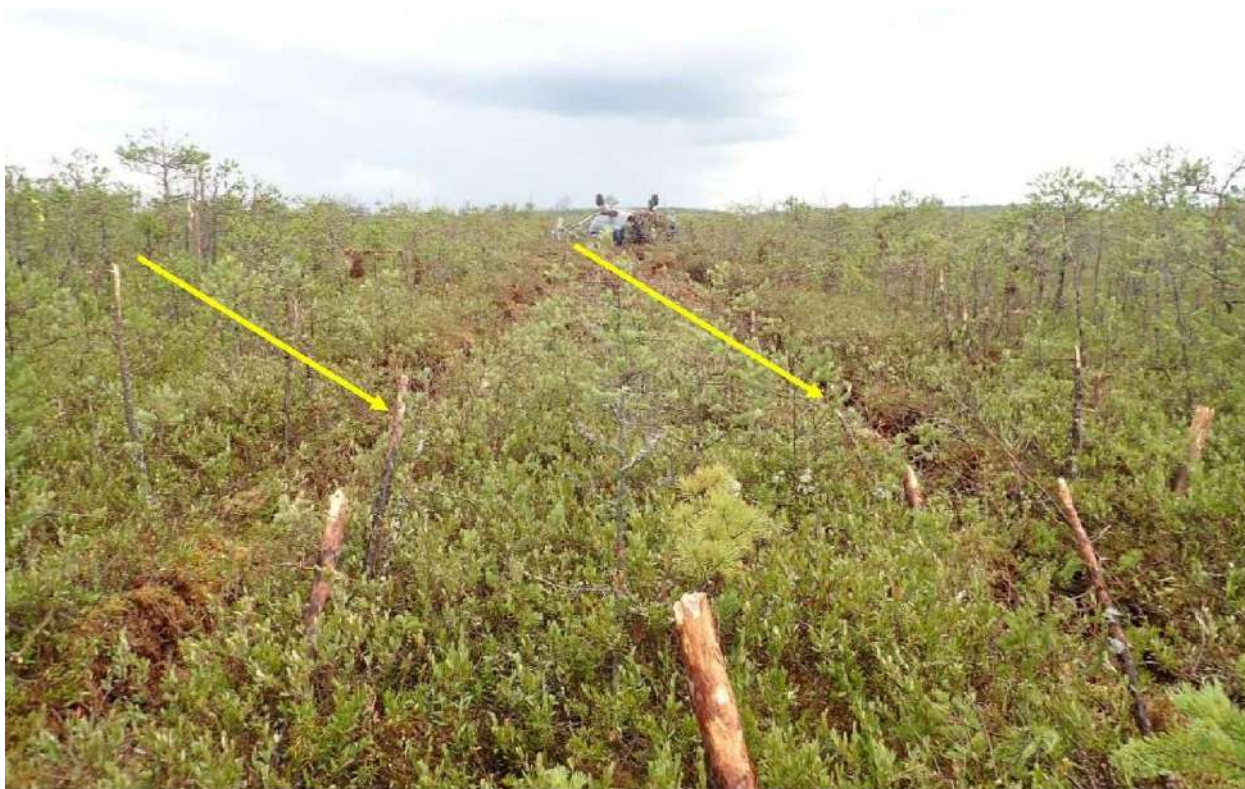
На расстоянии около 70 м от первого поврежденного дерева, в точке с координатами: 57°31'42.10" с. ш., 080°34'14.30" в. д. одновременно начинаются следы от основных стоек шасси (Рис. 13).

**Рис. 13. Начало следов от основных колес стоек шасси ВС (указаны стрелками)**

Характер следов столкновения ВС с деревьями, а затем и с земной поверхностью указывает на то, что самолет непосредственно перед столкновением двигался практически без крена, с углом тангажа на кабрирование, с  $I_k = 60^\circ$ .

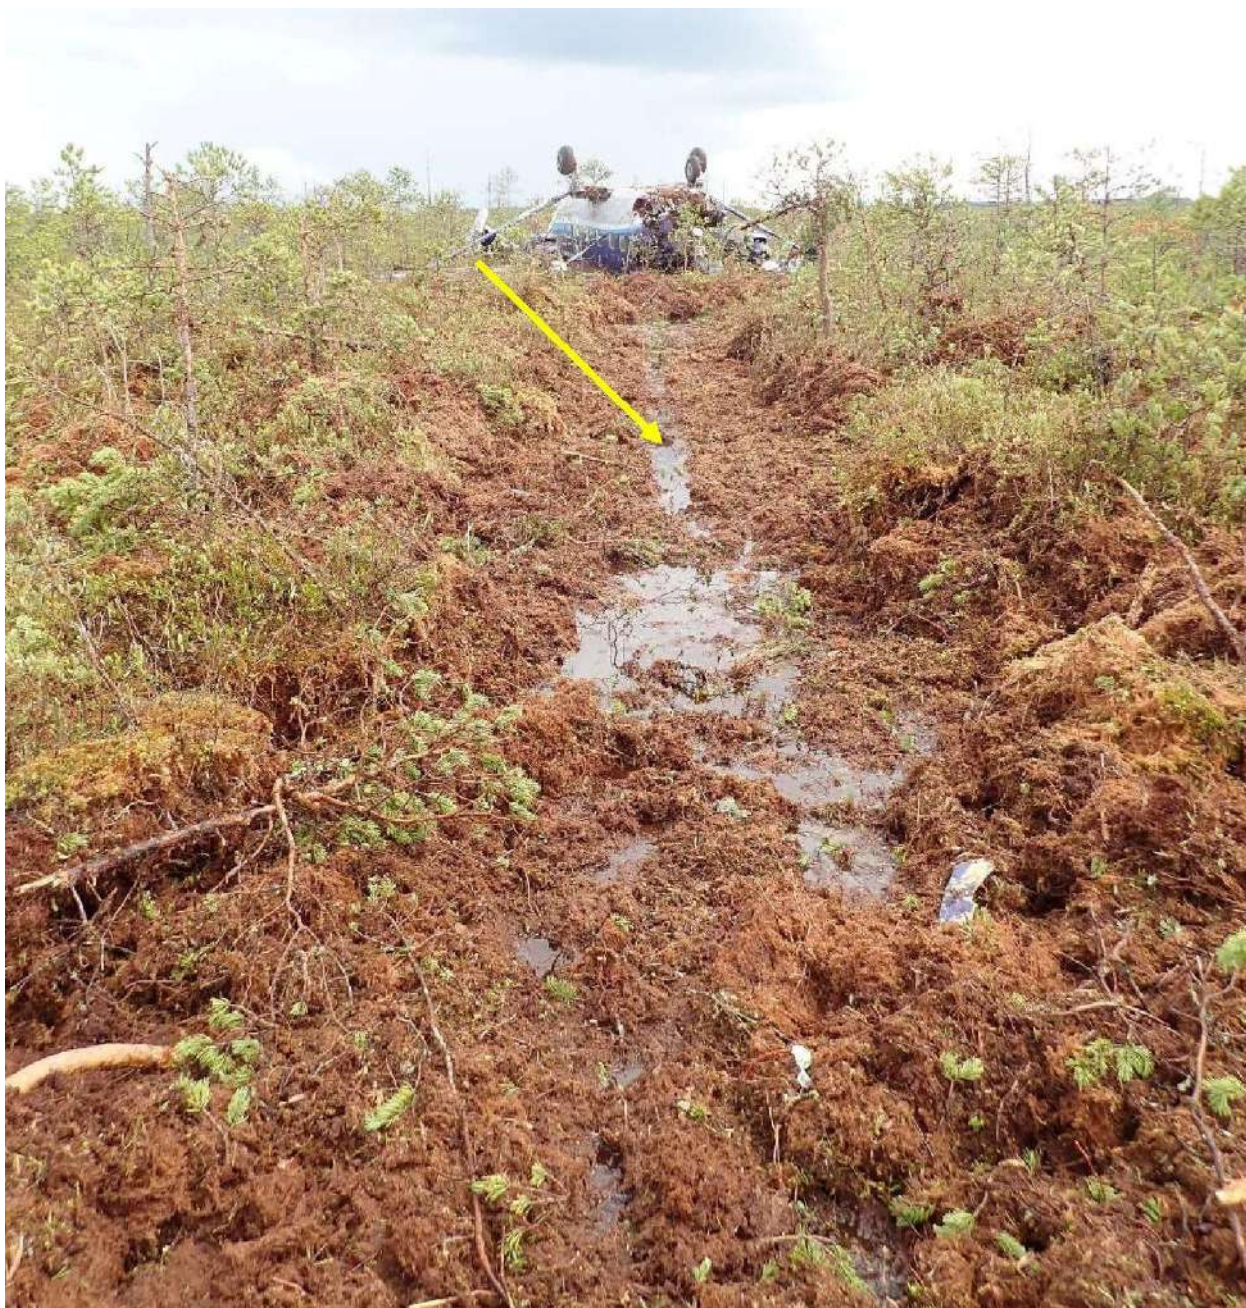
Через примерно 30 м следы от стоек шасси заканчиваются и начинается сплошной широкий след (Рис. 14). Это указывает на то, что после опускания передней стойки шасси произошло ее зарывание. После этого произошло капотирование ВС. В процессе капотирования ВС продолжало движение по земной поверхности еще около 30 м и остановилось в точке с координатами:  $57^\circ 31' 43.10''$  с. ш.,  $080^\circ 34' 17.40''$  в. д. (место АП). В результате капотирования ВС опрокинулось вверх шасси и развернулось на  $I_k \approx 215^\circ$  (Рис. 15).

**Рис. 14. След нижней части фюзеляжа и передней стойки ВС (указан стрелкой)**

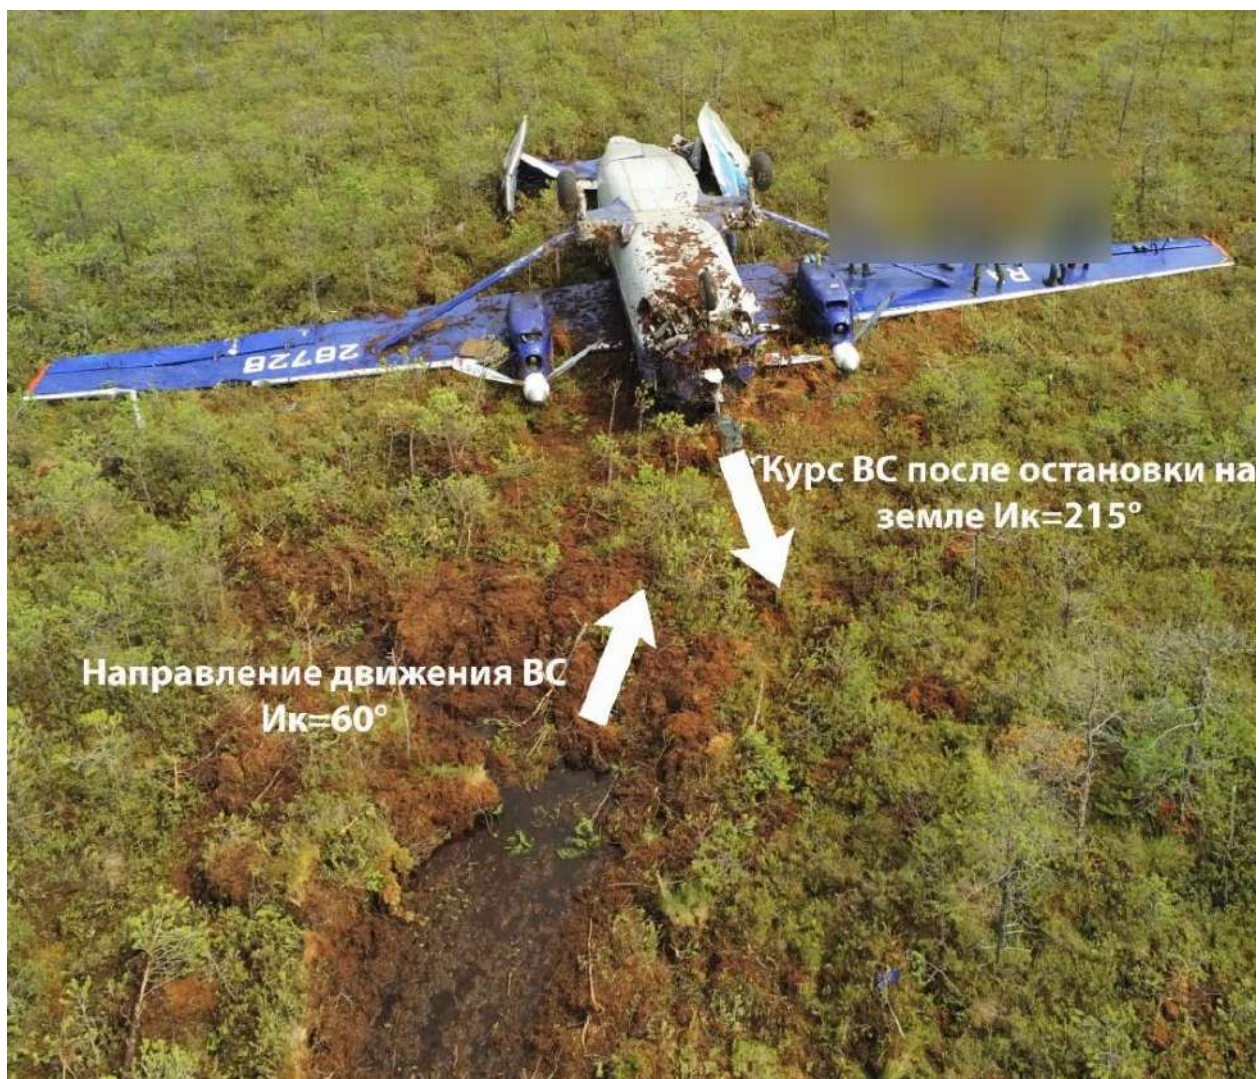
Рис. 15. Общий вид ВС на месте АП

Пожара после АП не было. Разброс элементов конструкции ВС отсутствует.

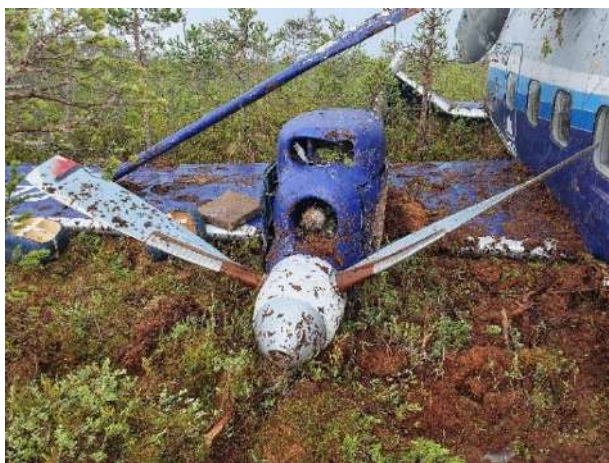
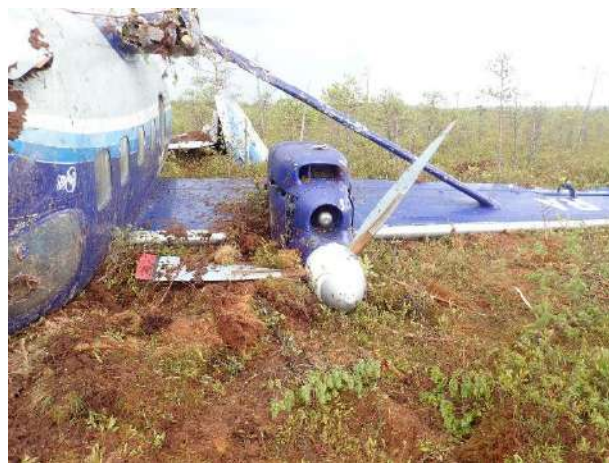
Рис. 16. Внешний вид силовых установок после АП: а) левая; б) правая

Воздушные винты двигателей находятся в зафлюгированном состоянии и повреждений не имеют (Рис. 16). В момент АП мощность от двигателей к ВВ не подавалась.

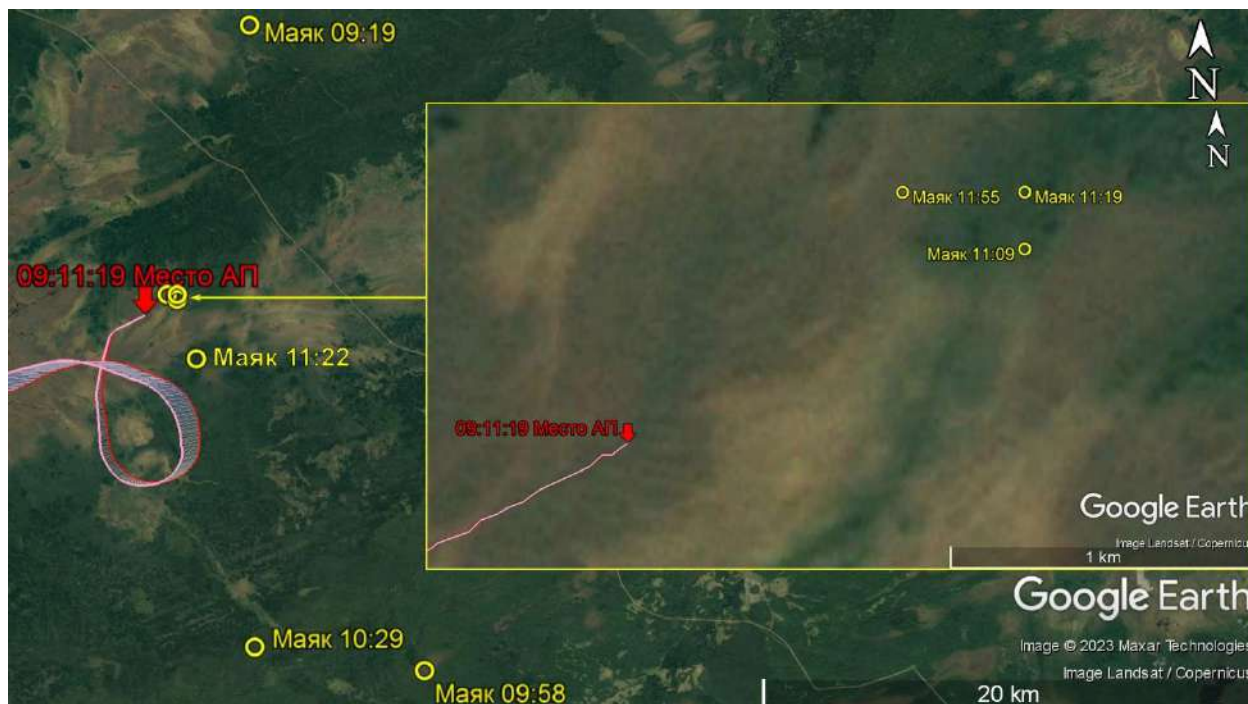
– аварийно-спасательный радиомаяк «АРМ-406 АС-1» сработал, но координаты срабатывания зафиксированы с большим разбросом в семи геоточках, что отрицательно сказалось на оперативности обнаружения потерпевших бедствие (Рис. 18).

Рис. 18. Геоточки срабатывания АРМ-406 относительно места АП
