京都御所泉殿地震殿の歴史と地震防災

川崎 一朗*・高橋 昌明**・北原 糸子*・岡田 篤正*・鈴木 祥之*
 中西 一郎***・石橋 克彦**

京都御所は、貴族社会の頂点とも言え、かつ150年以上前の歴史を保存している希有の建造物である。我々は、京都における防災意識の歴史の変遷について学ぶことを遠い目標として、2010年7月2日午後、京都御所における天皇と皇后の避難生活のための建屋である泉殿と地震殿を視察させて頂いた。

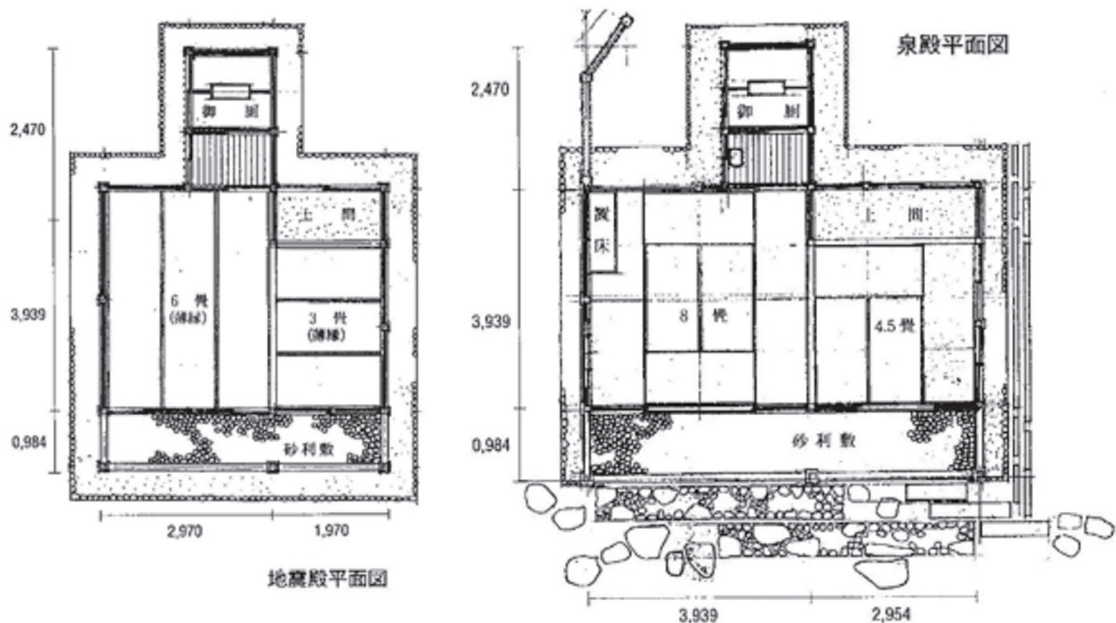
柱は、泉殿は1間間隔、地震殿は0.75間間隔の3寸5分の杉材、側壁はすべて土壁の単純な構造をしており、地震には強い構造と言えよう。

第6図 内裏の泉殿（右）と皇后宮御所の地震殿（左）の平面図。左方が北。堂岡（1995）⁶による。

と皇后の避難生活の場として建造された。構造は簡潔であるが、そのため、かえって、耐震的に強い構造になっているように思われる。

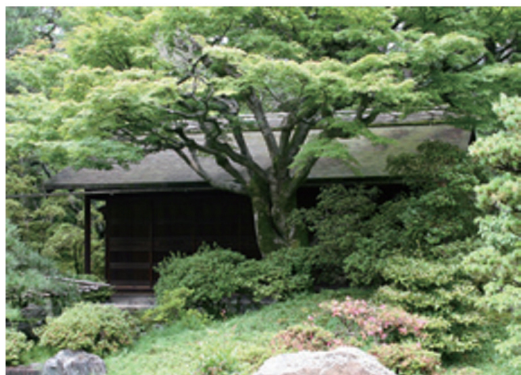
第6図は、堂岡（1995）⁷による、内裏の泉殿と皇后宮御常御殿の地震殿の平面図である。泉殿は木造平屋建て、正面（写真1）を御常御殿に向かって西向きに建っている。主屋は、正面幅ほぼ7m、奥行き4mで、北側に8畳間、南側に4.5畳間と1.5畳分の上間がある。8畳間の北壁には丸窓（写真2）が付いている。8畳間と4.5畳間の前にはほぼ1m幅の砂利敷き（写真2）がある。天井は構造材が露出している（写真6）。8畳間の奥に、幅1.5m、奥行き2.5mの御厠（写真3）が附属している。

写真1 泉殿の正面からみた全体像。

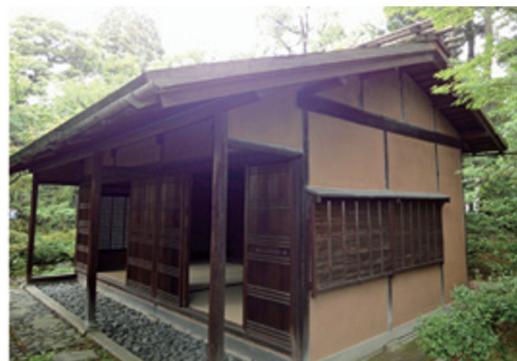
写真2 泉殿の南西側面と全面の砂利敷。

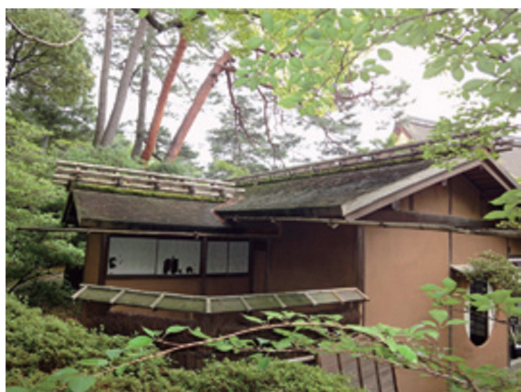
写真3 泉殿の北東側面。

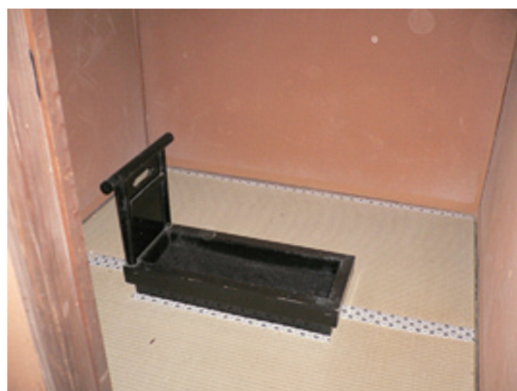
泉殿の御厠（写真4）も地震殿の御厠も、木製四角形

の単純な構造で、取り外して移動可能なものである。避難生活における厠の重要性がよく認識されていたことがしのばれる。

写真4 泉殿の御厠。

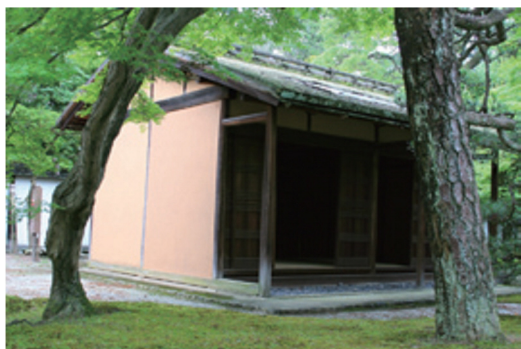
地震殿も木造平屋建てで、正面（写真5）を皇后宮御常御殿に向けて（西向き）建っている。主屋は、正面幅ほぼ5m、奥行き4mで、北側に6畳間、南側に3畳間と1畳分の上間があり、正面にはほぼ1m幅の砂利敷きがある。泉殿より一回り小さいがほぼ同じ構造と言えよう。6畳間の奥に、幅1.5m、奥行き2.5mの御厠（写真7）が附属している。

写真5 地震殿の前景。

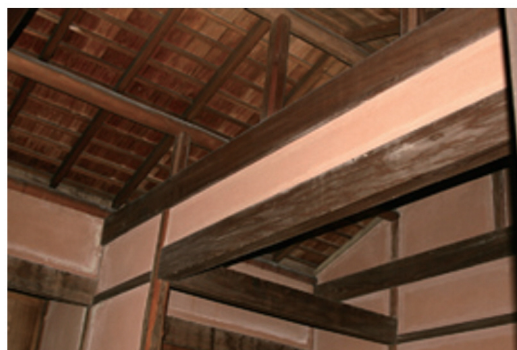
写真6 地震殿の天井

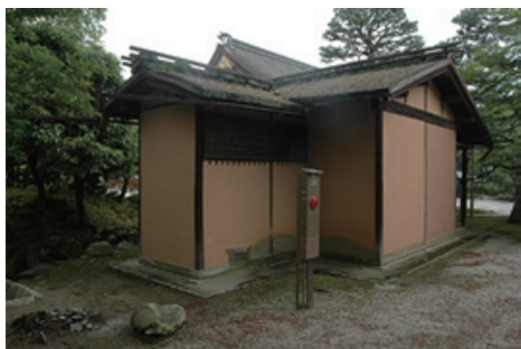
写真7 地震殿の斜背面。突き出ているのは御厠。

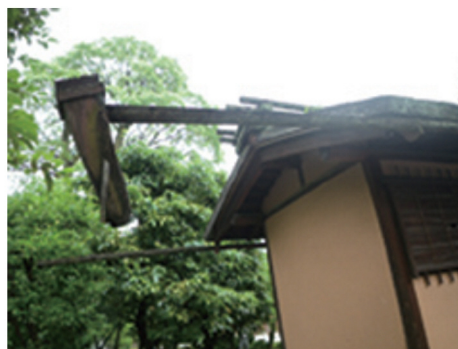
写真8 地震殿の御厠から突き出ている樋。
