# Rapport

Accident survenu le **15 novembre 2007**  
sur l'**aérodrome de Toulouse Blagnac**  
à l'**Airbus A340-600** numéro de série **856**

**BEA**

Bureau d'Enquêtes et d'Analyses  
pour la sécurité de l'aviation civile

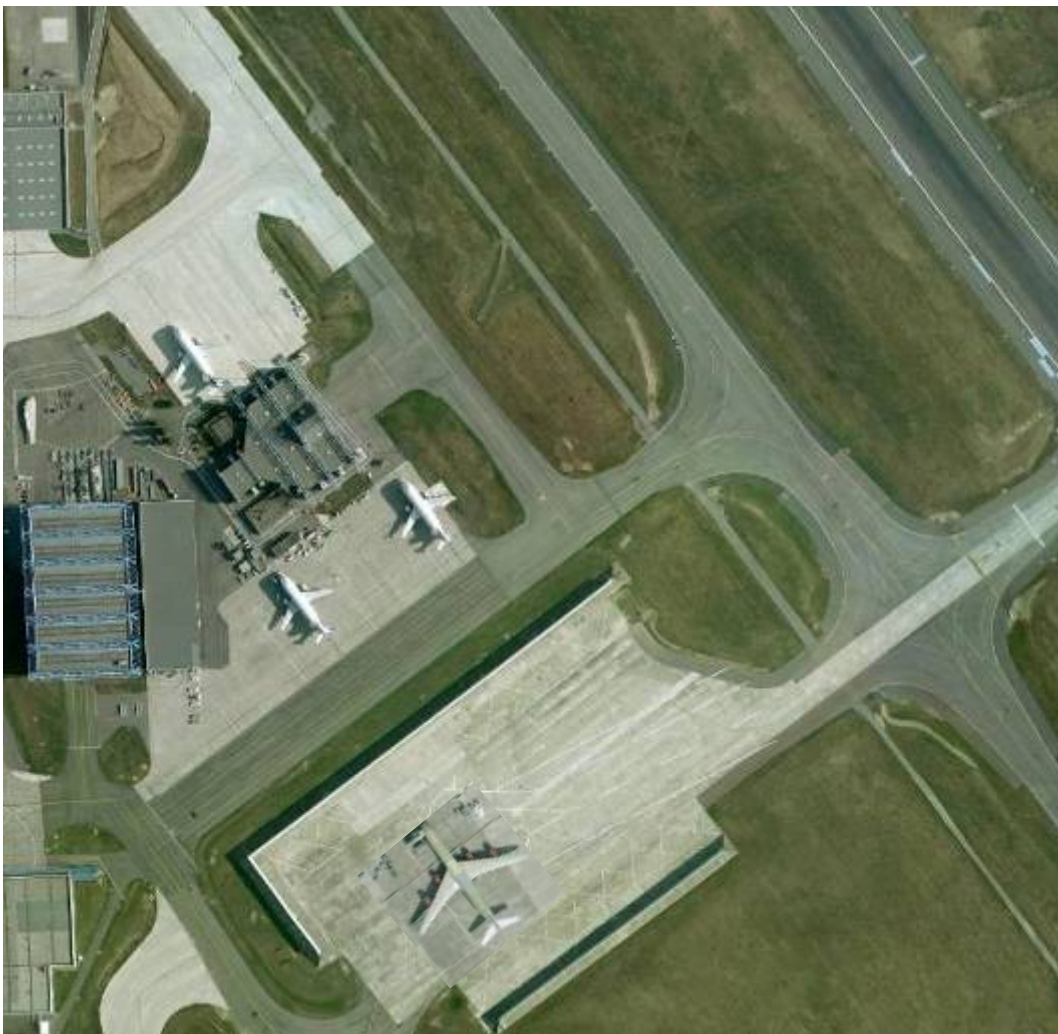
L'avion est entré en collision avec le mur anti-souffle situé au nord de l'aire BIKINI. Il s'est immobilisé en appui sur le mur, au cap nord. Le cône de queue et l'extrémité de la voilure droite sont en contact avec le sol. Seul le train d'atterrissage principal droit touche le sol.

Montage photo représentant la position de l'avion au début de l'essai

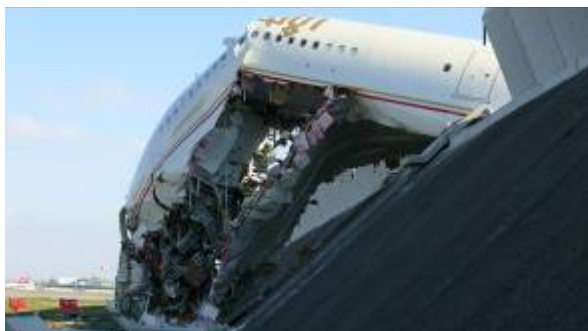
L'avion a heurté le mur anti-souffle sous un angle d'environ 30°. Le dessous de la cabine avant s'est déchiré sur une quinzaine de mètres et s'est plié vers le bas lors du passage du mur anti-souffle.

Le poste de pilotage s'est écrasé contre le sol au nord du mur. La soute électronique contenant la plupart des calculateurs de vol, située sous le poste de pilotage, a été totalement détruite.

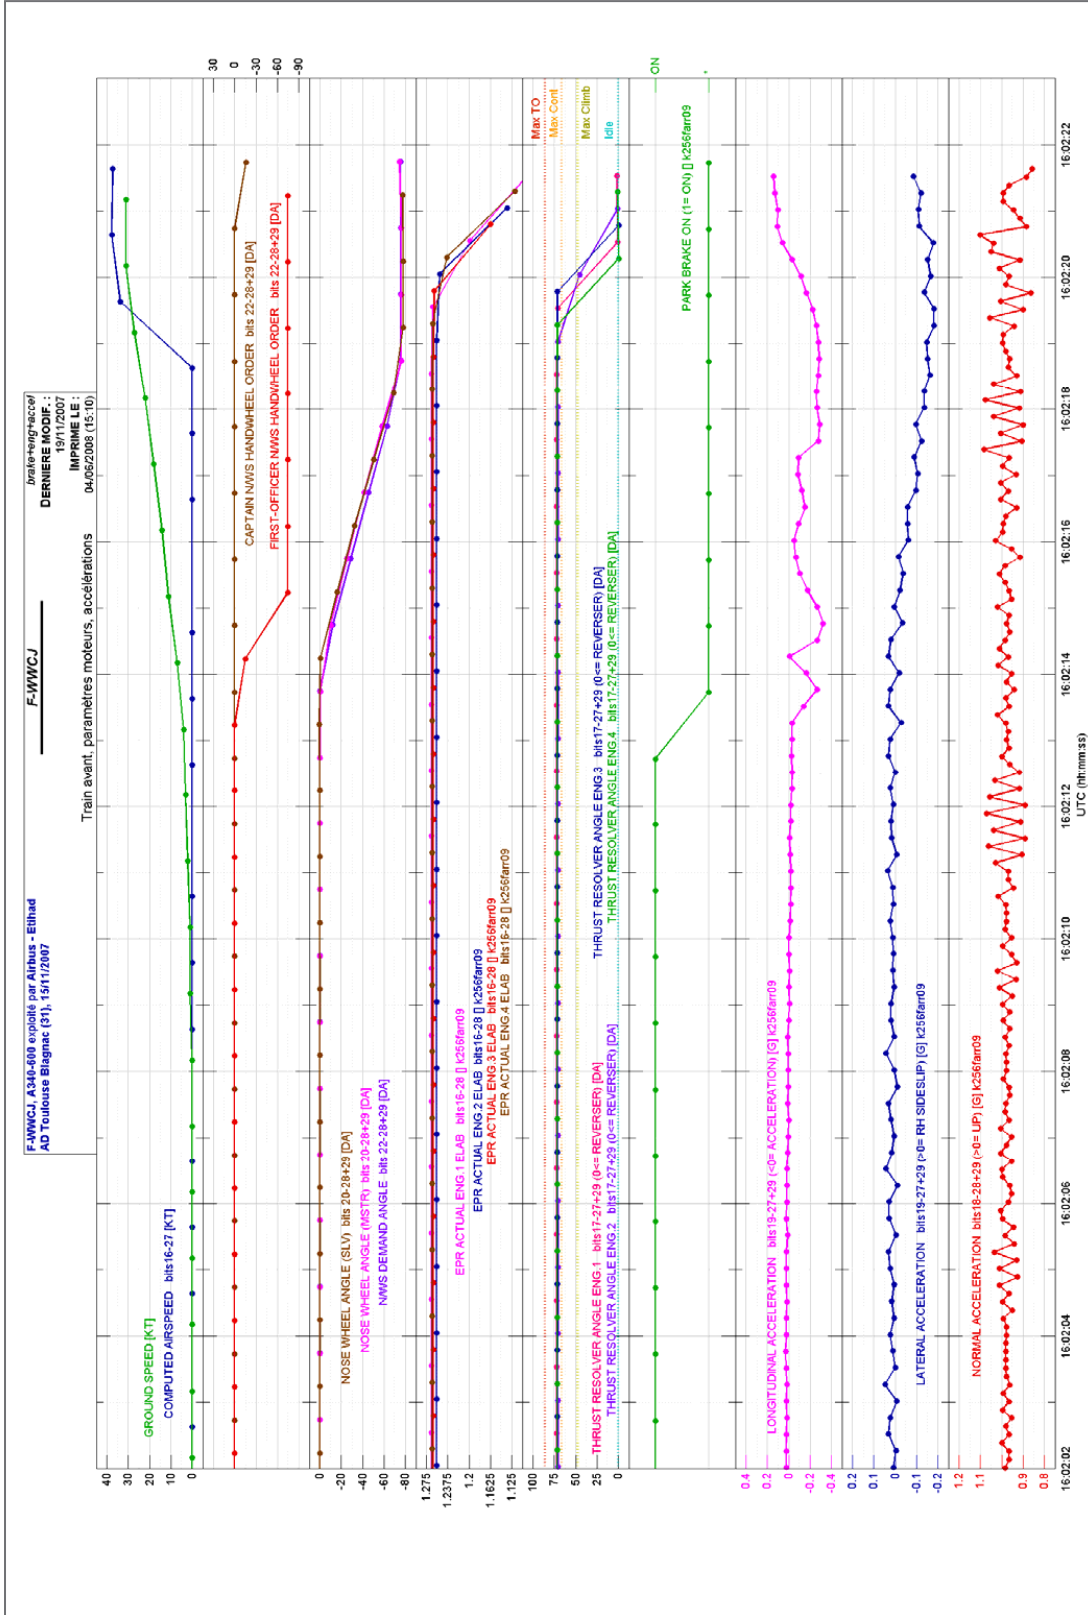
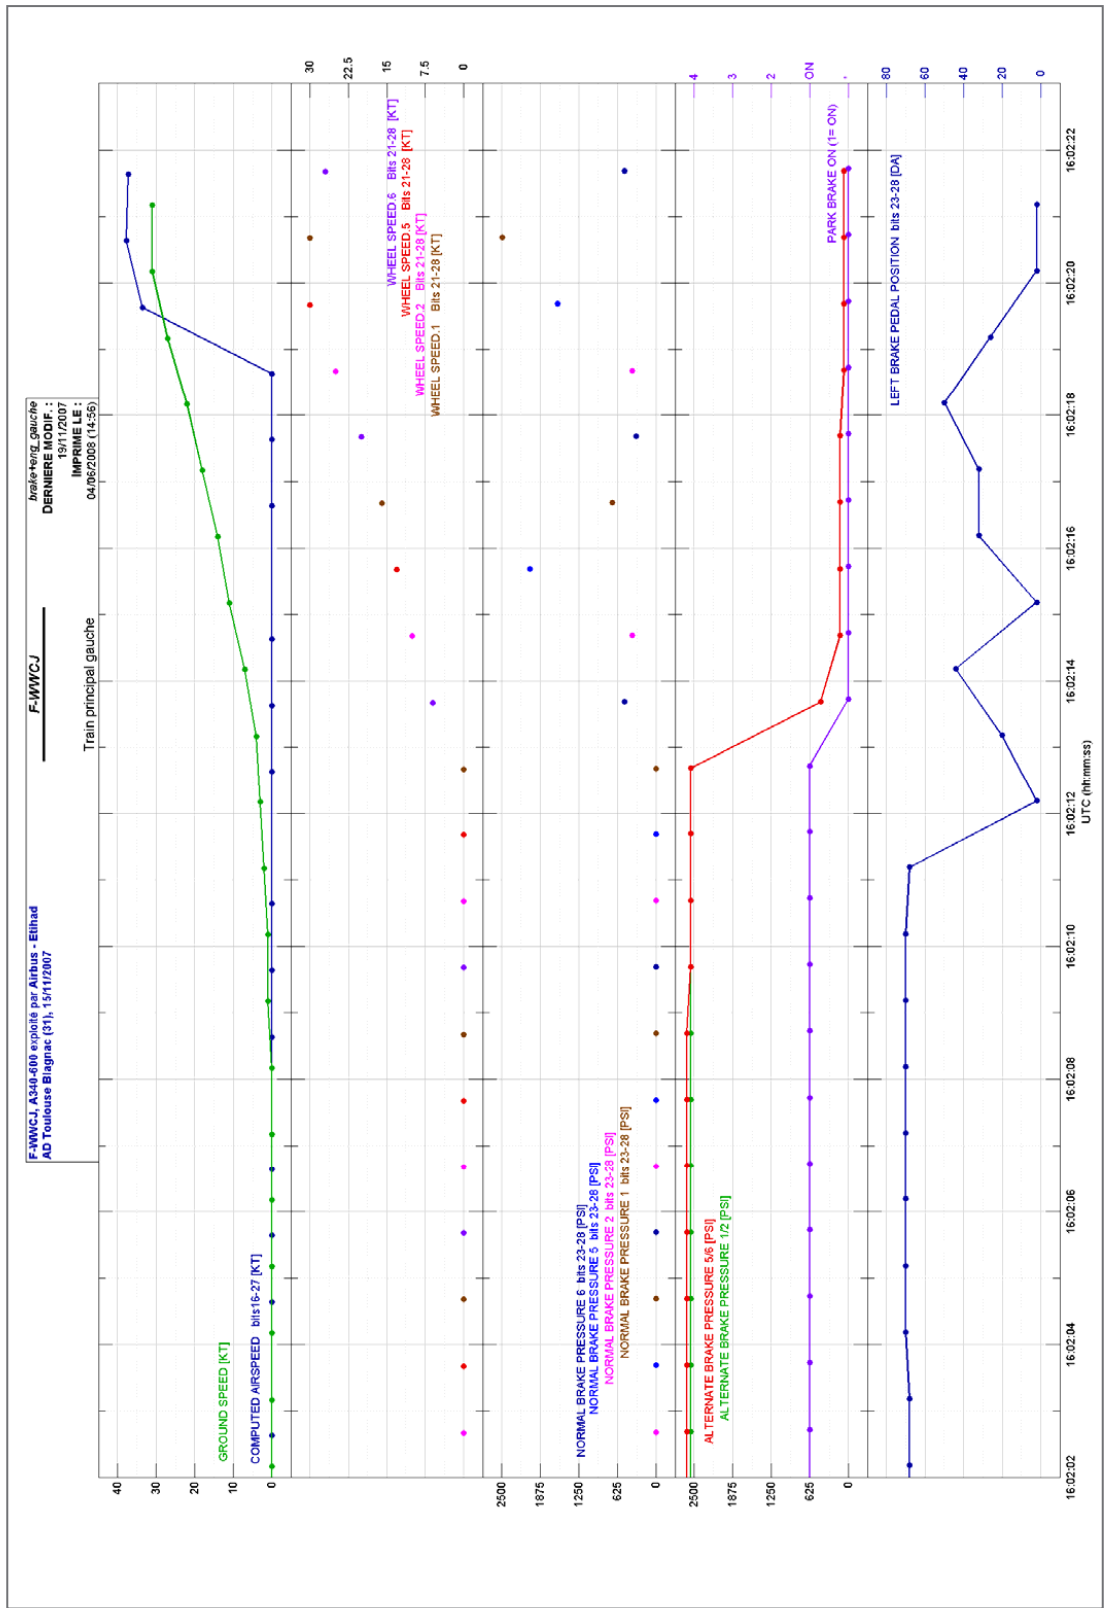
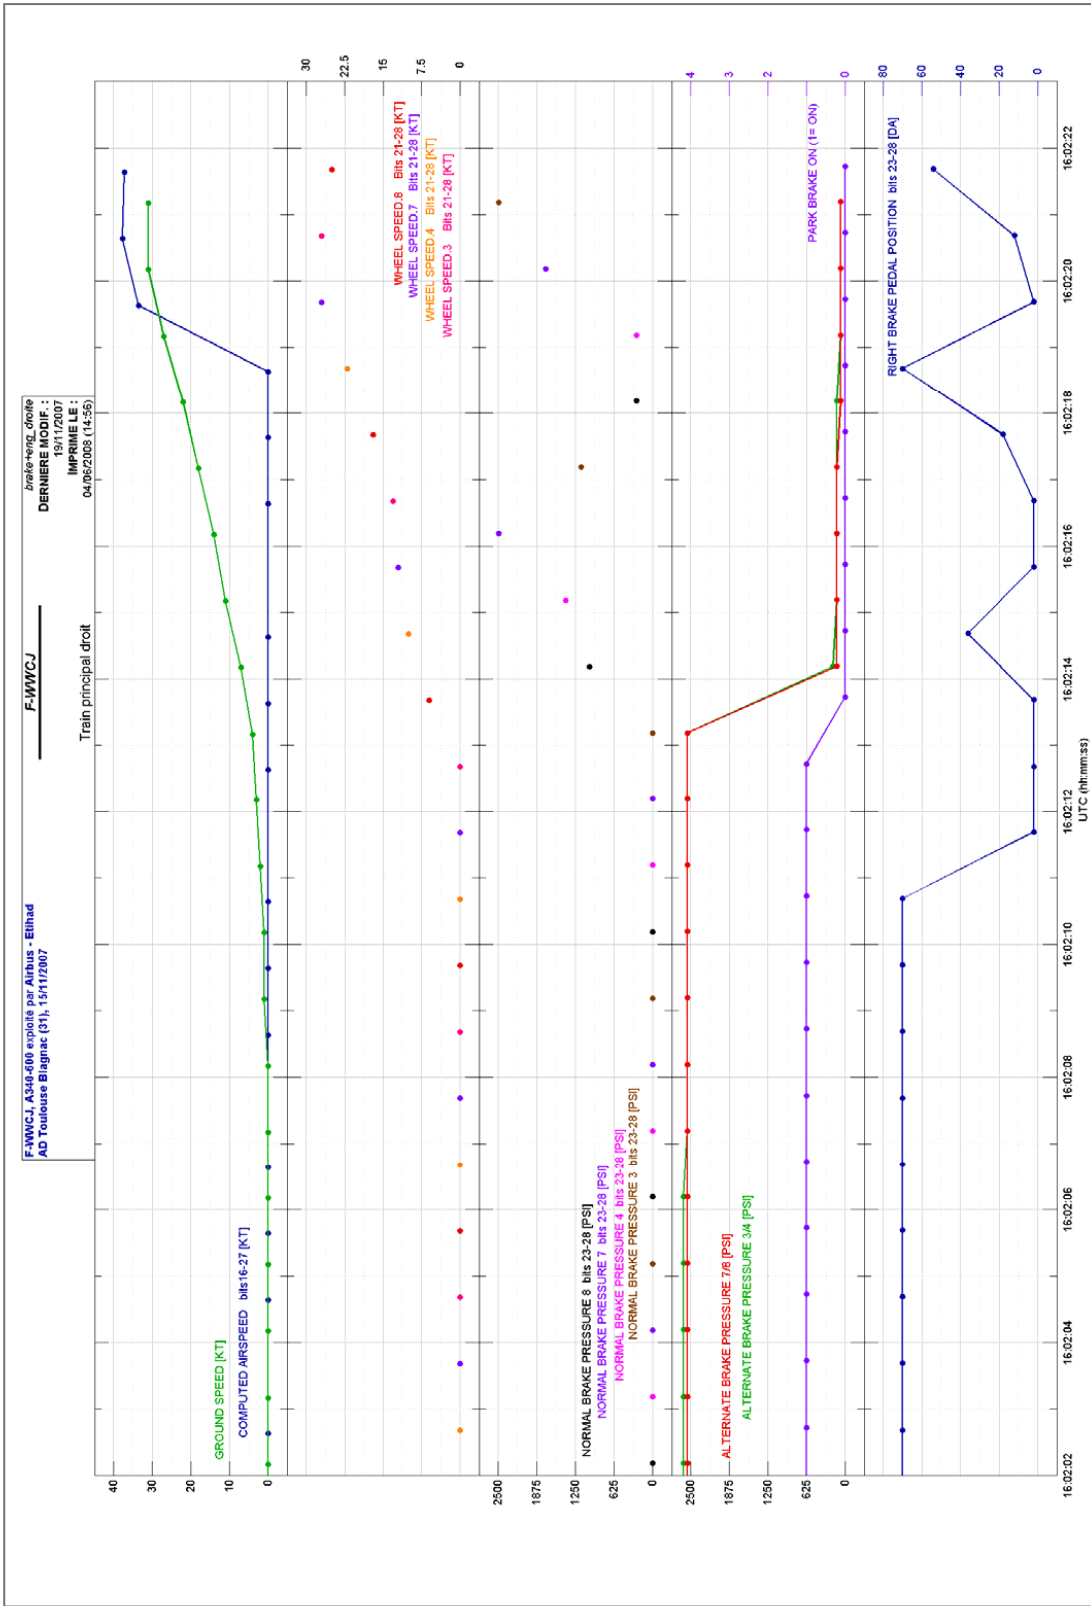
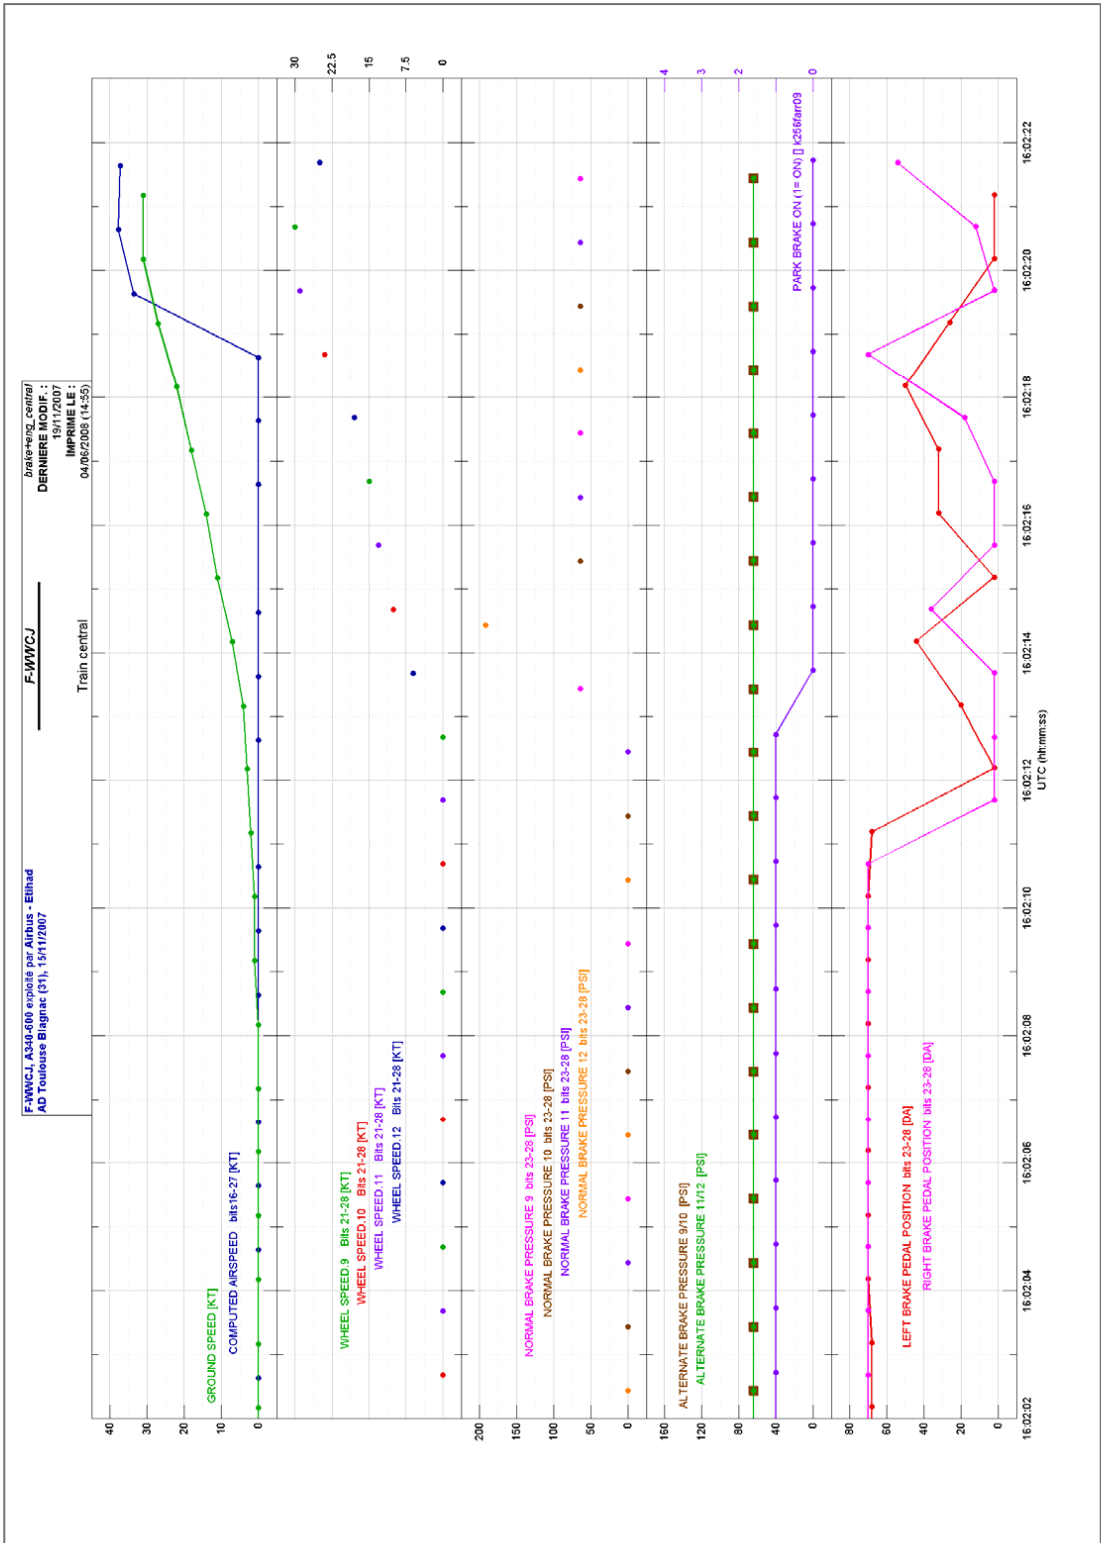
## Courbes de paramètres

Les courbes des paramètres significatifs enregistrés figurent en annexe.
