1997 Proyecto de conservación Tikal. En *X Simposio de Investigaciones Arqueológicas en Guatemala, 1996* (editado por J.P. Laporte y H. Escobedo), pp.290-299. Museo Nacional de Arqueología y Etnología, Guatemala (versión digital).

PROYECTO DE CONSERVACIÓN TIKAL

Christa Schieber de Lavarreda

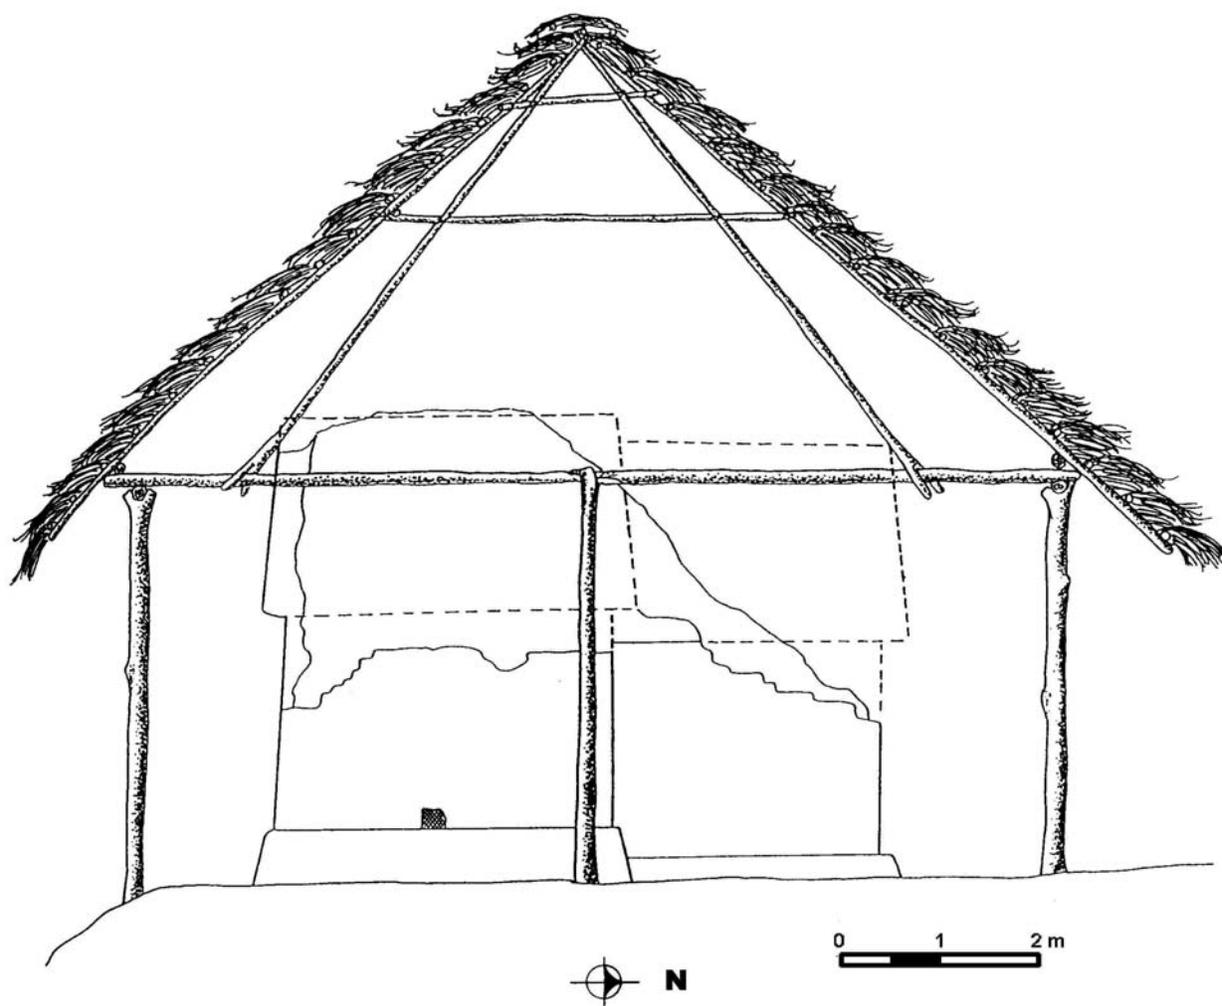
Figura 2 Proyecto de Conservación Tikal - Etapa I, 1996:
Propuesta de cubiertas para Estructuras 3D-41 y 42

Debido a que las cubiertas existentes de las dos estructuras se encontraron totalmente destruidas y se tomó la decisión de eliminar los rescoldos de los mismos y luego sustituirlas por nuevas, de madera rústica y palmas de guano (Figura 2).

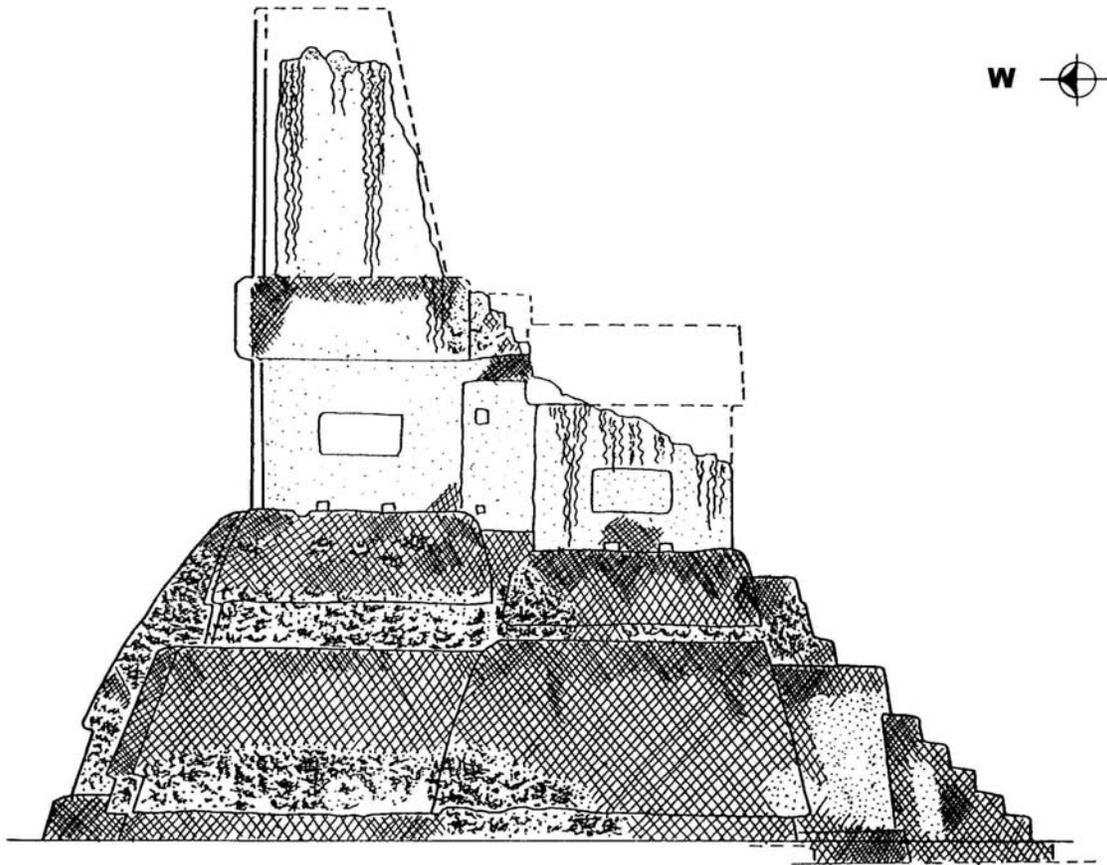
Figura 3 Proyecto de Conservación Tikal - Etapa I, 1996: Estructura 5D-23-2, Fachada Sur, Escala 1:100, dibujo Ivo Romero

Siendo un caso similar al anterior, también del Clásico Temprano, se liberó de esta estructura la 5D-23-1B, debido al alto grado de deterioro de la versión un poco más tardía, la 5D-23-1A, de la cual queda únicamente una parte del primer cuerpo de la fachada norte. La estructura presenta una escalinata central de 11 escalones en la fachada este, la cual sostiene restos de cuatro mascarones (dos en los lados norte y sur de la escalinata por cuerpo) y un escalón más que representa la arista del segundo cuerpo del basamento. El edificio con tres vanos de acceso en la fachada este alberga tres cámaras. Este edificio presenta detalles de erosión impresionantes. Para la documentación/registro en dibujo se estableció una simbología que pudiera reflejar a primera vista la situación de conservación arquitectónica (Figuras 3 y 4).
