МЕЖГОСУДАРСТВЕННЫЙ АВИАЦИОННЫЙ КОМИТЕТ
КОМИССИЯ ПО РАССЛЕДОВАНИЮ АВИАЦИОННЫХ ПРОИСШЕСТВИЙ

ОКОНЧАТЕЛЬНЫЙ ОТЧЕТ
ПО РЕЗУЛЬТАТАМ РАССЛЕДОВАНИЯ АВИАЦИОННОГО ПРОИСШЕСТВИЯ

Вид авиационного происшествия	Авария
Тип воздушного судна	Самолет, Canadair Regional Jet LR CRJ100-LR (CL-600-2B19) с двумя двигателями CF34-3A1
Национальный и регистрационный знаки	EW-101PJ (Республика Беларусь)
Собственник	Deutsche Structured Finance GmbH & Co Lyra KG
Эксплуатант	Республиканское унитарное предприятие «Национальная авиакомпания «Белавиа»
Авиационная администрация	Департамент по авиации Министерства транспорта и коммуникаций Республики Беларусь
Место происшествия	Аэропорт «Звартноц», г. Ереван, Республика Армения
Дата и время	14.02.08, 00 часов 19 мин UTC (местное время – 04 часа 19мин)

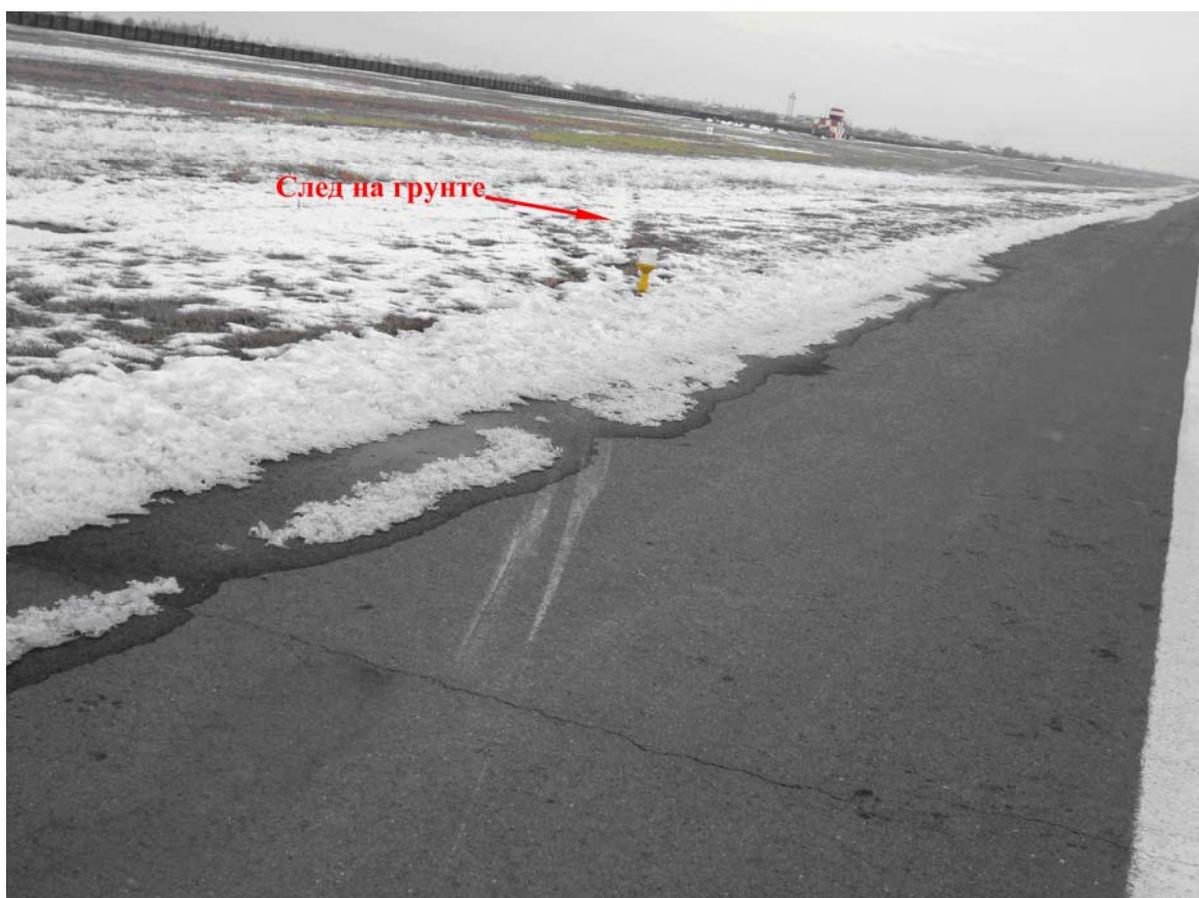
Фото 1.

Первый след касания ВПП левым крылом.

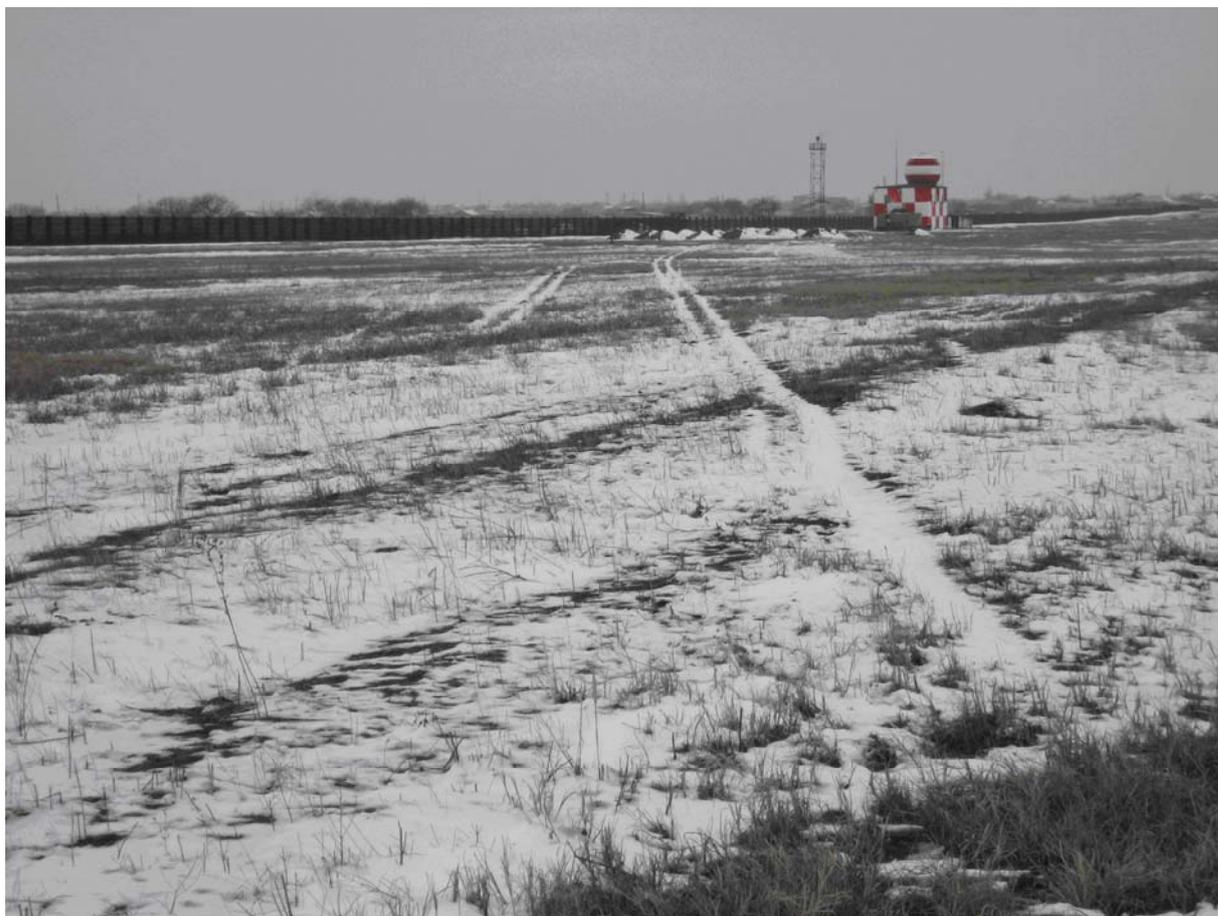
Фото 2.

Первые следы приземления самолета сначала на правую стойку шасси, а затем – на левую.

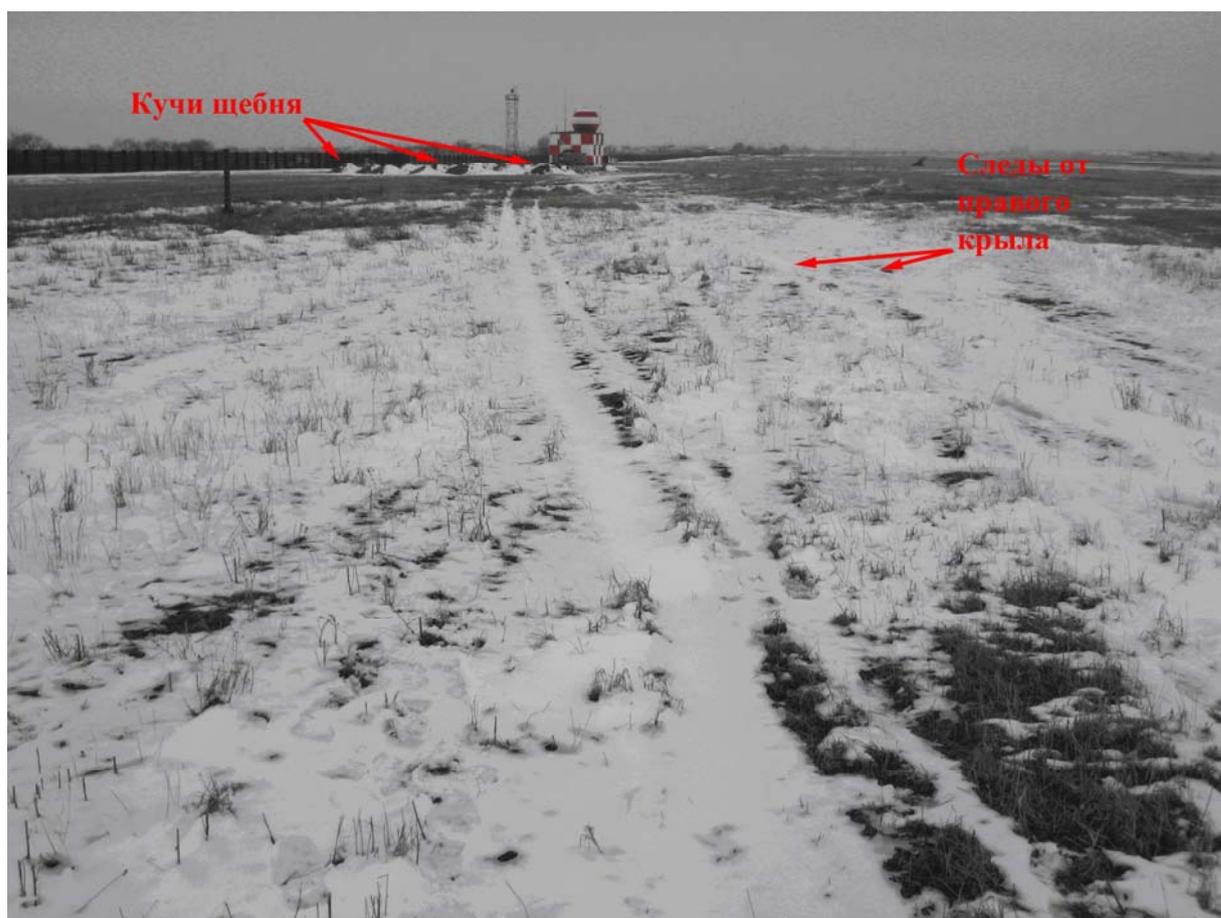
Фото 3.

Следы движения самолета на правой стойке и правом крыле, левее следа – кучи щебня, впереди - ров (до переворота самолета).

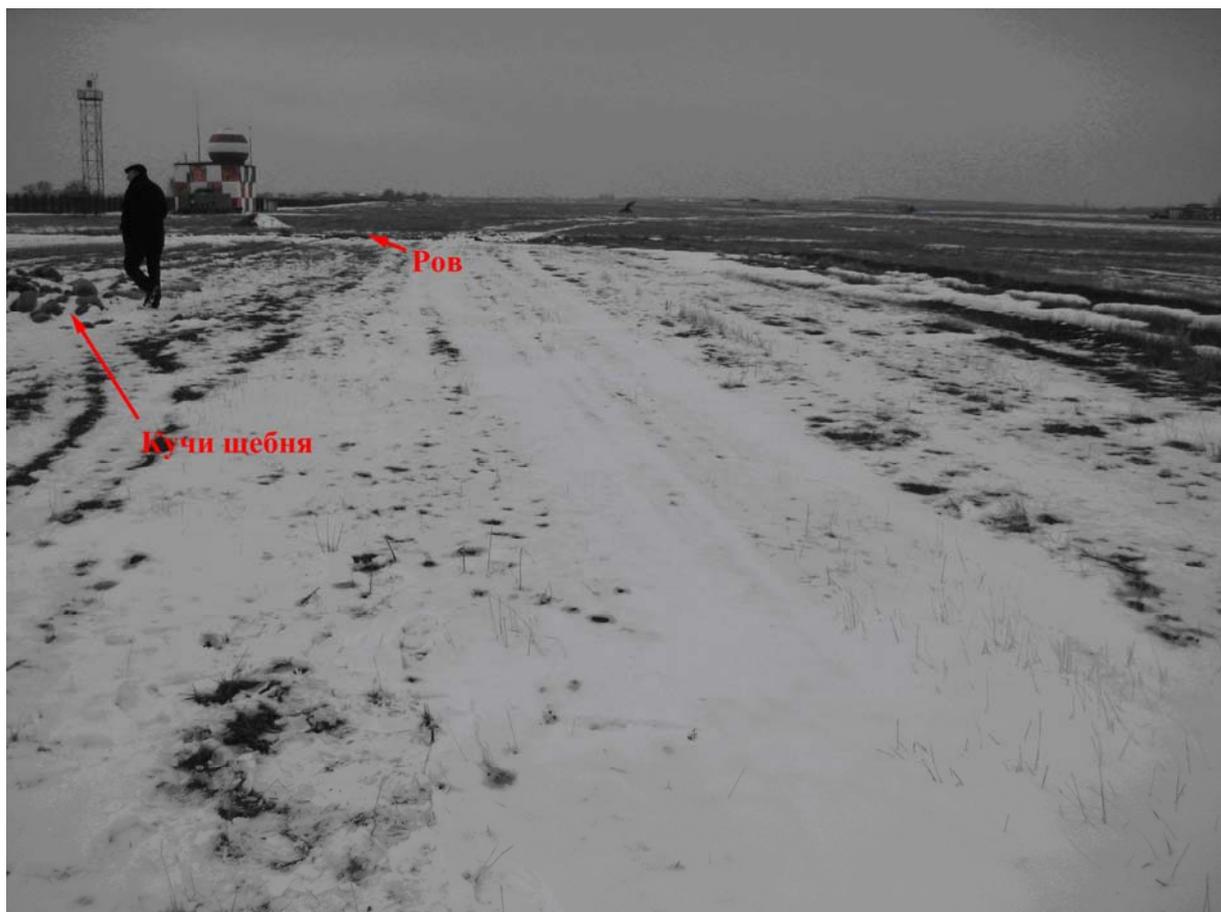
Фото 4.

Следы движения самолета на правой стойке и правом крыле, левее следа – кучи щебня, впереди - ров (до поворота самолета).

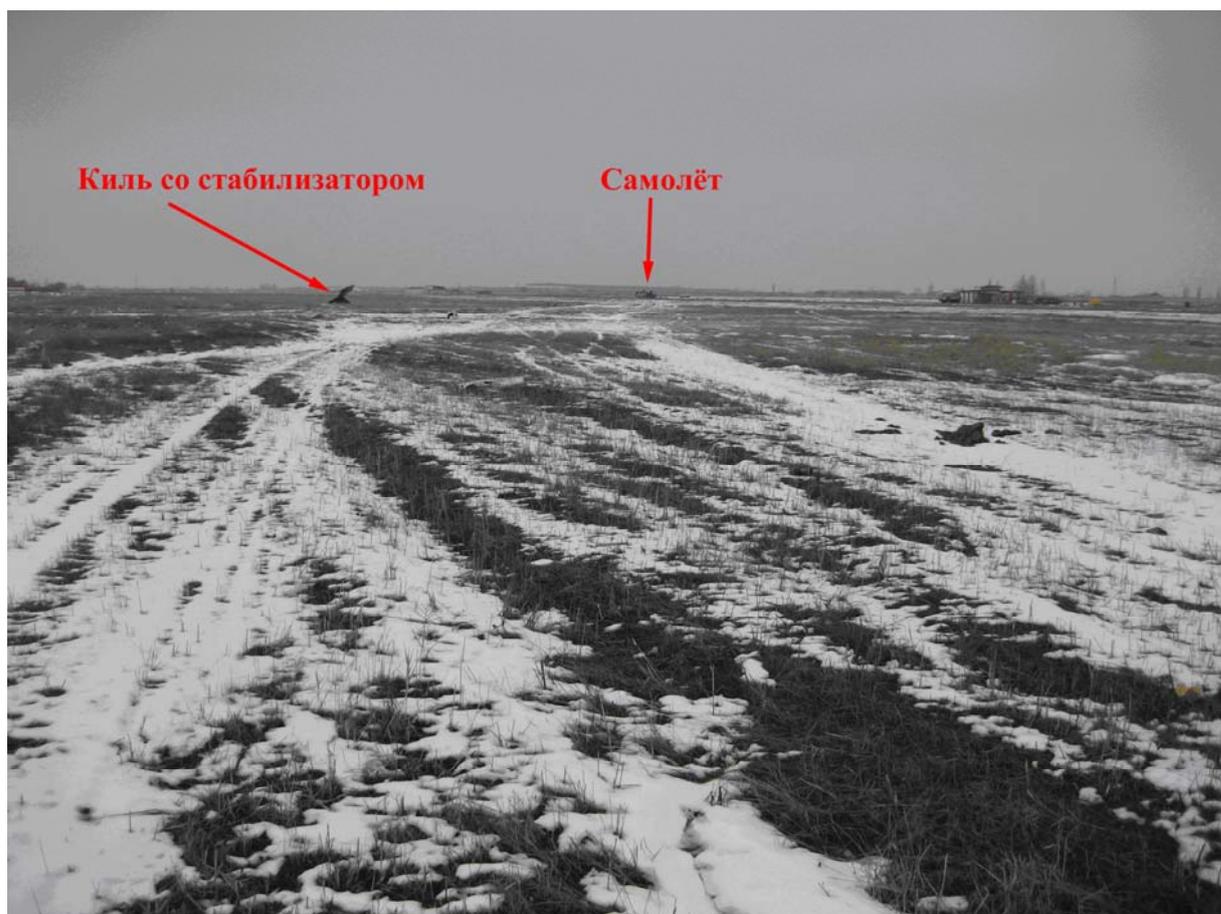
Фото 5.

Следы движения самолета после переворота на «спину».

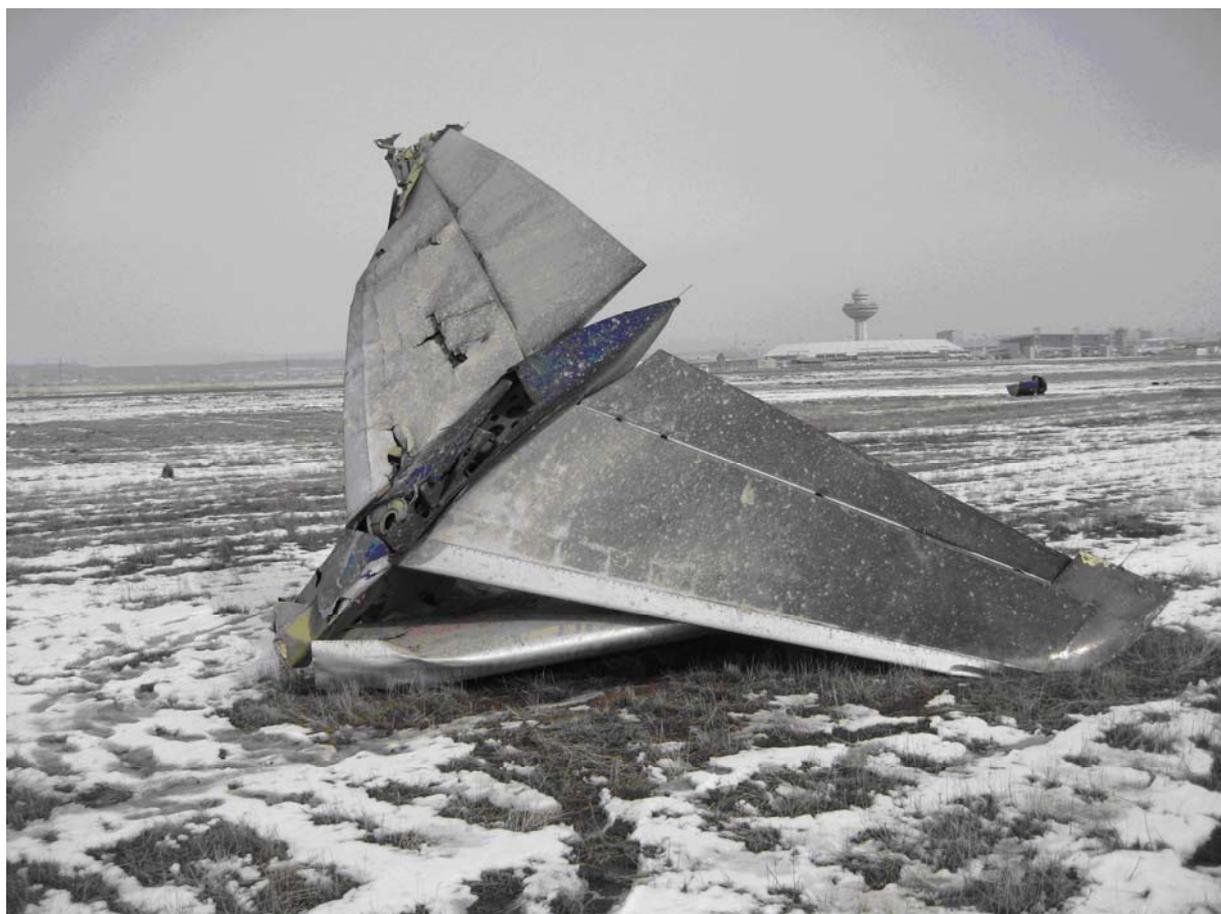
Фото 6.

Деформированный киль и стабилизатор самолета

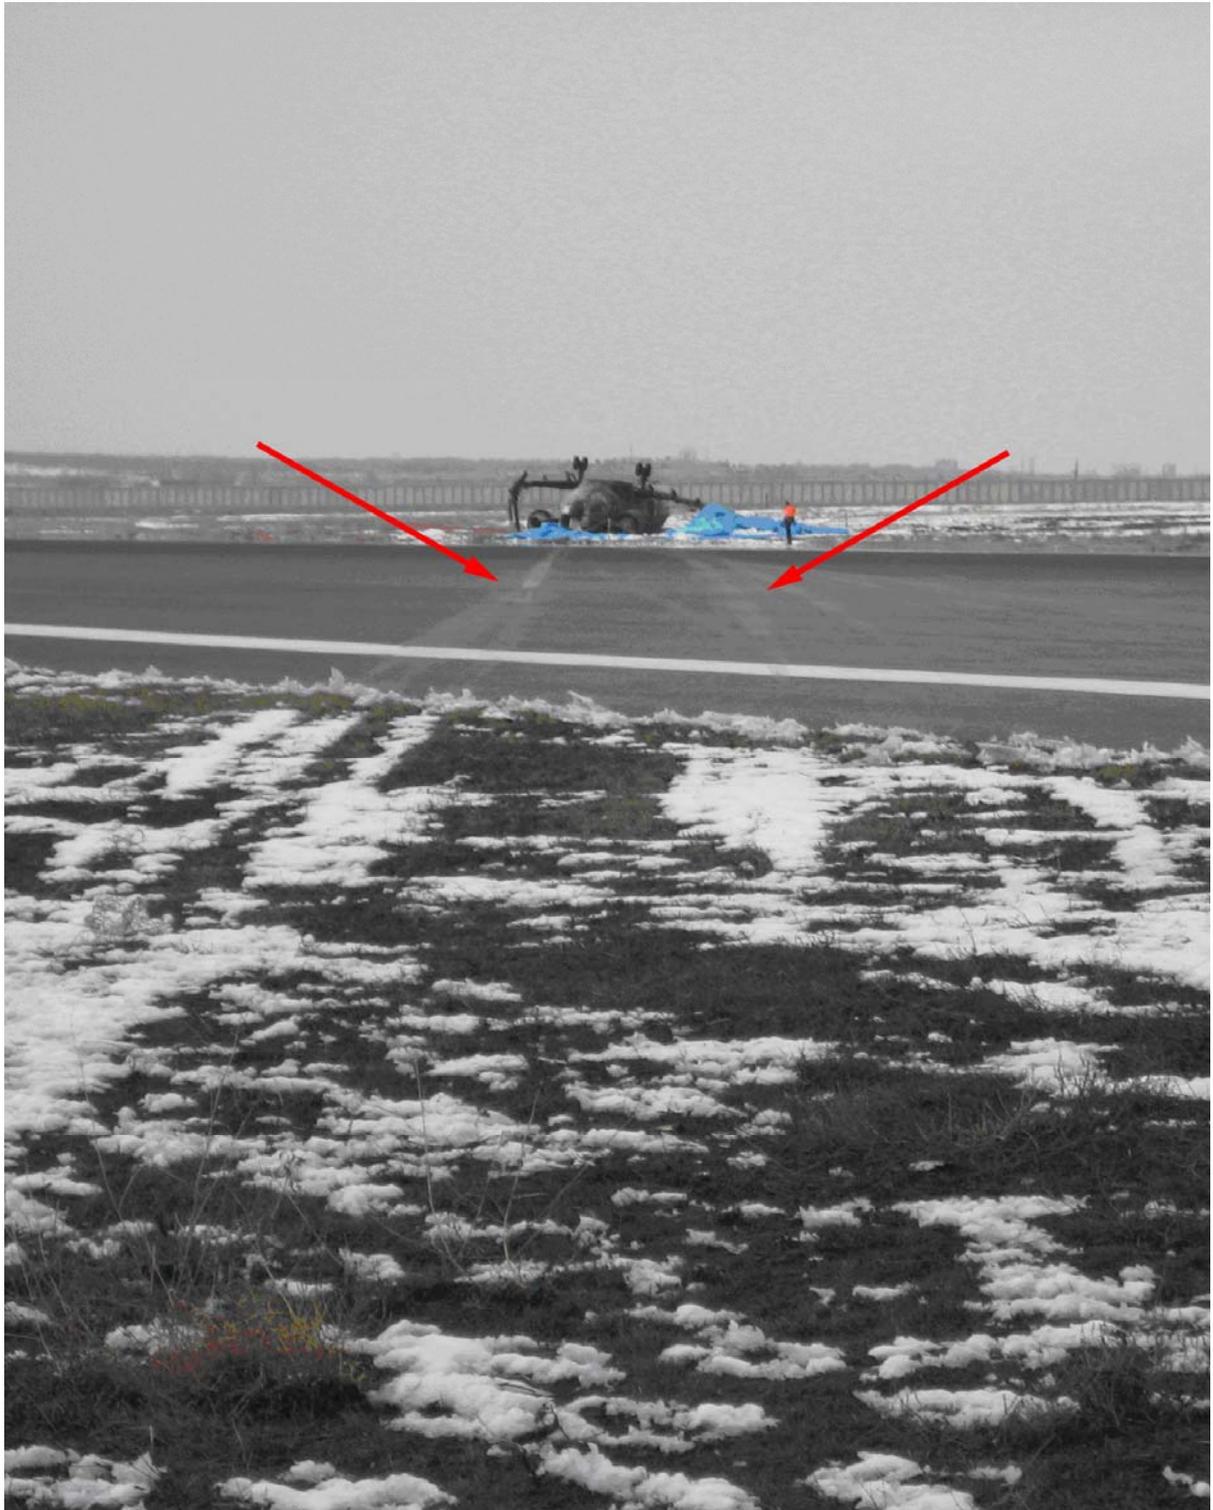
Фото 7.

Следы движения самолета в перевернутом положении через ВПП. (Показаны стрелками).

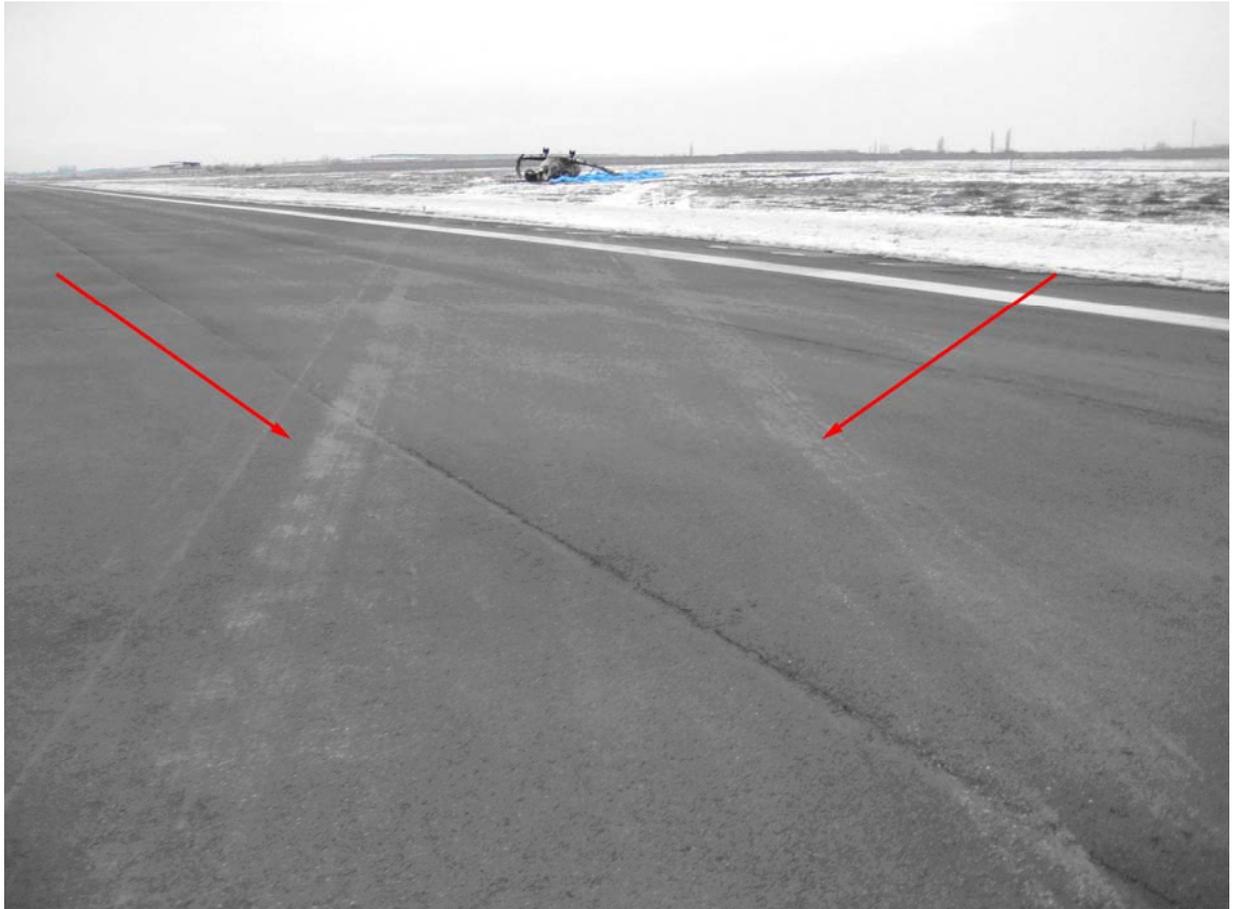
Фото 8.

Следы движения самолета в перевернутом положении через ВПП. (Показаны стрелками)

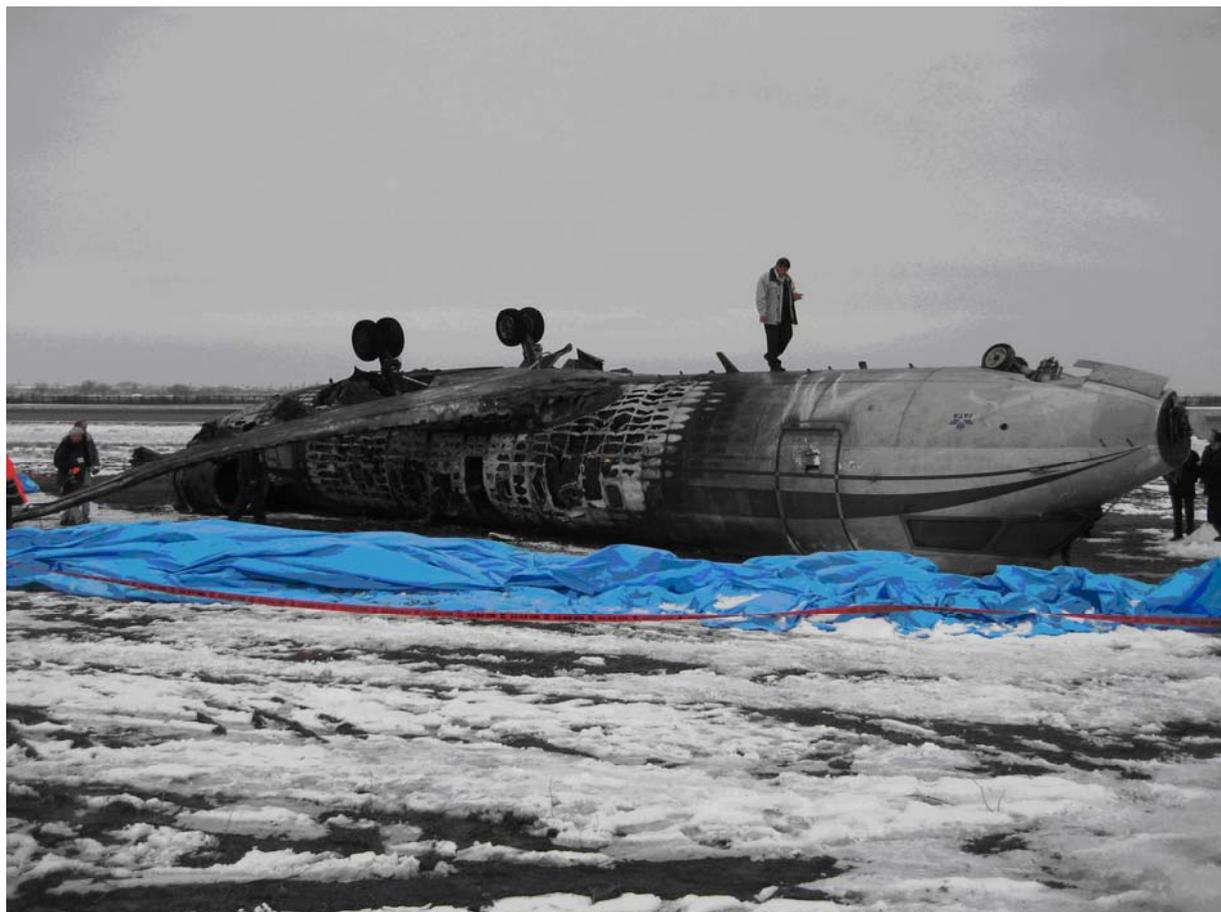
Фото 9.

Вид самолета на месте АП.

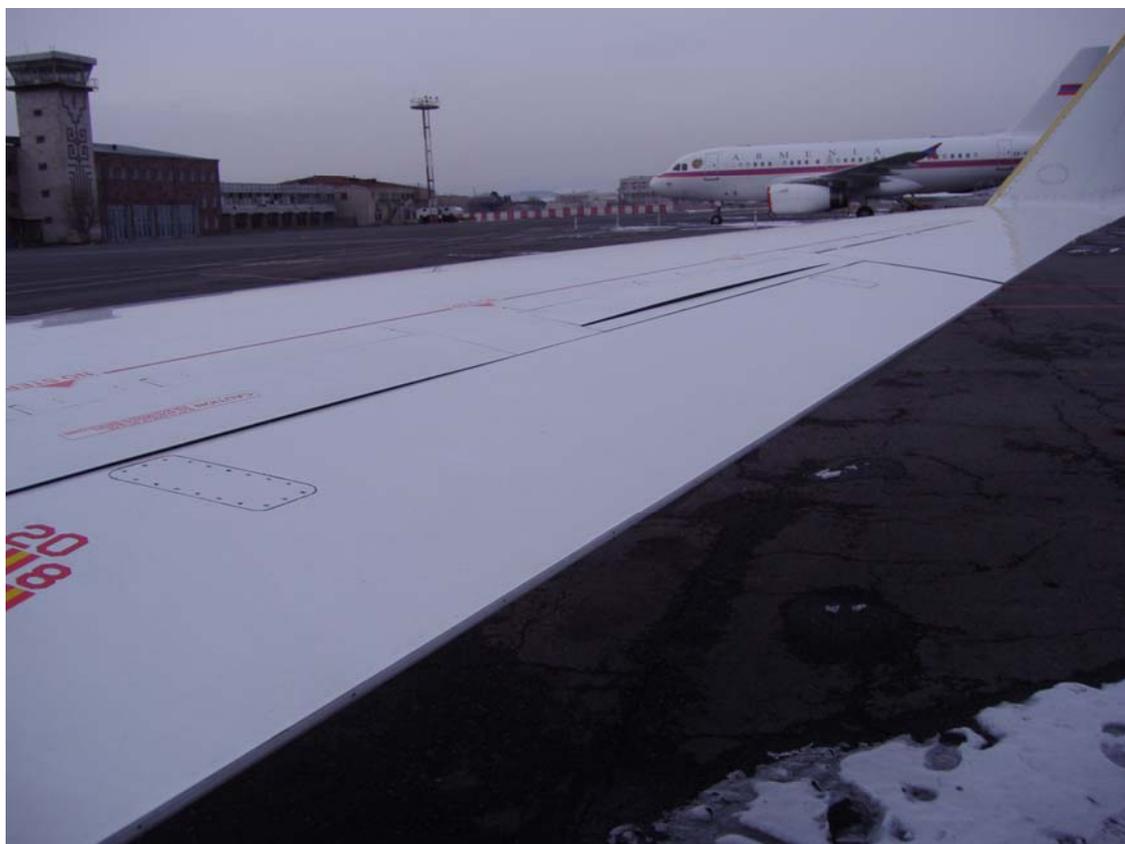
Фото 11. Состояние верхней поверхности крыла

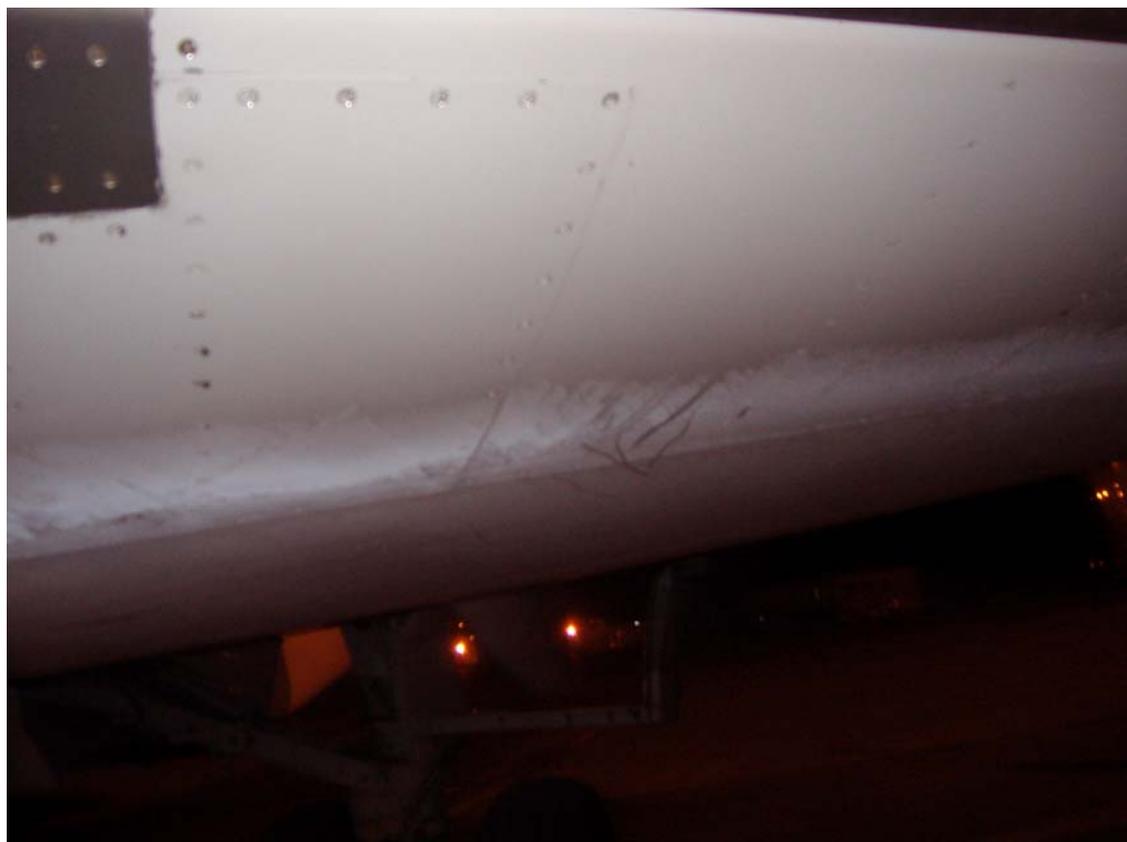
Фото 12. Состояние нижней поверхности крыла

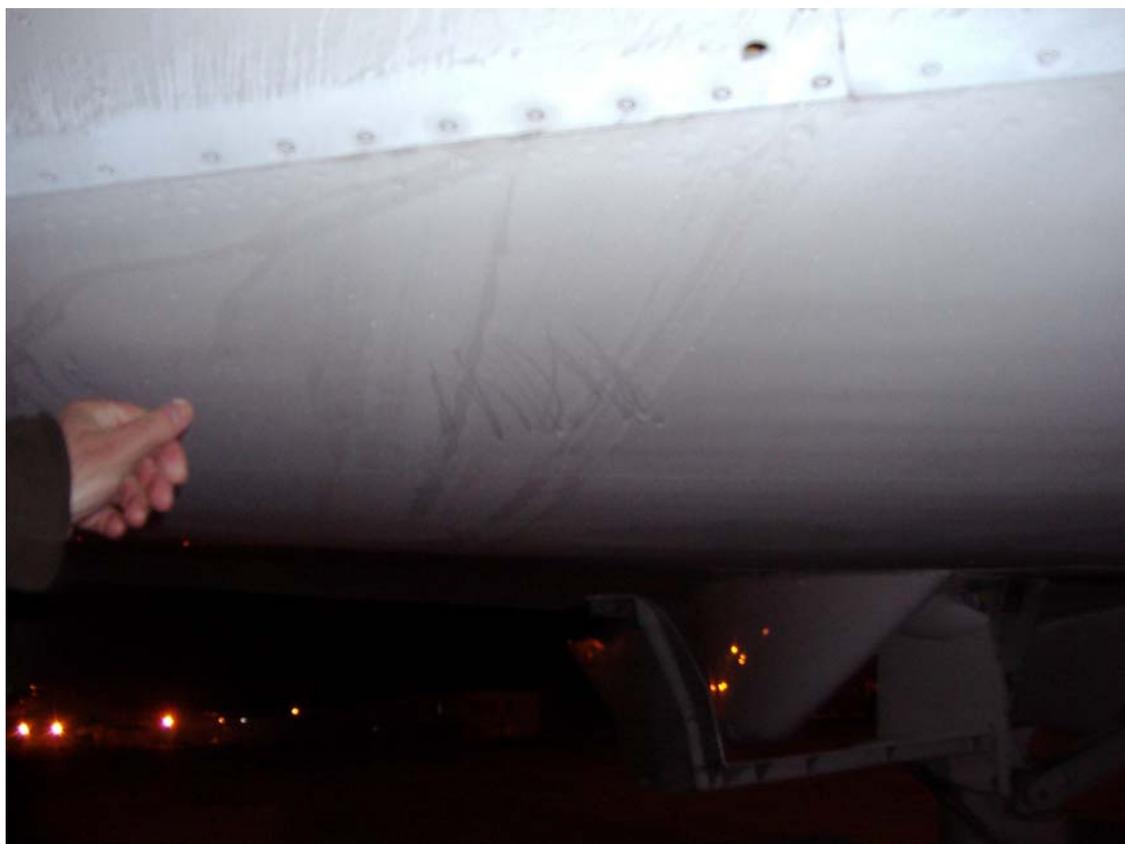
Фото 13. Состояние нижней поверхности крыла
