Statens haverikommission
Swedish Accident Investigation Board

Rapport RJ 2006:1

***Kollision mellan lastbil och tåg med påföljande
tågurspårning i Nosaby, M län
den 10 september 2004***

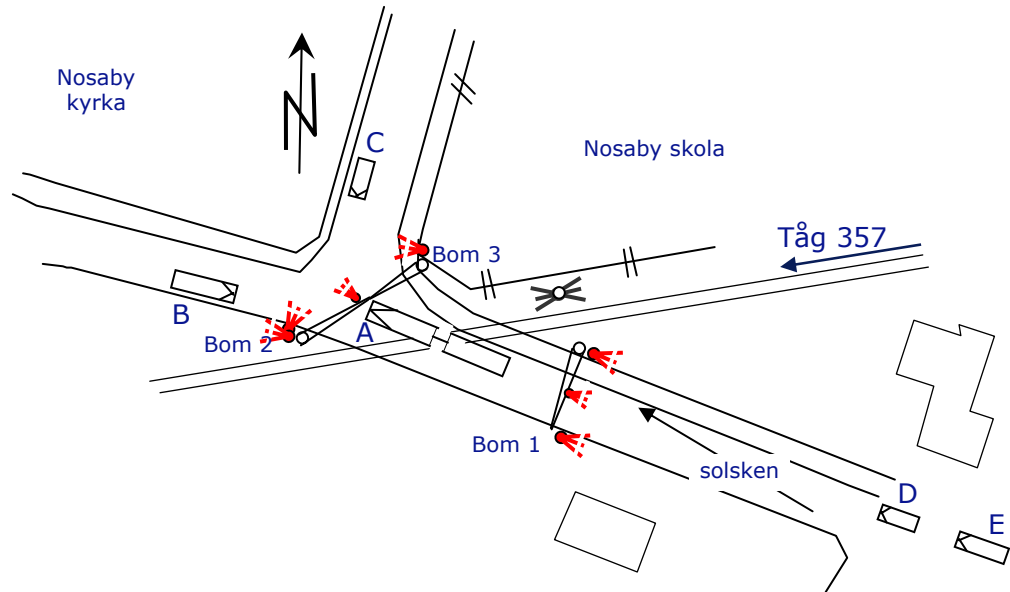
Fordonens ungefärliga placering vid (på väg mot) plankorsningen före olyckan. Bil C står på Balsbyvägen. Betr. de tre bommarnas nummer se avsnitt 1.13.2.

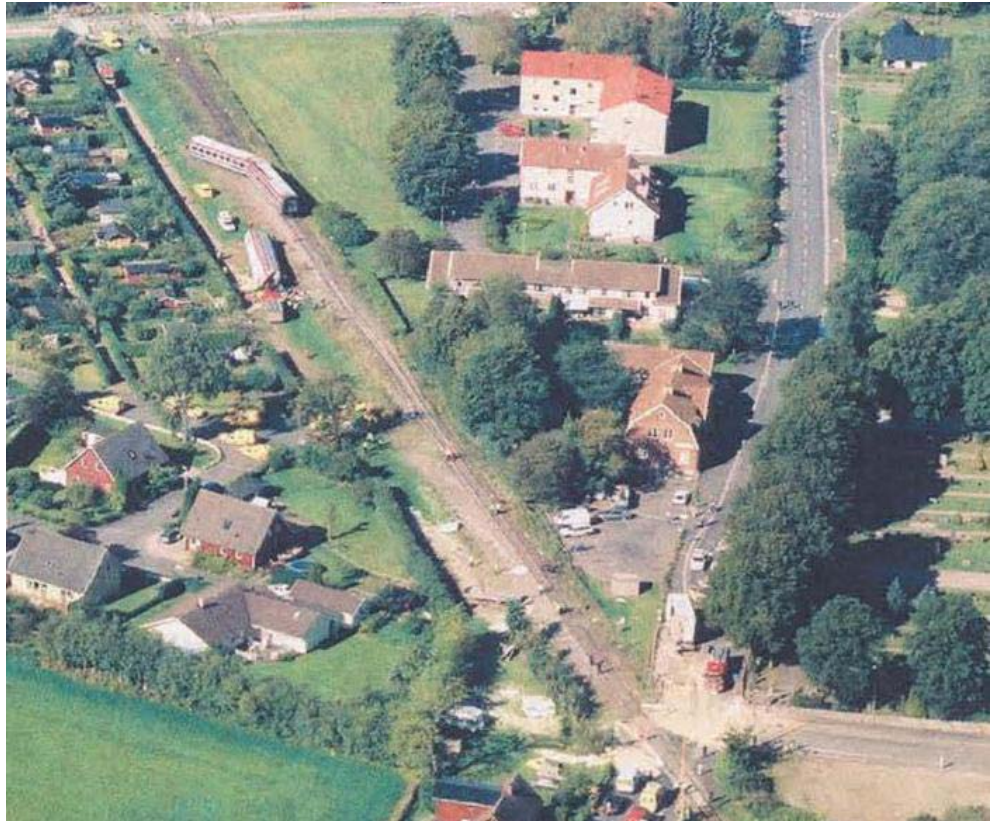
Olycksplatsen med plankorsningen nederst och det urspårade tåget uppe t.v. En mängd pellets ligger här kvar på vägen. Foto: Banverket.

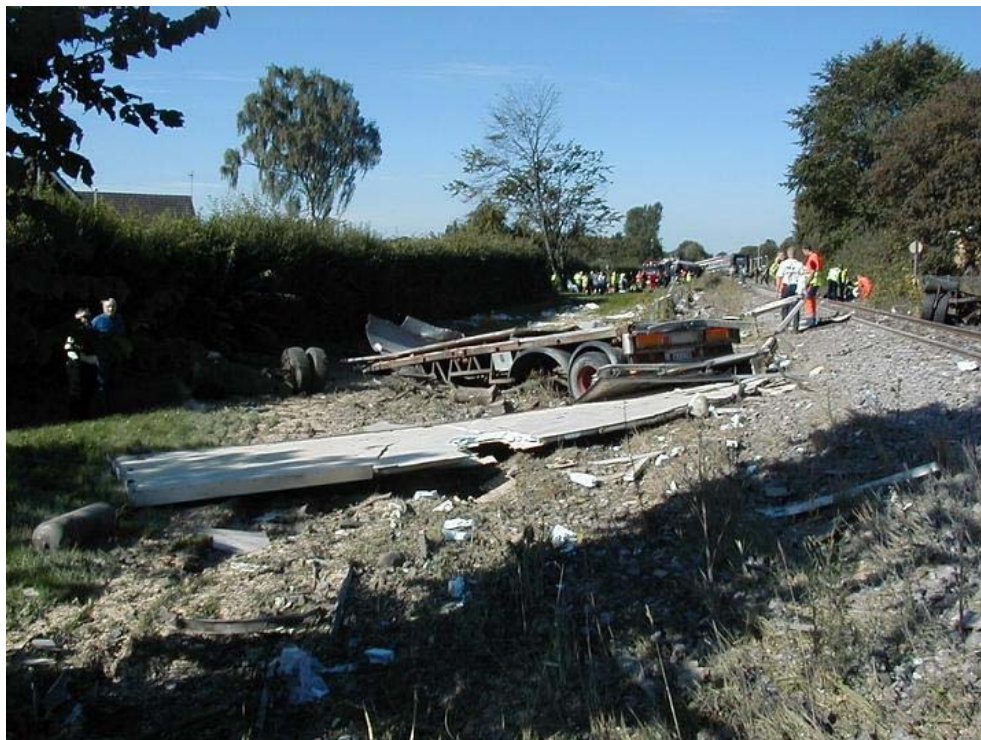
Vid kollisionen hade dragbilen slungats snett framåt och sammanstött med den motriktade lastbilen B (se skissen i avsnitt 1.1.2). Den hamnade till slut bredvid lastbil B med den nedkörda utgångsbommen (bom 2) under sig. Släpet hade slitits sönder och totalhavererat. Dess främre boggi hamnade på spårets högra (västra) sida, medan släpets ram, lastskåp och bakre boggi hade roterat ca 150° och stod på spårets vänstra (östra) sida ca 50 m bortom korsningen.

*Vraket av lastbilssläpet. Det urspårade tåget skymtar längre bort längs spåret.
Foto: Banverket.*

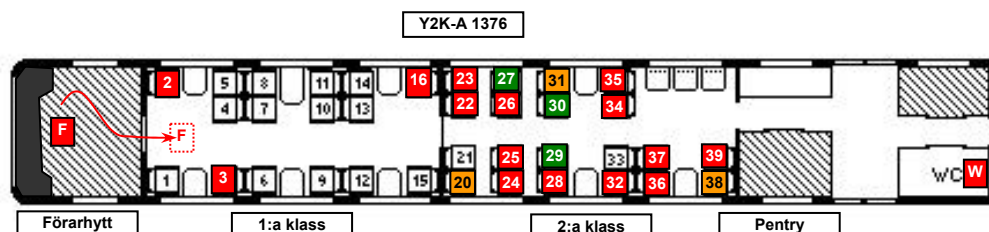
Skiss över personer med känd placering i A-vagnen, som välte och slog runt vid urspårningen. Rödmarkerade platser anger var de omkomna och skadade befann sig. Gulmarkerade är okända beträffande skador. På grönmarkerade platser satt resande som klarade sig oskadda utan fysiska skador. På plats 33 satt troligen den person W som var på toaletten vid olyckan.

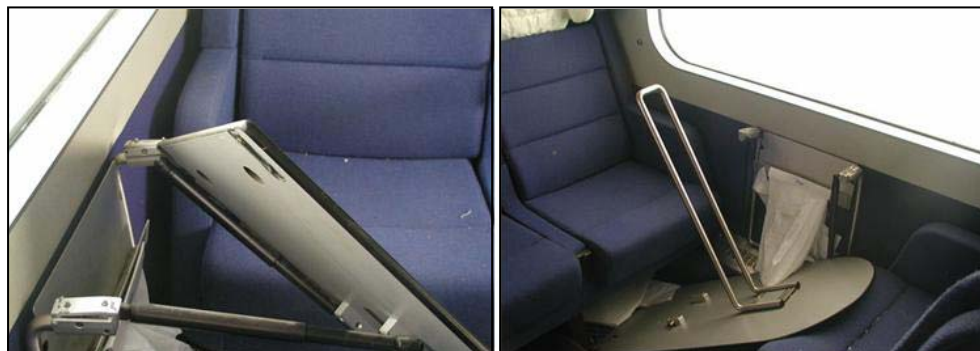
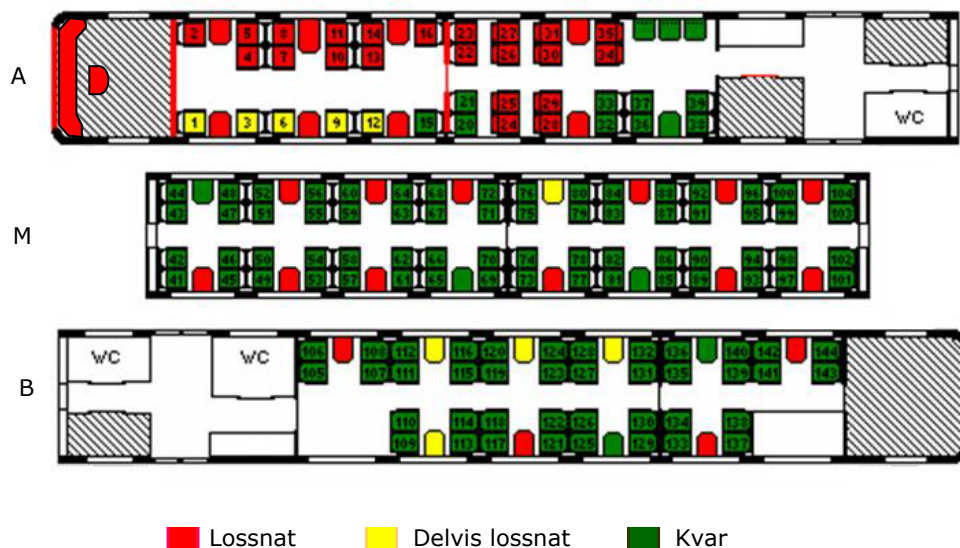
I M-vagnen satt alla säten kvar. Av de väggfasta borden hade 12 bord lossnat helt och ett hade lossnat delvis. Tre bord satt kvar.

Inga säten lossnade i B-vagnen. Fyra bord lossnade helt, fyra lossnade delvis och två bord satt helt kvar.

Bilderna: Losslitna bord i M-vagnen.
Skisserna: Skador på säten och bord m.m. A-vagnen överst.

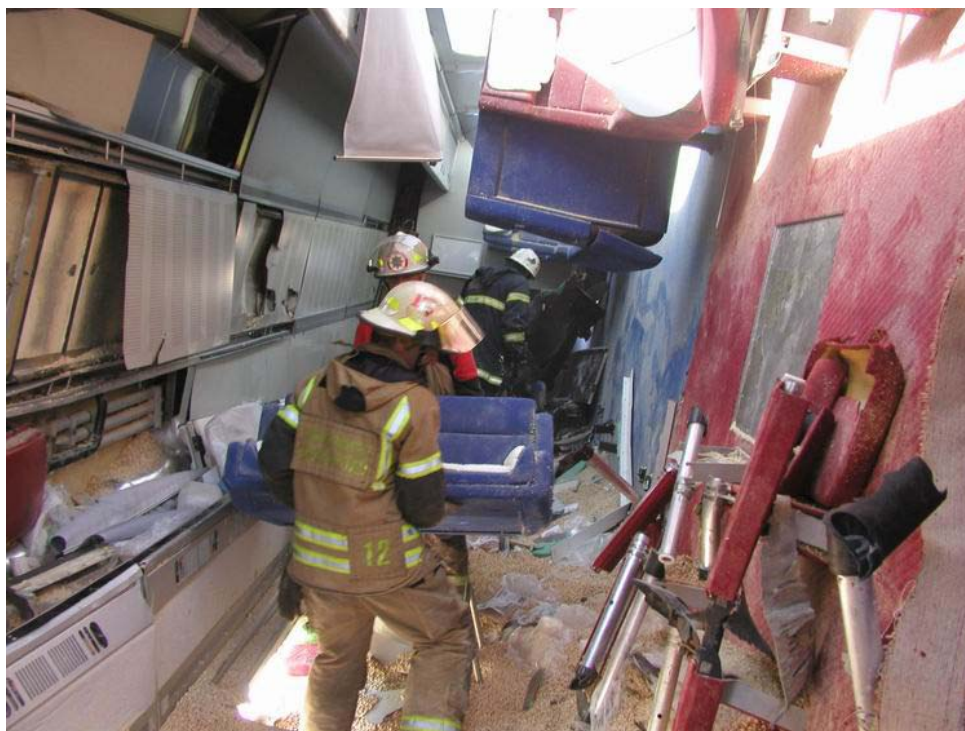
*Utrensning av lös inredning i vagn A. Vagnen ligger på höger sida.
Foto: Kalle Josefsson, Wennergrens Maskin AB.*

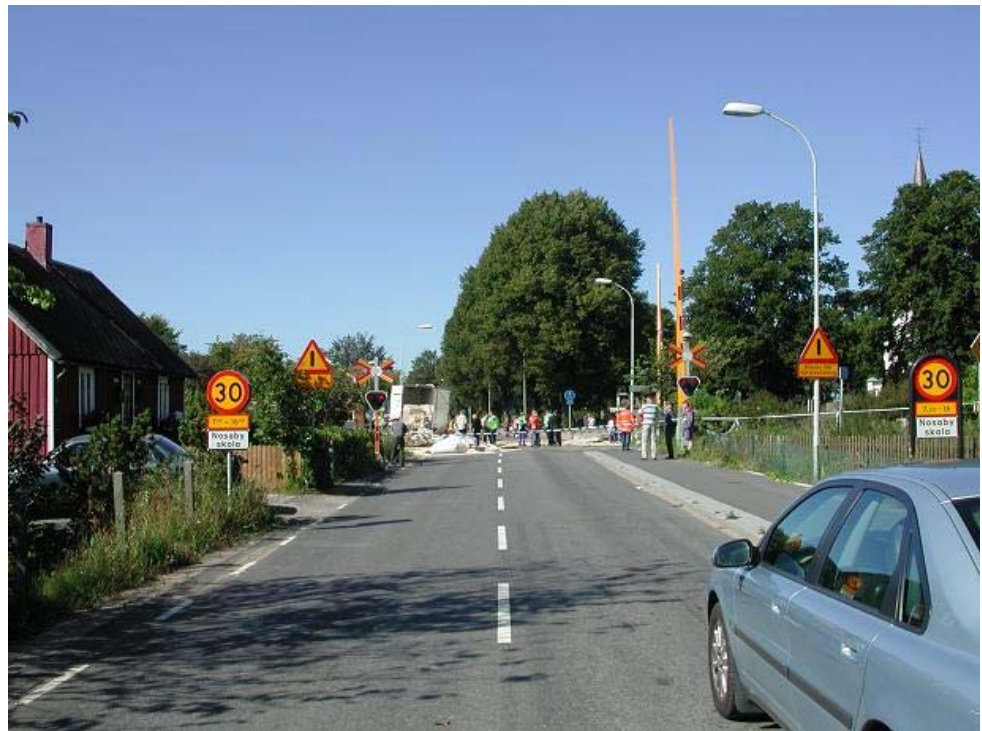
Vy mot olycksplatsen på eftermiddagen den 10 september. Här ses bl.a. 30-skyl- ten för Nosaby skola. Senare täcktes tilläggstavlor till denna över. Bortom 30- skylten syns "annan fara" med tilläggstavlan "stanna här vid köbildning". Väg- ljussignalen på kryssmärket blinkar ännu rött. Foto: Banverket.

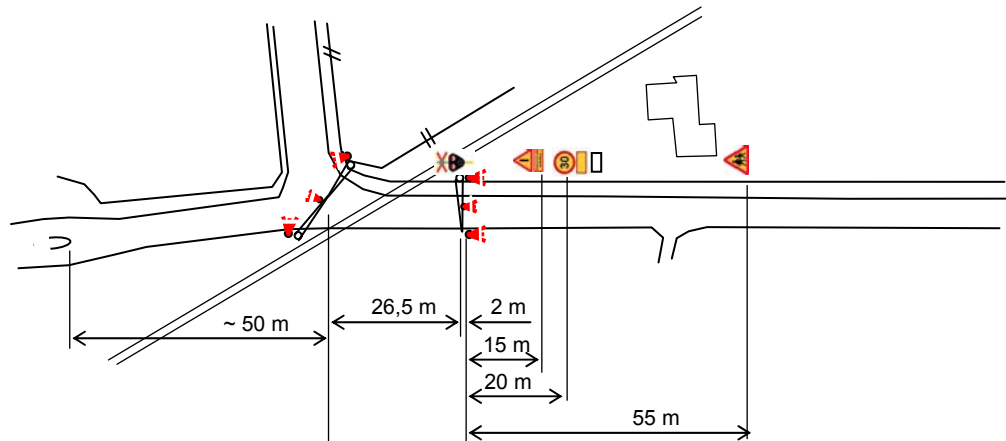
Varningsmärke (1.1.30) för järnvägs korsning med bommar fanns inte.

Skiss med avstånd till skyltar etc. vid plankorsningen. Skyltarna var dubblerade och fanns även på vänster sida om vägen.

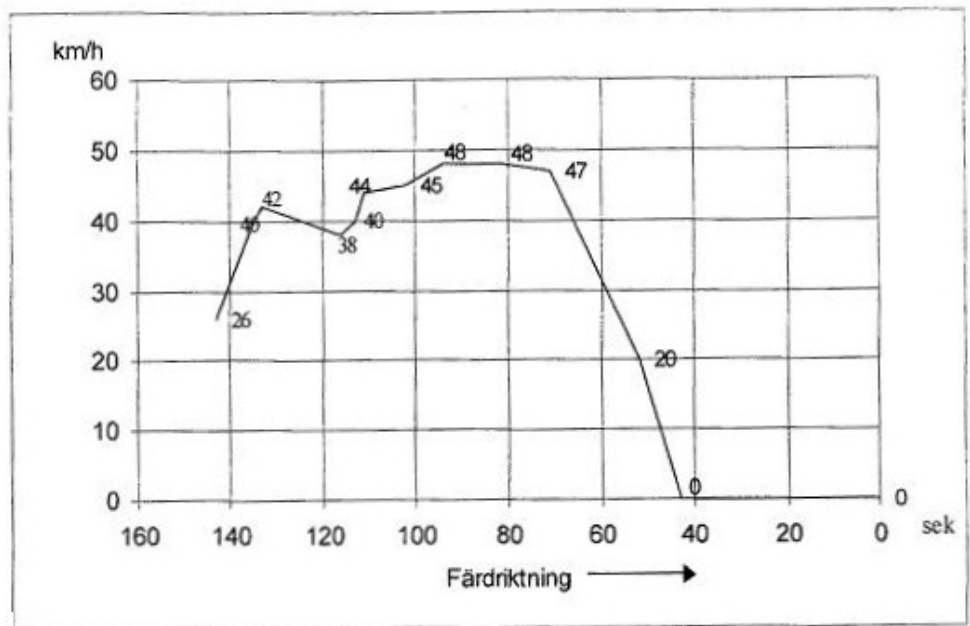
Enligt färdskrivaren inträffade kollisionen 43 s efter det att lastbilen hade stannat. Det finns inga registreringar som visar att lastbilsföraren på nytt satte ekipaget i rörelse för att köra genom utgångsbommen. Färdskrivaren är dock inte konstruerad för att redovisa korta förflyttningar i hastigheter under 7 km/h.

SP:s utvärderingsdiagram utvisande bilens hastighet under tiden 145-0 s före kollisionen.

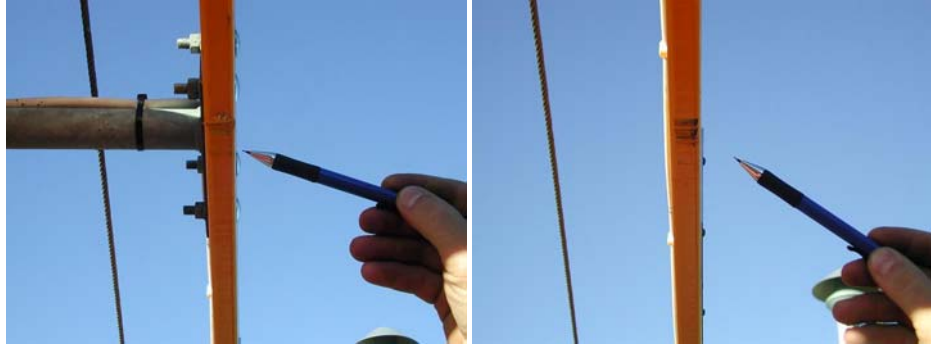
På lastbilssekipaget återfanns skrapmärken med gul färg på höger sida av såväl dragbilens som släpets tak, vilka motsvarar de skador som återfanns på ingångsbommen, bom 2. På lastbilshyttens högra sida återfanns skrapmärken med gul färg som motsvarar de märken som återfanns i toppen på bom 3.

Triangelmätning av skadorna på bom 2 och lastbilens höjd (ca 4,5 m) visade att dragbilens högresa befann sig ca 85 cm från högra trottoarkanten när den passerade under bom 2.

Skrapmärken på ingångsbommen från lastbilen resp. släpet.

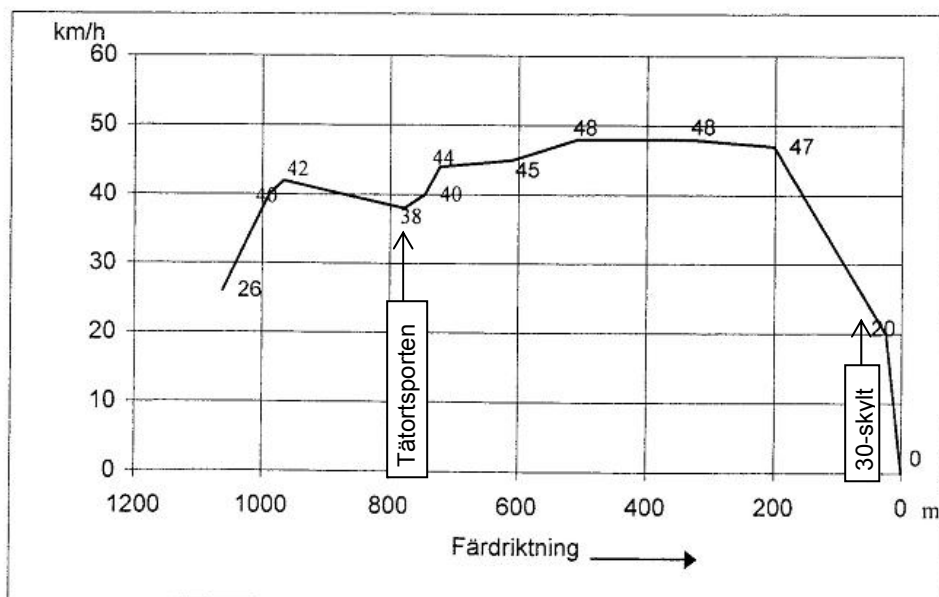
Lastbilens färd före olyckan från drygt 1000 m före korsningen.

Efter att ha sänkt hastigheten något vid passage av tätortsporten ökade lastbilen farten igen till 48 km/h. Knappt 200 m före korsningen började farten minska och när 30-skyllten passerades var hastigheten redan under 30 km/h och fortsatt sjunkande. Strax därefter, när det var 25 m kvar till det att lastbilen stod stilla på korsningen påbörjades en kraftigare retardation från 20 km/h till stillastående.
