*Rakennusvirasto, Helsingin kaupunki*

# Katuverkon asfalttipäällysteiden kuntotieto

selvitys 10.2007

Raportti  
31.10.2007  
Juha Äijö

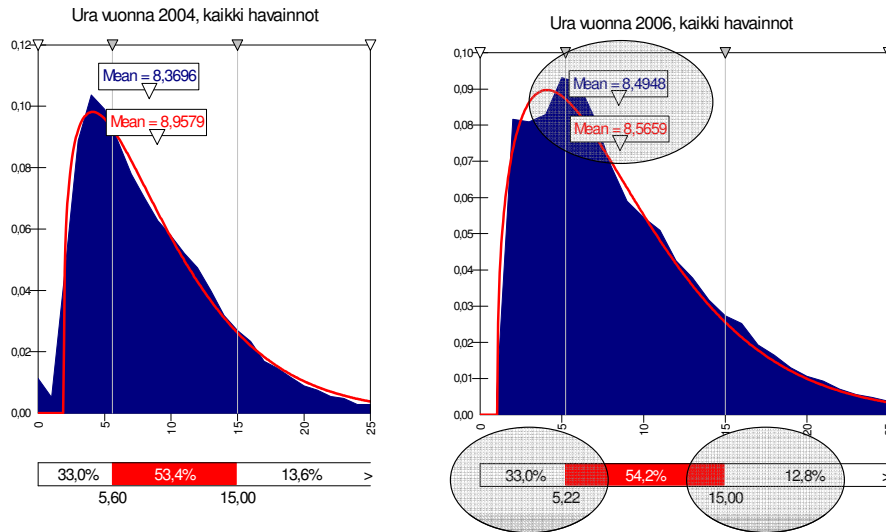
Kuva 1. Mitattu maksimiurasyvyys pääkaduilta 2004 ja 2006, x-akselina on urasyvyys (mm) ja y-akselina on osuus havainnoista (1=100 %).

Tuloksista voidaan nähdä, että vuosien 2004 ja 2005 välillä kunto on pysynyt ennallaan, jopa hieman parantunut. Kuvissa on esitetty kaikkien mittaushavaintojen jakauma urasyvyyden suhteen kiinteällä sinisellä värillä, jonka pinta-ala on yhteensä 1 eli 100 % havainnoista. Oikeanpuoleiseen kuvaan on korostettu tunnusluvut, keskiarvo, 33 % piste havainnoille (5.22 mm) ja 15 mm urasyvyyden ylittävien havaintojen osuus (12.8 %). Kuvassa esitetty punainen viiva on havaintoihin sovitettu matemaattinen funktio. Tätä funktiota voidaan käyttää analyyseissä ja ennusteissa kuvaamaan esimerkiksi urasyvyyttä vuonna 2006.

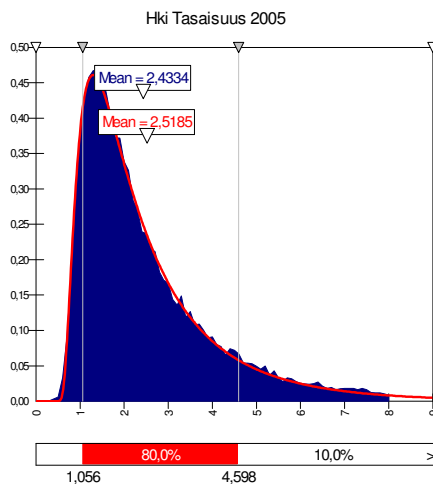
Pituussuuntaisen tasaisuuden suhteen tilanne on hyvä. Kuntomuuttujana käytetään ISO standardin mukaista IRI kuntoarvoa.

Kuva 2. Mitattu tasaisuus vilkasliikenteisiltä kaduilta 2005, x-akselina on tasaisuuden muuttuja IRI (mm/m) ja y-akselina on osuus havainnoista (1=100 %).

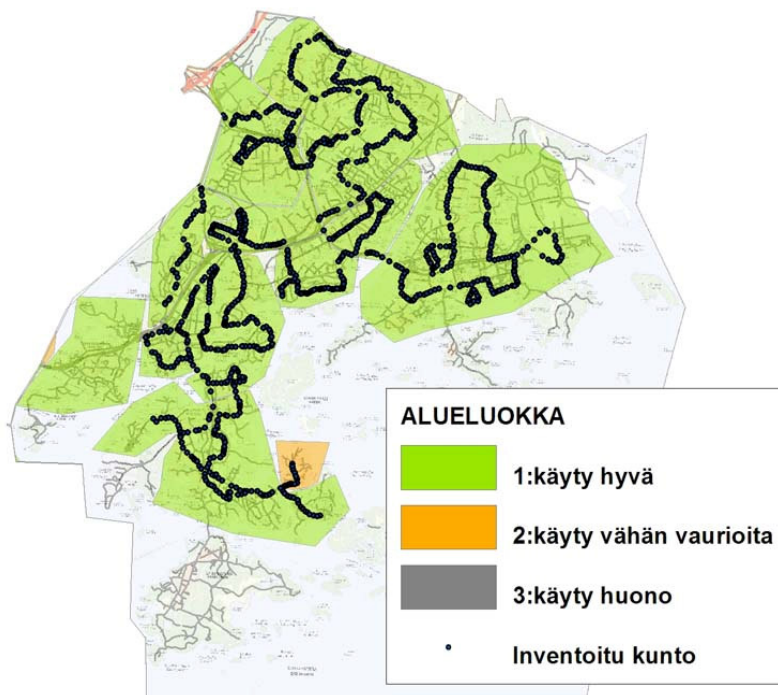
**HELSINGIN KATUVERKON KUNTOARVIO  
ITÄINEN KATUYKSIKÖ**

Kuva 3. Kuntotila-arvio 2007, Itäinen katuyksikkö

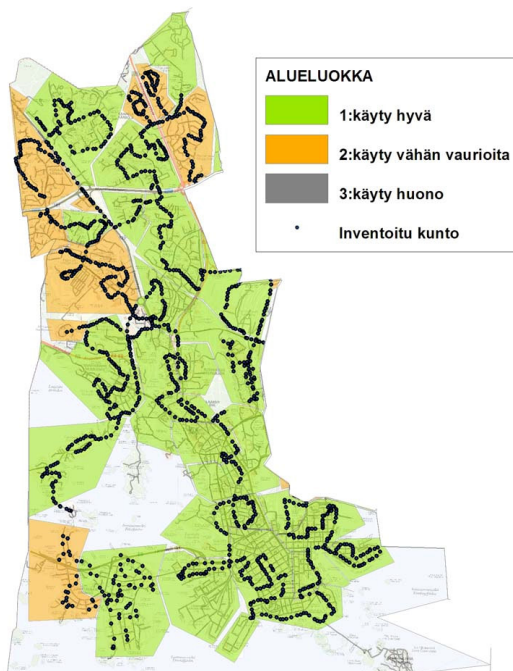
HELSINGIN KATUVERKON KUNTOARVIO  
LÄNTINEN KATUYKSIKKÖ

Kuva 4. Kuntotila-arvio 2007, Läntinen katuyksikkö

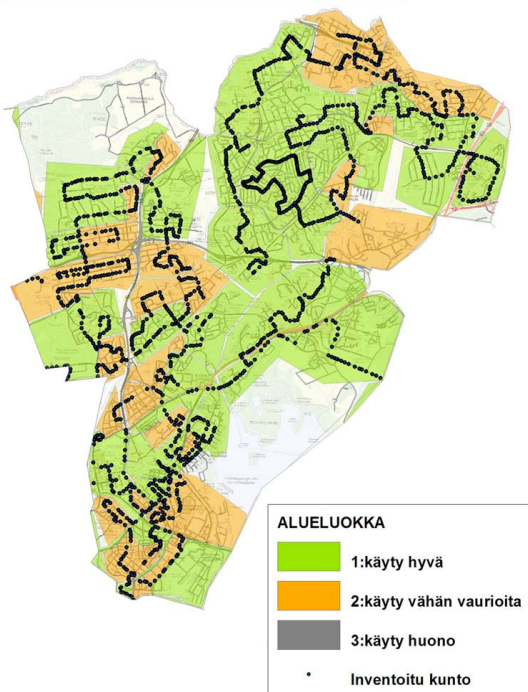
HELSINGIN KATUVERKON KUNTOARVIO  
POHJOINEN KATUYKSIKKÖ

Kuva 5. Kuntotila-arvio 2007, Pohjoinen katuyksikkö

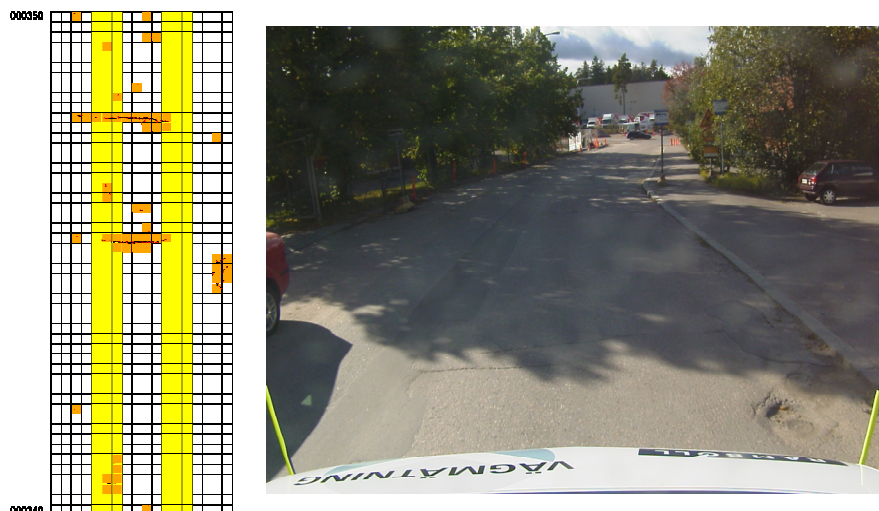
Kuva 8. Vauriotulkinta, APVM, VO%, 5.9 %.

Kohteessa on muutama vakava vaurio ja kuvassa 9 koko 10 m yli jatkuva avoin halkeama, muuten ehjä päällyste.

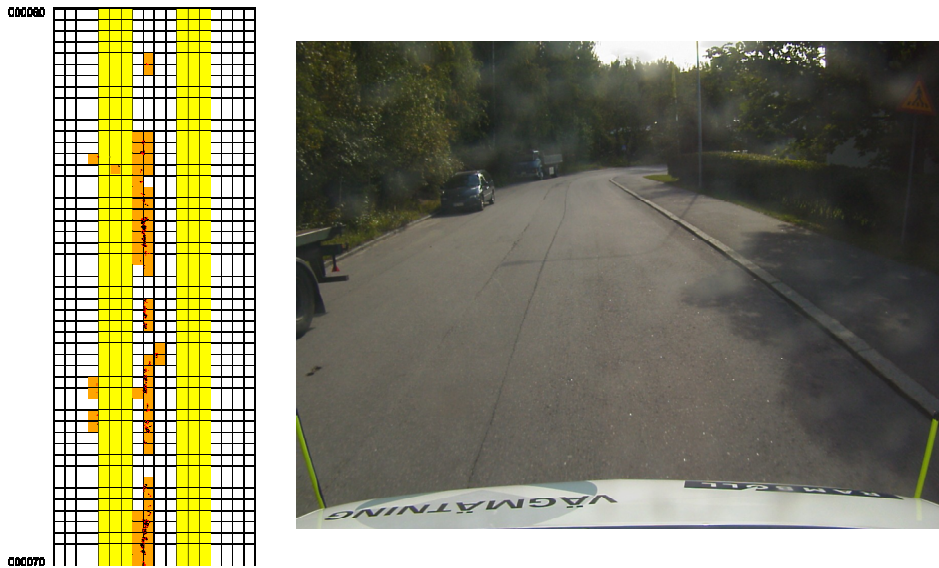
Kuva 9. Automaattinen vauriomittauslaite "dPAVUE", VO% 6.7 %.

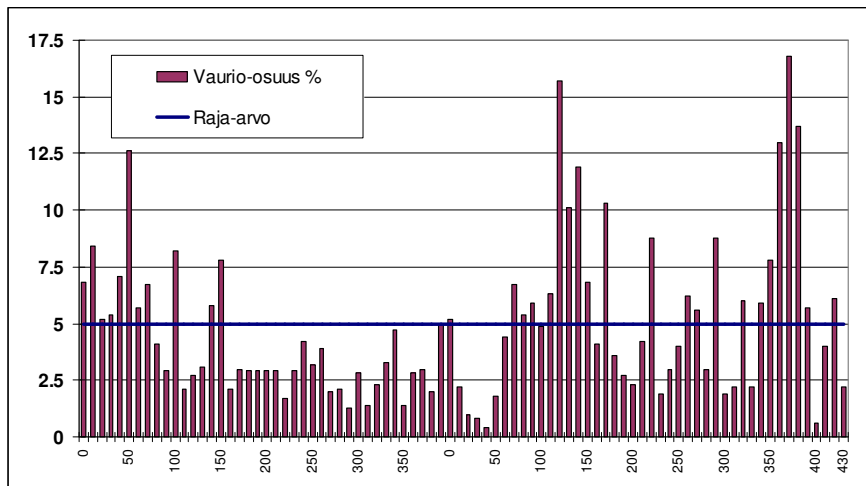
Kuvassa 10 on 10 m arvoista piirretty vaurio-osuuden kuvaaja. Tällä tarkkuudella kadun eri kohdilla tapahtuvat muutokset ja erot vaurioissa tulevat hyvin esille.

Kuva 10. Kuvaajassa näkyvät mittaustulokset on mitattu Pitäjänmäeltä, Takkatie-Arinatie.

Päällysteen kuntoa voidaan pitää normaalina vaurio - osuuden ollessa alle 5 %. Tällöin osuudella on pääasiassa yksittäisiä vaurioita yleiskunnon ollessa hyvä. Vaurio - osuuden ollessa 5 - 15 % on osuudella vaurioita, mutta katusuus ei vielä ole täysin hajonnut. Mikäli VO ylittää 15 % on osuus huonossa kunnossa ja osuuden kunto vaatii korjaustoimenpiteitä.

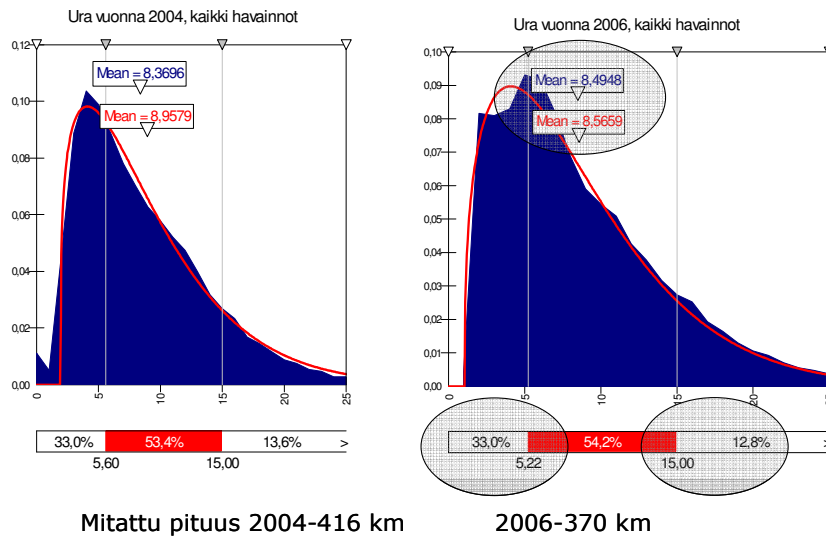
Kuva 11. Urajakauma vuosina 2004 ja 2006.

Kuvasta 11 voimme todeta, että keskimääräinen urasyvyys on molemmissa jakaumissa 8.4 mm. Kolmannes (33 %) mittaushavainnoista on vuonna 2004 5.6 mm ja vuonna 2006 5.22 mm. Yli 15 mm urien määrä on pienentynyt noin 1 %. Tästä kuvasta näemme selvästi, että uratilanne ei ole huontunut tarkastelujaksona ja pikemminkin hieman parantunut. Vilkasliikenteisillä kaduilla yli 15 mm uria on noin 12 % katupituudesta, pinta-alana tämä merkitsee 500 000 m<sup>2</sup>.

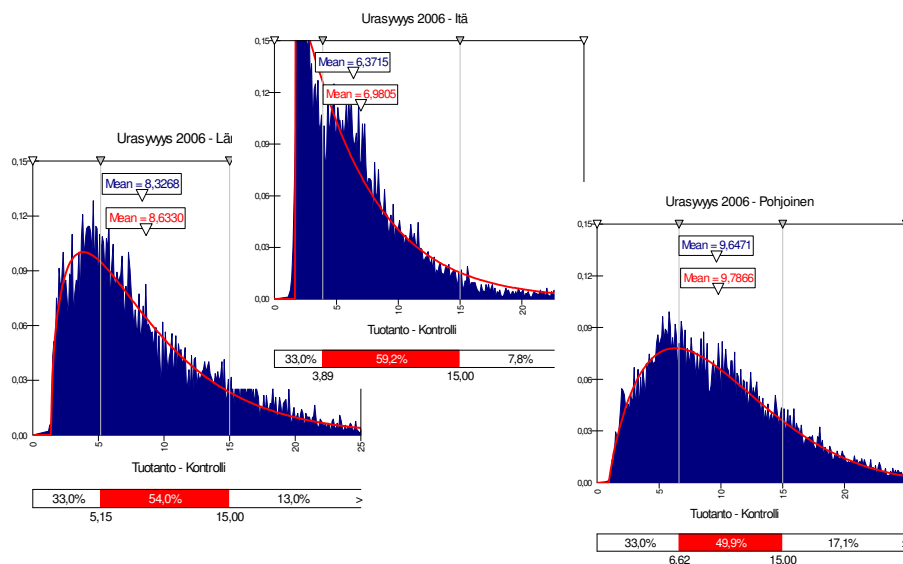
Kuva 12. Urajakauma 2006 katuyksiköittäin, x-akselina on urasyvyys (mm) ja y-akselina on havaintojen osuus).

Paras uratilanne on Itäisessä yksikössä, jossa yli 15 mm havaintoja oli 8 %. Huonoin uratilanne oli syksyllä 2006 Pohjoisessa katuyksikössä, missä havainnoista 17 % oli yli 15 mm. Pohjoisessa katuyksikössä katupinta-ala on 41 %, joten tuleva toimenpidetarve tulee kohdistumaan juuri sinne.

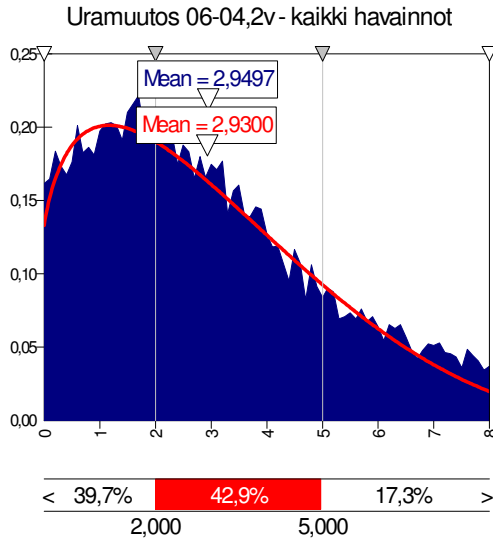
Keskimääräinen urasyvyyden lisäys on kuvan 13 mukainen, keskimäärin 1.5 mm vuodessa. 17 % havainnoista urautuminen on erittäin nopeaa, yli 2.5 mm vuodessa.

Kuva 13. Urasyvyyden kasvu Helsingin pääkaduilla 2004-2006  
x akselina on urasyvyyden kasvu (mm/v) ja y akselina havaintojen osuus.

Kuvassa 13 on urasyvyyden kasvun keskiarvo 2.9 mm kahden vuoden tarkasteluvälillä. Keskimääräinen urasyvyyden vuosikasvu on 1.5 mm. Kuntomuutoshavainnot on esitetty sinisenä alueena ja siihen sovitettu kahden vuoden kuntomuutosta kuvaava malli on esitetty punaisella viivalla.

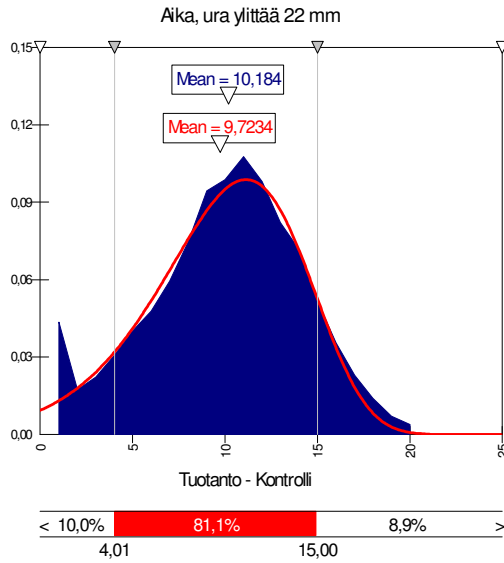
Kuva 14. Urasyvyyden kasvu Helsingin pääkaduilla 2004-2006  
*x*-akselina on aika urarajan ylitykseen, *y*-akselina tuloksen osuus eri vuosina

Kuvasta 14 nähdään, että 4 vuoden sisällä toimenpiteitä tarvitaan 10 % verkon pituudesta. Vastaavasti 20 vuodessa kaikki kadut on pitänyt päällystää vähintään kerran.
