# Rapport van eerste bevindingen Crash van Malaysia Airlines Boeing 777-200 vlucht MH17

Hrabove, Oekraïne - 17 juli 2014

*Den Haag, september 2014*

# RAPPORT VAN EERSTE BEVINDINGEN

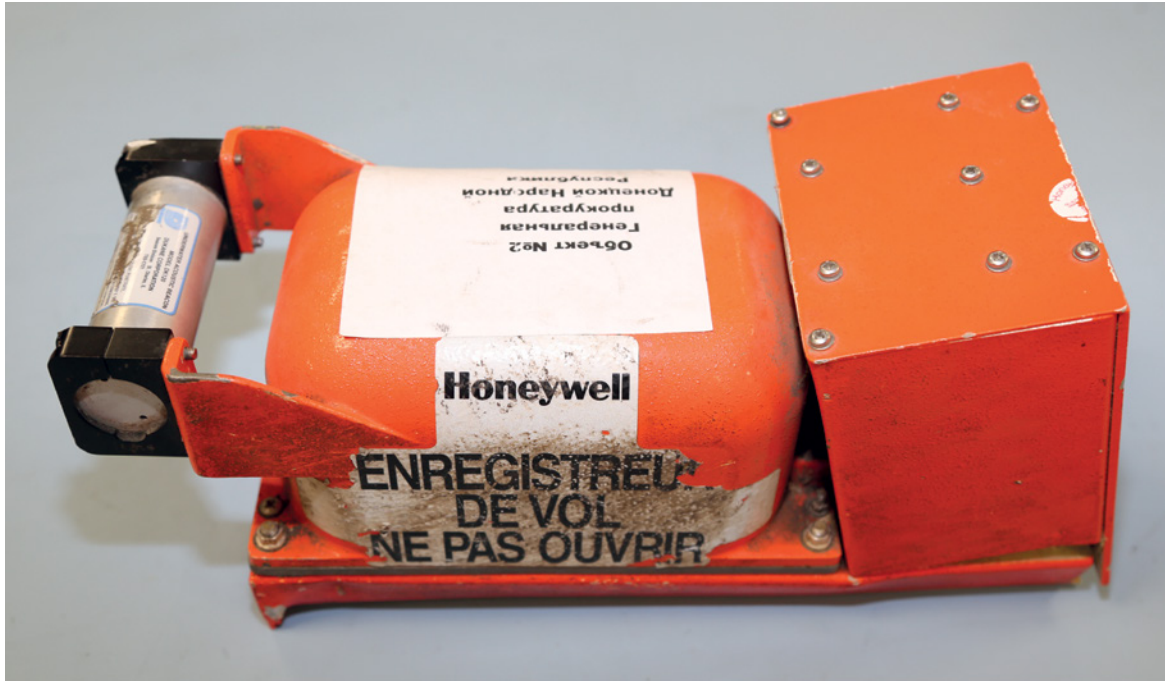
Figuur 4: Cockpit Voice Recorder. (Bron: AAIB)

De behuizing van de CVR (figuur 4) was beschadigd en hoewel het model- en serienummer op het datumplaatje onleesbaar was, was op de onderzijde van het chassis een stempel met het serienummer 1366 te zien, overeenkomend met het door Malaysia Airlines verstrekte nummer. De externe schade die op de CVR werd aangetroffen heeft de kenmerken van schade door botsing, de interne geheugenmodule was intact. De opnamecapaciteit van deze recorder bedraagt dertig minuten. De volle dertig minuten werd met succes gedownload en bevatte bruikbare gegevens over de vlucht.

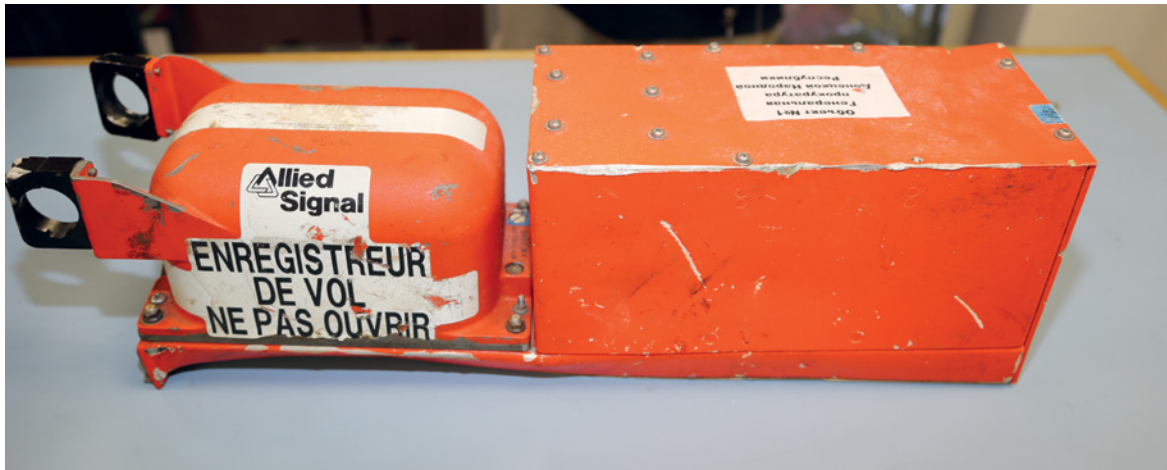
Figuur 5: Flight Data Recorder. (Bron: AAIB)

Het label van de behuizing van de FDR (figuur 5) gaf aan dat het de Allied Signal Model Nummer 980-4700-003 betrof met serienummer 2196. Deze details kwamen overeen met de door Malaysia Airlines verstrekte gegevens. De recorder werd beschadigd aangetroffen, maar de interne geheugenmodule bleek nog intact. De externe schade die op de FDR werd aangetroffen heeft de kenmerken van schade door botsing. De FDR, waarop 25 uur operationele gegevens kunnen worden opgenomen, werd met succes gedownload en bleek bruikbare gegevens over de bewuste vlucht te bevatten.

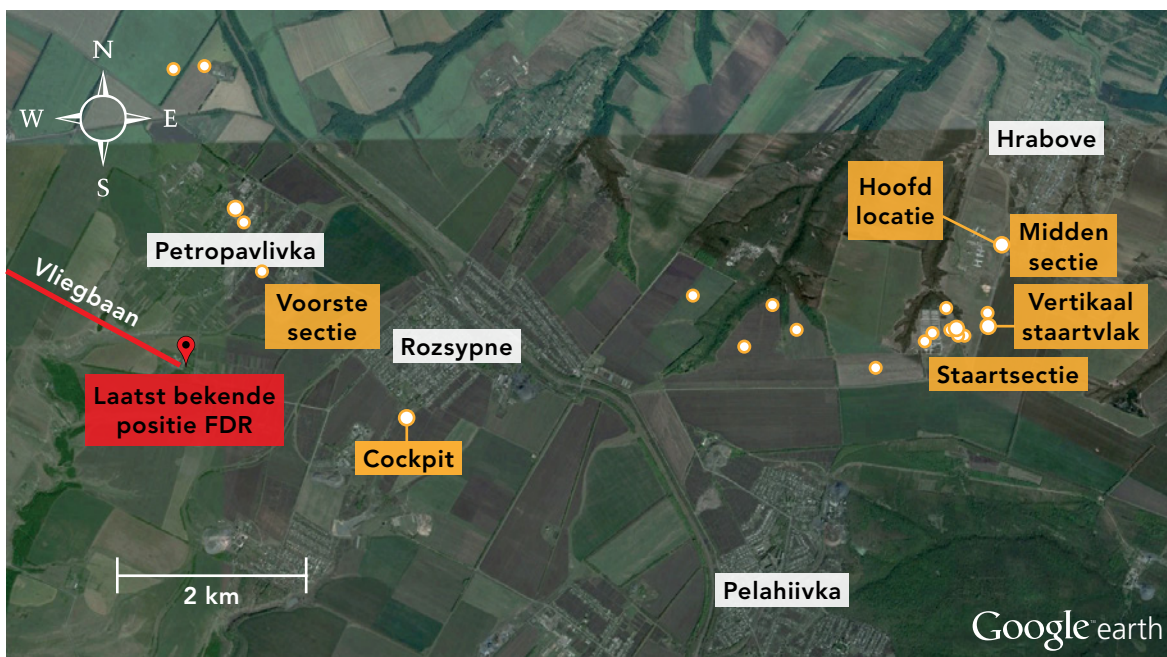
Uit foto's die ter plekke waren gemaakt en uit satellietbeelden, bleek dat het vliegtuigwrak uit talloze grote en kleine brokstukken bestond, verspreid over een gebied van circa tien bij vijf kilometer (figuur 6). Onderdelen van de romp, lading en bagage lagen overal op de locatie van het wrak verspreid. Er waren daarnaast ook vele ongeïdentificeerde brokstukken die in de figuur niet zijn aangegeven. Ten behoeve van het overzicht is de locatie van het wrak ingedeeld in verschillende zones, zoals aangegeven in figuur 6. Deze zones corresponderen met de secties van het vliegtuig zoals aangegeven in figuur 7.

Figuur 6: Laatst bekende positie van het vliegtuig tijdens de vlucht en locaties van verschillende wrakstukken. De locaties van de wrakstukken zijn weergegeven per vliegtuigsectie. (Bron: Google Earth, informatie over wrakstukken Onderzoeksraad voor Veiligheid).

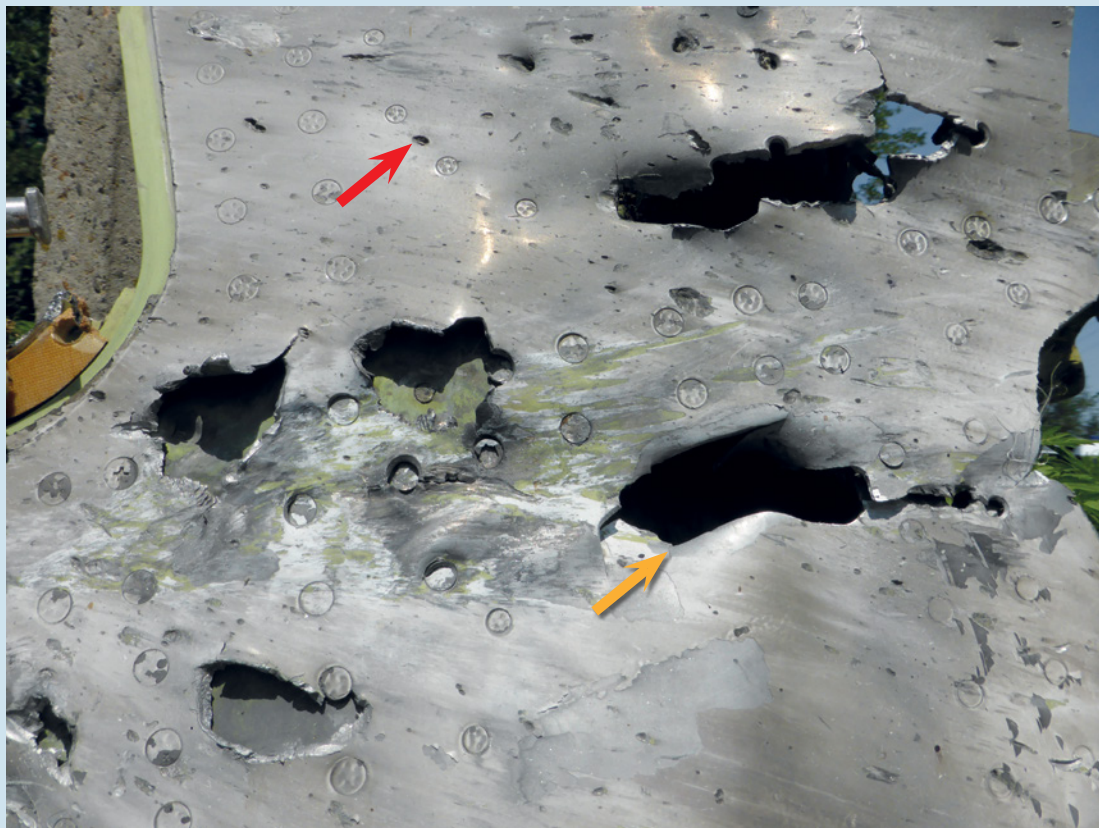
Op foto's van de wrakstukken is te zien dat sommige van die wrakstukken meerdere gaten en deuken bevatten. Een voorbeeld van een wrakstuk dat dergelijke schade vertoont, is een deel van de huid onder het linkerraam van de cockpit (figuur 8) dat in de plaats Petropavlivka is terugggevonden.

*Figuur 8: Romphuid van de voorste rompsectie onder het linkerraam van de cockpit met talloze kleine gaten en deuken (boven); uitvergroting van de rechterbovenhoek van dit deel van de romphuid (onder) met gaten (oranje pijl) en putvormige deuken (rode pijl). (Bron: DCA en AFP)*

Het onderzoeksteam heeft vooralsnog niet de gelegenheid gehad om deze onderdelen mee te nemen voor forensisch onderzoek. Op foto's van de wrakstukken is evenwel te zien dat het materiaal rondom de gaten is vervormd op een wijze die doet vermoeden dat het is doorboord door voorwerpen met hoge energie. De kenmerken van de materiaalvervorming rond de gaten lijkt erop te wijzen dat die voorwerpen van buiten de romp afkomstig waren.

Het schadepatroon dat is aangetroffen in de voorste rompsectie en de cockpit van het vliegtuig komt overeen met de schade die te verwachten is wanneer een groot aantal voorwerpen met hoge energie het vliegtuig van buitenaf doorboort.

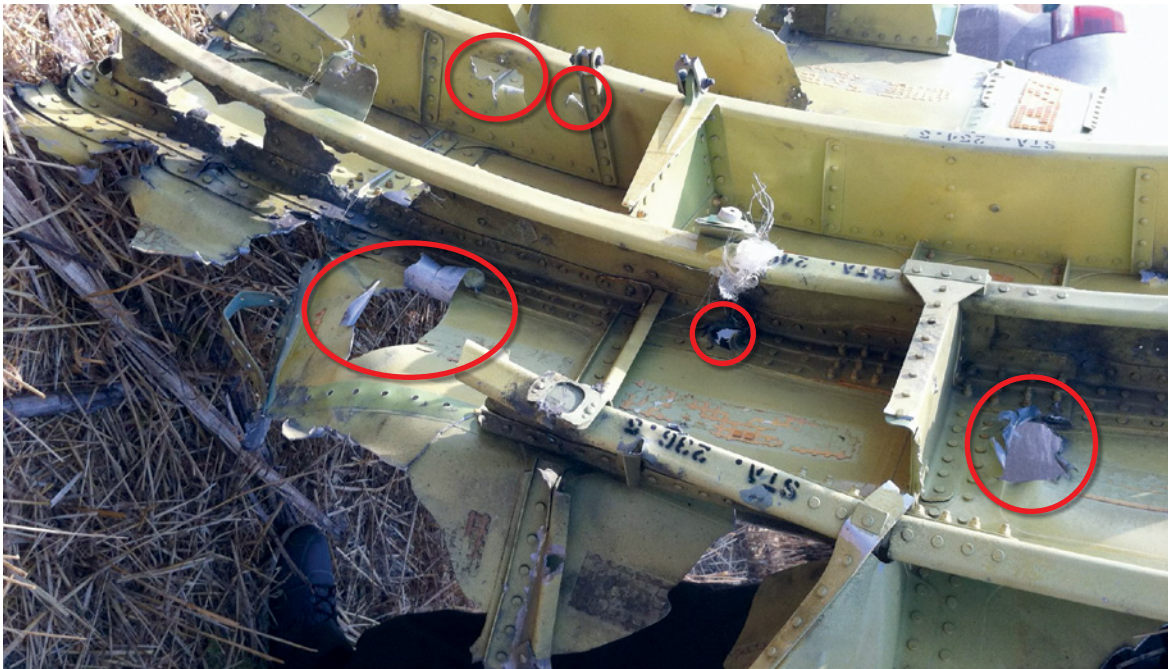
Op circa 1,7 kilometer ten noorden van de plaats waar de raamconstructie van de cockpit werd gevonden lag een deel van het dak van de cockpit, dat eveneens gaten bleek te bevatten die wijzen op doorboring met voorwerpen van buitenaf (figuur 9).

Figuur 9: Deel van de binnenkant van de romphuid van het cockpitdak, met tekenen van doorboring met voorwerpen van buitenaf. (Bron: DCA)

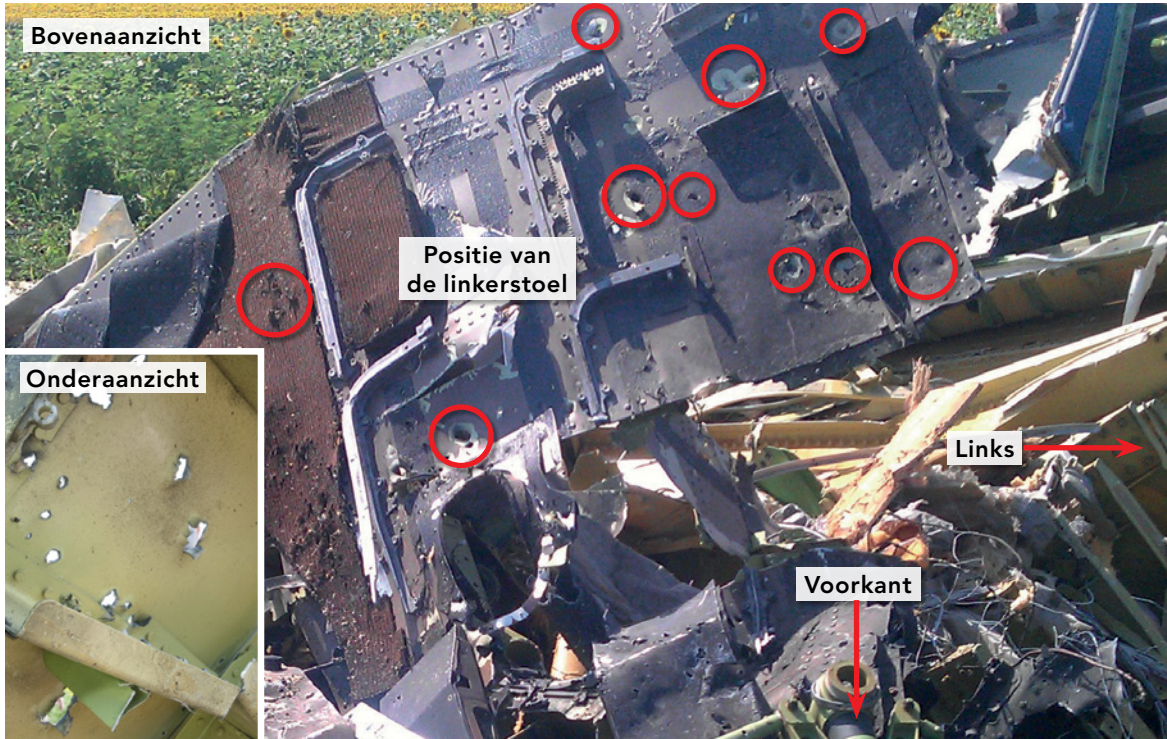
De waargenomen gaten op de foto's van de cockpitvloer suggereren dat kleine voorwerpen van boven het niveau van de cockpitvloer naar binnen zijn gekomen (figuur 10).

Figuur 10: Vloer van de cockpit met vloerdelen waarin gaten te zien zijn (rode cirkels) waarbij de vloer van bovenaf is doorboord door voorwerpen. (Bron: NBAAI)

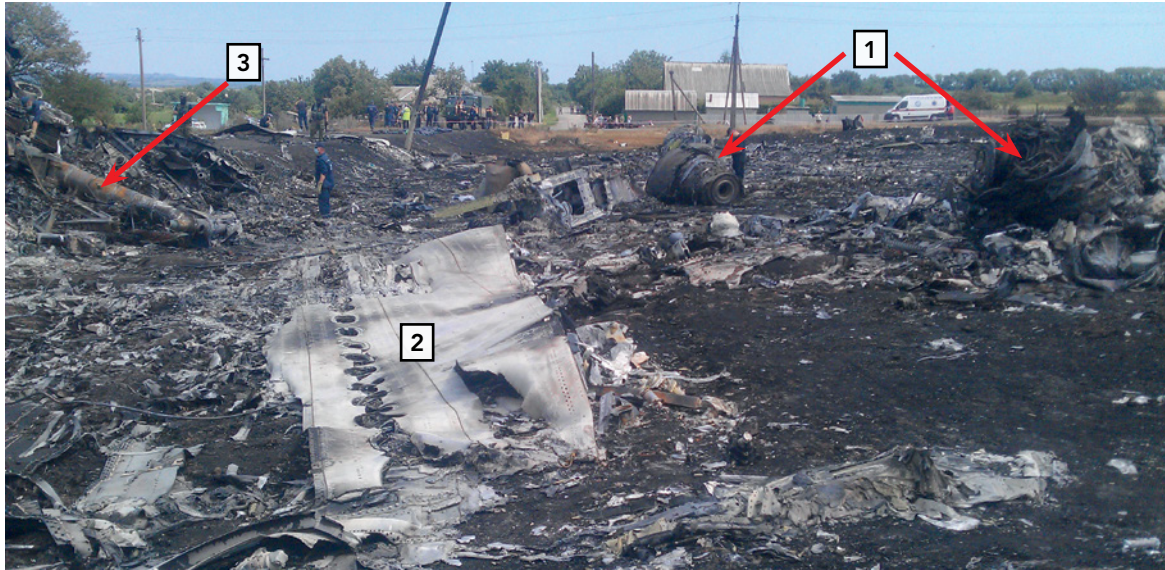
De hoofdlocatie bevond zich in de zuidwesthoek van de plaats Hrabove, op 8,5 kilometer van de laatst opgenomen FDR-positie van het vliegtuig. Op deze locatie zijn een deel van de vleugels, beide motoren, het hoofdlandingsgestel en een deel van de romp aangetroffen (figuur 11). De over de hoofdlocatie verspreid aangetroffen delen van het vliegtuig waren blootgesteld aan brand die na de crash is ontstaan.

Figuur 11: Hoofdlocatie van het wrak met delen van de motoren (1), vleugel met inspectieluiken (2) en het hoofdlandingsgestel (3). (Bron: NBAAI)

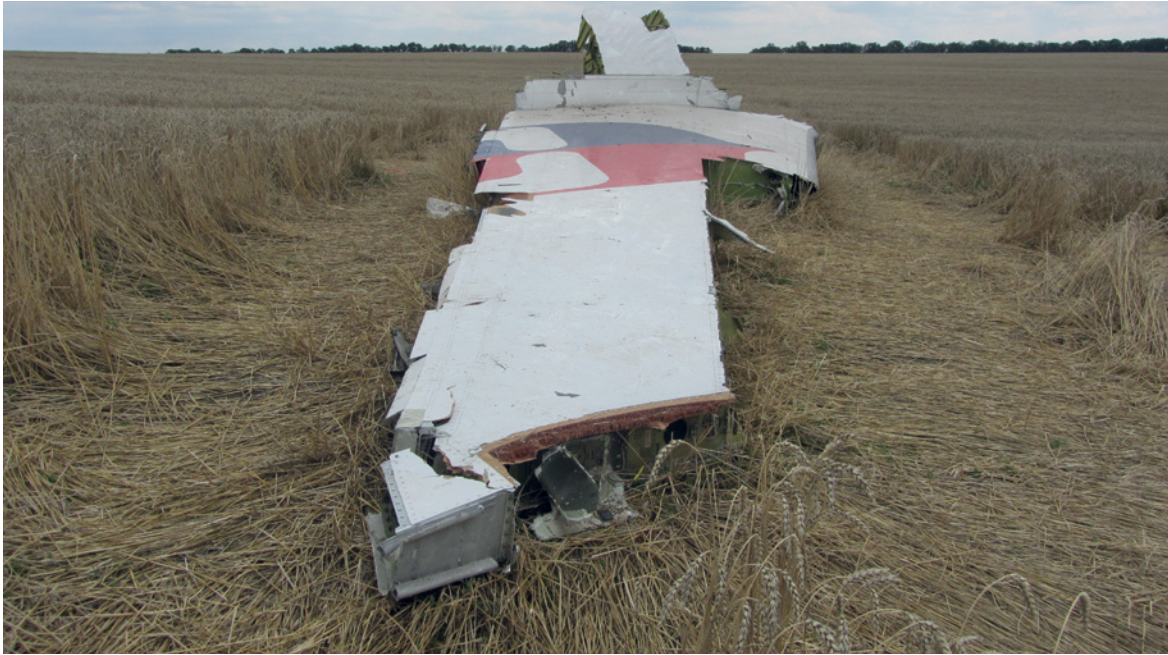
Figuur 12: Verticale staartvlak. (Bron: DCA)

Het verticale staartvlak (figuur 12) werd teruggevonden in een veld ten zuiden van Hrabove, op circa 8 kilometer van de laatst opgenomen FDR-positie. Het verticale staartvlak was nog bevestigd aan de bovenzijde van een stuk van de achterste rompsectie. Het richtingroer en een deel van de voorrand van het verticale staartvlak waren niet meer bevestigd. Op circa 100 meter van het verticale staartvlak werden brokstukken aangetroffen van de achterste rompsectie, het middendeel van het horizontale staartvlak en voorwerpen uit de cabine.

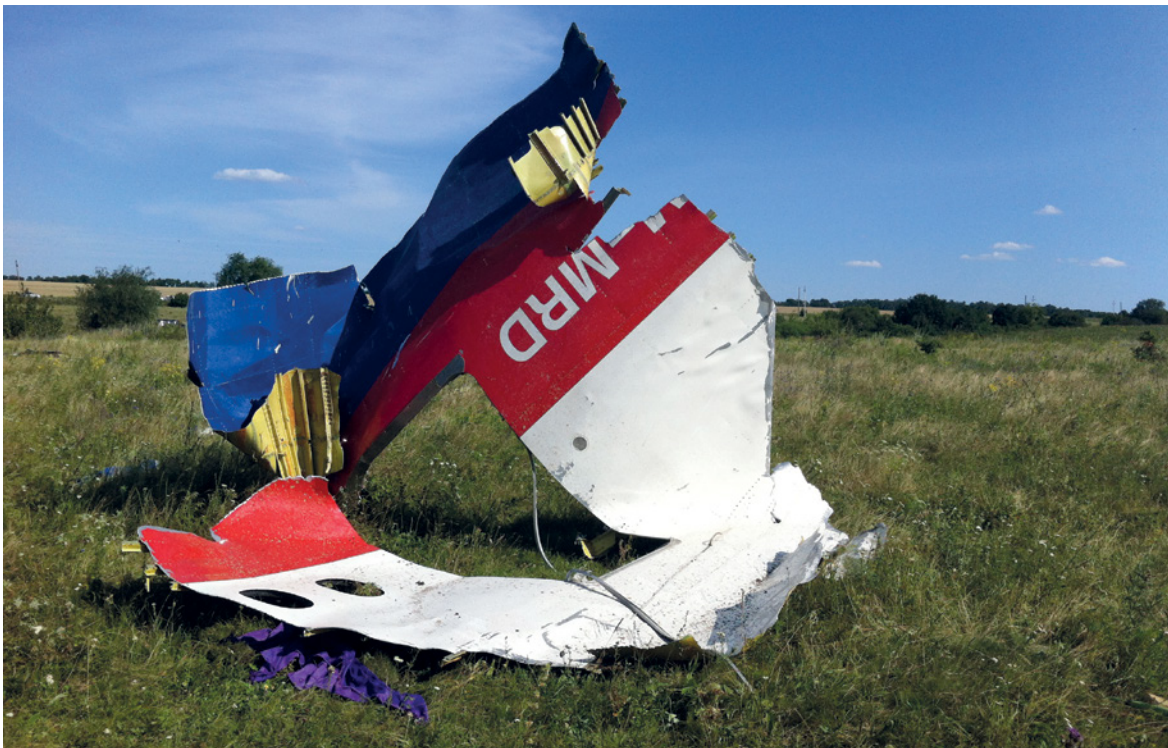
Een deel van de huid van de achterste rompsectie rechts (figuur 13) bevond zich op 330 meter ten westen van het verticale staartvlak. Op deze plek werden ook de linker-vleugeltip en het rechterdeel van het horizontale staartvlak aangetroffen. Het linkerdeel van het horizontale staartvlak bevond zich nog eens 330 meter verder naar het westen.

Figuur 13: Rechterdeel van de huid van de achterste rompsectie, met deel van de vliegtuigregistratie. (Bron: NBAAI).
