***ATTIVITA' di TIROCINIO
per l'Amministrazione Provinciale di Rieti***

***Progetto dei lavori di sistemazione
della S.P. n°2 "Rieti - Poggio Bustone"
Pr. 8+500 - 9+700***

**RELAZIONE TECNICA -
ILLUSTRATIVA**

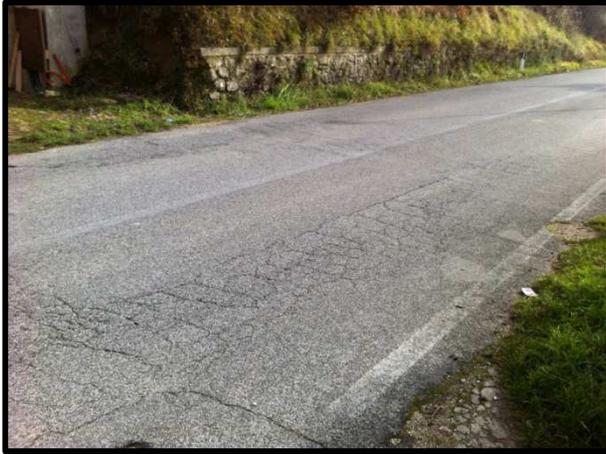
Figura 11 – Grado di severità MEDIO

- *Fessure a pelle di cocodrillo*: si originano sul fondo degli strati di conglomerato bituminoso, dove lo stato tenso-deformativo di trazione indotto dalle sollecitazioni è maggiore. Sono molto diffuse su tutta la tratta sia con grado di severità medio (le fessure sono collegate, leggermente frastagliate e creano un disegno a rete) (**Figura 11**), sia alto (le fessure sono ben definite e frastagliate ai bordi; alcuni frammenti possono essere asportati dal traffico) (**Figura 12**) provocando perdita di aderenza del piano viabile e potenziale perdita di regolarità.

Rifacimento dello strato di usura - tale operazione prevede la sostituzione dello strato di usura esistente per una lunghezza pari a 1200 m ovvero l'intero tratto preso in esame, dalla pr. 8+500,00 alla pr. 9+700,00, attraverso le seguenti attività:

- *Fresatura*: si prevede la fresatura dello strato di usura esistente per uno spessore di 3 cm attraverso apposita "macchina fresatrice". Come già visto nel paragrafo 3.1, le tratte 1 e 3 presentano sezione costante e la superficie complessiva da coprire è di 6.468 mq mentre per la tratta 2 si ha una sezione di larghezza variabile e la superficie da coprire è di 2.135 mq. Complessivamente l'area da fresare è pari a 8.603 mq.

- *Stesa*: si prevede la stesa di uno strato di usura in conglomerato bituminoso per 3 cm attraverso macchine vibro finitrici e la compattazione dello stesso attraverso rulli d'idonea massa per una superficie pari a quella coperta dalla fresatura (8.603 mq).

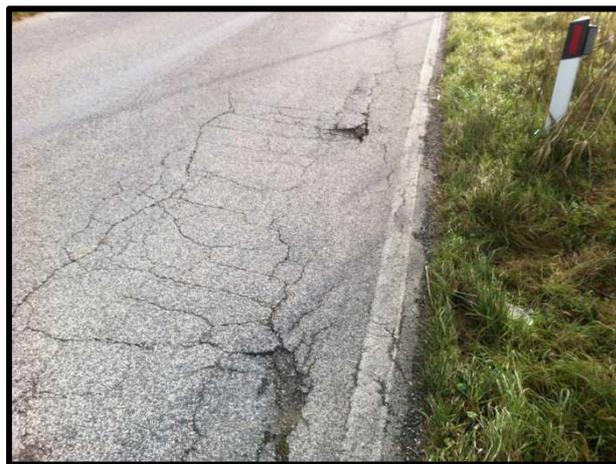
Figura 13 – Buche

- *Buche*: meno diffuse delle fessure a pelle di cocodrillo ma comunque presenti su tutta la tratta; si formano a causa dell'asportazione di piccole porzioni di pavimentazione a causa del passaggio dei veicoli e si ampliano anche a causa del ristagno dell'acqua al loro interno. Sono presenti perlopiù con un grado di severità basso (**Figura 13**).

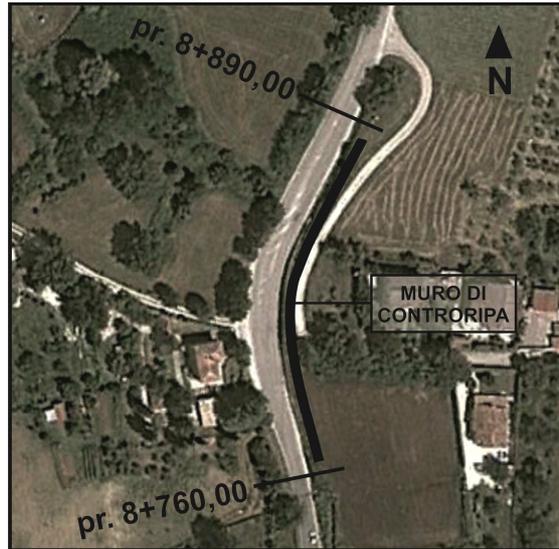
Figura 14 – Curva critica

queste problematiche sono tutte concentrate dalla pr. 8+760,00 alla pr. 8+890,00 in prossimità, cioè, della curva destrorsa che presenta un muro sul ciglio destro (**Figura 14**).

In questo tratto le condizioni di sicurezza sono molto basse per la mancanza di elementi che le possano favorire e per la presenza di ammaloramenti non trascurabili. In particolare sono stati individuati:

un tratto più ampio rispetto a quello precedentemente delimitato (fino alla pr. 8+980,00) e non è possibile assegnargli un grado di severità (il catalogo degli ammaloramenti non lo prevede). Tuttavia si può certamente affermare che tale ammaloramento genera condizioni maggiormente critiche se in presenza di tratto geometrico curvilineo, ovvero il tratto individuato in **Figura 14**.

La combinazione di queste tre criticità puntuali, nel tratto esaminato, ha portato negli ultimi anni al verificarsi di numerosi incidenti di fuoriuscita stradale sul ciglio sinistro la cui gravità è stata amplificata dalla presenza di numerosi ostacoli a bordo strada.

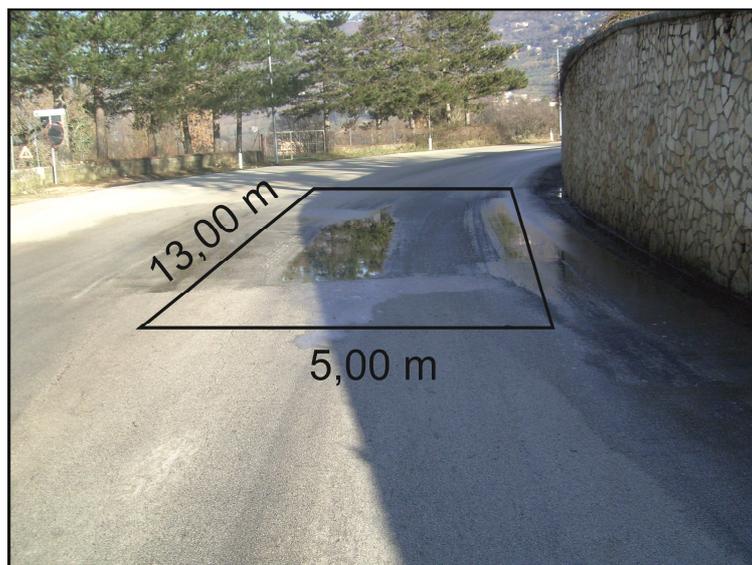
Figura 15 – Avvallamento

- *Avvallamento*: presente alla progressiva 8+810,00 sulla corsia di destra per una lunghezza di 13 m e una larghezza di 5 m. Questo ammaloramento è dovuto ad un cedimento degli strati non legati della pavimentazione provocato dalla costruzione di manufatti nelle vicinanze o da un errato procedimento di costruzione ed è classificabile con un grado di severità alto in quanto presenta una depressione maggiore di 50 mm. Come si può notare in **Figura 15**, in caso di pioggia, dal momento che viene meno la continuità della pendenza trasversale pari al 3,3%, l'acqua ristagna all'interno dell'avvallamento rendendo precarie le condizioni di sicurezza specialmente in una zona dove, nei mesi più freddi, le temperature scendono anche sotto lo zero.

Intervento su strato di fondazione: intervento destinato a risolvere i problemi legati all'avvallamento presente alla prog. 8+810 sulla corsia in direzione Borgo San Pietro e messo in evidenza nelle criticità puntuali del paragrafo "CRITICITÀ RILEVATE". Per questo intervento si prevedono le seguenti lavorazioni:

- *Fresatura:* si prevede la fresatura dello strato di binder (la fresatura dello strato di usura è prevista all'interno dell'intervento "rifacimento dello strato di usura") esistente per uno spessore di 7 cm attraverso apposita "macchina fresatrice", per una superficie orizzontale pari a 65 mq;

- *Scavo a sezione obbligata:* scavo a sezione obbligata dello strato di fondazione in misto granulare per un'altezza di 30 cm e una superficie orizzontale sempre pari a 65 mq;

- *Getto:* si prevede il getto di una fondazione in misto cementato per un'altezza di 30 cm che, oltre a garantire una maggiore resistenza ai carichi veicolari, permette di ripristinare la corretta pendenza trasversale della pavimentazione pari al 3,3%. In TAV 3 è riportata una sezione trasversale rappresentativa delle caratteristiche dell'intervento.

- *Stesa:* stesa dello strato di binder in conglomerato bituminoso (la stesa dello strato di usura è prevista all'interno dell'intervento "rifacimento dello strato di usura") per uno spessore pari a 7 cm e una superficie orizzontale di 65 mq.

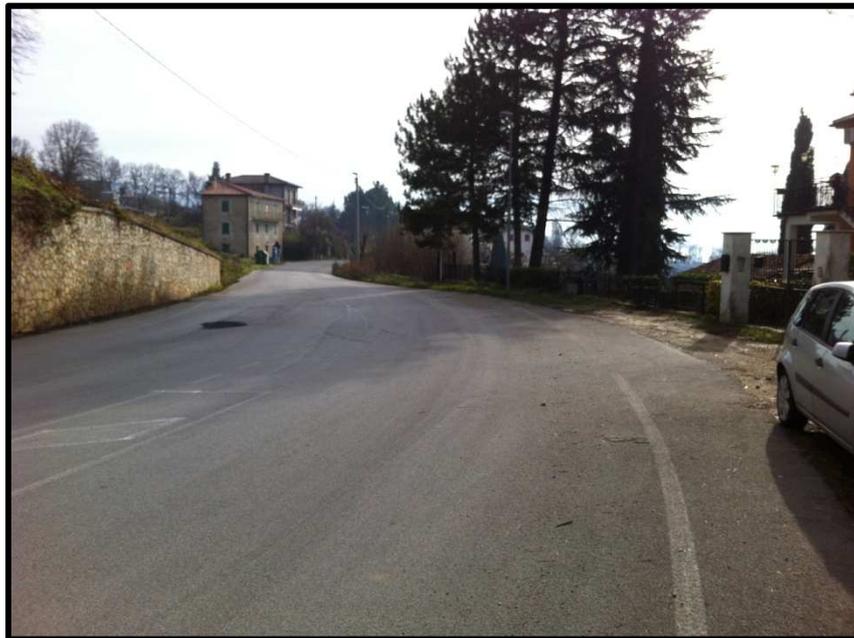
Figura 16 – Assenza di Barriere di Protezione

- *Assenza di barriere di sicurezza:* attraverso i sopralluoghi effettuati è stata registrata la totale assenza di barriere di sicurezza a bordo strada. Come si può notare dalla **Figura 16** manca completamente un elemento che eviti la fuoriuscita dei veicoli, in caso perdita d'aderenza, sul ciglio opposto al muro di controripa dove, oltre alle visibili abitazioni recintate, sono presenti pali della luce, alberi e burroni.

Posizionamento barriere di sicurezza: tale operazione prevede il posizionamento di barriere guard rail lungo il ciglio opposto al muro di controripa con lo scopo di contenere le eventuali uscite di strada. A tal fine tali barriere dovranno essere installate dalla prog. 8+750 alla prog. 8+880 lasciando però, lo spazio agli accessi già presenti. Di conseguenza, come si può vedere in Tav.3, si prevedono tre tratti separati di barriere: il primo dalla prog. 8+750 alla prog. 8+780, il secondo dalla prog. 8+785 alla prog. 8+810 e il terzo dalla prog. 8+820 alla prog. 8+880. Per ognuno di questi tratti è previsto l'utilizzo di una coppia di terminali per una lunghezza pari a 10 m l'uno. La scelta della tipologia è ricaduta su una barriera di classe N2 che garantisce un livello di contenimento medio (89 KJ) ed è adeguata alle condizioni di traffico presenti.
