小型月着陸実証機(SLIM)

月面着陸の結果について

宇宙科学研究所
SLIMプロジェクトチーム
プロジェクトマネージャ
坂井真一郎

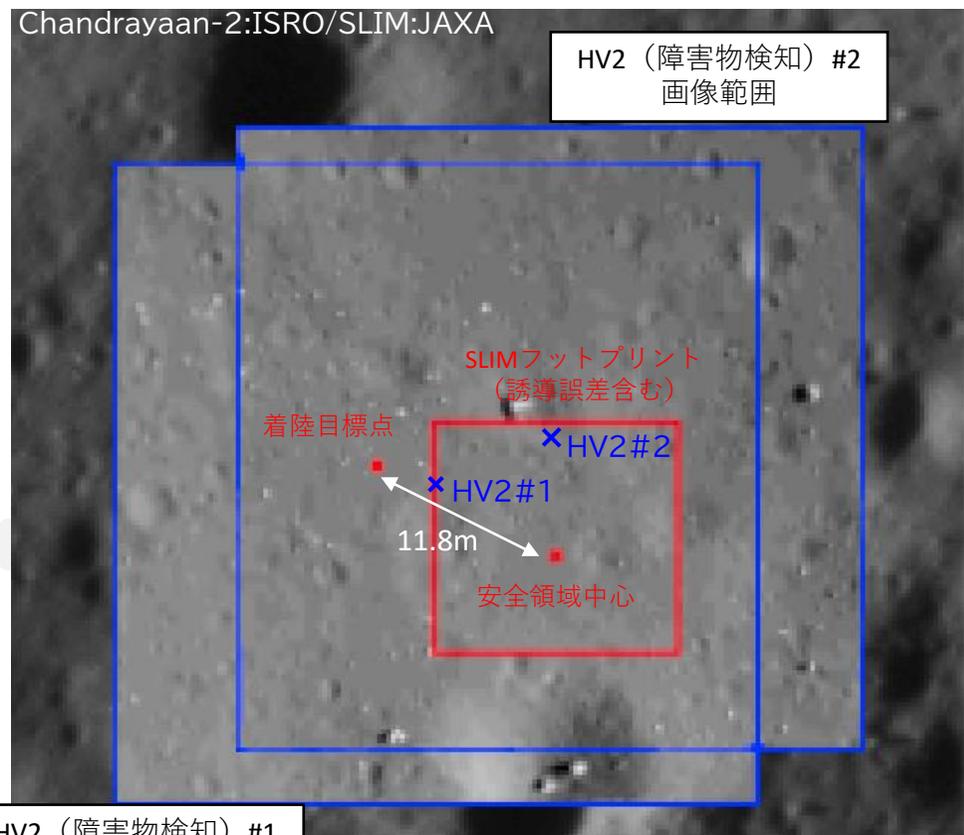
- ▶ 右下図は、障害物回避時の画像付近を拡大して示したものの。青い×点が、1回目(#1)、2回目(#2)の撮像画像(青枠)の中心位置を示しており、この位置がSLIMの水平位置に相当し、その着陸目標地点からの距離を右下表に示している。
- ▶ この図から、障害物検知実施中の位置精度は、#1で3~4m程度、#2で10m程度だったと推定される。
- ▶ 前述の通り、この高度付近以降は着陸安全性を優先して着陸目標が設定される(障害物回避)。その意味で、ピンポイント着陸精度としては、概ね10m程度以下と評価している。
- ▶ さらに、#2については既に後述する異常事象により東へ流されている可能性が高く、実際のピンポイント着陸精度は3-4m程度だった可能性が高い。

シーケンス	想定高度	着陸目標点との水平距離
HV2#1	50m	3.4m
HV2#2	50m	10.2m

障害物回避以降は、図中の“安全領域中心”を目指した着陸へと移行する。着陸目標地点への正確な着陸より、障害物回避による安全性を優先するため(今回は着陸目標地点から11.8m離れた地点を目指すことになる)。従って、ピンポイント着陸精度については、障害物回避前の精度で評価することが、実力を評価することになる。

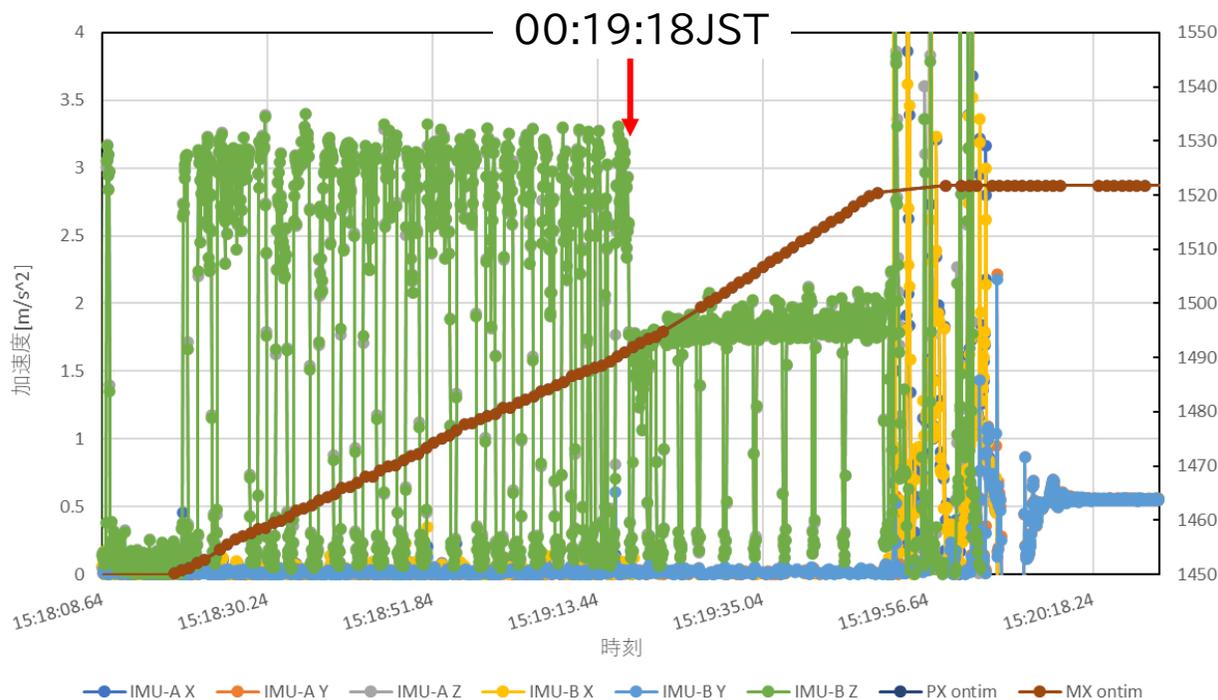
- ▶ 高度50m付近まで順調に降下してきたが、この付近で、推進系に異常が発生した。
- ▶ 具体的には、0時19分18秒付近で、メインエンジン2基の合計発生推力が、突如、約55%程度に低下した。
- ▶ 着陸後の温度挙動を調べると、メインエンジン2基のうち-X側について、通常であれば発生する温度上昇（ヒートソークバックによる推薬弁温度上昇）が見られていないことが判明した。
- ▶ このことから、この時点で-X側メインエンジンに何らかの異常が発生したと考えている。

- ▶ 茶色線はメインエンジンの積算噴射時間、緑色線が加速度計の計測値で、メインエンジン2基の噴射による発生する加速度が検知されている。
- ▶ メインエンジンへの噴射指示はほぼ一定であるにも関わらず、0時19分18秒以降、加速度計の計測値メインエンジン2基の発生する合計推力が、突如約55%程度に低下したことが分かる。

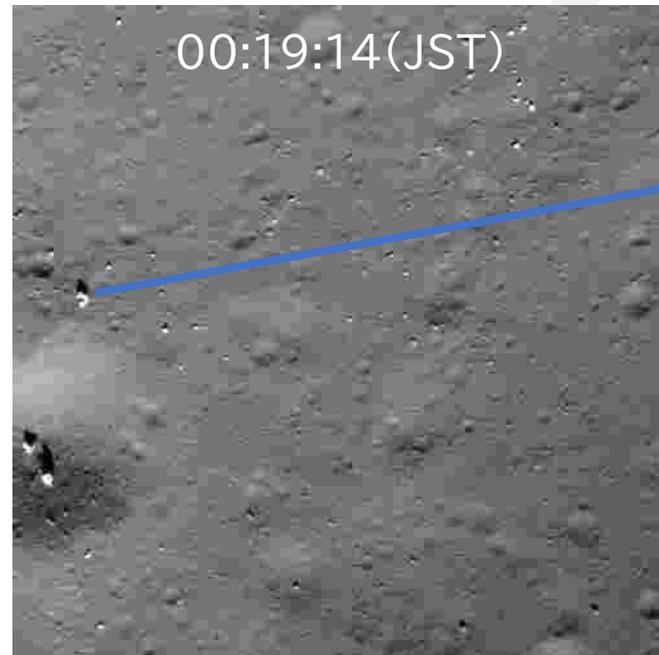
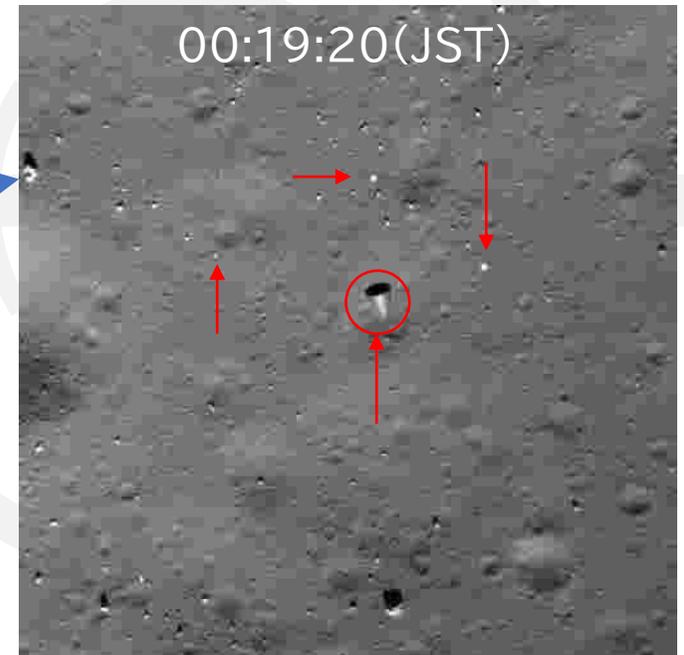
- ▶ 当該時刻付近で撮像されていた、2枚の航法カメラ画像を以下に示す。
- ▶ メインエンジン推力に異常が発生した直後、航法カメラ画像に、それまでの画像には見られていなかった光点や物体が見られていることが分かる。
- ▶ このうちのひとつはノズルのような形状をしていることなどから、0時19分18秒付近で何らかの異常が-X側のメインエンジン付近で発生し、ノズル部が破断して落下、結果として-X側メインエンジンの発生する推力の大部分が失われたと推測している。

- ▶ 青矢印は、2つの画像間で共通する特徴点の対応を示したものの。
- ▶ 赤矢印の箇所は、左の画像には見られない光点や物体が見られている。

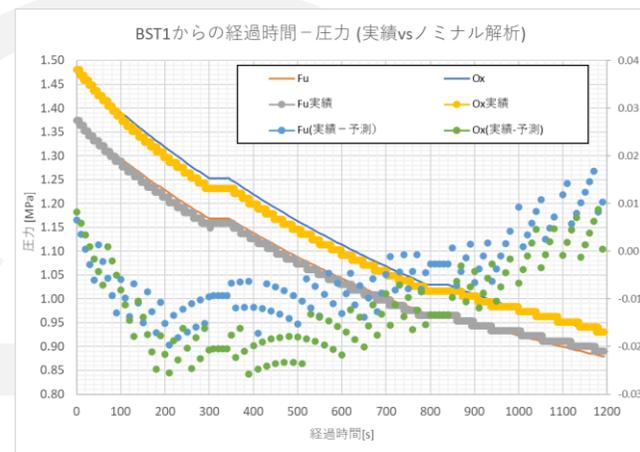
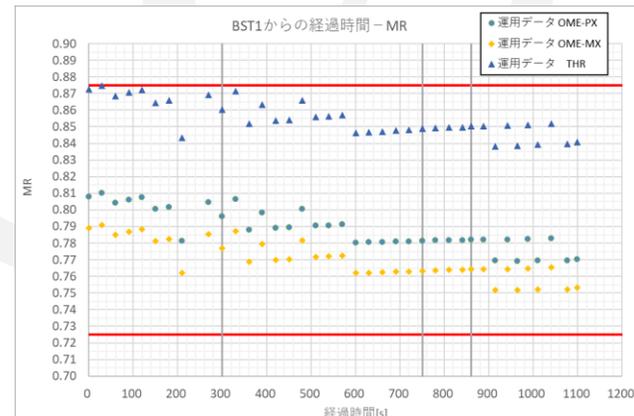
- ▶ 打上げ後、計8回の軌道変更時や動力降下フェーズでは、より供給圧が高くエンジン負荷の高い条件で使用してきたが、事象発生直前までメインエンジンには何らの異常兆候は見られていない。
- ▶ また事象発生時、メインエンジン2基を比べても、-X側エンジンは+X側エンジンと比べて、むしろ穏やかな燃焼条件だったと推定されている。
- ▶ 以上のようなことから、プロジェクトとしては、メインエンジン自体ではない何らかの外的要因が-X側メインエンジンに波及した可能性が高いと考えている。
- ▶ 本事象の原因については現在も調査中であり、詳細判明した時点で、改めてご報告したい。
- ▶ メインエンジン関連データの例。SLIMの推進系はブローダウン方式となっており、徐々に推薬供給圧が低下する設計。実際、燃料、酸化剤とも、打上げ後、推薬消費に従って、徐々に供給圧が低下し、エンジンへの負荷も低下していることが分かる(上図)。
- ▶ 酸化剤と推薬の混合比(MR)も、エンジンへの負荷を決める重要なファクタであるが、-X側エンジンのMRは常に+X側エンジンより低く、従って、-X側エンジンの負荷は+X側エンジンと比べて相対的に小さかったと考えている。

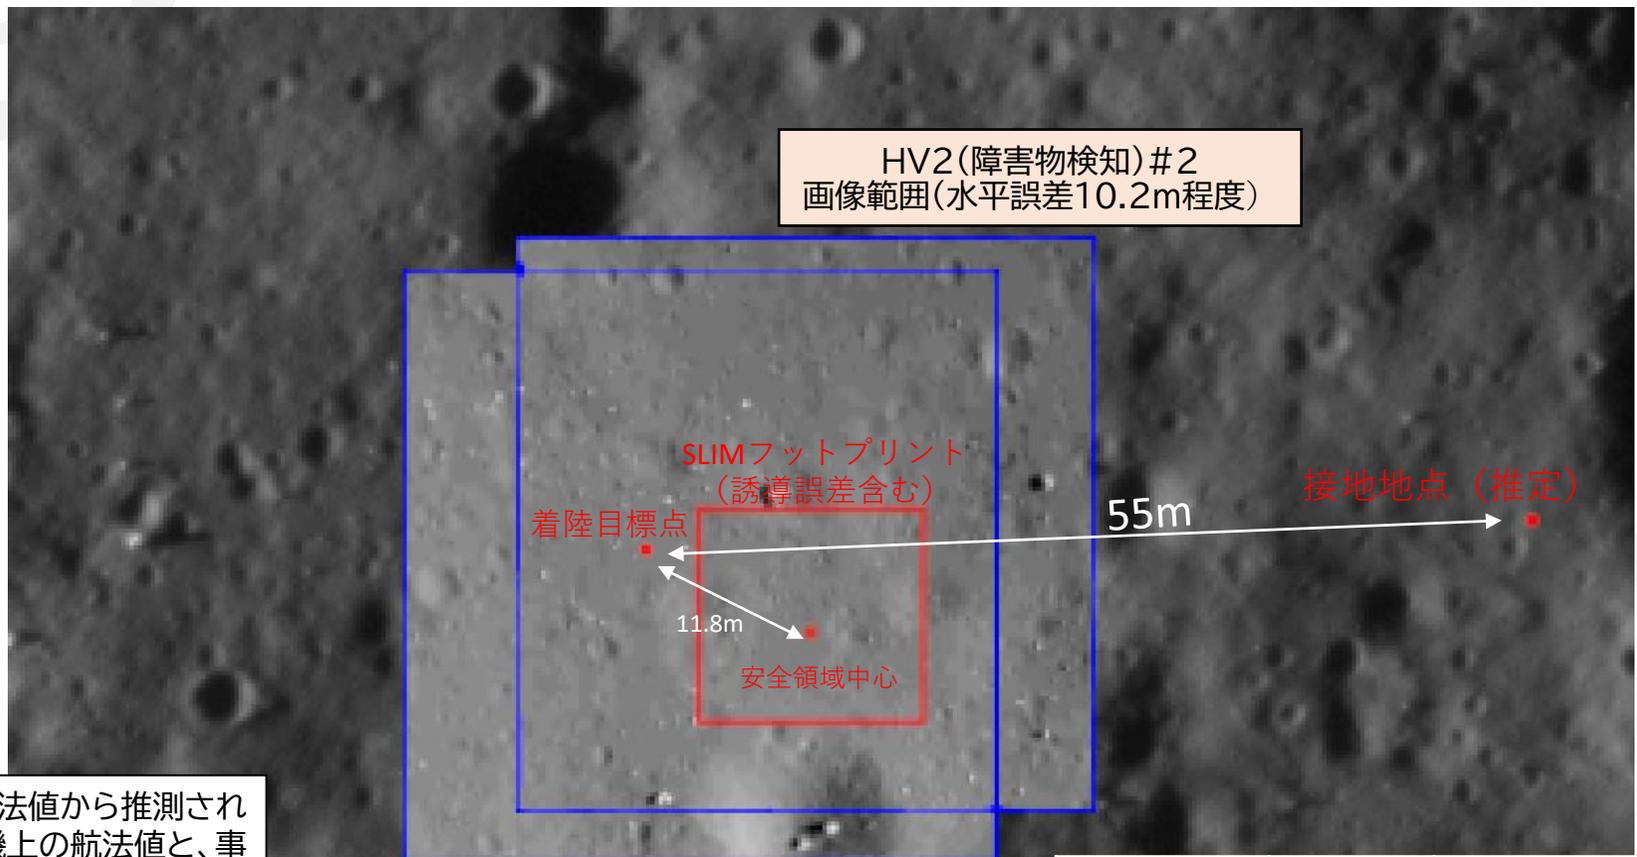
▶ 障害物検知を行った時の探査機位置と、推定される接地地点の位置関係。正常に降下していた際の位置から、東に移動している(東へ約55m程度*1)。

*1 ... 探査機上の航法値から推測される位置。なお、探査機上の航法値と、事後にこの画像から推定される位置とは障害物検知(HV2 #1)時点で概ね整合している。

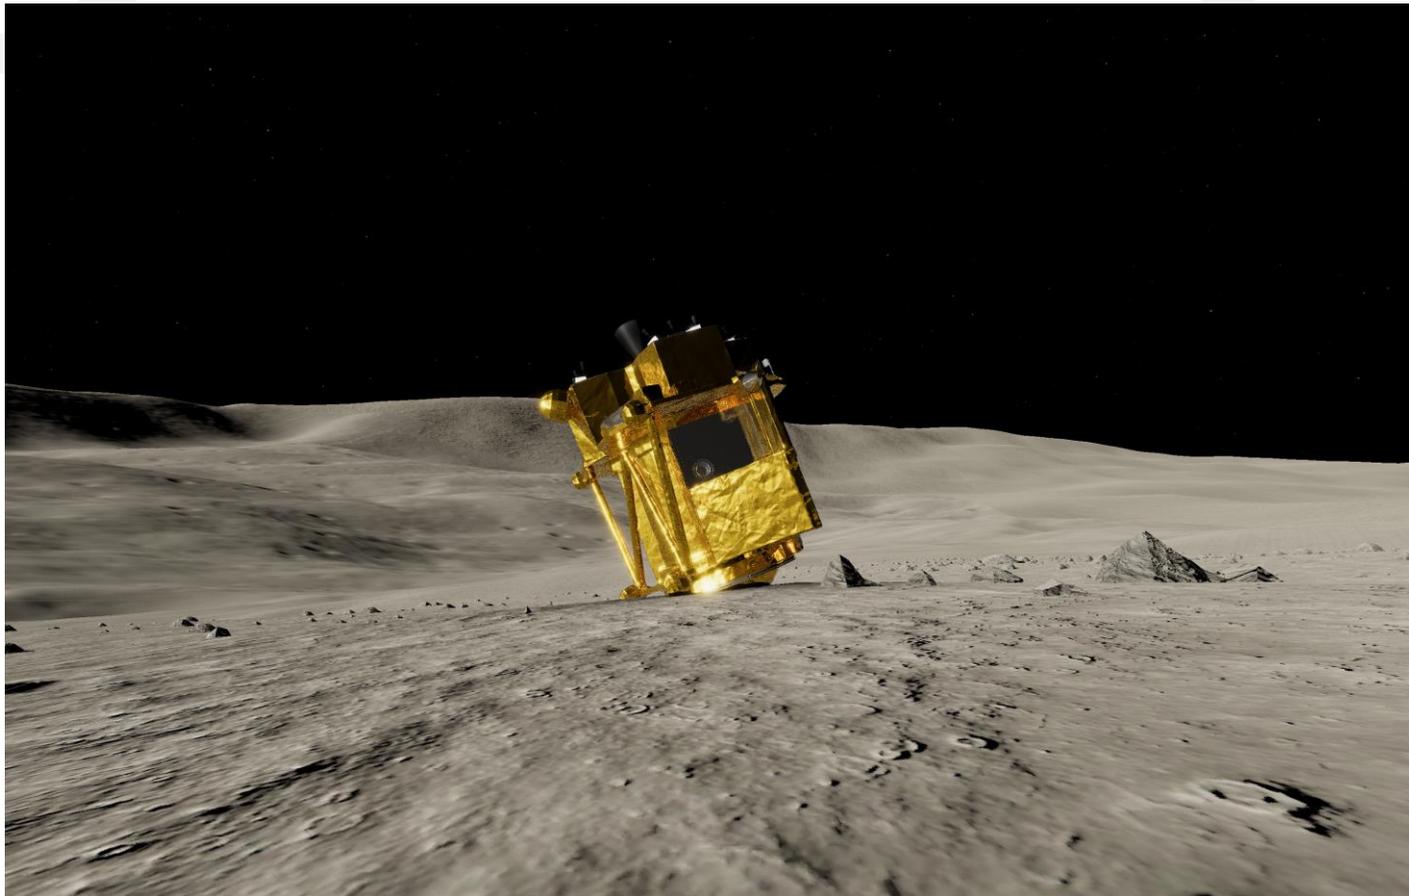
推定される着陸位置及び姿勢から作成したCG画像

- 着陸後、最終的な探査機の姿勢は、探査機の各種データから、下図のようにメインエンジンが上を向いた
ほぼ鉛直の姿勢で、太陽電池パネルが西を向いた姿勢と考えている。
