**МЕЖГОСУДАРСТВЕННЫЙ АВИАЦИОННЫЙ КОМИТЕТ
КОМИССИЯ ПО РАССЛЕДОВАНИЮ АВИАЦИОННЫХ ПРОИСШЕСТВИЙ**

**ПРОМЕЖУТОЧНЫЙ ОТЧЕТ
(ПРЕДВАРИТЕЛЬНАЯ СПРАВКА)
ПО РЕЗУЛЬТАТАМ РАССЛЕДОВАНИЯ АВИАЦИОННОГО ПРОИСШЕСТВИЯ**

Вид авиационного происшествия	Авария
Тип воздушного судна	Самолет Ан-28
Государственный и регистрационный опознавательные знаки	РА-28728
Владелец	ООО «СиЛА» (РФ, г. Магадан)
Эксплуатирующая организация	ООО «СиЛА» (РФ, г. Магадан)
Авиационная администрация места регистрации	Северо-Восточное МТУ Росавиации
Авиационная администрация места АП	Западно-Сибирское МТУ Росавиации
Место происшествия	РФ, Томская область, Бакчарский район, 60 км восточнее н. п. Кедровый, координаты: 57°31'43.10" с. ш., 080°34'17.40" в. д.
Дата и время	16.07.2021, 16:11 местного времени (09:11 UTC), день

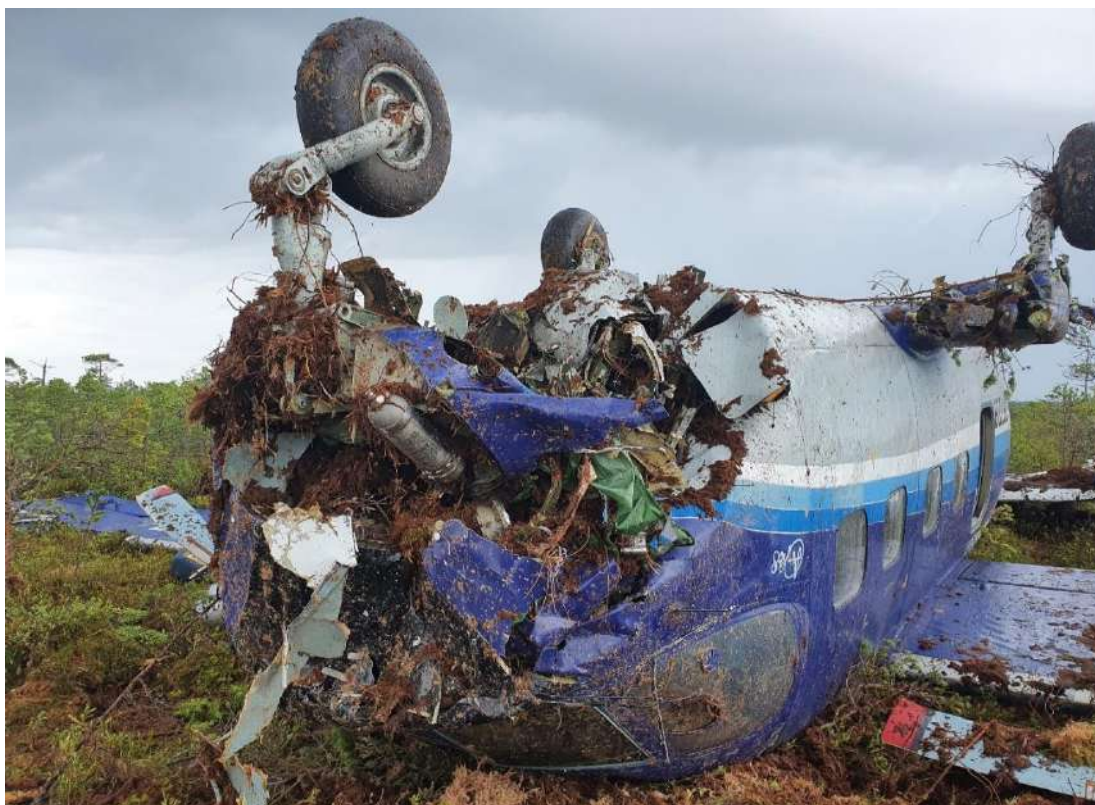
Самолет на месте АП находился в перевернутом положении (Рис. 4 и Рис. 5).

Рис. 4. Самолет Ан-28 RA-28728 после АП

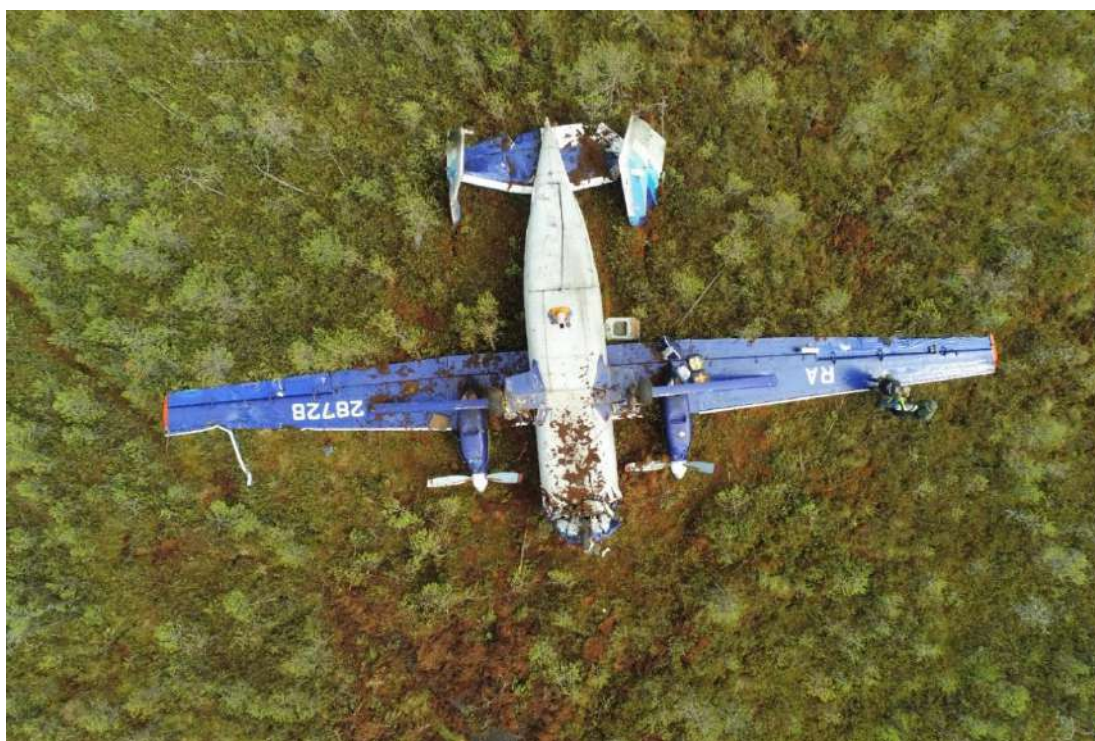
Рис. 5. Общий вид самолета на месте аварии

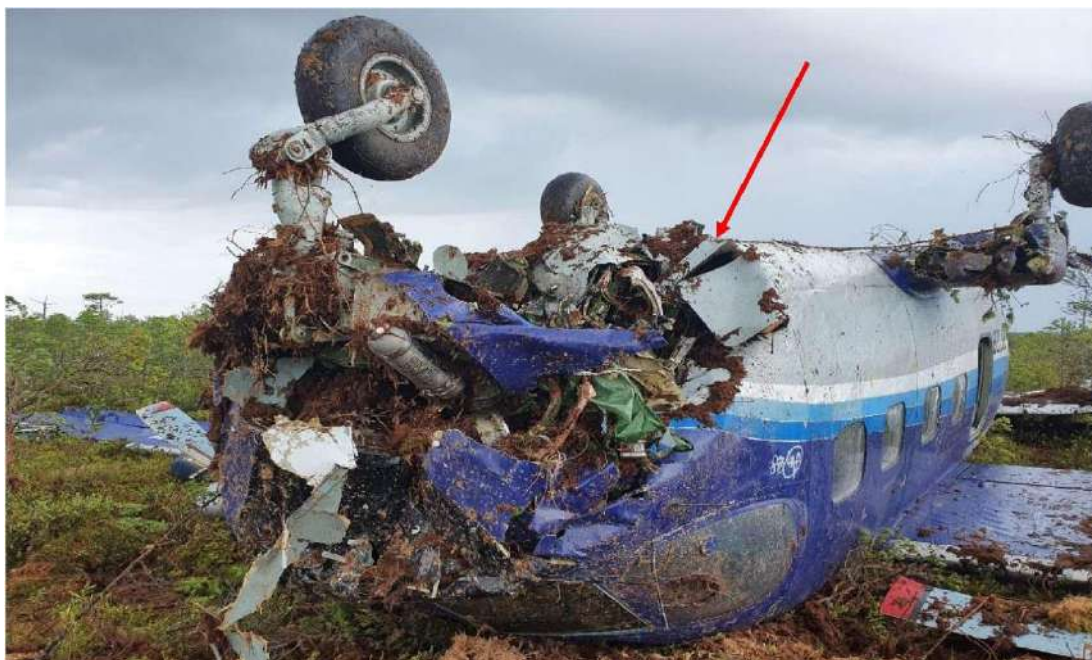
Носовая часть фюзеляжа разрушена до шп. 5 (Рис. 6). Отдельные фрагменты (правый аварийный люк, фрагменты остекления кабины, сиденья пассажирского салона) отделены

Рис. 6. Носовая часть (шп. 5 указан стрелкой)

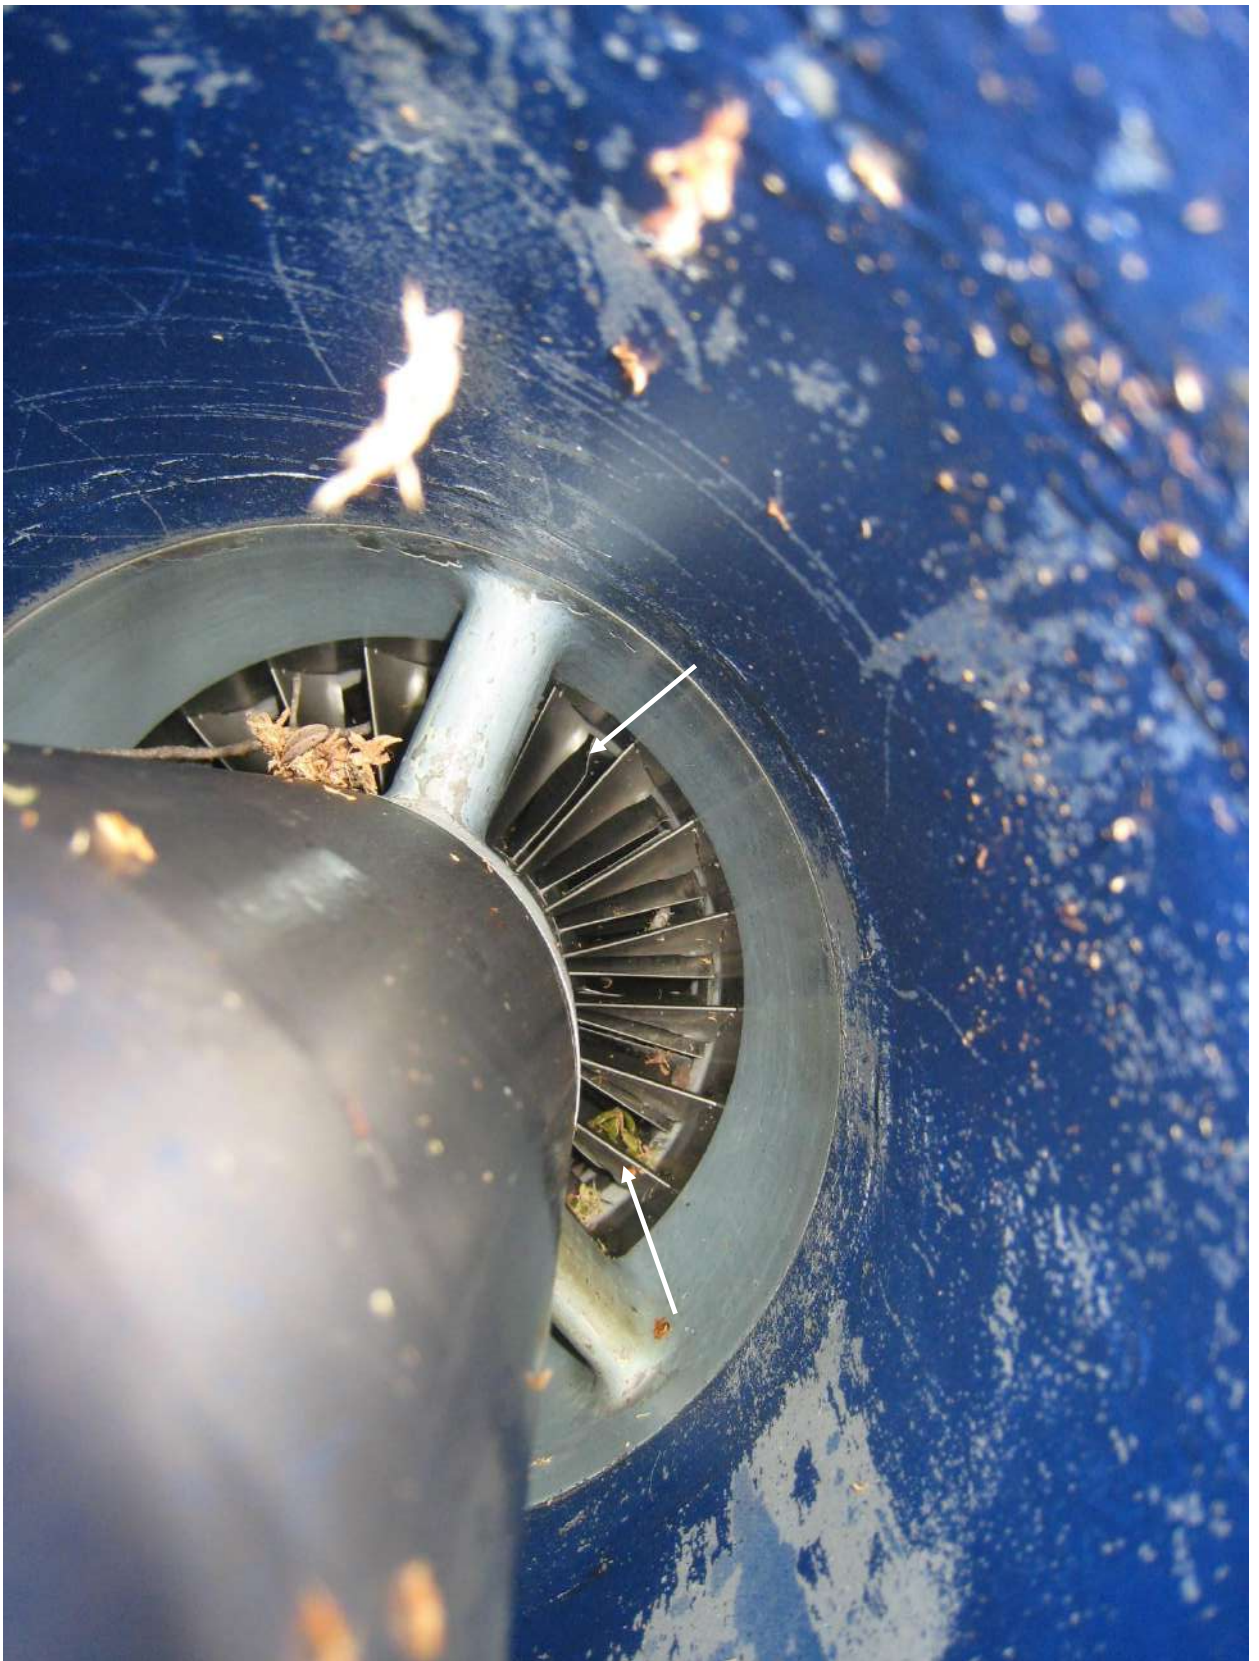
Двигатель № 1 (левый) находился на штатном месте. В каналах воздухозаборников двигателя и маслорадиатора находились ветки, земля, мох, хвоя деревьев; воздухозаборник маслорадиатора имел вмятину. Капот двигателя приоткрыт. Двигатель имел повреждения 15 лопаток ВНА (Рис. 7), 4-х лопаток первой ступени компрессора (Рис. 8).

Рис. 7. Повреждения лопаток ВНА левого двигателя (указаны стрелками)

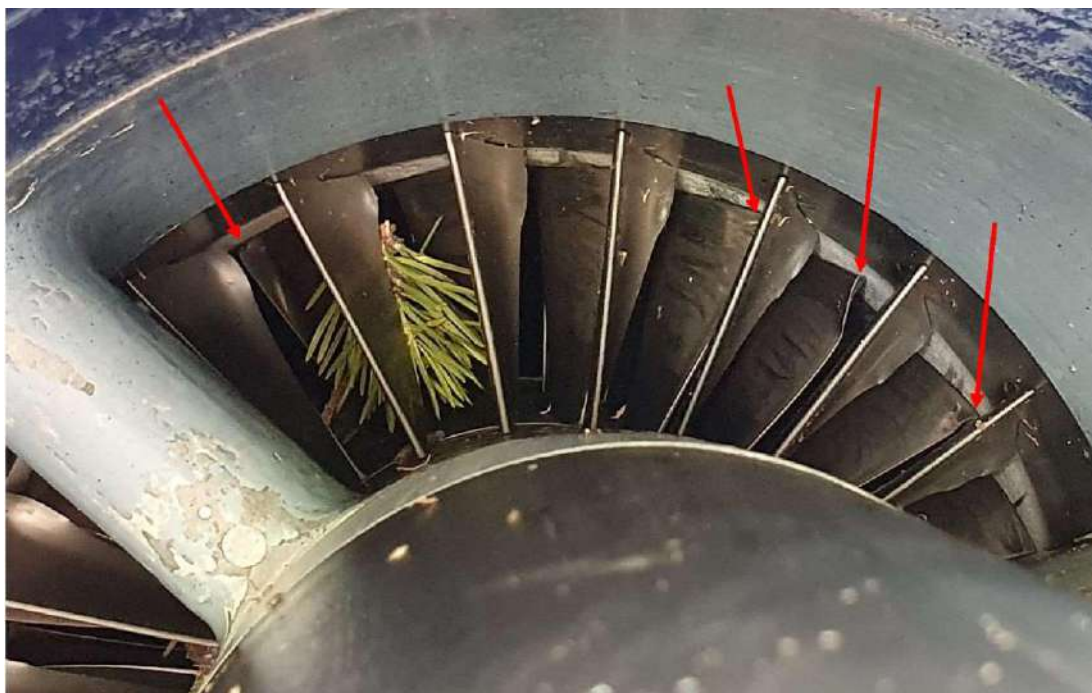
Рис. 8. Повреждения лопаток первой ступени компрессора левого двигателя (указаны стрелками)

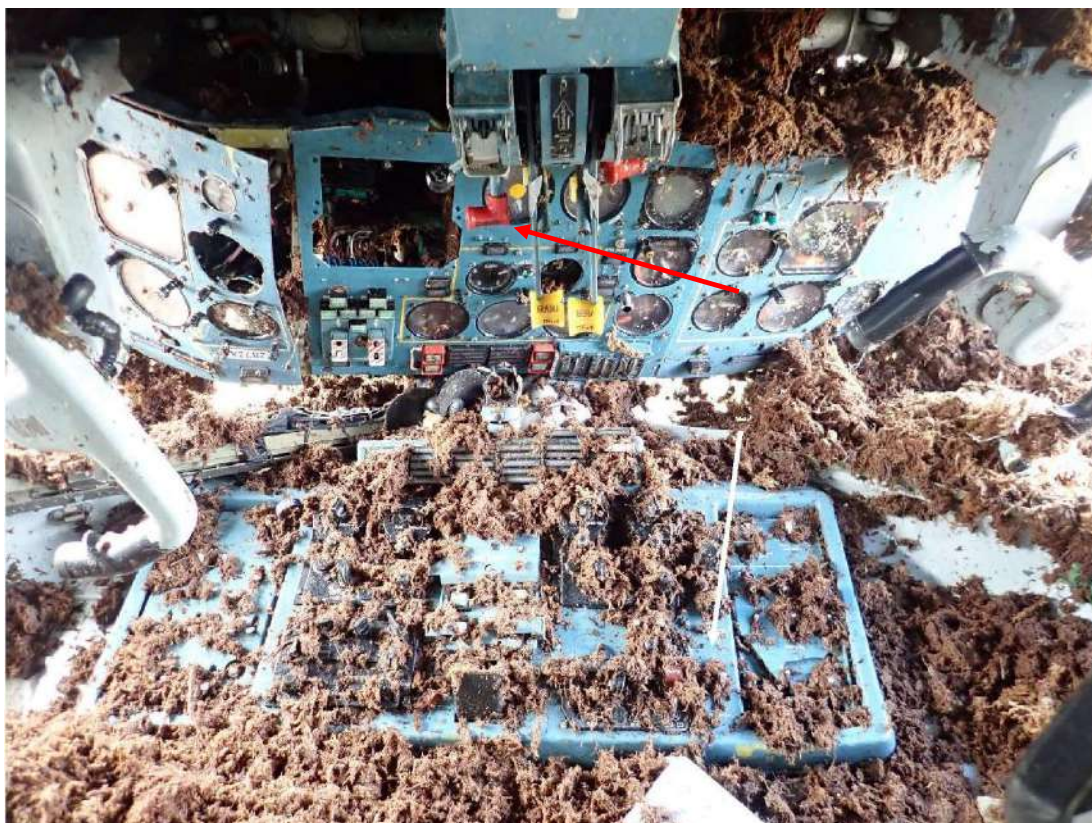
Приборные доски находились на штатных местах. Правая панель приборной доски пилотов частично оторвана и погнута. Верхний пульт находился на штатном месте, засыпан мхом и землей (Рис. 9). Блоки авиационного и радиоэлектронного оборудования находились на штатных местах и видимых повреждений не имели.

Рис. 9. Верхний пульт (указан стрелкой)

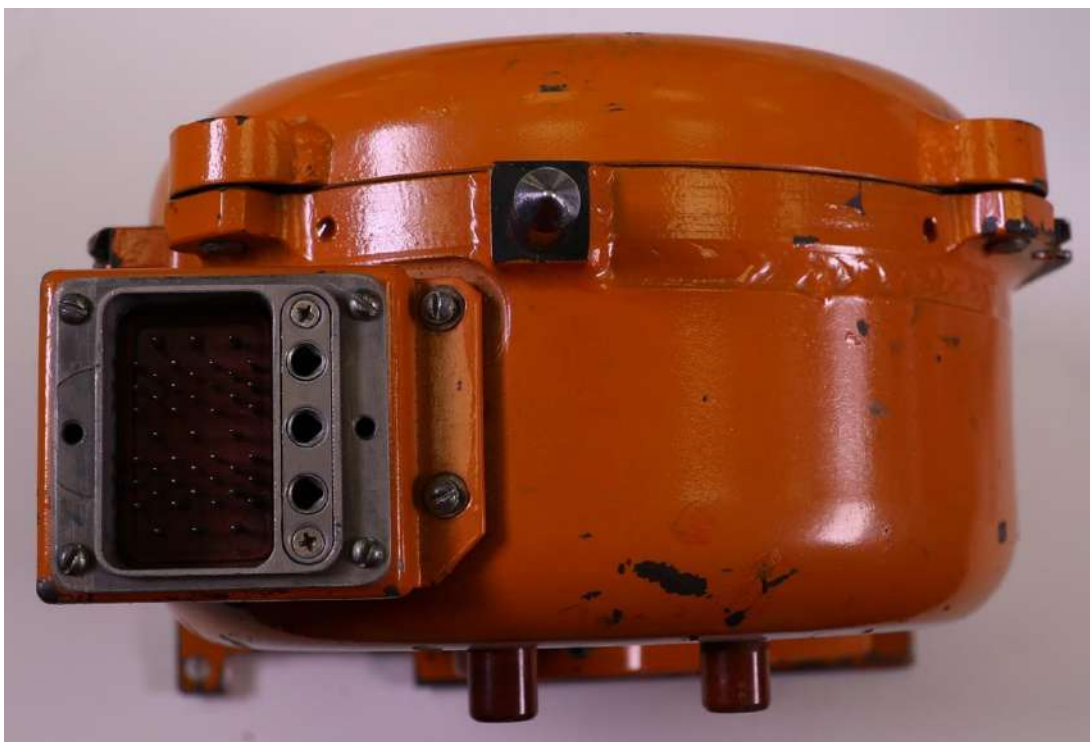
Рис. 11. Лентопротяжный механизм МЛП-23-1

При внешнем осмотре установлено, что лентопротяжный механизм находится в удовлетворительном состоянии, внешних механических и термических повреждений не имеет, на шильдике – номер 09502, состояние позволяет считать информацию штатным образом.

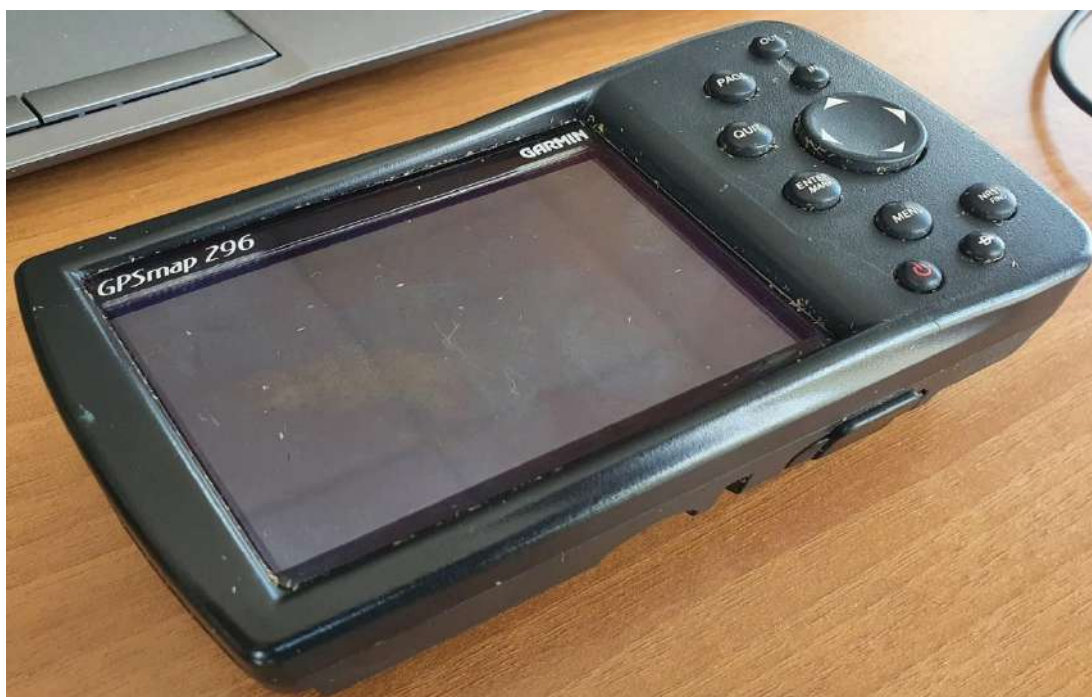
Рис. 12. Портативный приемник спутниковой навигации Garmin GPSmap 296

При внешнем осмотре установлено, что устройство находится в удовлетворительном состоянии, без каких-либо повреждений. На задней панели имеется этикетка с серийным номером устройства 10703431. Устройство находится в состоянии, позволяющим считать информацию штатным образом.

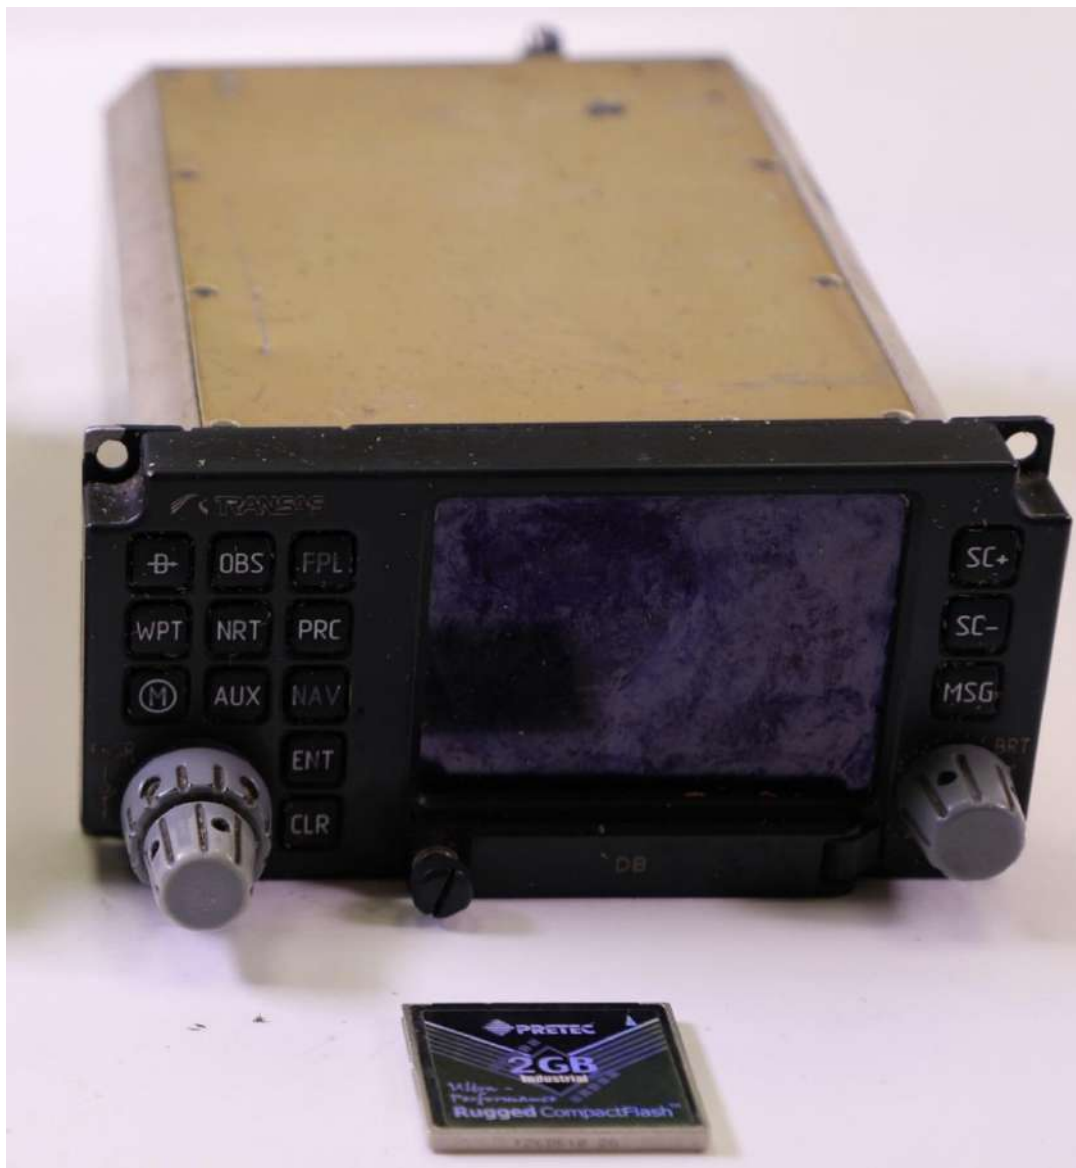
Рис. 13. Авиационный спутниковый приемоиндикатор

При внешнем осмотре было установлено, что устройство не имеет каких-либо повреждений. На задней панели имеется этикетка с серийным номером 22202. Имеется слот для быстросъемной карты памяти CompactFlash. Быстросъемная карта памяти не повреждена.

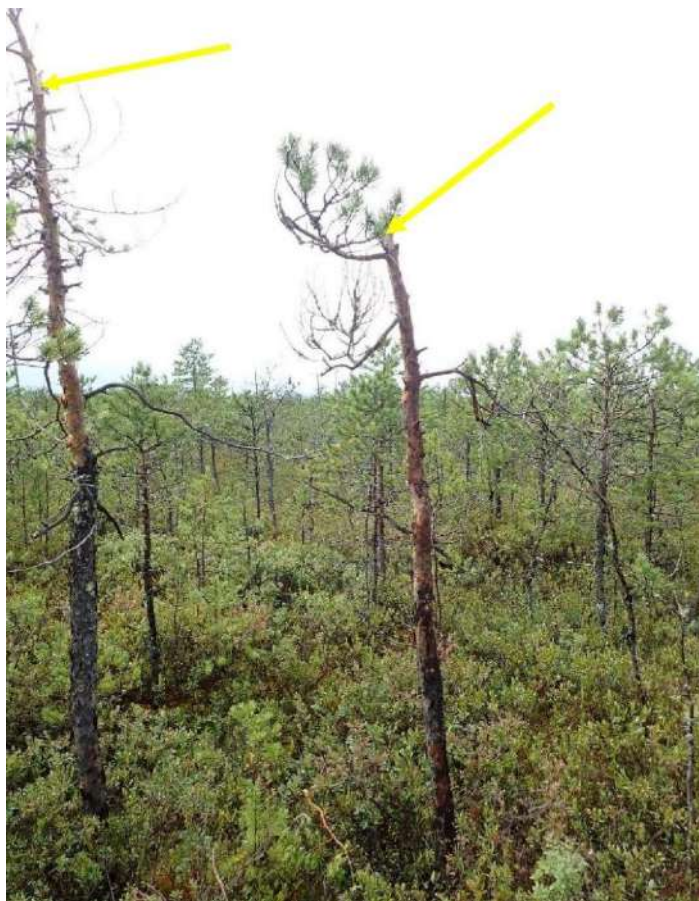
Первое касание ВС деревьев произошло стойками шасси и нижней частью фюзеляжа в точке с координатами $57^{\circ}31'41.00''$ с. ш., $080^{\circ}34'10.60''$ в. д., о чем свидетельствуют сломанные верхушки деревьев (Рис. 15). Далее по направлению движения ВС обнаружено еще несколько поврежденных деревьев.

Рис. 15. Поврежденные деревья (указаны стрелками) от первого касания ВС

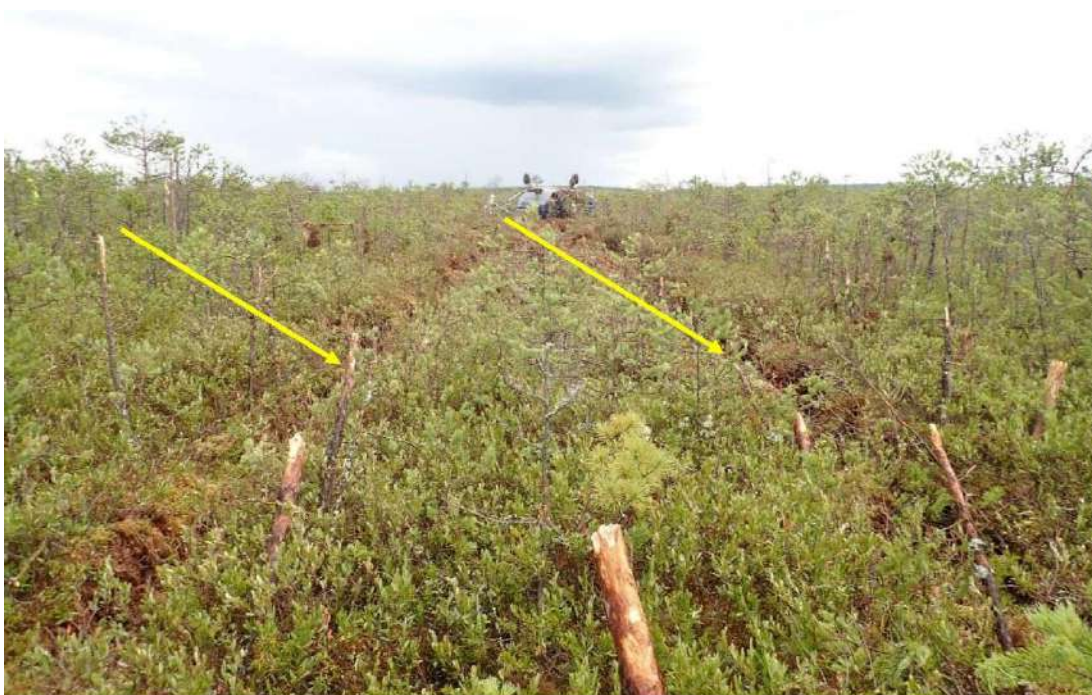
На расстоянии около 70 м от первого поврежденного дерева одновременно начинаются следы от основных стоек шасси (Рис. 16).

Рис. 16. Начало следов от основных колес стоек шасси ВС (указаны стрелками)

Характер следов столкновения ВС с деревьями, а затем и с земной поверхностью указывает на то, что самолет непосредственно перед столкновением двигался с ИК = 60° практически без крена с углом тангажа на кабрирование.

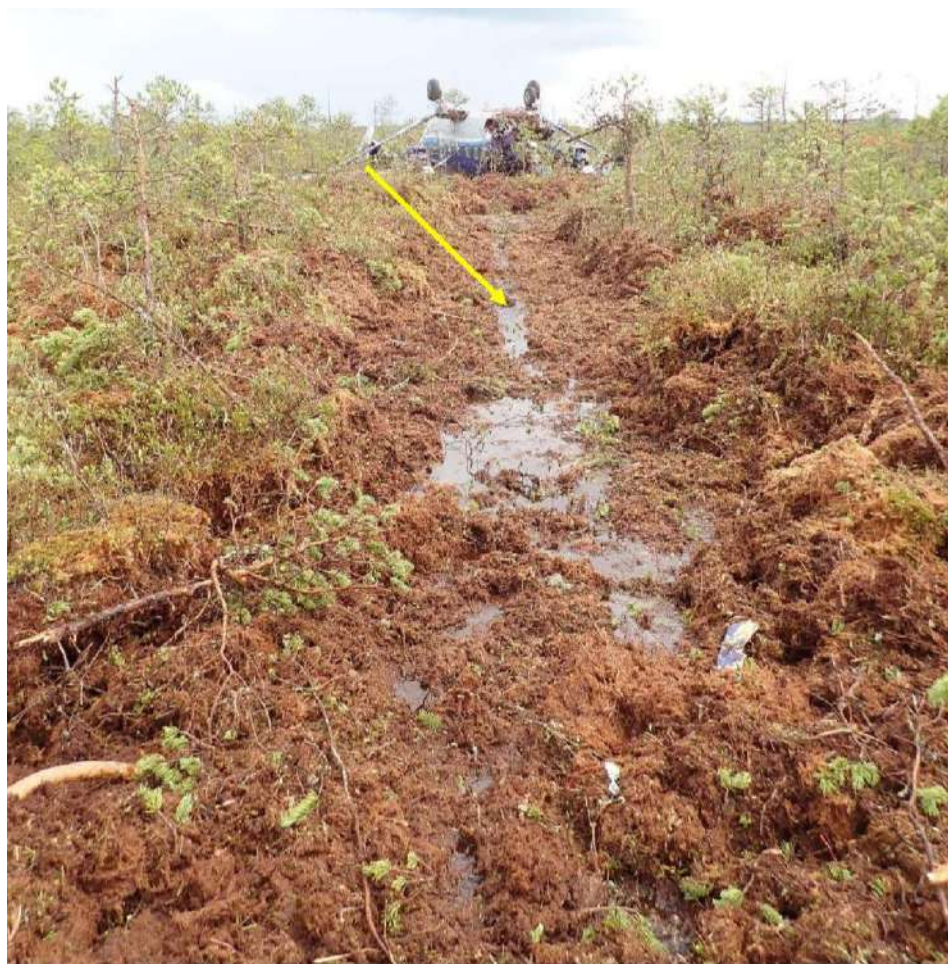
По направлению движения, на расстоянии около 30 м от появления следов основных стоек шасси, эти следы заканчиваются и начинается сплошной широкий след от нижней части фюзеляжа и передней стойки (Рис. 17).

Рис. 17. След нижней части фюзеляжа и передней стойки ВС (указан стрелкой)

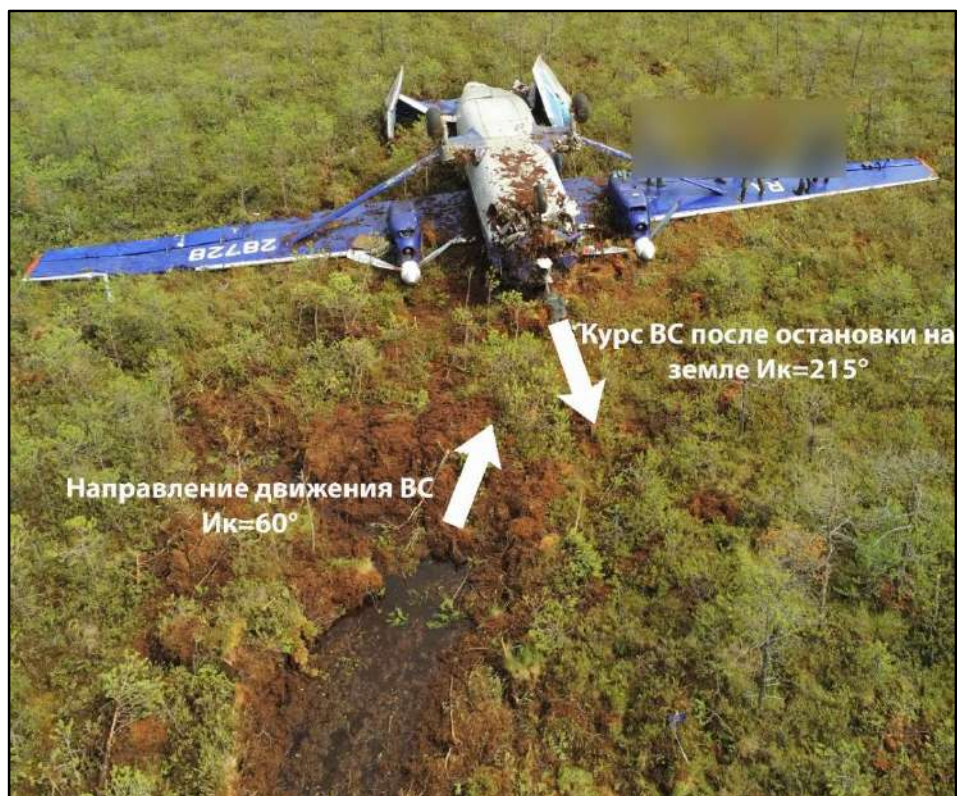
После опускания передней стойки шасси произошло ее зарывание в болотистый грунт с дальнейшим капотированием ВС. В процессе капотирования ВС продолжило движение по земной поверхности еще около 30 м и остановилось в точке с координатами $57^\circ 31' 43.10''$ с. ш., $080^\circ 34' 17.40''$ в. д. (место АП). В результате капотирования ВС опрокинулось вверх шасси и развернулось на ИК $\approx 215^\circ$ (Рис. 18).

Рис. 18. Общий вид ВС на месте АП

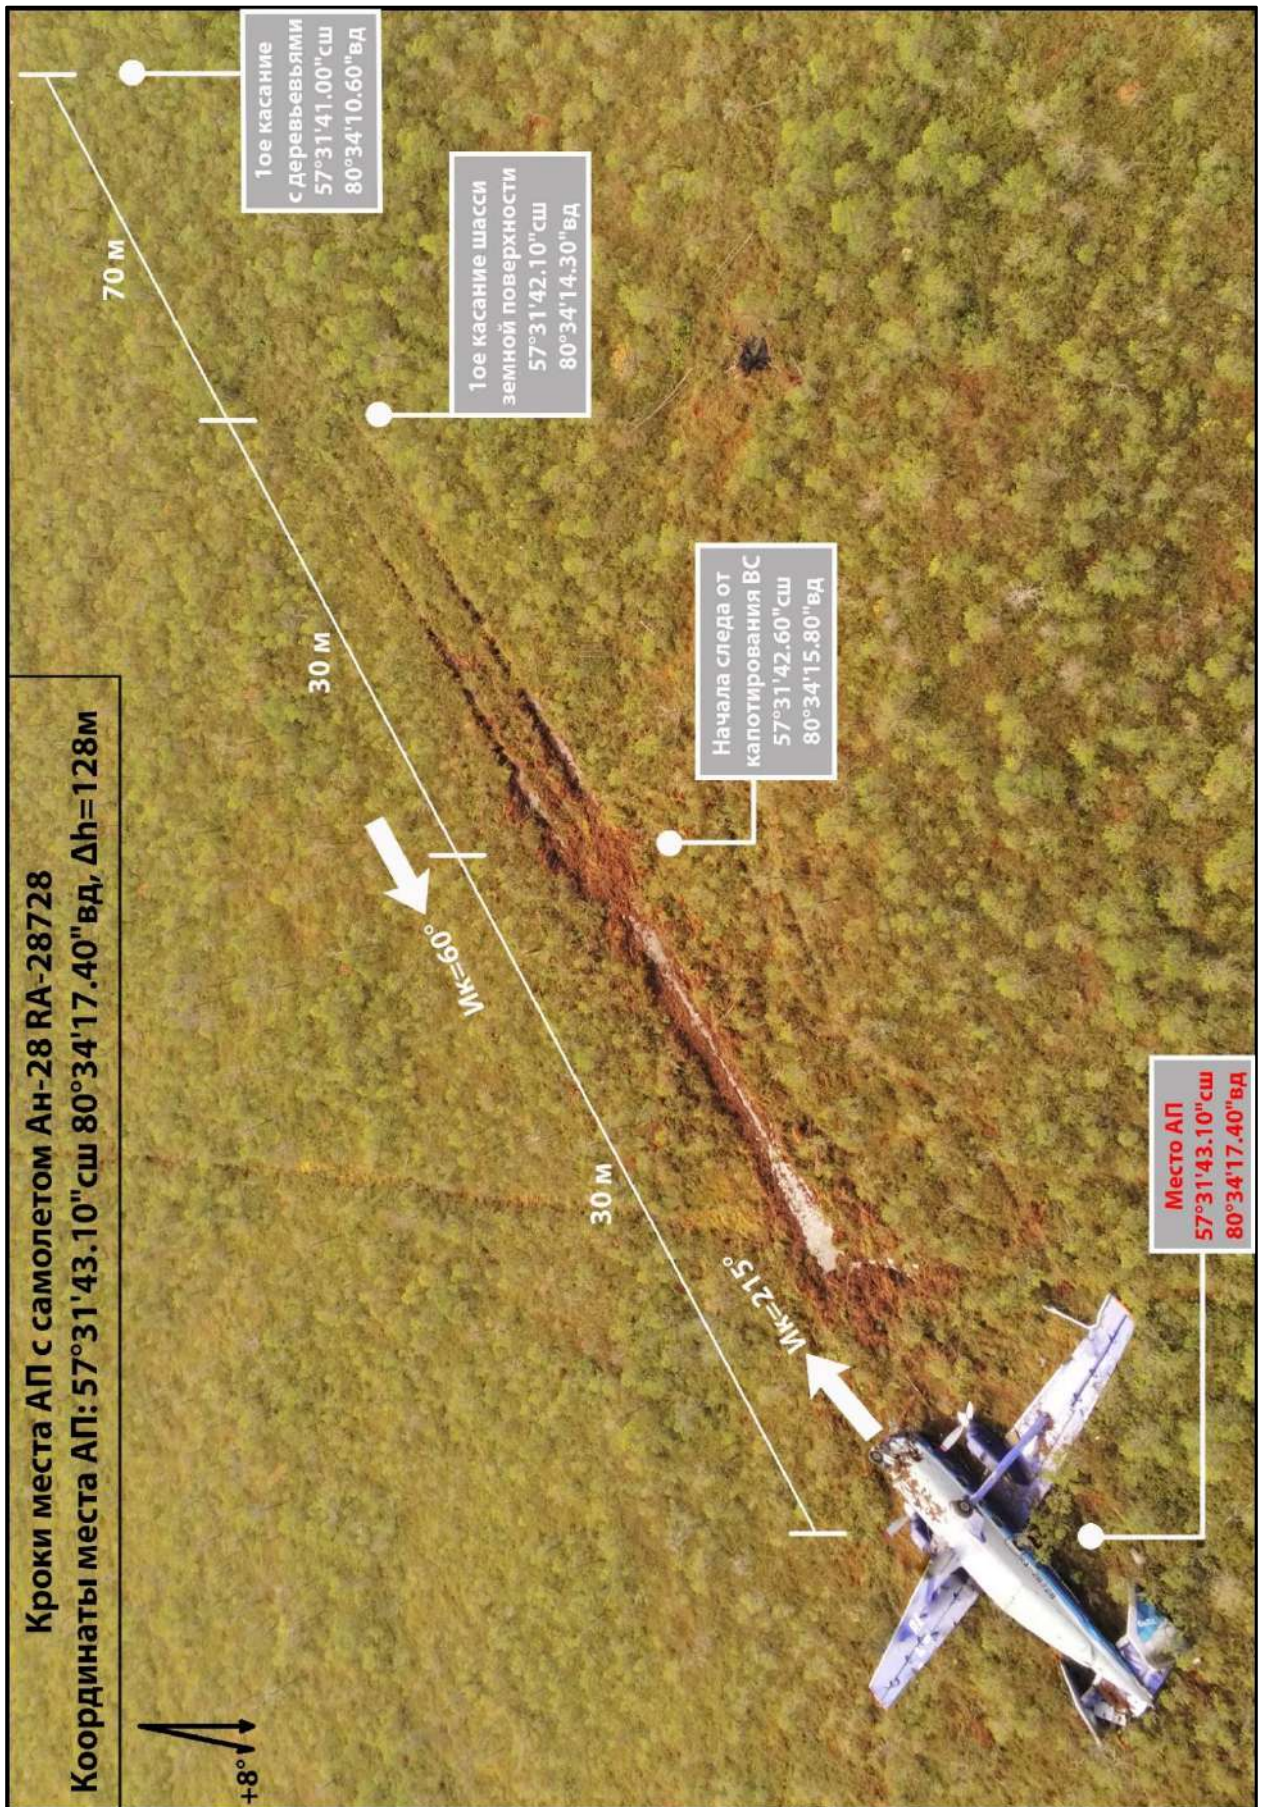
Рис. 19. Кроки места АП с самолетом Ан-28 RA-28728

Пожара не было. Разброс элементов конструкции ВС отсутствует.
Кроки места АП представлены на Рис. 19.
