Hågelby gård

Kultuhistorisk värdering och klassificering av Hågelby gård,
Tumba 7:5, Botkyrka socken och kommun, Södermanland

Rapport 2008:12

STOCKHOLMS
LÄNS MUSEUM

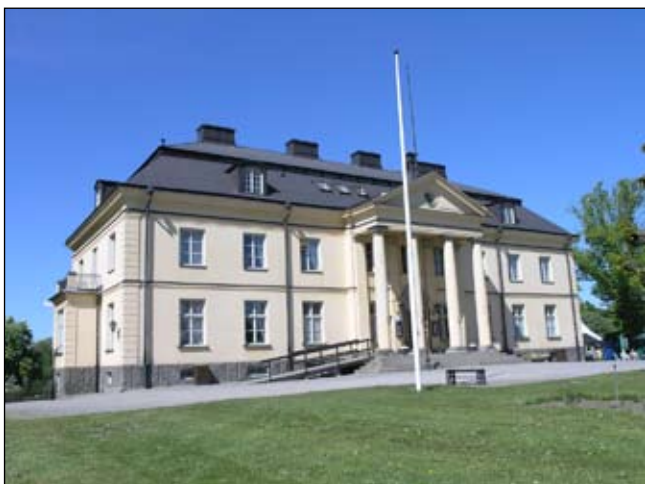
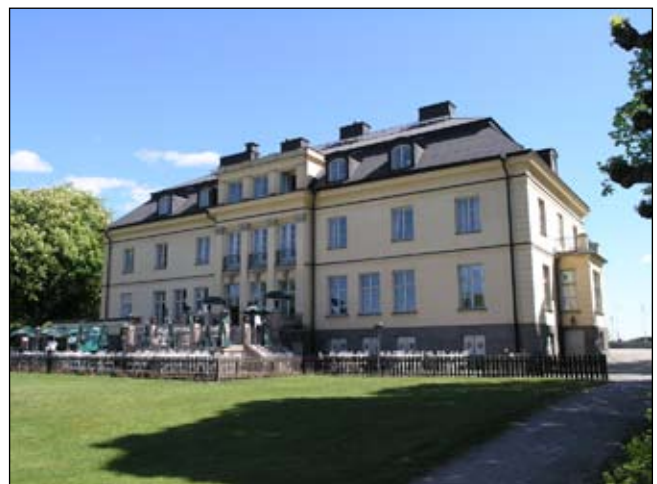
En genomtänkt helhet skapad vid ett tillfälle. En manifestation av en person, med starkt intresse för arkitektur och byggande. L M Ericsson var involverad i ritandet och planeringen. Skapade många av områdets detaljer och former vid sitt ritbord. Huvudbyggnaden präglas av ett symmetriskt fasadspråk, där klassiska element kombineras med nationalromantikens stilblandning. En kraftfull byggnad med stark herrgårdskänsla skapad i en tid då nybyggnationen av herrgårdar var nästintill obefintlig.

Nivå 1- 3:12

Huvudbyggnadens entrésida från sydöst. Lp20080657

Huvudbyggnadens trädgårdssida från sydväst. Lp20080658

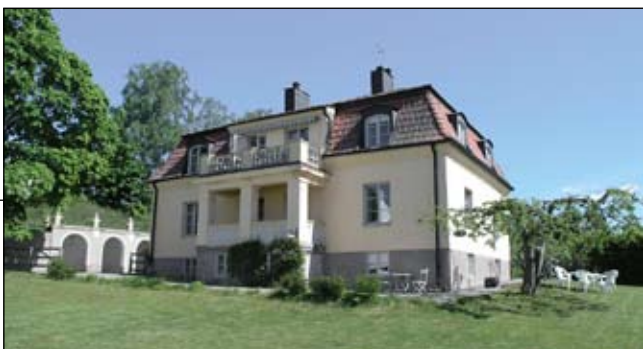
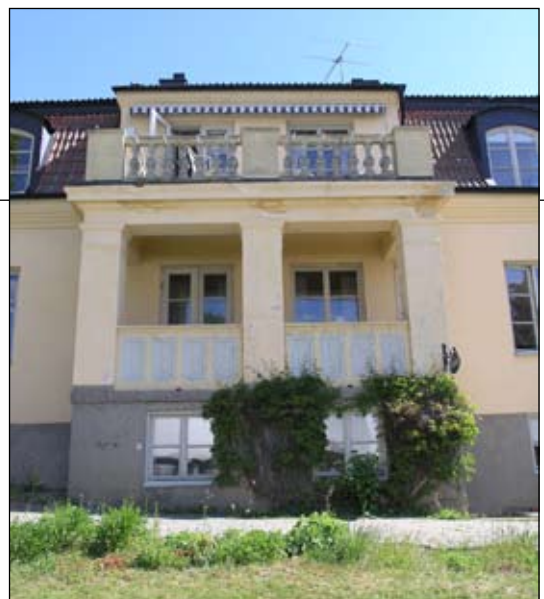
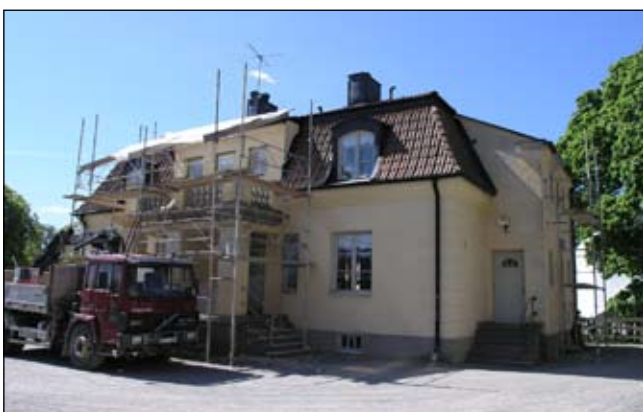
Lillgården utgör en viktig pendant till huvudbyggnaden. Är formmässigt utformad som en lillasyster till huvudbyggnaden. Har mycket av originalutförandet bevarat, både i helheten och i detaljer som snickerier och balustrader.

Nivå 1 – 3:12

Lillgårdens trädgårdsfasad från sydväst. Lp20080659

*Trädgårdsfasadens veranda från väst.
Lp20080661*

Lillgårdens entrésida från nordöst. Lp20080660

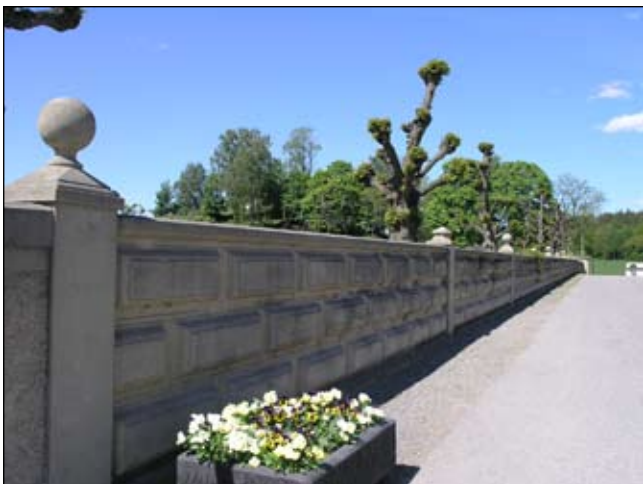
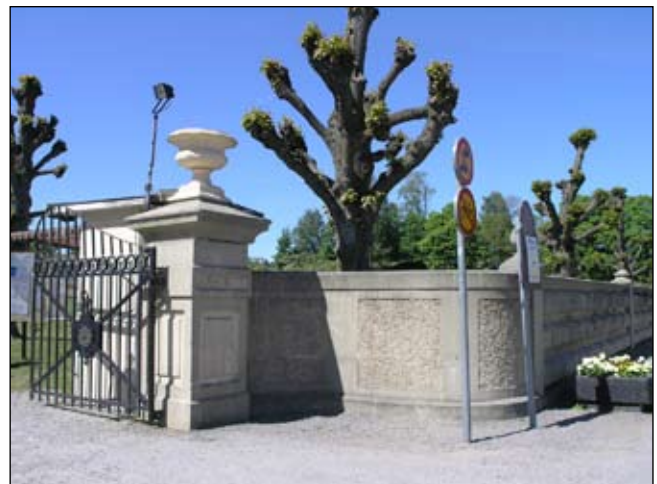
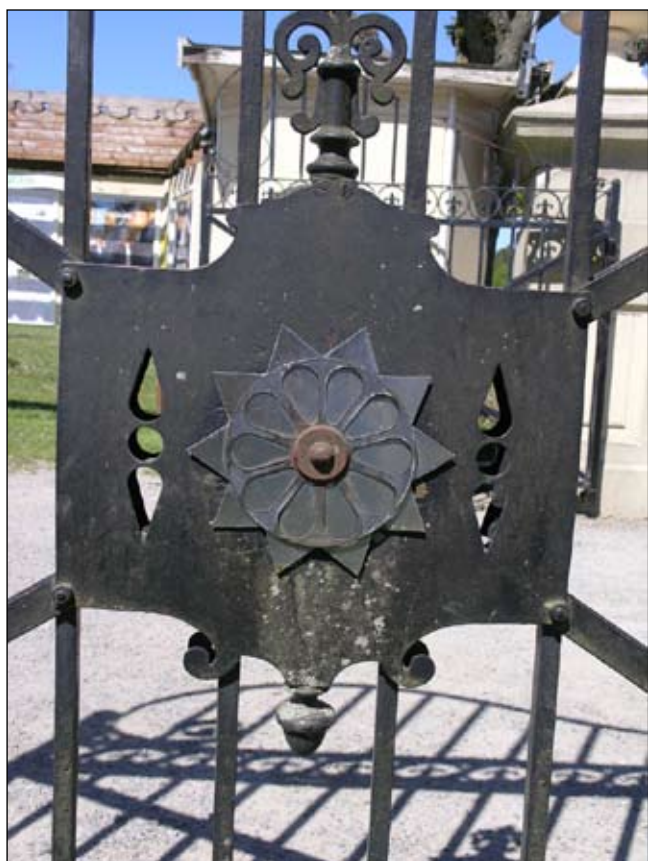
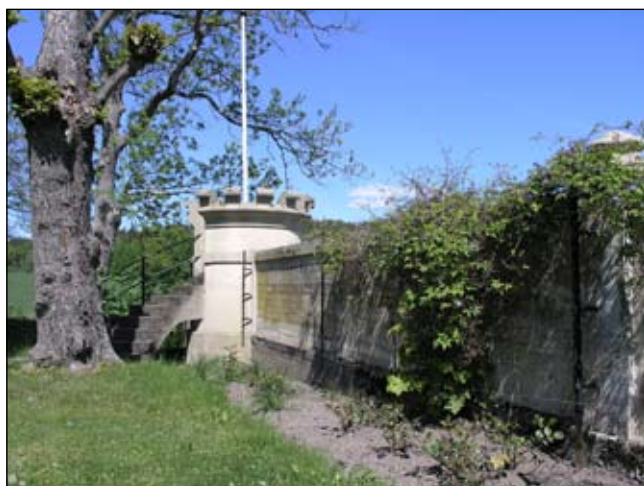
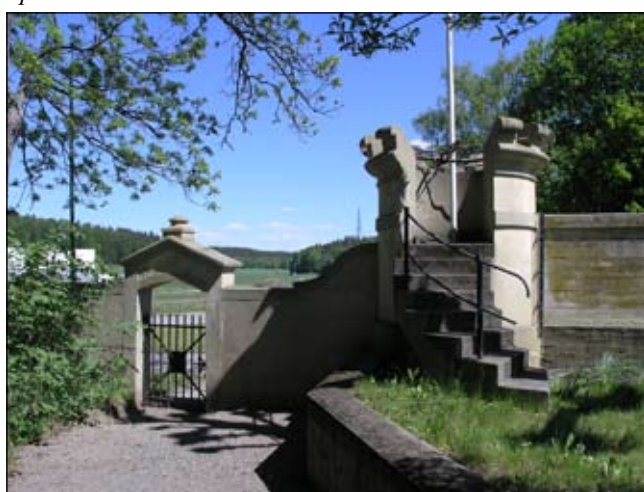
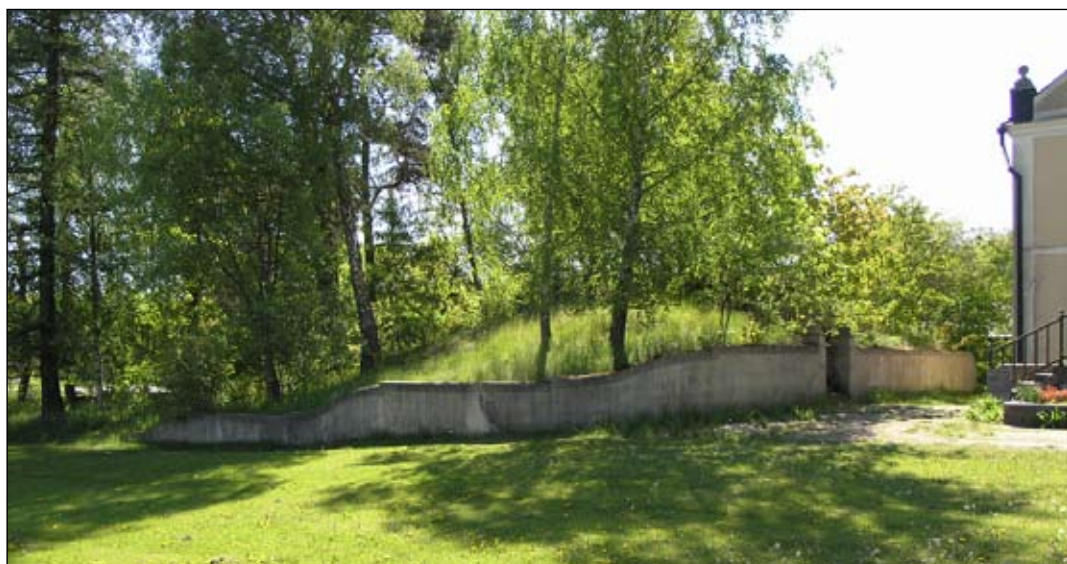
Viktig inramning för området med originalutförandet bevarat.

Nivå 2 – 3:10

Entrémurens nordliga sträckning från sydöst.
Lp20080662

Huvudentré med pelare, grind från sydväst.
Lp20080663

Detalj av entrégrindens delar; stjärnan är ett återkommande stilelement. Lp20080664

Medeltidsromantiskt hörntorn i murens nordliga del. Lp20080665

Sidoentré i murens nordliga del. Lp20080666

Murens södra del invid trädgårdsmästarbostaden, sedd från nordväst. Lp20080667

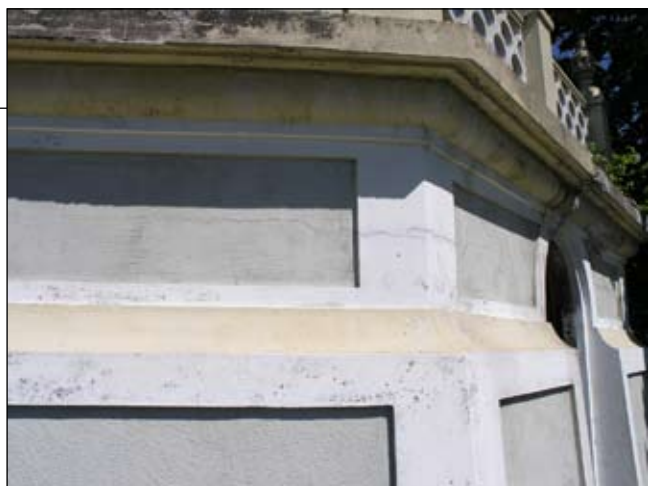
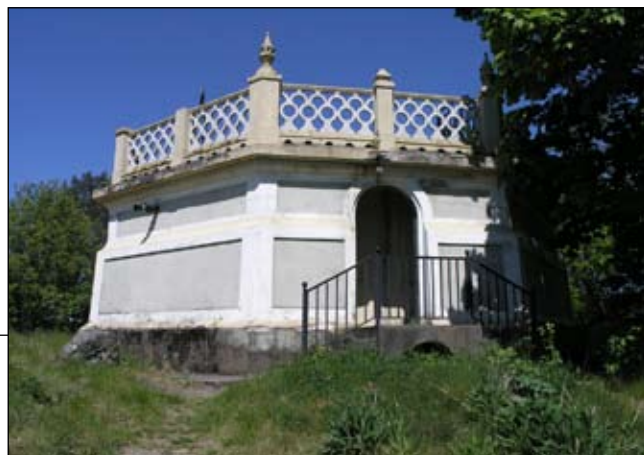
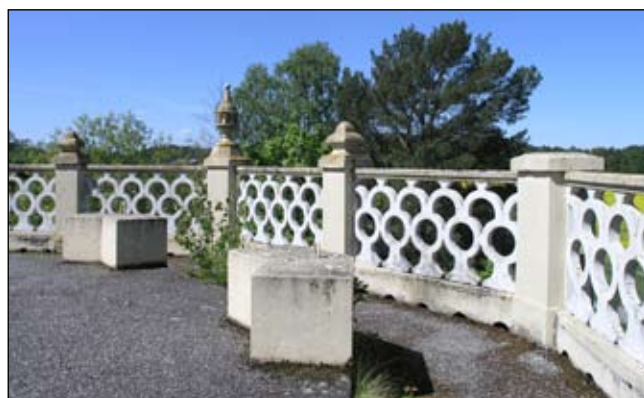
Betongarkitektur med gjuten balustrad typisk för anläggningen.
Miljöskapande i parken och delvis bibehållen funktion.

Nivå 1 – 3:12

Detalj av södra fasadens ramverk. Lp20080671

Vattentorn från söder. Lp20080670

Vattentornets krön med gjuten balustrad
och fundament, från öst. Lp20080672

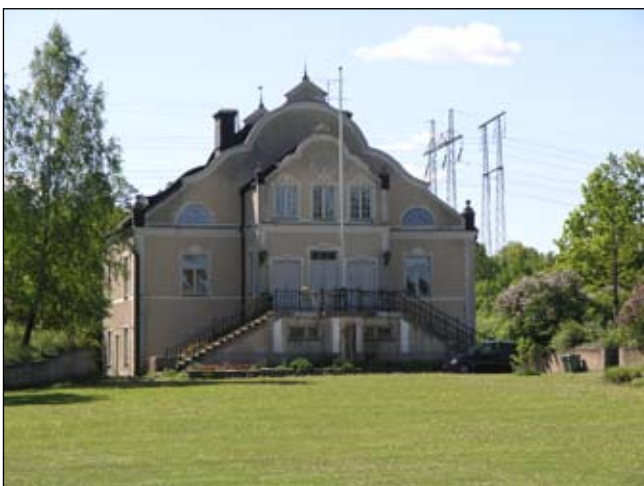
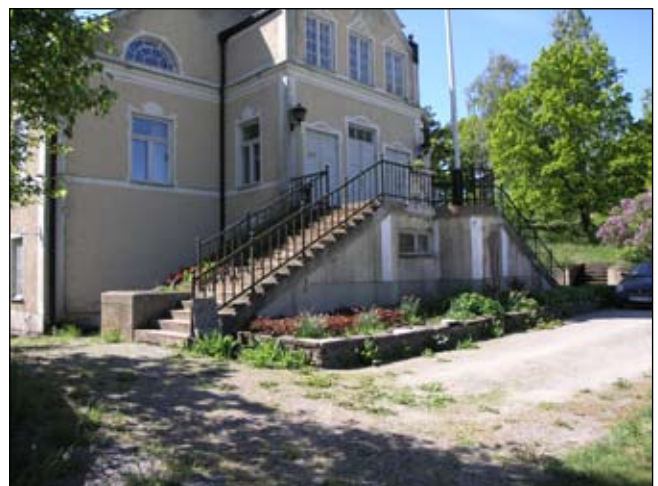
Byggnadens ursprungliga funktion som trädgårdsmästarebostad är av stor betydelse för bilden av den traditionella lantgård/herrgård som hela anläggningen strävar att efterlikna. Den representativa utformningen med gavlarna och dubbeltrappan i monumental barockstil visar även på den höga status trädgårdsmästaren hade. Användningen av synlig betong i trappan är intressant ur byggnadsteknisk synpunkt och en viktig del av anläggningens karaktär och ursprungsidé. Byggnaden bevarar sin ursprungliga karaktär.

Nivå 1 – 3:12

Trädgårdsmästarebostaden från nordost. Lp20080673

Trappan sedd från nordost. Lp20080674

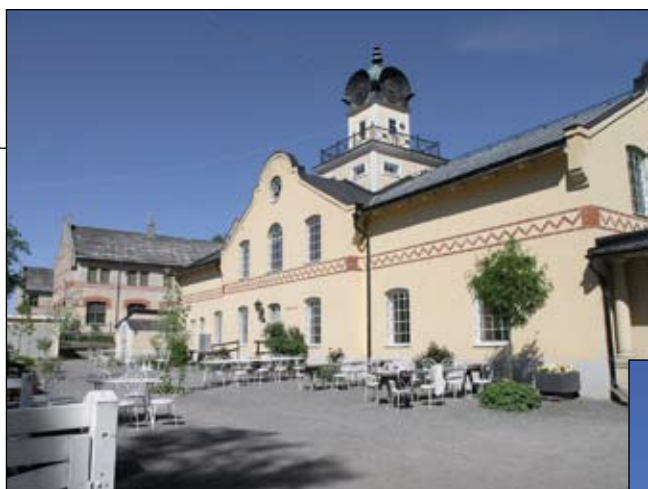
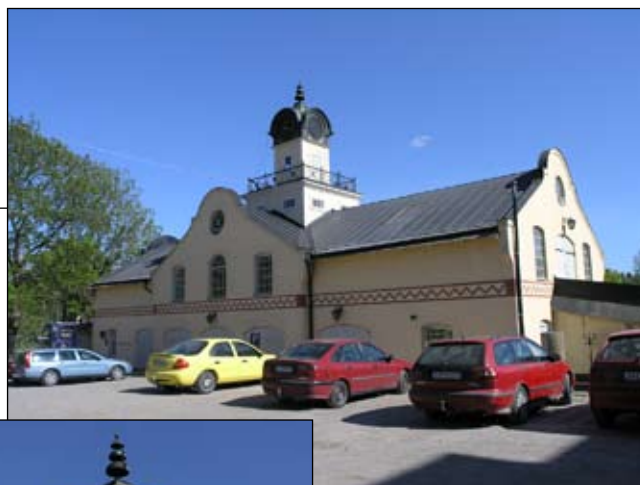
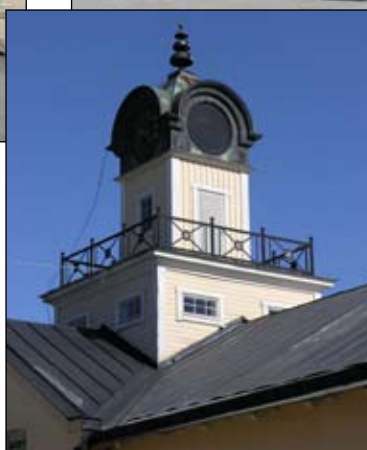
Exteriören med klocktornet är karaktärgivande och viktig för helheten. Mycket av originaluttrycket är bevarat och vittnar om vagnslidrets viktiga och framskjutna position i gårdsmiljön. Vagnar av olika slag förvarades både nere och på vinden, där av rampen i väster. Toalettbyggnad om än diskret anpassad, vägbank i nord och brister i nya tillägg som taktäckning och fläktinstallationer påverkar helhetsintrycket.

Nivå 1 - 3:10

Vagnslider från sydöst. Lp20080689

*Vagnslider från nordväst.
Lp20080690*

*Klocktorn från nordväst.
Lp20080691*

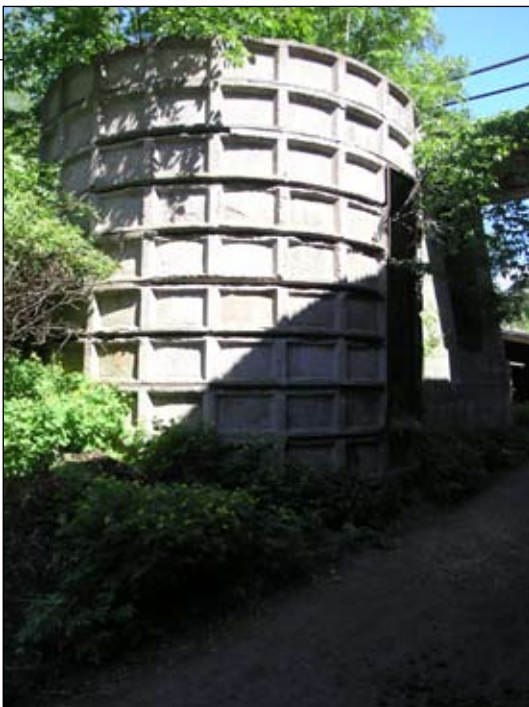
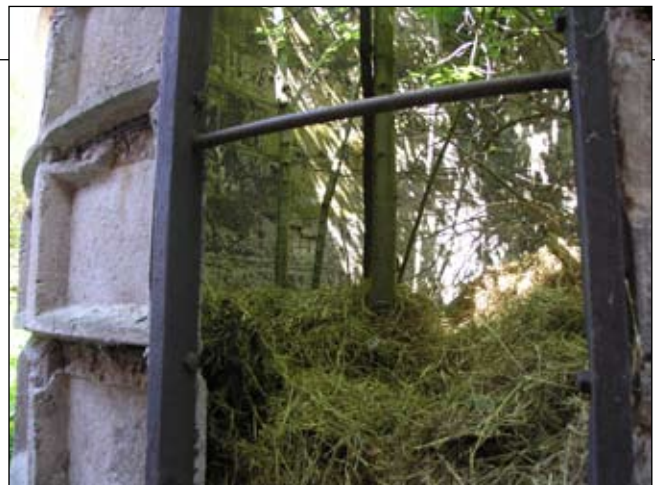
Betongsilon/cisternern illustrerar en genomtänkt funktion vid anläggningens ekonomibyggnader och är intressant med sin betongkonstruktion ur ett byggnadshistoriskt perspektiv.

Nivå 2 – 3:10

Detalj vid den vertikala öppningen. Lp20080705

*Ensilagesilon med de karaktäristiska kassettformerna i gjuten betong.
Lp20080704*

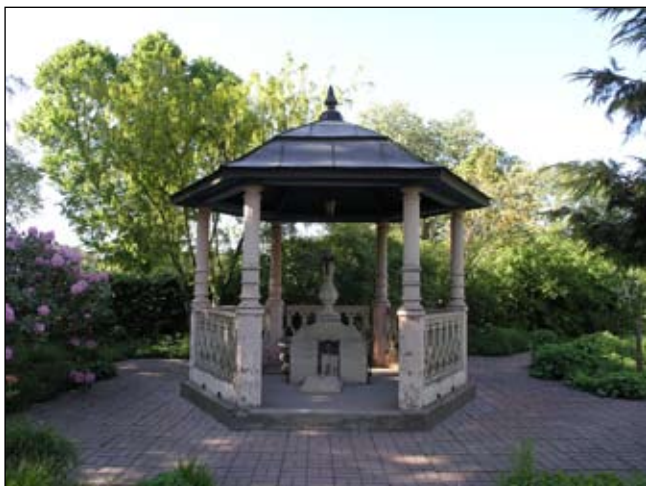
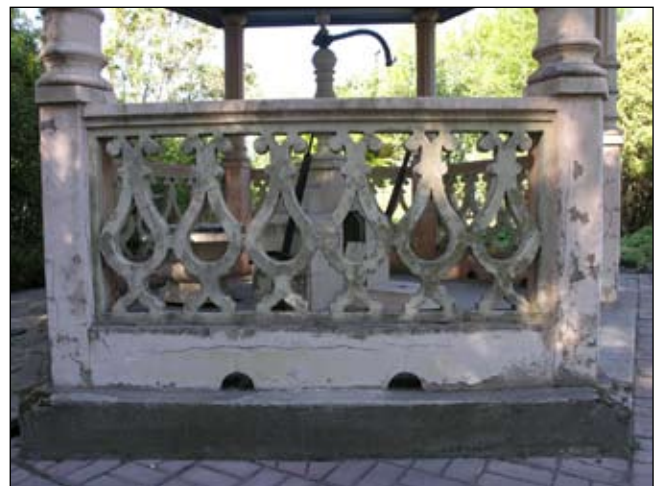
Taket invändigt, taklag av träreglar som strålar ut från takets mitt, profilerade upplag, innertak av pärlspont, målat i en kraftigt blå kulör. Pumpanordning gjuten, i sockel upphöjd inskription, BYGGDT UNDER NÖDÅR MDCC- CCXVIII (1918)
I behov av underhåll, sprickor i puts, spjälkningar i balustraden, färg flagar,

Nivå 2 - 3:10 Ingår i den anlagda parkmiljön, med en ursprunglig funktion som brunnshus.
Miljöskapande och typisk för den stilromantik som återspeglas i hela anläggningen.

Brunnshus sett från söder. Lp20080706

Detalj av balustrad i väster. Lp20080707

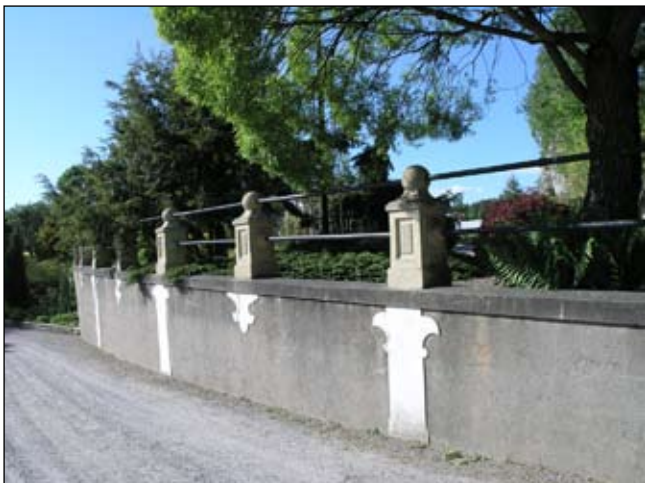
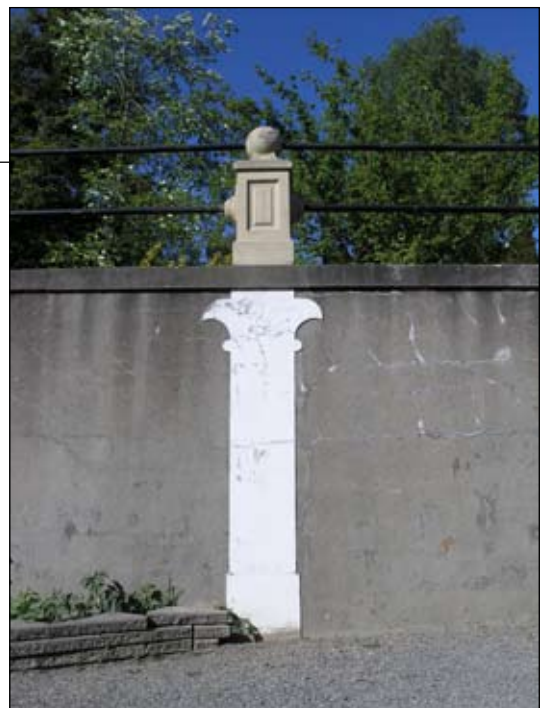
Nivå 3 Inramning av miljön, med utformning som återkommer i områdets övriga murpartier.

Stödmur sedd från sydöst. Lp20080708

Detalj av putsdekor och balustrad, sedda från söder. Lp20080709

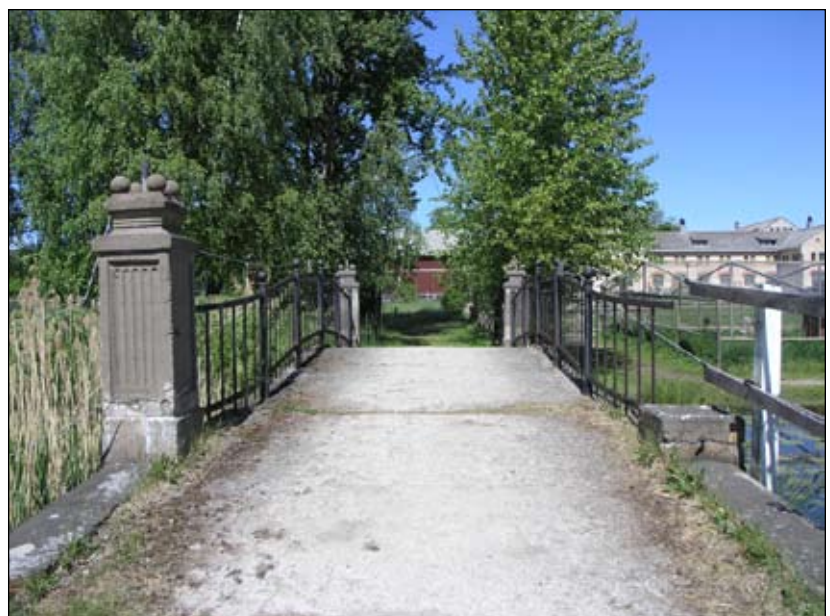
Nivå 1 – 3:12

*Betongbron sedd från söder.
Lp20080713*

Bevara den råa betongytan samt järnräcket. Betongytan kan bemålas för att ge materialet skydd i en kulör liknande betongen och med en färg som påstrykes tunt, så att betongstrukturen fortfarande syns. Ersätt brostolpen med en som är likadan som de som står kvar.
