Lapuan räjähdysonnettomuus rauhanajan kohtalokkain maalla sattunut onnettomuus

— Teksti: Juhani Katajamäki —

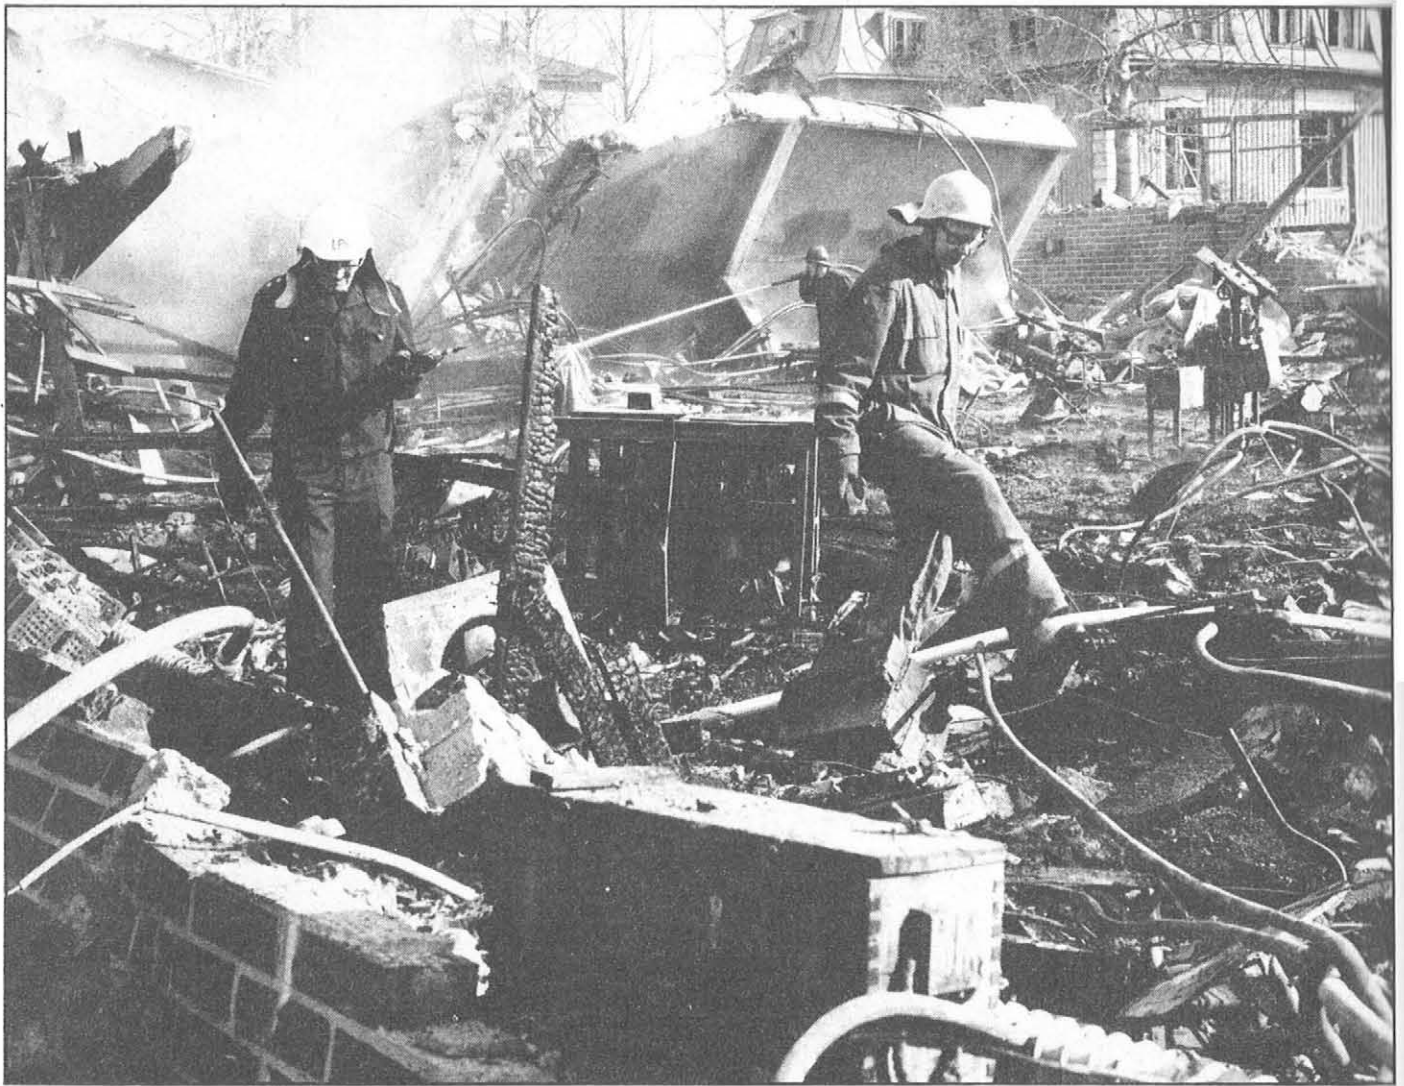
Humahdusmainen räjähdys hajoitti lataamorakennuksen perusteellisesti ja sytytti monta matalaa avopaloa. Taustalla näkyvän sortuneen betonilaatan päällä oli työjohtajien koppi. — Vasemmalla Lapuan palopäällikkö R. J. Haapanen.

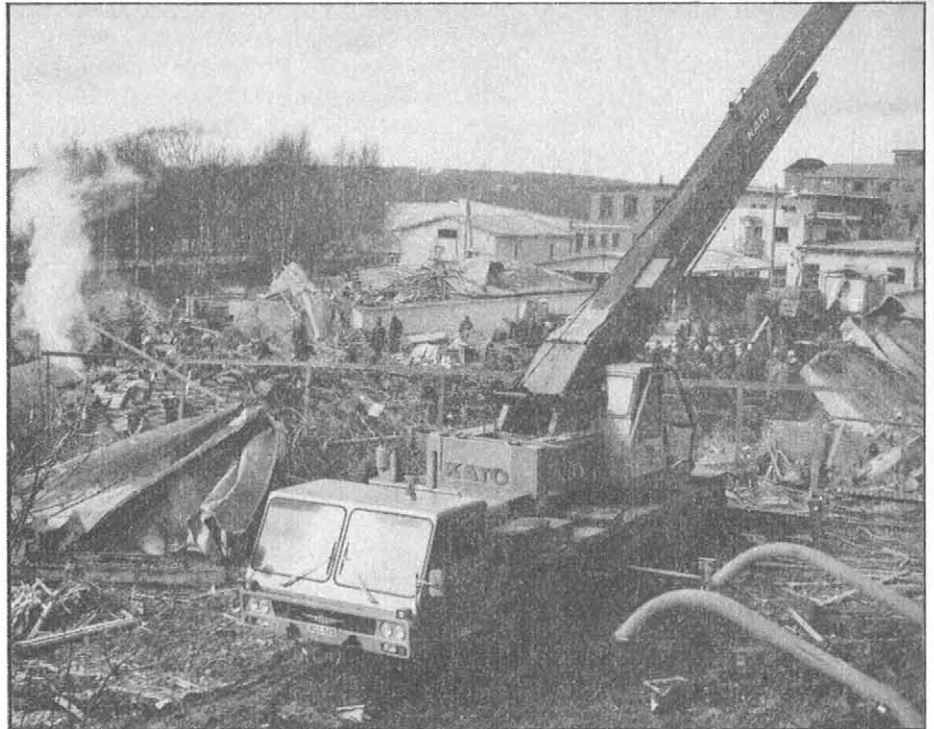
Raunioiden raivaamisessa tarvittiin myös raskasta kalustoa. Kuvan 30 tonnin autonosturi ehti paikalle klo 9.15.

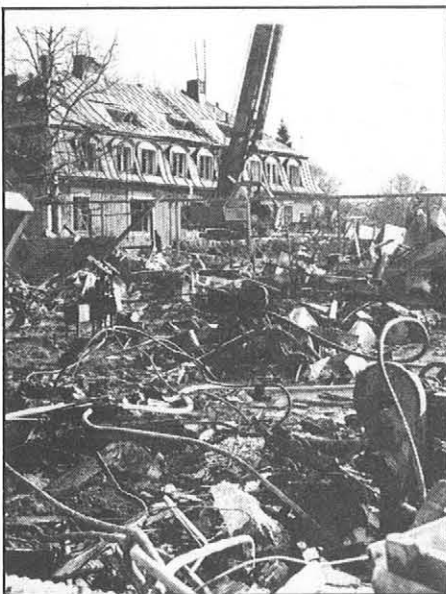
Asuinrakennus oli varsin lähellä lataamoa.

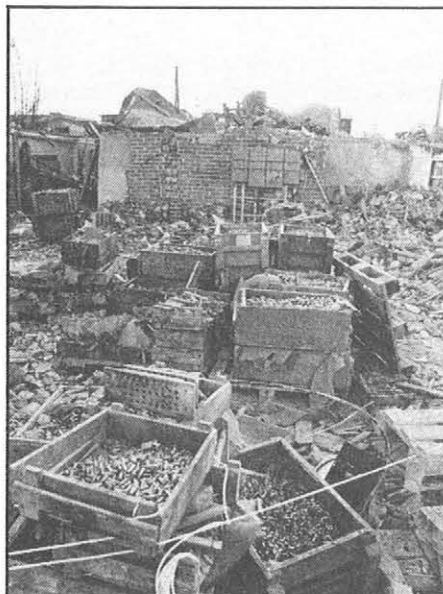
Tuhansia ammuksia räiskähteli kuumuudessa, mutta paljon jäi vielä räjähtämättäkin.

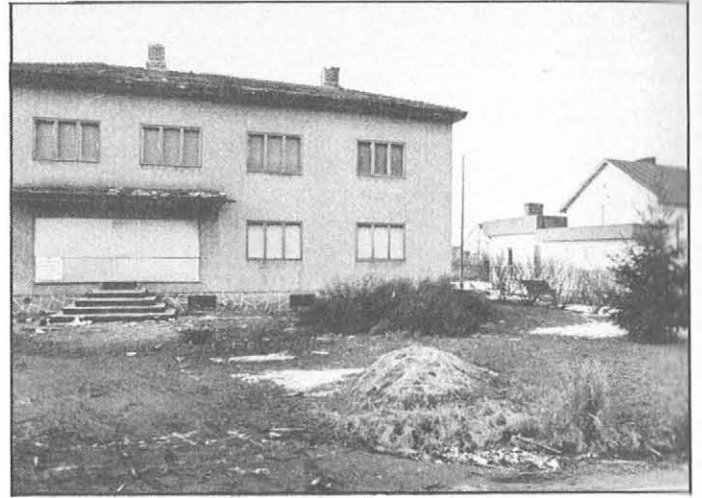
Yllä oikealla katjuvaston täysin repeytyneet peltiseinä (piirroksessa rakennus 63). — Myös tehdasalueen ulkopuolella sijainneet rakennukset kärsivät isoja vahinkoja. Kuva oikealla tehdasalueen pohjoispuolella kulkevan tien takaa.

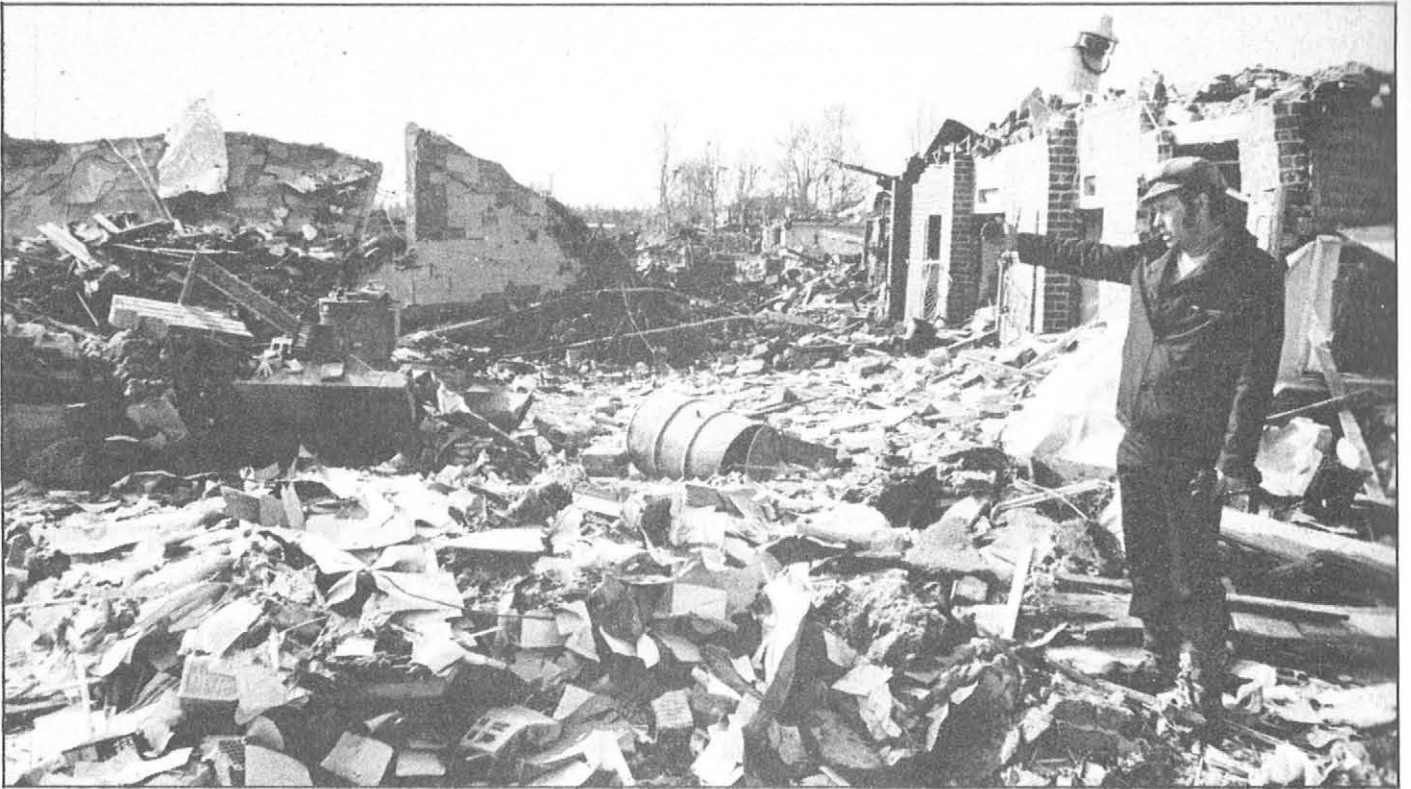
Kuva 1.

Räjähdyks tapahtui lataamorakennuksessa, jossa oli betonirakenteinen ruutiullakko, ja hajoihi lataamorakennuksen täysin. Paine kokosi rakennusjätteistä korkean sortumakeon kuvan 1 keskivaiheille. (Kuvassa tehtaan palopäällikkö *Urho Lahtinen*). Tämän sortumakeon räjähdyspisteen puolelle syttyi tulipalo ja räjähdyspisteen vastakkaiselle puolelle toinen palo. Lisäksi syttyi vähäinen palo kuvassa näkyvän huoltorakennuksen kattorakenteissa. Huoltorakennus tuhoutui lähes täysin. Kuvan 2 oikeassa laidassa näkyvän varastorakennuksen kattorakenteet vaurioituivat, samoin taustalla näkyvän varastorakennuksen lataamon puoleinen seinä ja katto. Kuvan 3 keskellä näkyvä *Torstila*-niminen asuinrakennus vaurioitui asumiskelvottomaksi ja vasemmalla näkyvä tilikonttorin rakennus osittain. Muut patruunatehtaan rakennukset vahingoittuivat vähemmän. Ikkunoita rikkoutui paineiskun suunnassa eri puolilla n. 300–400 m etäisyydelle (kuva 4) ja yksittäisiä ikkunoita kauempanakin. Kuolleita ja loukkaantuneita oli eri
