ETICA E RESPONSABILITA' PROFESSIONALE

Un caso storico: STAVA 19 LUGLIO 1985

Cavalese (TN): Auditorium Palafiemme

Considerazioni tecniche di parte civile su Stava: il sito, la discarica mineraria, la gestione, i controlli. Geologia e Arte mineraria

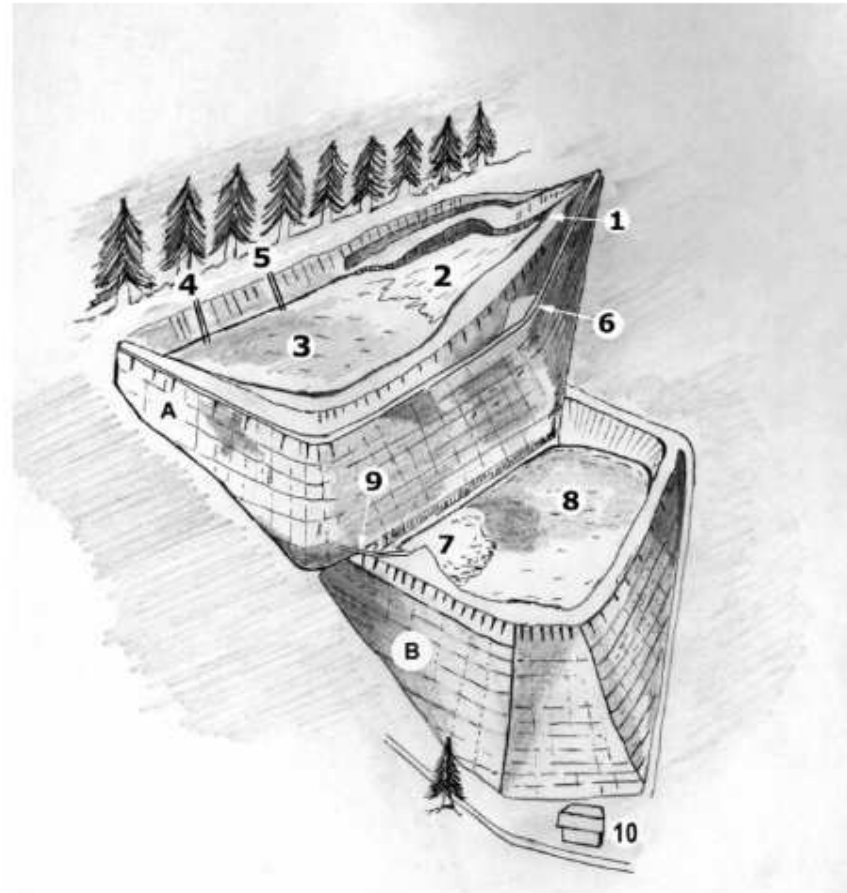
Fig. 2. Graphical representation of the Prestavel basins: (A) upper basin; (B) lower basin; (1) cyclone, (2) sandy deposit, (3) silty deposit, (4) drainage service, (5) emergency drainage, (6) service road, (7) sand cone, (8) silty deposit, (9) drainage from the upper basin, (10) caretaker's house.

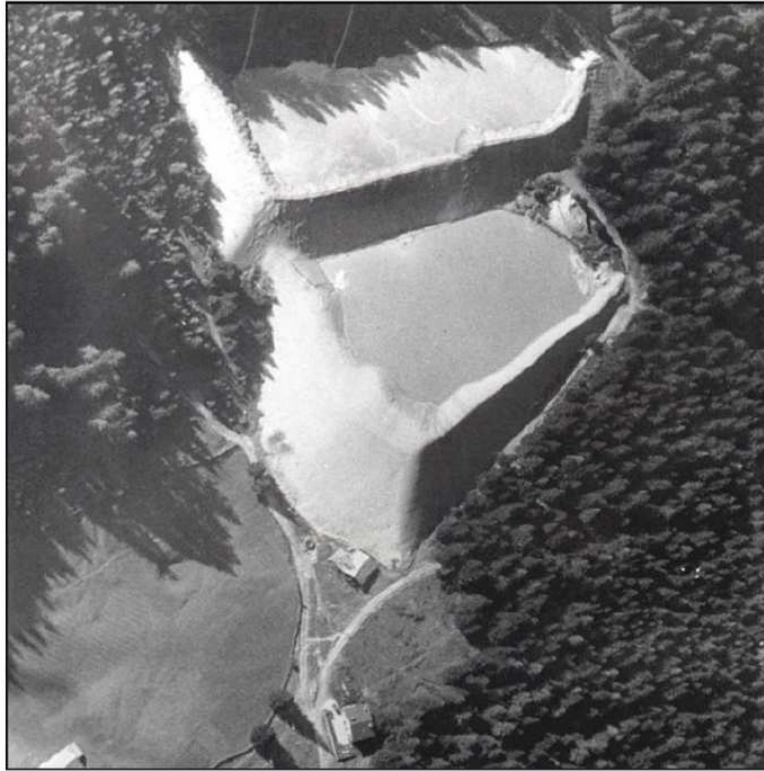
Fig. 5. Aerial view of the basins in **October 1973**, nearly two years after the construction of upper basin; in this one is in progress the raising of the embankment from the orographic left side (photo Impresa Rossi, Brescia).

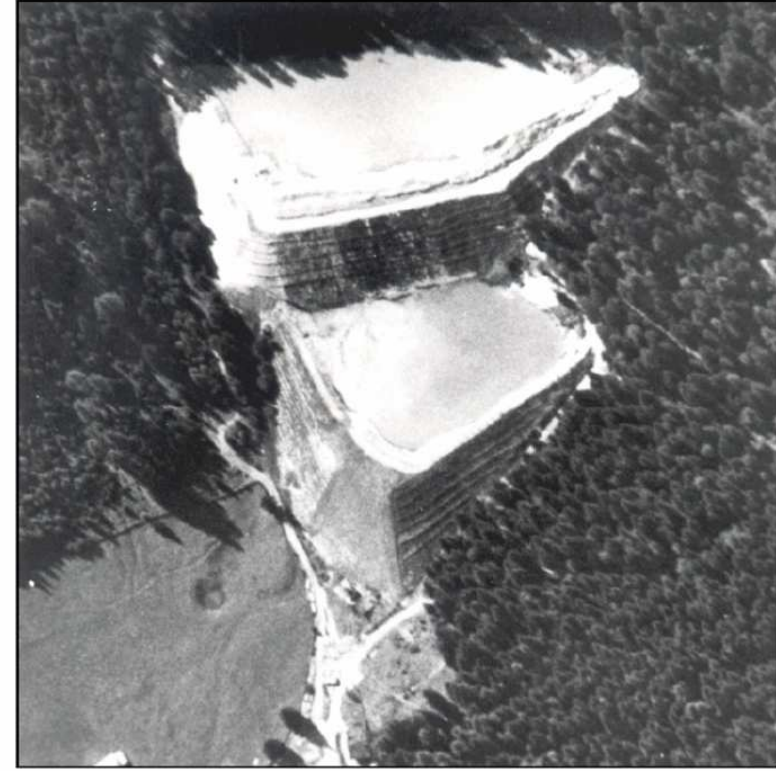
Fig. 6. The decantation basins photographed in **September 1978**. The geometry of the upper basin seems altered with respect to the previous photo: works to raise the embankment according to the scheme “upstream” are clearly in progress (photo Impresa Rossi, Brescia).

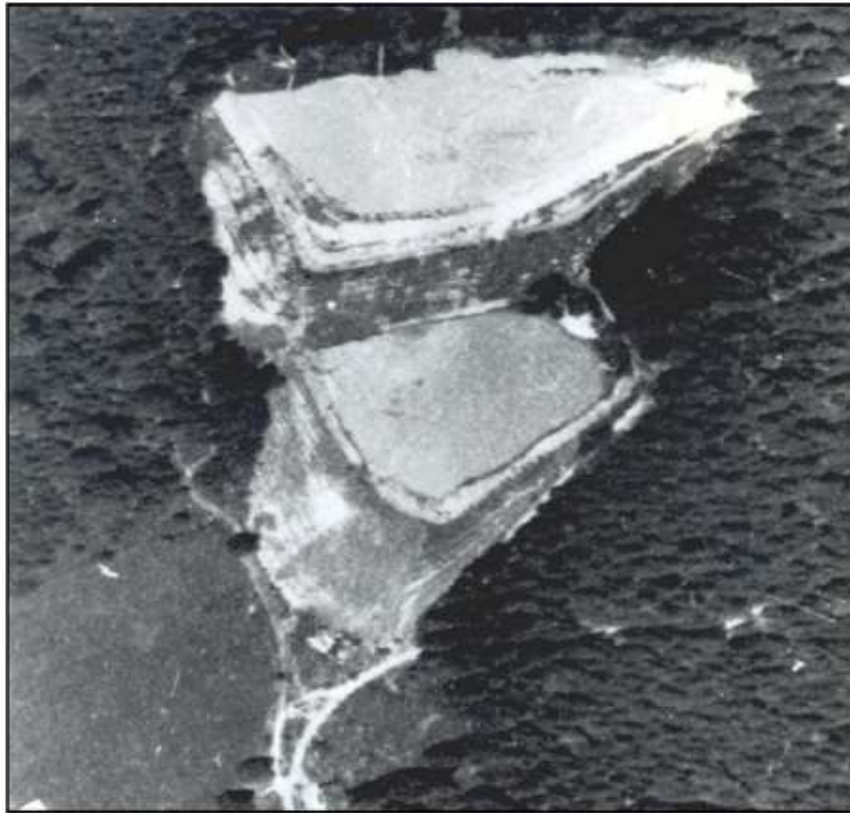
Fig. 7. The Pozzole basins in the summer 1983. The top of the upper embankment appears amply broadened and leveled. Also noticeable is the development of the delta deposit at the left end of the upper basin, next to the place of cyclone operation (photo Impresa Rossi, Brescia).

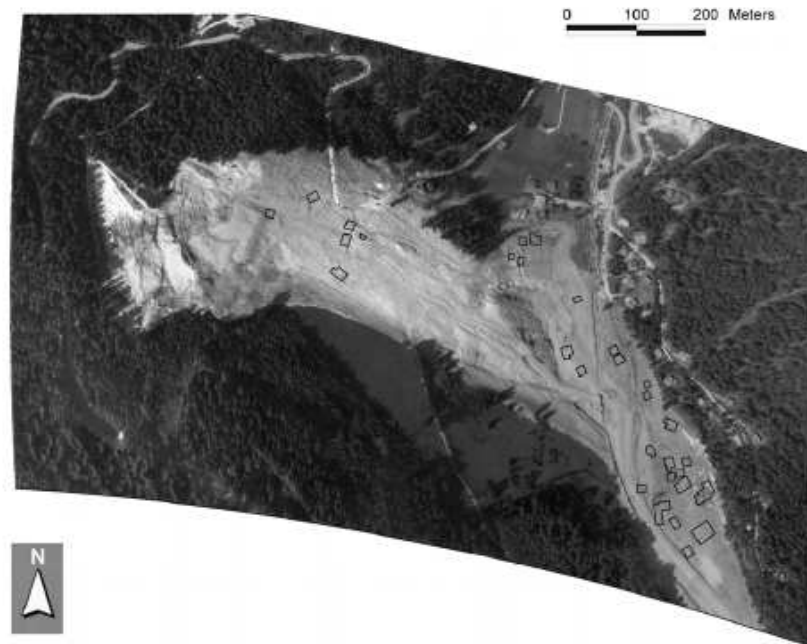
Fig. 8. The Pozzole basins and the upper part of the mudflow a few hours after the disaster. The large displacement of dam material is observable in the frontal sector of the upper embankment and the tracks of the scarps for the detachment and outflow of the materials deposited in the basin. On the left side, the sandy-silty deltaic deposit has remained almost completely in place. The remains of the lower embankment appear slightly in relief under the muddy covering. The photograph, processed using ArcView GIS and thus slightly deformed due to the collimation with the elements of the Regional Technical Map, shows the traces of the external walls of the destroyed buildings (photo Aeron. Mil., conc. S.M.A. no. 623, 19 July 1985).

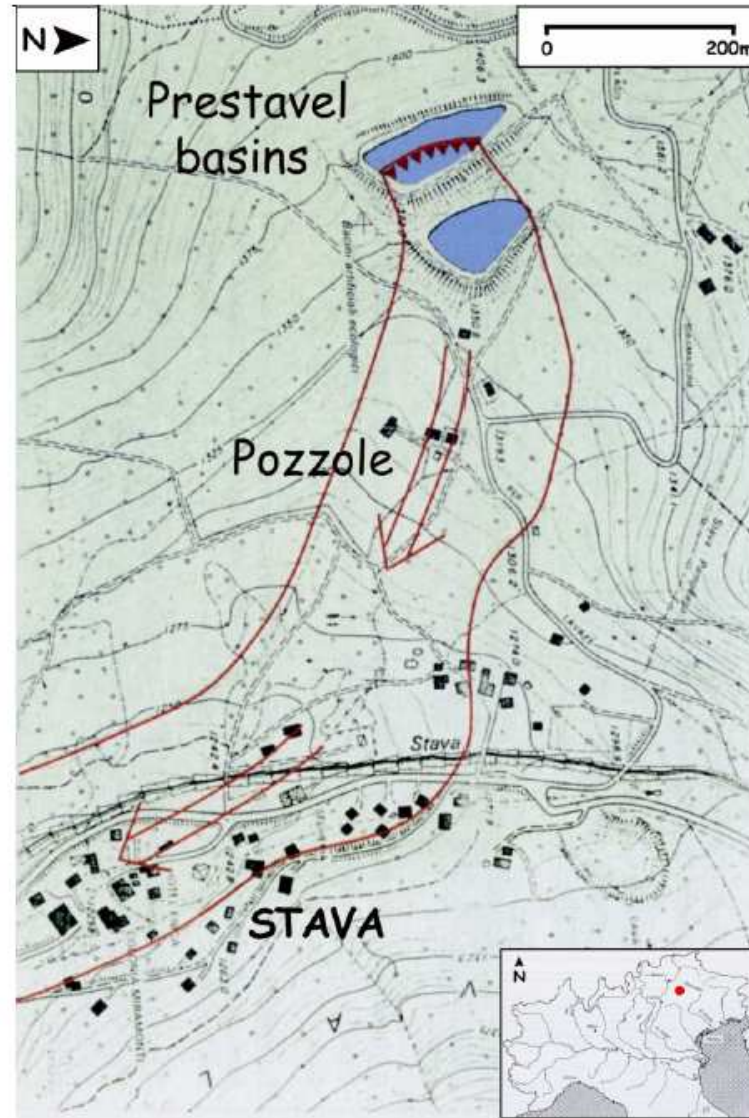
Fig. 1. Stava village and the Prestavel basins in the official map before the collapse. Red lines show failure and the path of the mudflow (courtesy of Fondazione Stava, 1985).
