PRZYSTANEK

WYDANIE SPECJALNE

Pożegnanie wagonów holenderskich

Ku pamięci wagonów holenderskich oddajemy w Wasze ręce specjalne wydanie czasopisma Przystanek – w całości poświęcone tramwajom serii 1G, 2G i 3G, eksploatowanym w latach 1991-2011 w Poznaniu.

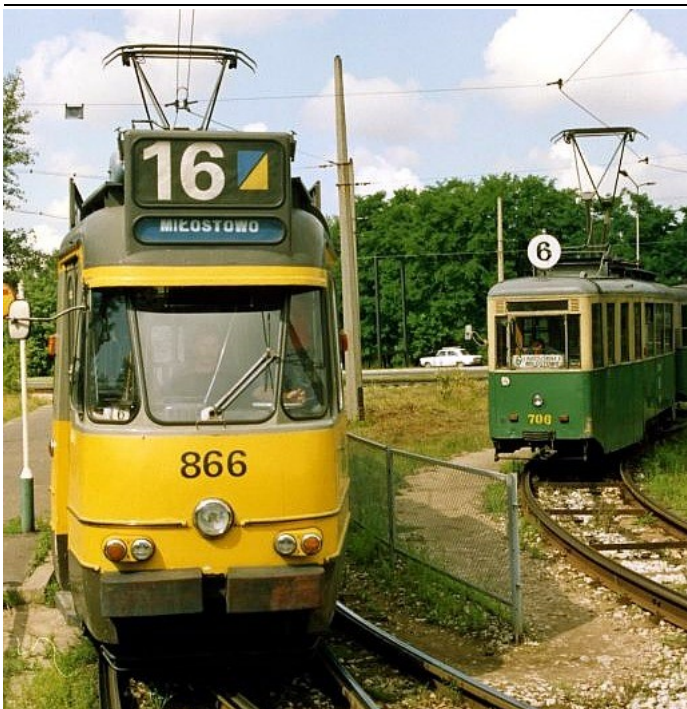
Wagon 1G 866 na pętli Miłostowo. Różnica technologiczna pomiędzy wagonami importowanymi a pojazdami konstrukcji krajowej widoczna była gołym okiem.

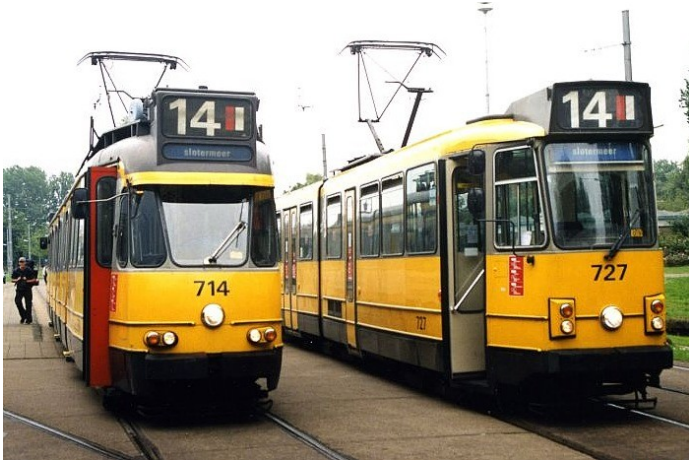
Poznań nie zdecydował się na import nowszych serii holendrów. Na zdjęciu: 7G 714 i 8G 727.

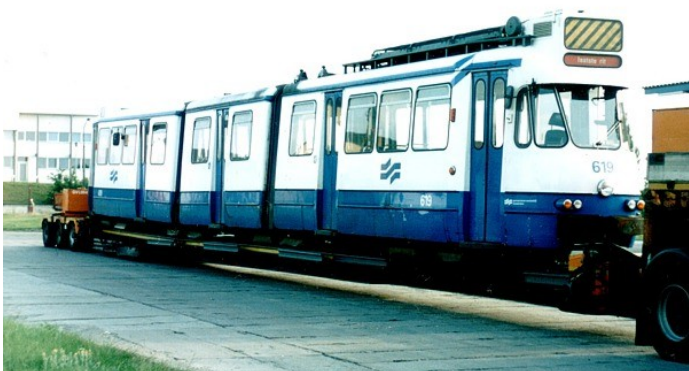
Wagony serii 3G (za wyjątkiem 810 ex 630) przyjeżdżały do Poznania w biało-niebieskim malowaniu. Na zdjęciu: wagon 619, czyli poznański 801 jeszcze przed rozładunkiem.

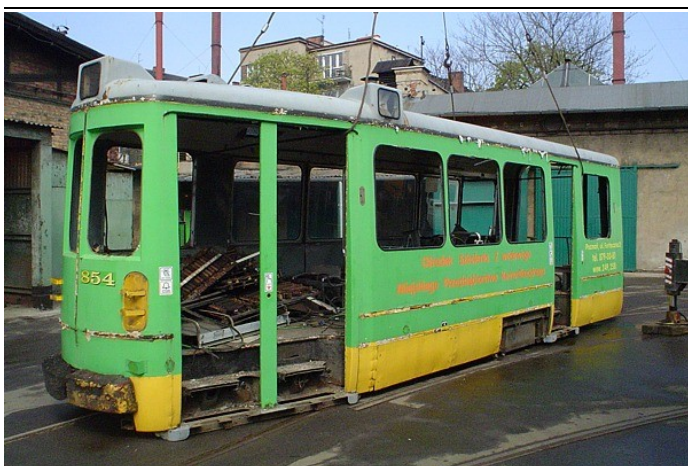
Pełniący funkcję tramwaju szkoleniowego wagon 854 był ostatnim zachowanym wozem z serii 1G. Z wycofywanych pojazdów demontowano elementy wyposażenia, pudła oddając na złom.
