221 Smedbrua

Øvre Eiker, Buskerud

Hvelvbru 1767 Brunr 06-0143

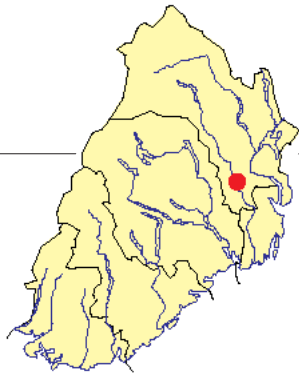
Brua er ei steinhvelvbru bygd i tørmur i likhet med begge landkarene. Bruas største lysvidde er 8,3 meter. Rekkverket består av stabbestein, og brua er i dag del av Fv 72.

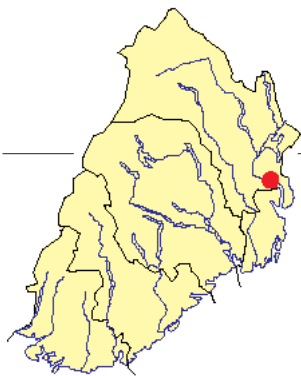
223 Sundhaugen bru

Brua inngår i Sundhauggata, et av de eldste gateløpene ned til Sundstedet. Den går i dag over en jernbaneskjæring. Det er stabbesteiner på den ene siden. Brua ligger i et miljø med Strømsgodset kirke med smijernsgjerde på den ene siden og en banevokterbu ved Randsfjordbanen på den andre siden. Brua ligger i det kommunale gatenettet.

Brua var opprinnelig jernbanebru, men da akseltrykket på jernbanevognene økte, ble mange av de gamle bruene for svake. De fleste ble skrotet, men noen ble bygd om og fikk nytt liv som vegbruer. I dag er jernbanebruer fra den eldste tiden sjeldne. Sundhaugen bru ble ombygd og flyttet omkring 1920. Den erstattet da ei eldre trebru.

Det er bevart svært få av de eldste jernbanebruene. Fagverkets konstruksjon gjør flytting mulig på en helt annen måte enn med de aller fleste andre brutyper, og vi finner flere eksempler på jernbanebruer som senere har vært benyttet som vegbruer. Brua er sjelden og forteller en interessant historie om utviklingen og endringer i samferdselen. Den har derfor både kunnskapsverdi og opplevelsesverdi. Det må utarbeides spesifikke vernebestemmelser for bru.

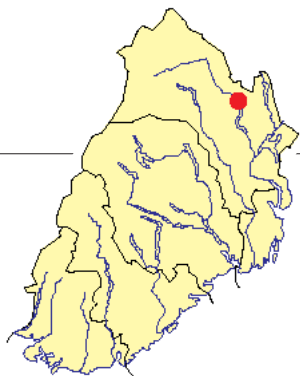
224 Gulsvik bru

Gulsvik bru er en stålhengebru i et spenn med en total lengde på 97 meter. Brua har stålrekkverk og brudekket av tre. Landkarene er av huggen stein som delvis er tørrmurt og delvis murt med mørtel. På begge sider av brua står stabbesteiner på tilstøtende veg, og på brua er det et metallskilt med opplysninger om byggeår, konstruktør og hvem som var ansvarlig for byggingen. Brua har ingen spesiell funksjon i dag.

Brua ble bygd i perioden 1903 til 1906 av Kværner Brug i Oslo, og den inngikk som del av Hallingdalsvegen frem til 1971 da vegen ble omlagt. Hoveddelen av brua ble sist malt i 1979, og nytt brudekke ble lagt i 1980.

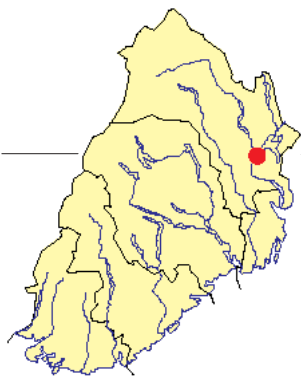
225 Korketrekkeren

Korketrekkeren i Åmot inngår som en del av dagens Rv 287. Anlegget består av en rondell i tilhugget stein og ei bru (Toppen bru) som går over jernbanen og vege selv. Toppen bru er ei platebru i betong med to spenn og med fortau på den ene siden. Steinrondellen er svært karakteristisk og anlegget oppleves som helhetlig. Det ble i 2001 montert førings Skinner på steinmuren/rekkverket. Det opprinnelige stålrekkverket er i dårlig stand. I fortegnelsen av rondellen ligger Lusekoll bru, ei steinhvelvbru på 27 meter som går over et av de to elveløpene ved Åmotsund. Den inngår stilmessig som en del av anlegget med samme type tilhugget stein og rekkverk. Lusekoll bru er i dag i bruk som gang- og sykkelveg. Det er bygd ei ny kjørebru parallelt med denne.

steinrondellen er et eksempel på godt utført murerarbeid. Korketrekkeren er et av få anlegg av denne typen som er bevart og kan sammenlignes med Knuten i Geiranger, Møre og Romsdal, og Korketrekkeren i Langangen, Telemark. Hovedkonstruksjonen på anlegget er forholdsvis opprinnelig, men krever stedvis istandsetting. Hensikten med vernet er å bevare anlegget som en helhet og tilbakeføre det til sitt opprinnelige utseende som bl.a. inkluderer rekkverket. Ved utbedring av Toppen bru, bør det vurderes om pilarene kan byttes ut med søyler som er mer lik de opprinnelige. Det må utarbeides spesifikke vernebestemmelser som balanserer mellom funksjonskrav knyttet til dagens trafikkavvikling og den kulturhistoriske verdien.

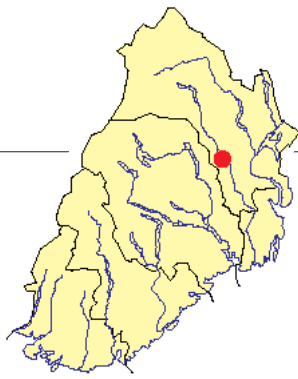
226 Løka bru

Løka bru er bygd i armert betong, og har platedekke med overliggende bærebjelker. Dekket og bjelkene er støpt som en monolistisk konstruksjon. Bærebjolkene fungerer som rekkverk. Betongen har noen korrosjonsskader. Landkarene er av tilhugget stein, og brua har et spenn med en totallengde på 19,6 meter. Brua har i dag ingen spesiell funksjon. Den ligger i synlig nærhet til dagens riksveg 37. Løka bru erstattet ei eldre steinhvelvbrua, og denne ligger også bevart i nærheten.

Brua er ei såkalt «hvalfisk-bru» som det i Norge ble bygd svært få av. I dag finnes det bevart tre stykker i Norge. Brua er et eksempel på en type fagverksbru i betong. Når nye materialer ble utviklet, som her med betongen, ble disse ofte utprøvd på kjente byggekonstruksjoner som fagverket da var. Det må utarbeides egne vernebestemmelser for brua.

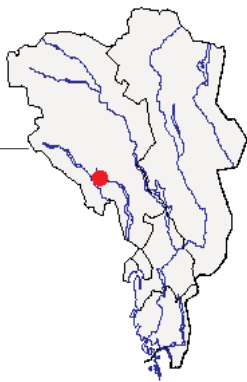
234 Lunde bru

Lunde bru krysser Etna der hvor den er både bred og kraftfull. Bruas totale lengde er 132 meter, og den har ett hovedhvelv og to sidehvelv (flomløp). Hovedhvelvets lysvidde er 21.2 meter. Målt på midten er Lunde bru 7 meter høy. Brua har asfaltdekke, og kjørebanelen måler ca. 5 meter i bredden. Rekkverket på begge sider av brua består av om lag en meter tykke murer. På bruas utside kan man se at det har vært lagd dreneringshull gjennom side-murene i høyde med kjørebanelen. Pga. den krappe svingen som er inn mot bruas vestside, er det stadig biler som kjører inn i brua og ødelegger murverket. I hvelvet har det oppstått til dels store sprekkdannelser, og Vegdirektoratets bruavdeling foretar jevnlig målinger av dette.

Lunde bru er ei tørrmurt steinhvelvbru fra 1829 som krysser elven Etna. Brua ble restaurert i 1941 etter at deler av brua ble sprengt av norske soldater i 1940.

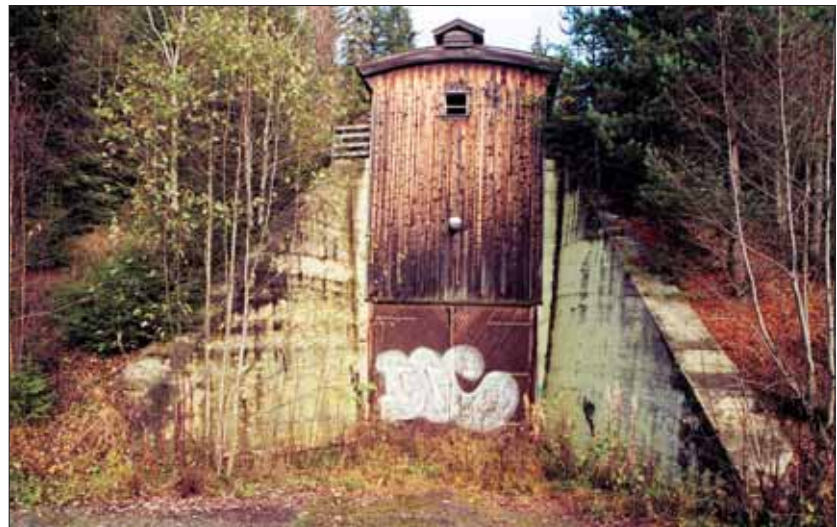
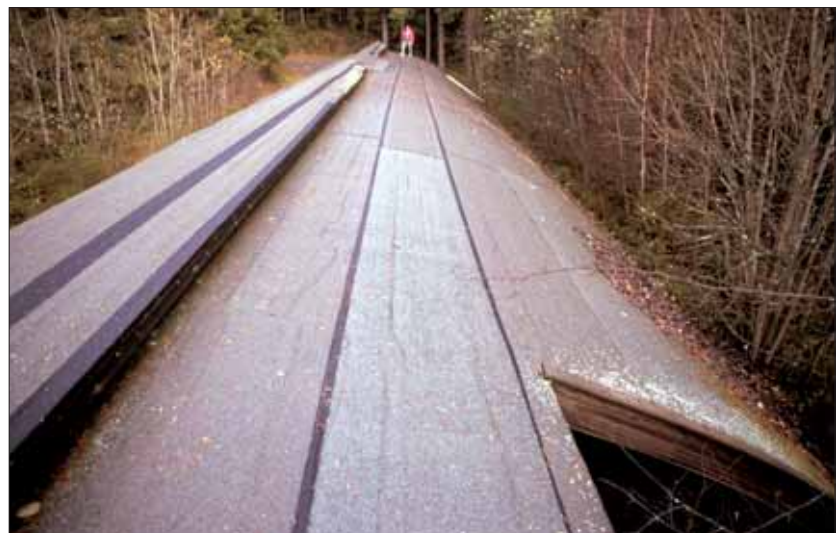
Siloen er ikke i bruk i dag. Hovedkonstruksjonen består av limtrebuer med en spennvidde på 10 meter og tretak dekket med takpapp som har enkelte skader. Limtrebuene er forankret i et betongfundament, og fundamentet for maskinhus med Vossavinsj og tappesilo er også i betong. Siloen er senket ned i bakken, og er fortsatt nesten full av strøsand.

Siloen er en av fem siloer av denne konstruksjonstypen som ble bygd i Hedmark. Bygningen ble konstruert av daværende vedlikeholds sjef Olav Hovde, og siloene ble i etterkant oppkalt etter ham og går under navnet Hovdesilo. Strøsandsiloen representerer en bygningstype som har vært vanlig i etaten, men fikk noe ulik utforming rundt omkring i landet. Det må utarbeides egne vernebestemmelser som sikrer bevaring av denne strøsandsiloen.

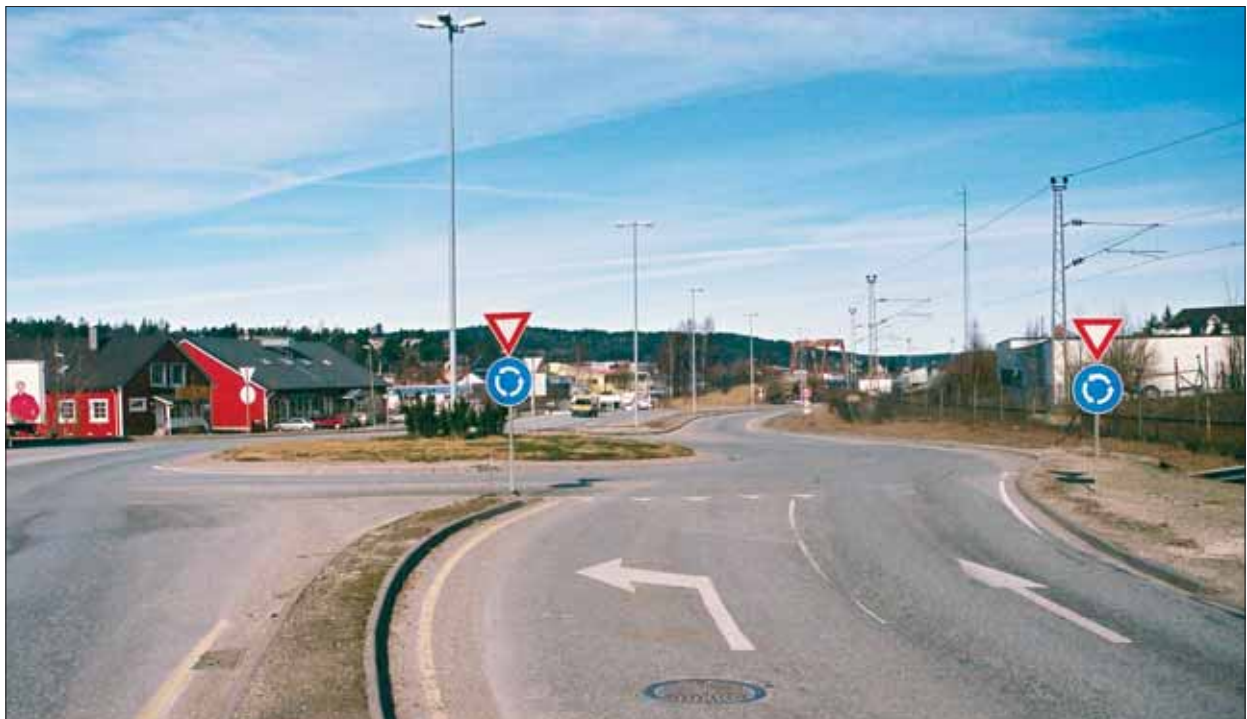
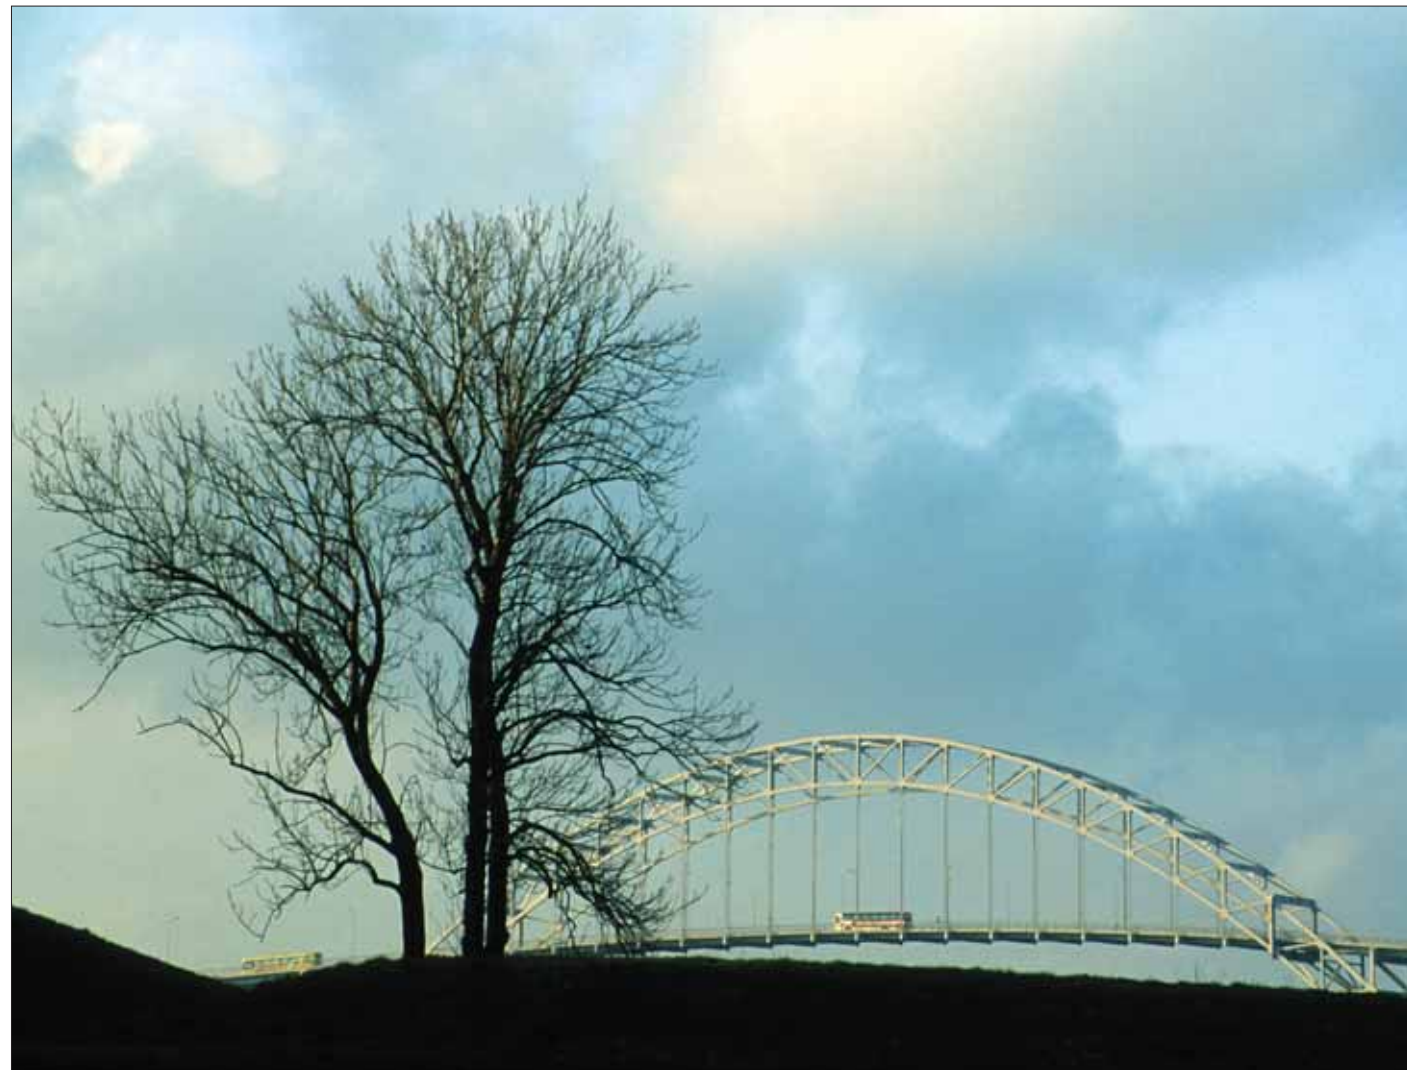
Brua sto ferdig i 1957 og avløste flere mindre ferjestrekninger. Den bandt de forstadspregete områdene på østsiden sammen med de mer sentrale strøkene på vestsiden av Glomma. Brua er ikke endret. Rundkjøringen sto ferdig samtidig med brua og den er ikke vesentlig endret siden.

Fredrikstad er en av flere byer i Norge som ligger ved et elveos. Bruene har stor betydning for ferdselen i byene. Fredrikstad bru er med sin imponerende størrelse og godt synlige konstruksjon med overliggende fagverksbue et viktig identitetskapende element i byen. Sammenhengen med rundkjøringen Fredrikstad øst forsterker bruas verdi i vegplanleggingssammenheng og viser at man mot slutten av 1950-årene var godt orientert om rådende ideer innen vegplanlegging og trafikkavvikling. Høyeregelen ble først brukt i rund-
