Insediamiento rurale con lunghi fronti di case a corte e una certa crescita ottocentesca borghese, accolse la prima Scuola di industria e disegno del Cantone, oggi Museo del Malcantone. Importante la presenza di dimore borghesi e di una camiceria, realizzate tra fine Ottocento e inizio Novecento.

**Curio**

Comune di Curio, distretto di Lugano, Cantone Ticino

ISOS  
Inventario degli insediamenti svizzeri da  
proteggere

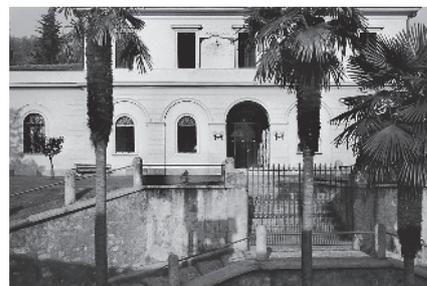
3 Museo del Malcantone, 1850

0.1.10	Edifici unifamiliari e autorimesse, sfondo e accostamento inadeguato a edifici di prestigio; ultimo quarto sec. XX (vedi a. 0.0.10)							o	
E	0.2.11	Museo del Malcantone, già scuola, a due piani, quello terreno a sette assi con archi a tutto sesto, entro giardino terrazzato servito da scalinate; (arch. Bordonzotti) 1850				X	A			3
E	0.2.12	Suntuosa villa in posizione elevata, entro parco signorile, con corpo a torretta e loggia, ricche decorazioni a pittura sulla fronte; 1910				X	A			1

Di gran lunga più significativi sono il Museo del Malcantone (0.2.11) e la sontuosa villa dell'inizio di questo secolo (0.2.12). L'attuale Museo è collocato scenograficamente al culmine di un ciglio prativo, alla sommità di una scala a ferro di cavallo. La recinzione verso strada, con un cancello in ferro a cui si accostano alte palme, segue le linee dell'edificio. Mentre questo edificio già nato come edificio pubblico si offre completamente libero alla vista, più arretrata e discretamente ombreggiata, schermata e coronata da alberi d'alto fusto, la villa si collega alla strada mediante una scalinata dritta che sale fino all'ingresso della dimora.

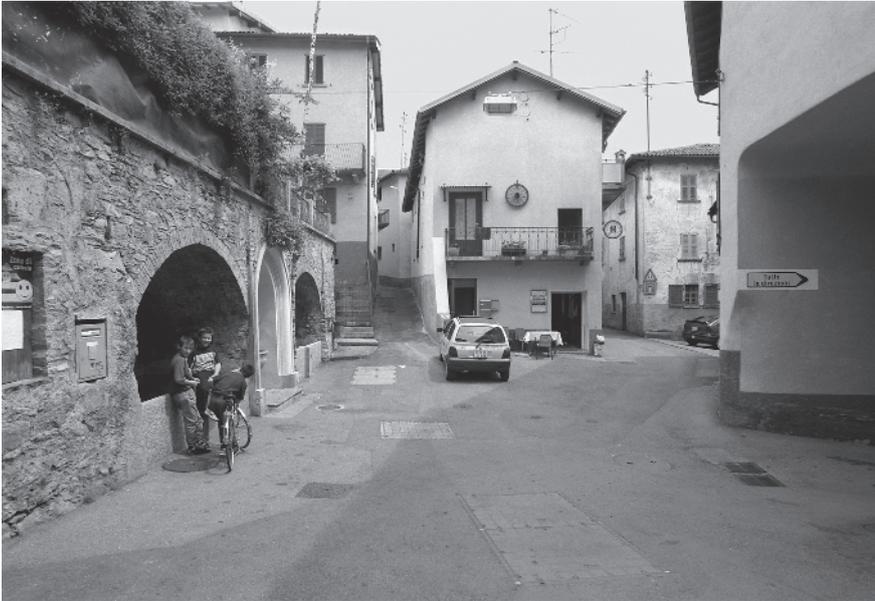
8 Vuoto principale con fontana e abbeveratoio

1.0.1	Vuoto principale definito in parte da muro con tre nicchie ad arco contenenti vasche e fontana datata 1889						o		8
	1.0.2	Imponente cortina di fronti determinante la silhouette del nucleo da valle, sottolineata da fascia d'orti antistante						o		23

Principale vuoto è la piazzetta subito all'ingresso al nucleo (1.0.1) alla quale si ha accesso attraverso un passaggio coperto oltre il quale il vuoto si presenta improvviso, definito sul lato a monte da un muro in grandi conci a vista. Nel muro – funge anche da impianto per un giardino pensile – sono scavate tre nicchie ad arco. Quella centrale, affiancata da due di maggiore ampiezza con grandi vasche, accoglie una fontana. Il tutto ha un chiaro carattere di pubblico, ribadito anche da un locale di ristorazione (1.0.4) che si pone a spartistrada tra i due percorsi principali del nucleo. Altro spazio che, pur non definibile piazza,

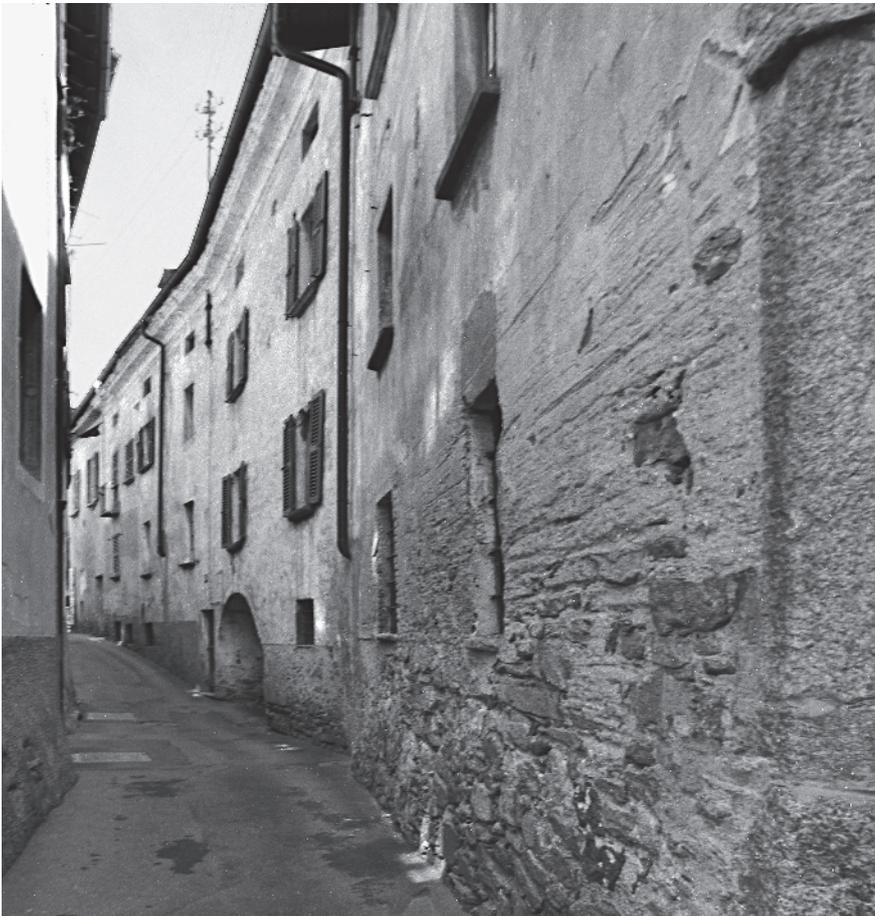
10 Lungo fronte rurale sul percorso interno principale

L'andamento dei percorsi è in progressiva salita da ovest verso est e da sud verso nord. L'imponenza dei fronti deriva dalla loro coerenza e coesione, dalla continuità e omogeneità, più che da marche di prestigio degli edifici. Soprattutto nel percorso principale – e, di questo, soprattutto il fronte sul lato a valle – si incontrano portali importanti che collegano con le corti interne, che, però, introducono a dimore rurali. Portali e altri dettagli rimandano in qualche caso a tratti dell'edificazione medievale o di epoca poco posteriore. L'antichità degli edifici è testimoniata anche dal frequente allargarsi della base a scarpata. Spesso il primo piano fuori terra è leggermente rialzato e utilizzato come magazzino e deposito.

Impedire interruzioni della continuità stilistica e coloristica dei fronti così come si è avuto con 1.0.5. Interventi simili nel fronte più a valle sarebbero disastrosi.

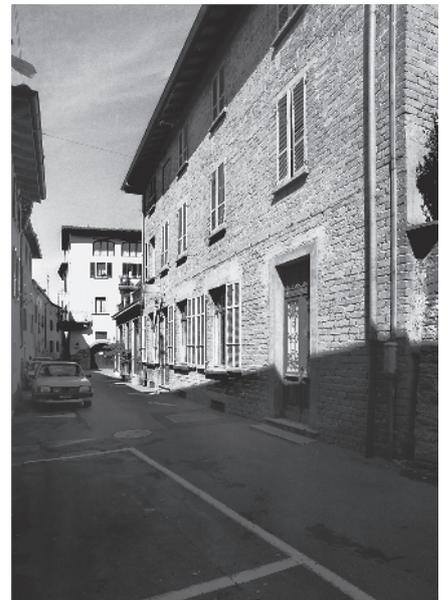
11 Osteria

1.0.3	Osteria, edificio in mattoni isolanti a vista, tre piani e cinque assi, con slargo antistante; inizio sec. XX						o		11
	1.0.4	Trasformazioni poco curate di edifici tradizionali						o

presenta tratti di vuoto pubblico è quello definito sul lato a monte da un'osteria (1.0.3) che si distingue dal resto degli edifici per essere realizzata con mattoni isolanti di colore grigio e che si stacca dalle tenui tinte del contesto; qui il percorso si amplia proprio a sottolineare tale edificio. Una mappa del 1870 segna in quel punto uno spazio libero da edificazioni e la dicitura «Piazza». E il nome stesso dell'Osteria testimonia l'esistenza di un precedente vuoto di più ampie dimensioni.

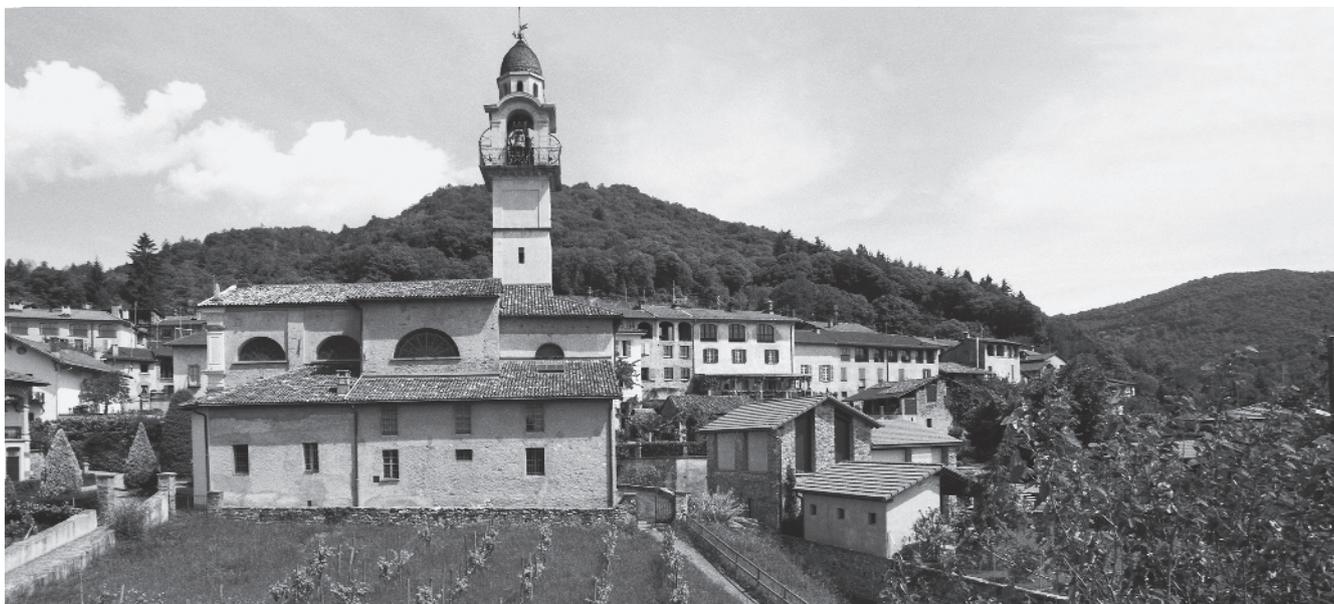
19 Vista da sud

1.0.5	Forte iato del fronte compatto ad opera di una rientranza per due autorimesse sovrastate da banda a tinta sgargiante							o	
E	0.1.6	Chiesa parrocchiale di S. Pietro costruita tra il 1609 e il 1610				X	A			19,20,23

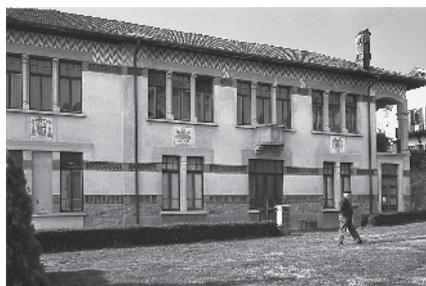
21 Ex camiceria, 1926

0.1.7	Cimitero con tombe di famiglia neogotiche; recenti interventi di riattamento						o		
E	0.1.8	Ex camiceria, quindi museo, oggi dimora privata; con pilastri e coronamento in granito delle aperture, decorazioni e pitture in facciata; 1926				X	A			21,22
E	0.1.9	Casa comunale neoclassica con corpi laterali terminati a frontone, entro giardino cinto da mura; 2ª metà sec. XIX				X	A

Gli edifici si pongono isolati, molto distanziati tra di loro, la chiesa si riserva uno spazio relativamente ampio, circoscritto da un muretto, in parte acciottolato, in parte a prato, arredato da aghifogli. L'acciottolatura unisce in una continuità spaziale chiesa ed ex camiceria (0.1.8). La Casa comunale (0.1.9) verso la strada di arrivo mostra un solo piano e mezzo mentre verso valle ne ha due. Un percorso gradinato stabilisce una relazione tra comune e tornante sul livello inferiore.

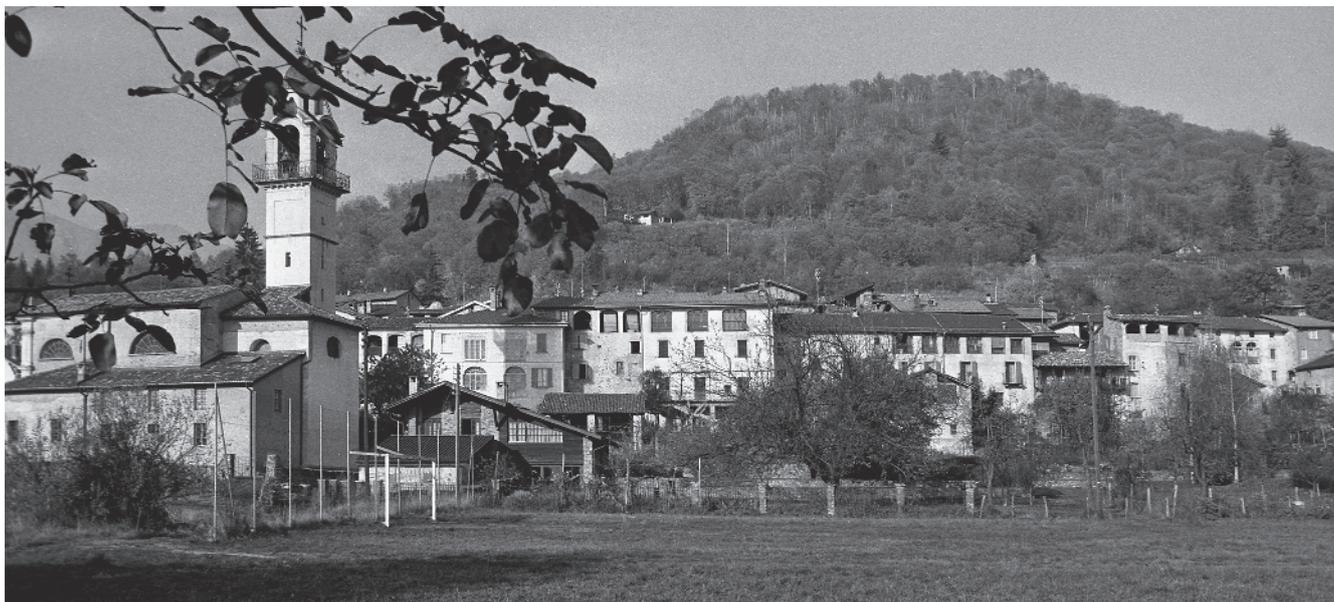
23 Vista da sud con la parrocchiale di S. Pietro del 1610

Nel nucleo principale (1) il fronte degli edifici più a valle (1.0.2), sottolineato dalla fascia d'orti, è elemento fortemente caratterizzante, non solo a una vista da distanza, ma anche a una vista ravvicinata. I tre raggruppamenti di corti definiscono due percorsi dei quali come più importante si presenta quello più a valle, non solo perché più lungo degli altri ma anche perché ad esso fanno riferimento alcuni ambiti di carattere pubblico: la piazzetta principale con una fontana (1.0.1) e un locale pubblico (1.0.3), anch'esso collocato in corrispondenza di un ampliamento della strada.

Evitare che si costruisca nella fascia ad orti a valle di 1.0.2, sottolineatura del fronte del nucleo principale e testimoniante un'organizzazione del territorio.
