DBU-Förderprojekt 17400/26-23 Hochjoch-Hospiz

Demonstration umweltgerechter Ver- und Entsorgungssysteme für ausgewählte Berg- und Schutzhütten am Beispiel des Hochjoch-Hospiz auf 2.413 m Höhe in den Öztaler Alpen / Österreich

Abschlussbericht

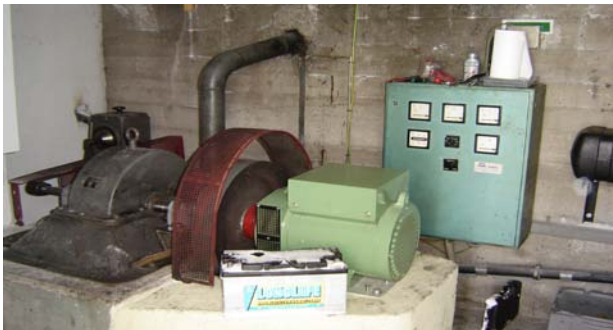
Trink- und Brauchwasser des Hochjoch-Hospizes sind vollständig voneinander getrennt. Das Trinkwasser wird etwa 100 hm oberhalb der Hütte gefasst, zwischengespeichert und anschließend über eine UV-Anlage geführt, die erst seit der gesicherten Stromversorgung auch zuverlässig in Betrieb steht. Das Brauchwasser für das Kleinkraftwerk wird etwa 250 hm oberhalb der Hütte oberirdisch gefasst. An dieser Wasserfassung wurde 2006 ein neuer Quellsammelschacht mit 9,5 m³ eingebaut. Es wurden weiterhin statt der bisherigen Quelle noch zwei weitere gefasst und dem Schacht zugeführt. Damit hat sich die Wassersicherheit deutlich erhöht und die Wasserkraftanlage kann den ganzen Sommer durchlaufen. Im Winter reicht das Wasser für den Betrieb des Wasserkraftwerkes in der Regel nicht aus.

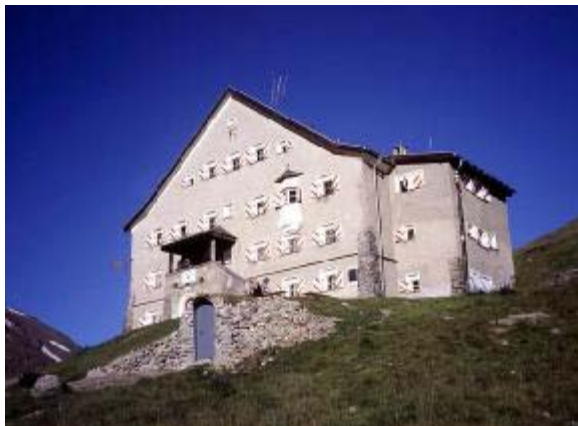
Nach einer wasserrechtlichen Eingabeplanung und dem entsprechenden Bescheid wurde im Jahre 1998 eine Filtersackanlage als erste Fertiganlage eingebaut. Hier handelt es sich um ein Wickelfalzrohr mit 2 m Durchmesser aus PE-HD mit den entsprechenden Filtersackeinbauten. Die Anlage wurde damals erstmals auf einer Berghütte montiert und da sie sich sehr bewährt hat, seither auf vielen Kläranlagen zur mechanischen Reinigung der Abwässer eingesetzt. Es ist - wie im gesamten Tiroler Raum - auch hier untersagt, die Reststoffe vor Ort auszubringen und so müssen diese abgeflogen und in der Gemeindekläranlage Sölden entsorgt werden.

Zum Zeitpunkt von Planung und Bau dieser Filtersackanlage gab es keinen Winterbetrieb und dessen Wiederaufnahme war auch nicht absehbar. So reichten über den Sommer die vorhandenen 20 Säcke aus, um alle Feststoffe der Saison aufzunehmen und über den Winter auszufrieren. Mittlerweile sind jedoch aufgrund der sehr guten Bewirtschaftung im Sommer und der Öffnung im Winter die Besucherzahlen nahezu verdoppelt und damit leider die Anlage zu klein geworden. Hier muss der Wirt momentan manche Säcke in noch feuchtem Zustand wechseln – was kein Spaß ist. Die Sektion plant deshalb evtl. eine zusätzliche Röhre für den Winterbetrieb zu installieren – die Anfragen bezüglich der Realisierung laufen bereits.

Eine biologische Stufe war ursprünglich in einem zweiten Bauabschnitt vorgesehen, ist aber bisher von der Behörde nicht eingefordert worden.

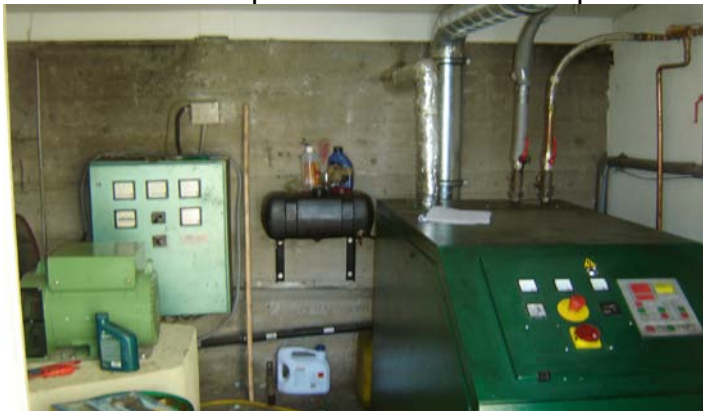
Desweiteren wurde sowohl für die thermische als auch für die elektrische Energieversorgung ein pflanzenölbetriebenes BHKW eingesetzt. Dies hatte eine elektrische Leistung von ca. 10 kW. Das BHKW wurde automatisch über eine Verbrauchs- oder Spannungsmessung gesteuert. Der Befehl zum Start kam von thermischen Temperaturfühlern in den Speichern.

Dazu wurde ein neues Pflanzenöl BHKW der Fa. KW-Energietechnik anstatt des bisherigen eingebaut. Die Anlage hat eine el. Leistung von 20 kW und einen elektrischen Heizstab für die effiziente Beheizung integriert.

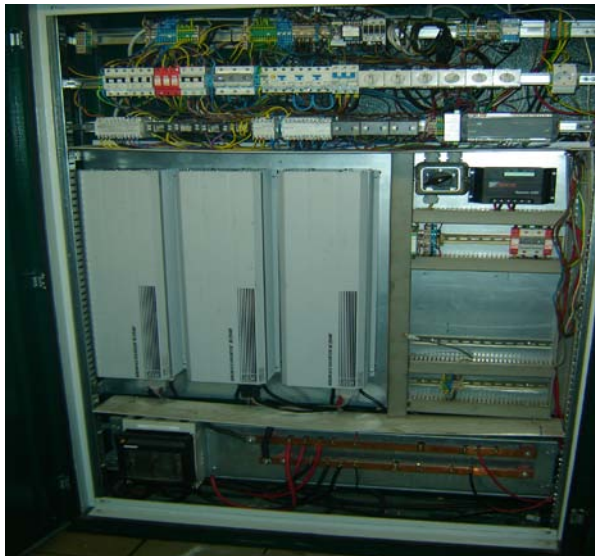
Als Wechselrichtersystem wurden zuerst 3 Stück Studer Wechselrichter (WR) mit 3.500 W eingebaut. Diese WR sind zwar drehstromtauglich (sie können sich auf bestehende Energiequellen aufschalten und generieren dabei ebenfalls eine notwendige Phasenverschiebung), sie sind jedoch ausdrücklich nicht bidirektional einsetzbar. Trotzdem wurden sie als bidirektionale WR verwendet, womit das Laden der Batterien möglich wurde. Dies ist technisch möglich, bedarf aber einer sehr guten äußeren Regelung, da die WR zur Batterie hin blind sind – also nicht wissen, wann sie z.B. mit dem Laden aufhören müssen. Zusätzlich wurde noch eine 2,8 KWp Photovoltaikanlage installiert und der größte Teil auch AC-seitig mittels eines netzparallelen WR auf die erste Phase (= 1. WR) aufgeschaltet. Dies führte dazu, dass, wenn das BHKW lief und die WR je ca. 3,3 kW gezogen haben ($10/3=3,3$) und dann noch die Sonne entsprechend Energie lieferte, der 1. WR überlastet wurde ($3,3 + 2,5$). Dieser war dann auch zwei Mal so defekt, dass er ausgetauscht werden musste – trotzdem hat der Wirt meist mehrmals am Tag den WR, der wegen Überlast ausgeschaltet hatte, wieder starten müssen. Auch sonst hat sich Anlage immer wieder abgeschaltet, da auch die Entnahmeströme höher als vermutet waren. Die externe LOGO Regelung war von den Anforderungen an eine komplexe Regelung der Energieflüsse und der Batterieladung völlig überfordert.

Die komplette Steuerung sowie die mittlerweile 5 Wechselrichter wurden ausgebaut und durch die bewährte Technik der Fa. SMA getauscht. Zum Einsatz kamen nun die bidirektionalen Wechselrichter 5048 mit je 5000 W und Drehstromgenerierung sowie der komplett nötigen Steuerung der Be- und Entladung der Batterien und der Steuerung des BHKW.

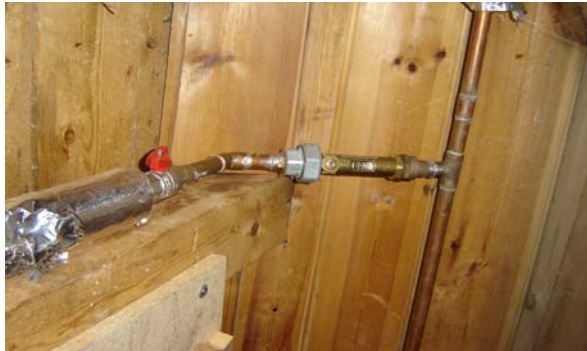
Aufgeteilt wurde die Anlage oben aufgrund des Kamins in ein Feld mit 6 m² und ein Feld mit 8 m², die allerdings dann parallel im Dach verschalten und zur Station im Keller geführt wurden. Um die verschiedenen Strömungsgeschwindigkeiten in den beiden Kollektorfeldern auszugleichen, wurde jeweils im Vorlauf der einzelnen Stränge ein Takosetter (Strömungseinstellung) mit Glassichtfenster eingebaut. Da die Kollektoren jedoch auch manchmal in die Dampfphase gehen können, wird es im Vorlauf bis zu 200 °C heiß – die Takosetter sind aber nur bis 110 °C zugelassen. Verstärkt wurde der Effekt noch dadurch, dass der Temperaturfühler in der Kollektorfläche hinter dem Kamin eingebaut ist und meist bereits die andere Fläche Sonnenenergie abbekam; doch die Umwälzpumpe sich noch nicht drehte, da die Temperaturdifferenz auf der anderen Seite noch nicht ausreichend war.

Die Folge: Die eine Seite geriet bereits in die Dampfphase, während die andere noch zu kalt war. Trotzdem konnte keine Energie mehr in die Speicher gelangen.

Mehrmals ist Flüssigkeit nach einem Bruch des Glases am Takosetter ausgetreten und hat sich übers Haus verteilt.

Die Kollektoranlage wurde soweit repariert, als dass die Takosetter ausgebaut wurden, der Druck in den Ausdehnungsgefäßen angepasst wurde und die Pumpe impulsweise angesteuert wird – unabhängig von der Differenztemperatur. So wird immer wieder Flüssigkeit durchgepumpt und damit verhindert, dass der Fühler die sonnenseitige Erwärmung nicht mitbekommt.

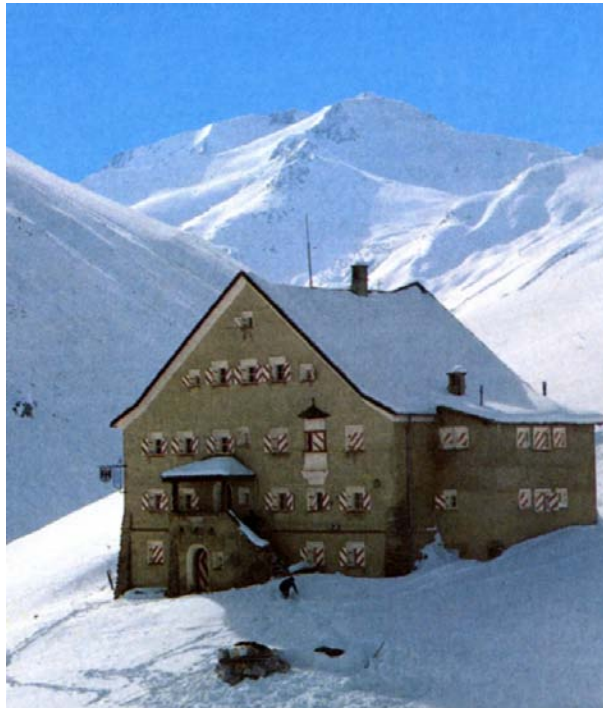
1. Solargenerator

Hersteller	Sharp (durch NET installiert)
Typ	NTR E3E, 175 Wp $U_n = 35,4 \text{ Vdc}$, $I_k = 5,4 \text{ A}$
Anzahl	16 Stück (10 Stück seriell verschalten auf Sunny Boy 2500 netzparallel); 6 Stück zu je 2 seriell und die 3 Stränge parallel auf 48 Vdc Einspeisung über Tarom Regler
inst. Leistung	1,75 kWp + 1,05 kWp
Verkabelung	1 x 4 ² , H07RN-F
Bedienungshinweise	keine
Vorsichtsmaßnahmen	bei einfallendem Licht produzieren die Panele bereits Energie, so dass vor einer unqualifizierten Ummontage gewarnt werden muss; die Module sind so verschalten, dass eine maximale Leerlaufspannung von 450 Vdc erreicht wird und somit die Schutzkleinspannung weit überschritten ist. Vorsicht!!! Von uns wurde noch ein Solarer, allpoliger Freischalter installiert (im 48 Vdc Schrank) die Module sind nun erd- und kurzschlussicher verdrahtet und verlegt
Wartungshinweise	Sichtprüfung, Überprüfung der Ströme mittels Ampèremeter
