1. IDENTIFICACIÓN DEL MONUMENTO

ESTUDIOS PRELIMINARES – ESCULTURA PEDRO NEL OSPINA

1.2 DESCRIPCIÓN FORMAL:

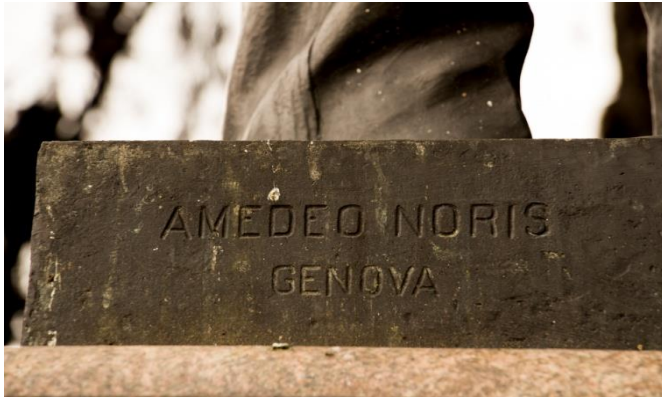
Fotografía 5 Firma.

La escultura se apoya sobre una peana cuadrada; sobre el lateral posterior izquierdo, en letras capitales incisas la firma del autor. La escultura se encuentra en un pedestal irregular compuesto de color rosado, en forma de paralelepípedo vertical. Con cornisa decorada por moldura de cuarto bocel inverso, seguida por otra recta sobresaliente. Dado coronado por una sección recta y lisa de menor tamaño, que por las caras anterior y posterior se angosta en la zona central, formando un rectángulo vertical liso, mientras que las caras laterales presentan un rectángulo central en relieve, sobre otro moldurado. Esquinas redondeadas con la parte inferior moldurada en bocel sobresaliente, unidas en ángulo de 45°. El zócalo está marcado en su parte superior por una moldura ancha y achaflanada; la parte central en cuarto bocel, la inferior lisa con un rectángulo horizontal central sobresaliente. En la cara frontal del pedestal, se encuentra una placa rectangular horizontal negra con la identificación del personaje. El conjunto está soportado en un basamento cuadrado con chaflán en su parte superior.

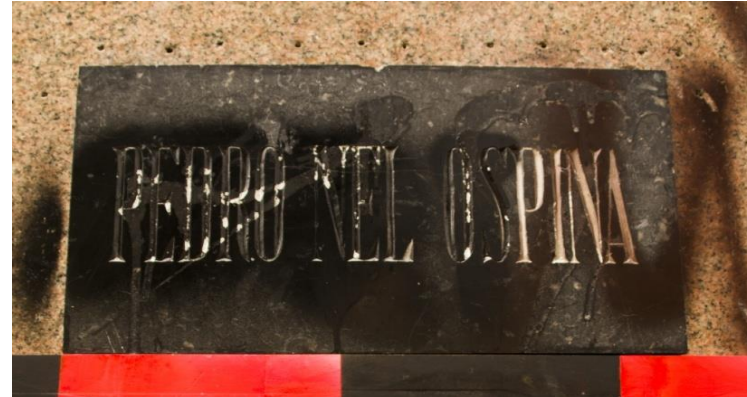
Fotografía 6. Inscripción

Inscripción: en la cara frontal del pedestal, una placa en la que se lee: "PEDRO NEL OSPINA".

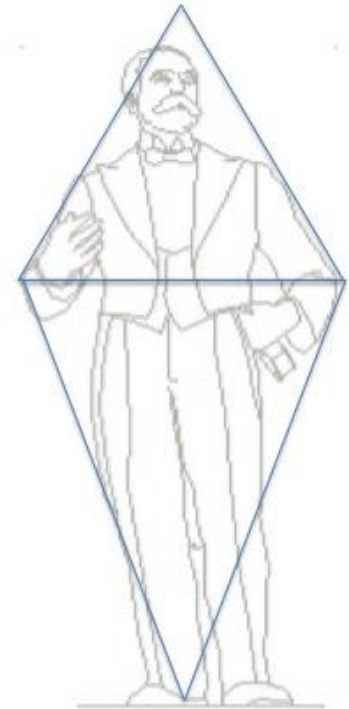
Elementos secundarios: La obra presenta tres secciones, escultura, pedestal y basamento. La escultura presenta una forma general conformada por dos triángulos que van de la cabeza a los hombros y de los hombros a los pies, esto genera un equilibrio en el personaje y su relación con el pedestal. El pedestal se enmarca en forma rectangular y su basamento escalonado se conforma a partir de lajas cuadradas. La obra en conjunto es completamente simétrica en sus caras frontal y posterior y proporcional en sus volúmenes laterales. Proporcional en cuanto que las cuatro caras del personaje muestran un manejo adecuado de los volúmenes.

Factores de organización: La obra se encuentra centrada en una base rectangular de concreto enchapada en granito la relación a escultura- pedestal- basamento se da de la siguiente forma: proporción cabeza- hombros 1: 4,1; hombros- pedestal 4,1: 4,5; pedestal- basamento 4,5 -7.

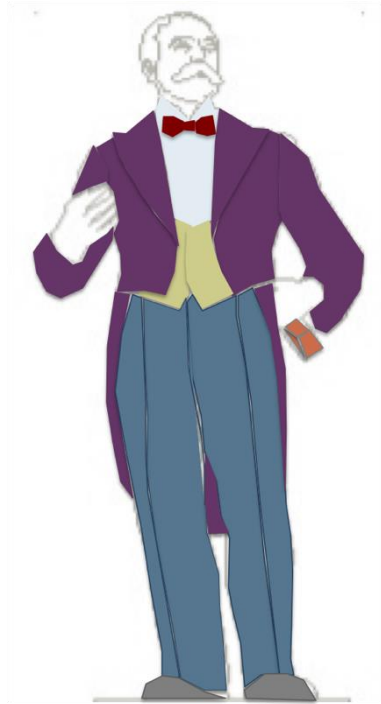
Su indumentaria, se compone de un traje básico de tres piezas (levita, chaleco y pantalón), acompañado de la camisa, como se utilizaba a finales del siglo XIX en Europa; donde la *moda de la ostentación* se destacaba aun en la primera década del siglo XX, “como resultado de exponer la riqueza”. Pedro Nel, siendo un hombre destacado, no sólo por su papel como presidente de la república sino además por sus otras inversiones en el desarrollo empresarial del país, se dibuja con un traje digno de su posición social. El pantalón es de corte recto, una confección clásica que se vendría usando desde el Romanticismo europeo. La chaqueta, una frac o una levita como es el caso de la representación escultórica, utilizada generalmente abierta para exhibir el chaleco, pieza que le daba porte y elegancia al traje, pues era de características mas enriquecidas que el resto de la indumentaria por sus bordados. Todo esto acompañado de un corbatín, un sinónimo más de elegancia.

Otro elemento que presenta Pedro Nel es el libro sostenido en su mano izquierda. Aunque generalmente en la escultura el libro representa a eruditos, escritores, literatos y otro tipo de personajes que se caracterizan por la utilización de libros durante su

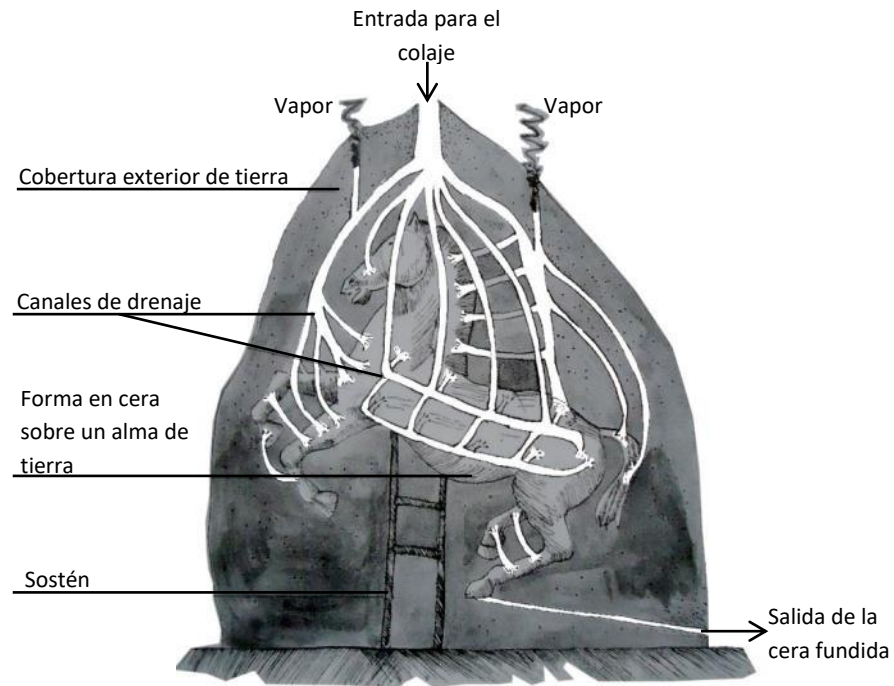
Gráfico 10. Antigua técnica de fundición para obtener bronce hueco de grandes dimensiones con el método directo. Imagen tomada de Curso de escultura. Ed. De Vecchi.

De acuerdo a lo anterior, se puede establecer el bronce como materia prima y también la técnica de fundición a la cera perdida como proceso de ejecución de ésta debido a las proporciones de la escultura y por ser el proceso más utilizado para realizar este tipo de obras conmemorativas. Básicamente el método de la cera perdida consiste en rellenar con un metal fundido una cavidad que ha quedado libre por un original modelado en cera. Aunque algunas veces se utilizaba la arcilla como materia prima, era común aplicarle una capa de cera sobre “el alma” de arcilla y posteriormente otra capa de arcilla y así obtener el espacio necesario que ha dejado la cera fundida para agregar el metal. A este proceso final de la capa de

arcilla se le agregan además orificios y conductos de salida de aire y de entrada del metal fundido para que este pueda alcanzar todas las partes de la escultura en igual medida y sin generar burbujas. Cuando una escultura es demasiado grande, como es el caso de Pedro Nel, este proceso se realiza por partes, se parte la capa externa de arcilla y se eliminan los conductos de aire, para finalmente ensamblar todas las piezas por medio de soldaduras.

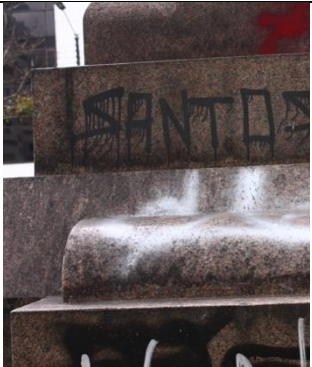
<p style="text-align: center;"><i>Excrementos</i></p>

<p>Pedestal zona inferior</p>	<p>Los excrementos corresponden a palomas y posiblemente insectos, que se posan en la escultura o en la zona superior del pedestal. Las excretas en ocasiones forman concreciones con coloración blanquecina, y otras veces, se observan como escorrentías de coloración oscura o blanquecina, que afectan mayormente la parte superior e inferior del pedestal.</p>	<p style="text-align: center;">8m2</p>
<p style="text-align: center;"><i>Grafitis</i></p>	<p>Zona media e inferior del pedestal. Se encuentran también sobre la placa.</p>	<p>Realizados con esténcil y aerosol, otros con solo aerosol, así mismo, se observan elaborados con pintura y aplicados con brocha.</p> <p>Predominan los grafitis de color negro, aunque también los hay</p>	<p style="text-align: center;">9m2</p>

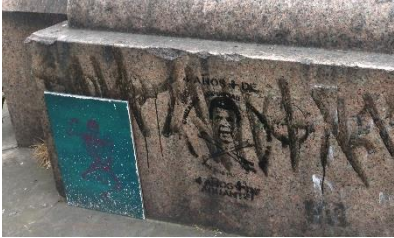
<p>pedestal y en el costado posterior, sobre la zona inferior del pedestal.</p>	<p>Sobre la cara frontal del pedestal, se observan calcomanías, mientras que en su cara posterior, hacia la zona inferior, se evidencia una tabla pintada adherida al pedestal.</p>	
---	---	---	--

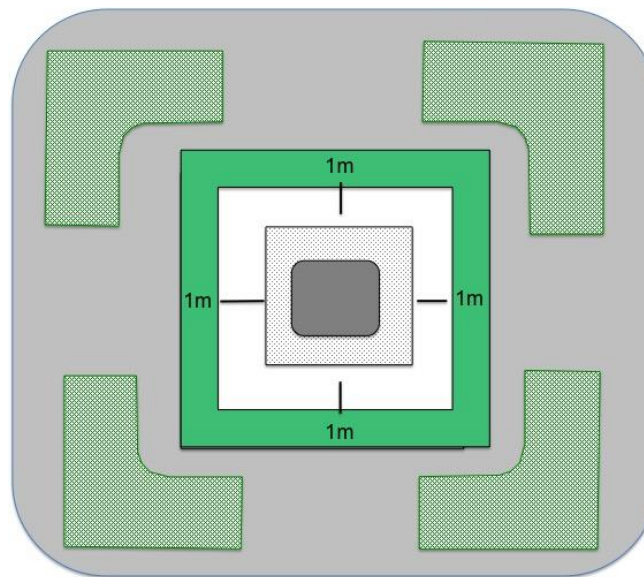
Ilustración 1. Implementación de jardines en el parque.

En la isla central se propone realizar una cerca viva de iguales características que las de las islas laterales. Sin embargo esta cerca y jardines se deben realizar a un metro del monumento para no generar invasiones sobre éste, ya que factores como la humedad, la vegetación y el crecimiento de musgo permite la presencia de agentes de biodeterioro que pueden poner en riesgo la estabilidad de la obra. Este cercamiento tiene como objetivo crear una barrera viva protectora al monumento para evitar los daños y vandalismo sobre el mismo.
