# A ESTRUTURA DO PALÁCIO DO ITAMARATY EM BRASÍLIA: ASPECTOS HISTÓRICOS E TECNOLÓGICOS DE PROJETO, EXECUÇÃO, INTERVENÇÕES E MANUTENÇÃO<sup>1</sup>

## THE STRUCTURE OF PALÁCIO DO ITAMARATY IN BRASÍLIA: HISTORICAL AND TECHNOLOGICAL ASPECTS OF THE PROJECT, CONSTRUCTION, INTERVENTIONS AND MAINTENANCE

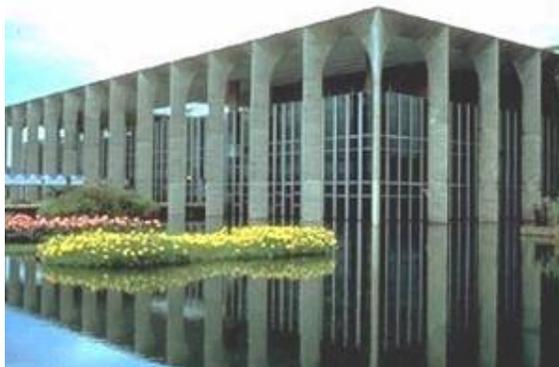
**Figura 1: Palácio do Itamaraty.**

A edificação é um marco visual na escala monumental do sítio onde está implantado, vizinho ao Congresso Nacional e frontal ao Palácio da Justiça, no início do conjunto de edifícios da Esplanada dos Ministérios. O prédio é valorizado pelas quatro fachadas principais, com linhas de pilares cuja função é dar a impressão de que a caixa de vidro das fachadas mais internas é independente da cobertura, fato que na verdade não ocorre (Figura 1). As fachadas são todas em concreto aparente, cada uma constituída por linhas de 15 pilares, distantes 6,00m entre si, com um fecho superior de cada dois pilares em arcos ligados à cobertura.

A arquitetura de Niemeyer explora muito bem o concreto aparente em faixas estreitas, com um cuidadoso estudo da tonalidade e sem nenhuma junta de dilatação em toda a estrutura. As vigas internas têm altura máxima de 120cm e vãos livres de 36m, uma arrojada concepção para estruturas de concreto armado, mesmo no presente, que exigiu a emenda de ferros por solda e a adoção de contraflechas nas vigas, para contrabalançar a deformação elevada na retirada dos escoramentos.

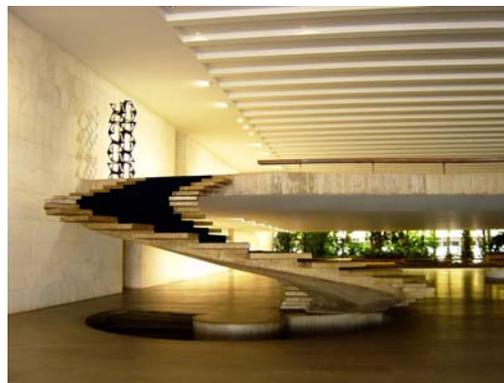
**Figura 2: Escada Helicoidal.**

Outro elemento que se destaca na entrada do salão principal, com 2.500m<sup>2</sup>, é a escada helicoidal que une o térreo ao segundo andar, concebida por Joaquim Cardozo e Milton Ramos (Figura 2). A escada é constituída por uma viga central, que sustenta os degraus com laterais em balanço, e com o apoio na laje superior fornecido por armaduras que simulam as raízes de uma árvore, abrindo-se no interior da laje. É uma verdadeira escultura que oferece uma perspectiva harmônica de qualquer ponto no interior do Palácio. A beleza do conjunto pode ser atestada pelas palavras da Rainha Elizabeth II, da Inglaterra, em visita a Brasília na década de 60: “nunca vi um palácio tão harmoniosamente belo” (Lago, sem data).

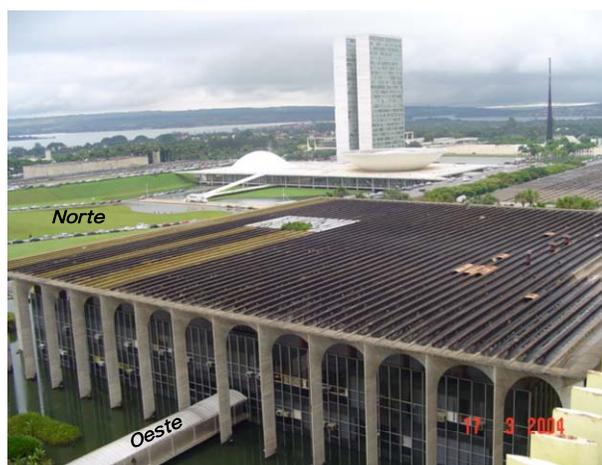
Figura 3: Cobertura e Fachada Oeste do Palácio do Itamaraty, tendo ao fundo os edifícios do Congresso Nacional e a Praça dos Três Poderes.

O Palácio do Itamaraty tem uma estrutura de concreto armado, duplamente simétrica em planta (Figura 3). Chamam a atenção os grandes vãos vencidos pelas vigas na direção Leste-Oeste, apresentando vãos de 30m, na estrutura do térreo, primeiro e segundo pavimento, e vãos de até 36m na cobertura (Figuras 3 e 4). As seções transversais dessas vigas têm altura de 0,70m, do pavimento térreo até o segundo, e de 1,20m na cobertura. sua largura varia de 0,20m, no meio do vão, até 0,30m nos apoios. No direção Norte/Sul foram concebidas vigas-faixa, sobre as quais se apóiam as vigas Leste-Oeste, como mostra o esquema estrutural da Figura 4, em plataforma CAD. Essas faixas têm seção transversal com largura 4,0m e altura 0,60 m, com espaçamento de 6,0m entre os pilares no sentido Norte-Sul. Os pilares internos de apoio das vigas-faixa têm seção retangular de 0,25m x 1,20m e os pilares de extremidade 0,20m x 1,00m. Os pilares das fachadas têm seção transversal trapezoidal, com as dimensões: base maior 0,40m, base menor 0,05m e altura 1,50m (Figura 5).
