## Construcción con Tierra Patrimonio y Vivienda X CIATTI 2013

## CONSTRUCCIÓN EN TIERRA Y CALICANTO EN MADRIGAL DE LAS ALTAS TORRES (ÁVILA): ESTADO DE CONSERVACIÓN DE LA ARQUITECTURA VERNÁCULA Y MONUMENTAL

X CIATTI 2013 Congreso Internacional de Arquitectura en Tierra  
Cuenca de Campos. Valladolid.

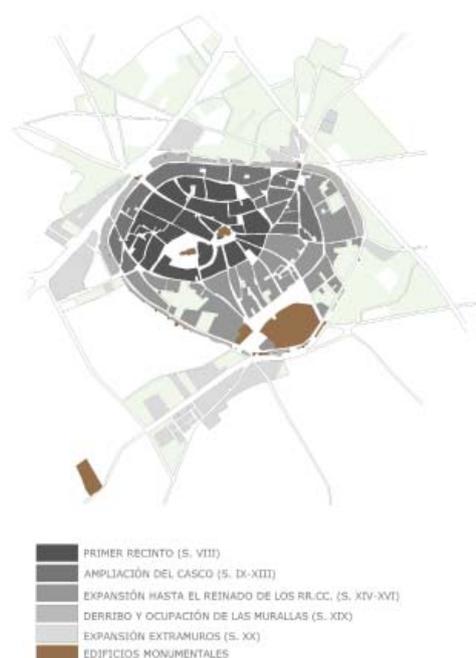
Figura 2. Plano de estructura urbana. Fuente: los autores, base plano NUM 2005.

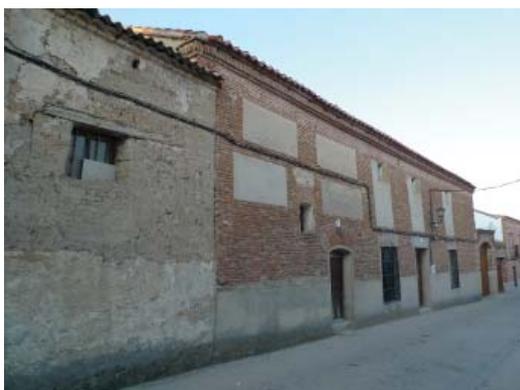
Las construcciones abandonadas han perdido sus enfoscados y muestran con claridad los patrones de la construcción de tapial, con profusión de canto rodado predominando incluso sobre la paja. Las tapias mejor

Figura 3. Imagen de casona catalogada y deshabitada. Fuente: los autores, 2013.

conservadas cuentan con protección superior contra la lluvia y a pesar de los años de abandono no muestran signos de derrumbe. Por el contrario, las edificaciones con techumbres hundidas muestran un estado de avanzada ruina.

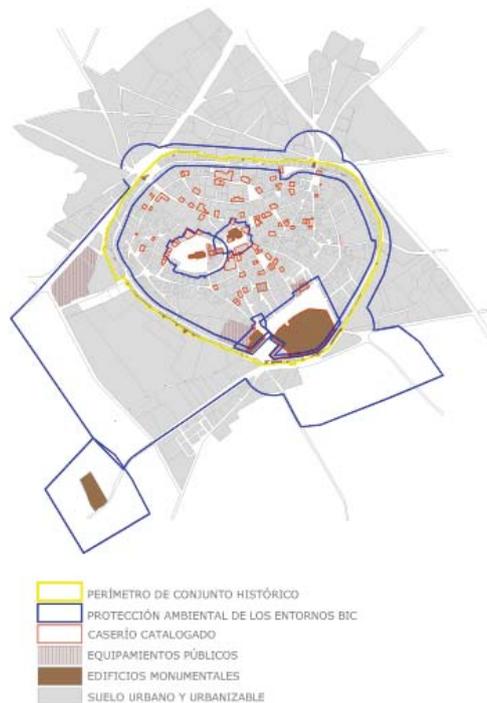
Figura 4. Plano de protección y conservación del patrimonio según las NUM. Fuente: los autores, base plano NUM 2005.

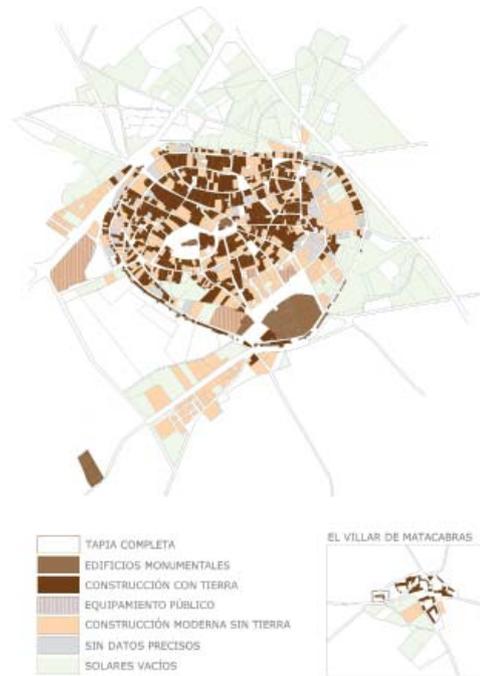
Para la realización de los planos, se ha utilizado como base la cartografía catastral, con las divisiones por propiedades. Sólo en casos singulares se han tenido en cuenta las divisiones internas de la propiedad. Se han señalado en el plano los lienzos singulares de tapia de tierra o calicanto. El reconocimiento de la existencia de restos de tierra, se ha hecho por la observación directa de tales restos (por la desaparición o deterioro de los morteros exteriores) o por la deducción de su existencia a la vista de la tipología constructiva y su antigüedad, así como por la disposición de huecos en los muros de carga.

Figura 5. Plano de inventario de arquitectura en tierra. Fuente: los autores, año 2013.

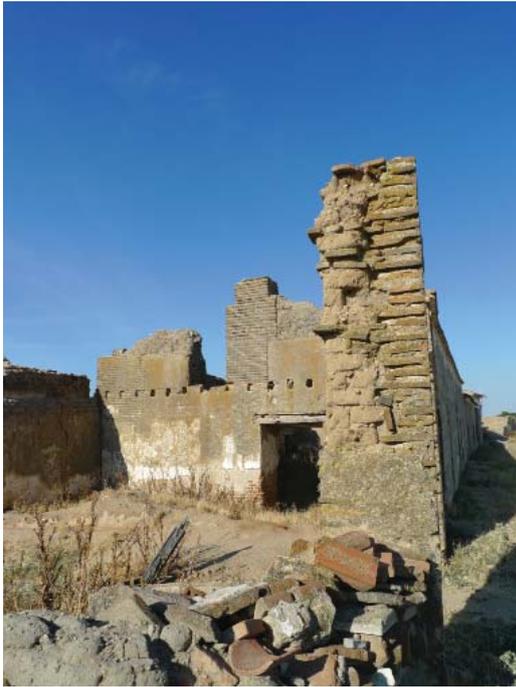
La visita al núcleo abandonado del Villar de Matababras resulta muy ilustrativa de las técnicas utilizadas en la zona. Dada la mala conservación de los enfoscados y acabados de las fachadas y tapias, incluso la ausencia de cubiertas en muchos casos, esto hace posible ver con exactitud la ejecución de las tapias de tapial, y las estructuras de adobe. La fusión entre la ruina y el paisaje es total dada la ausencia de pavimentación en el núcleo, a excepción de la carretera que lo cruza.

Figura 6. Imagen de casona en ruinas en El Villar de Matababras. Fuente: los autores, 2013.

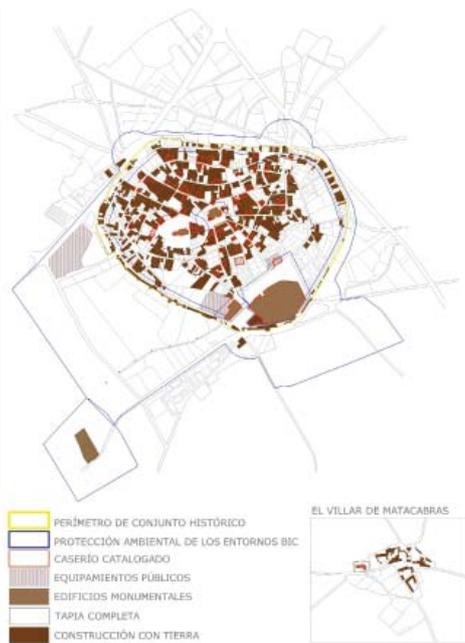
También hemos observado que numerosas construcciones de interés histórico no coinciden con la catalogación de las NUM y por ello no reciben ningún tipo de protección.

Figura 7. Plano de comparativa entre la catalogación de las NUM y el inventario de arquitectura en tierra. Fuente: los autores, año 2013.

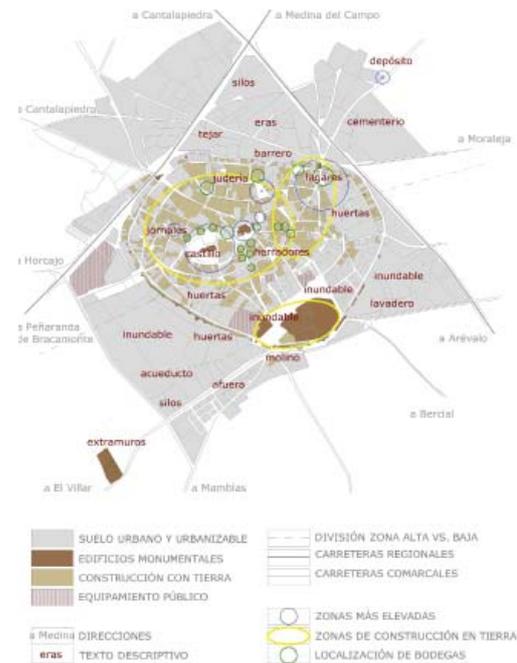
Figura 8. Plano de análisis de la localización de las construcciones de tierra. Fuente: los autores, 2013.

La mapificación de los restos nos permite ver una concentración de las construcciones en tierra principalmente en la zona alta del núcleo, que coinciden con el primer recinto, con una subdivisión parcelaria menor y una mayor existencia de grandes propiedades.
