## **LAUDO DE VISTORIA DE ENGENHARIA E ACESSIBILIDADE**

Nome do estádio: Nabi Abi Chedid  
Apelido do estádio: Nabizão  
Endereço do estádio: R. Emilio Colela s/n  
Cidade: Bragança Paulista / SP CEP: 12914-410  
Telefone: (011) 2277-1036  
Fax: (011) 2277-1035  
E-mail: [www.bragantino.net](http://www.bragantino.net)  
Proprietário:

**ANSEL LANCMAN, engenheiro civil, CREA 060088993-0**

**ISMAEL MENDONÇA REZENDE, engenheiro elétricista, CREA 068511476-7**

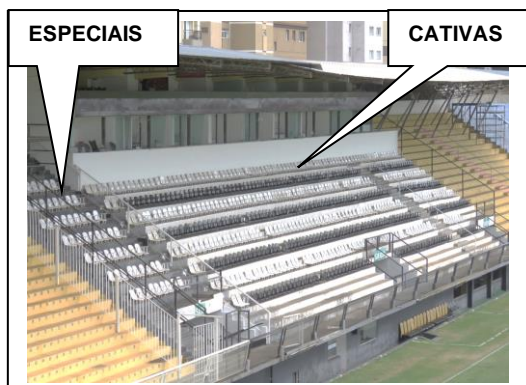
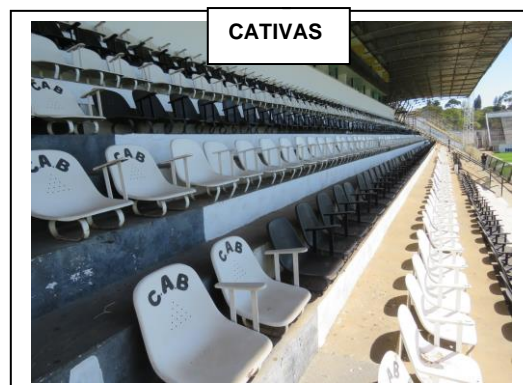
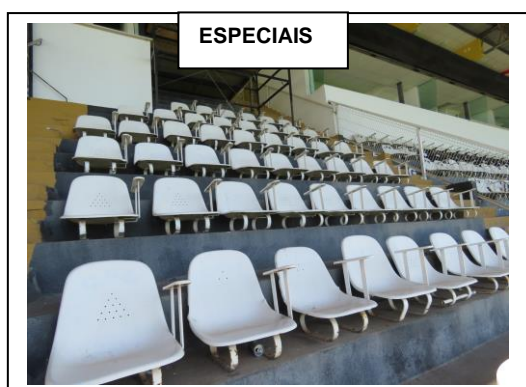
FOTOS 1A / 1B / 1C: SETOR DAS  
CATIVAS E ESPECIAIS

Estes setores são cobertos; o público se acomoda em cadeiras metálicas instaladas sobre degraus de concreto armado e alvenaria, com aproveitamento da área inferior. Não há anomalias visíveis.

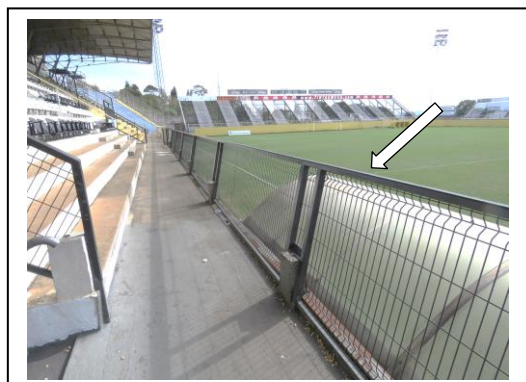
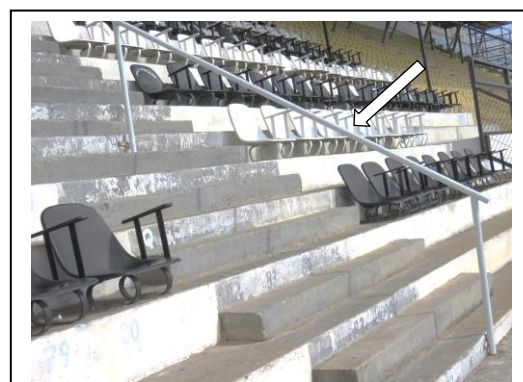
FOTOS 2A / 2B: GUARDA-CORPOS FRONTAL E CORRIMÃO

Os guarda-corpos frontais, laterais e corrimãos são metálicos e apresentam condições satisfatórias de altura, rigidez e conservação, assim como as grades que separam este setor dos setores adjacentes.

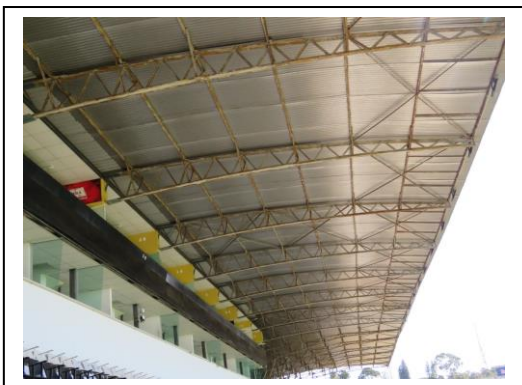
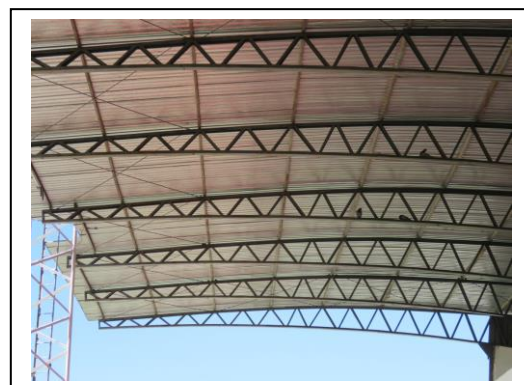
**FOTOS 3A / 3B: VISÃO GERAL DA COBERTURA E DETALHE DO APOIO**

A cobertura do setor, que abrange também os setores amarelos (ver croqui), é constituída por telhas de chapa galvanizada montadas sobre uma estrutura metálica. Ambos os elementos não apresentam anomalias estruturais visíveis. Satisfatório.

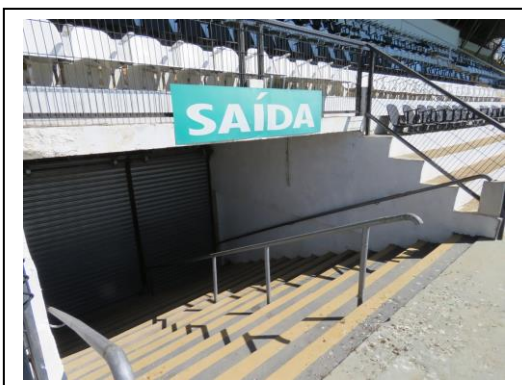
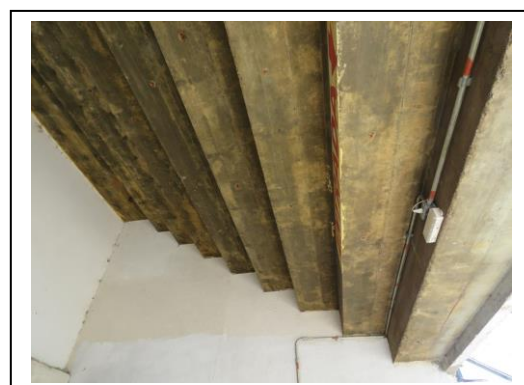
**FOTOS 4A / 4B: TUNEL DE ACESSO E VISÃO INFERIOR DA ARQUIBANCADA**

Estes setores são acessados através de tuneis onde foi possível visualizar a estrutura sob a arquibancada. Não há anomalias visíveis.

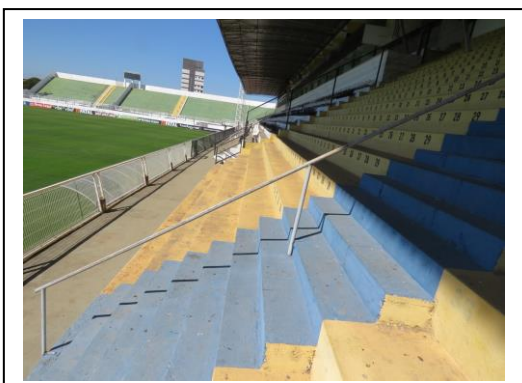
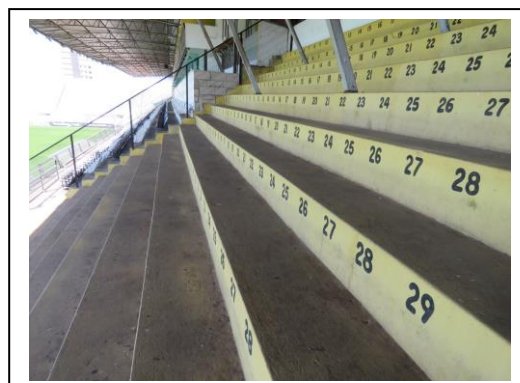
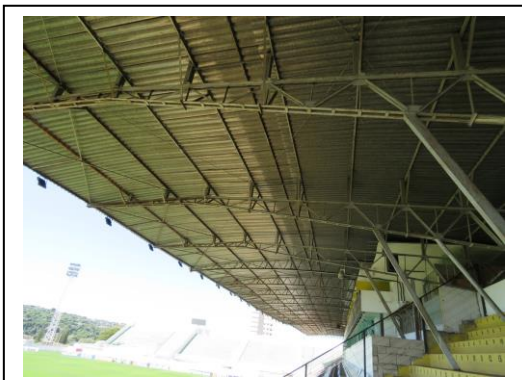
**FOTOS 9A / 9B / 9C: VISÃO GERAL DO SETOR AMARELO E COBERTURA**

A estrutura deste setor e a cobertura são uma continuidade dos setores descritos anteriormente, dos quais é separado por grades. O público acomoda-se diretamente sobre os degraus; Os lugares são numerados.

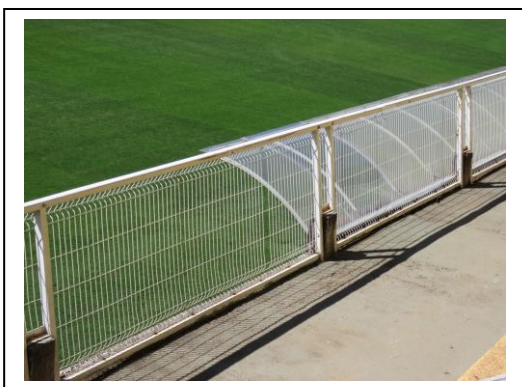
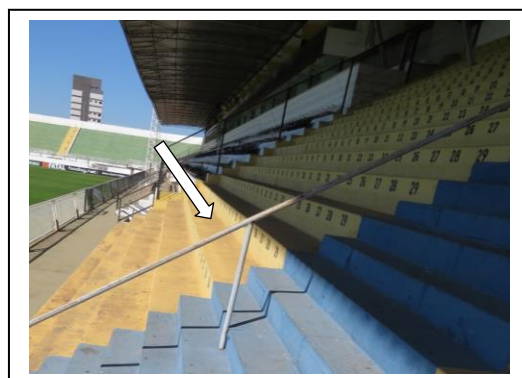
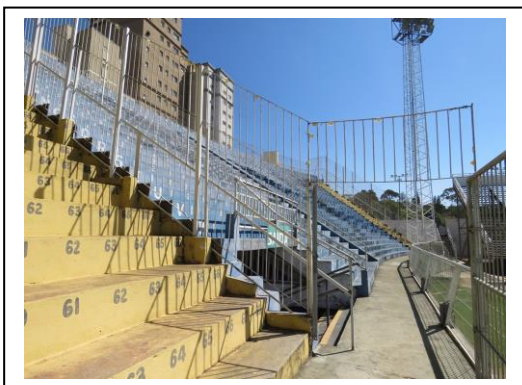
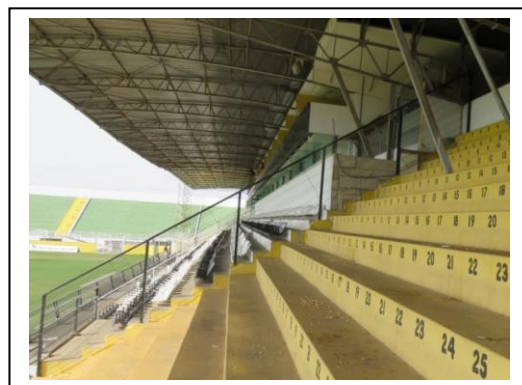
**FOTOS 10A / 10B / 10C / 10D: GUARDA-CORPO FRONTAL, CORRIMÃO E GRADIS DE DIVISÃO**

Os guarda-corpos, grades divisórias entre setores e corrimãos se apresentam com altura, rigidez e condições de conservação satisfatórias.

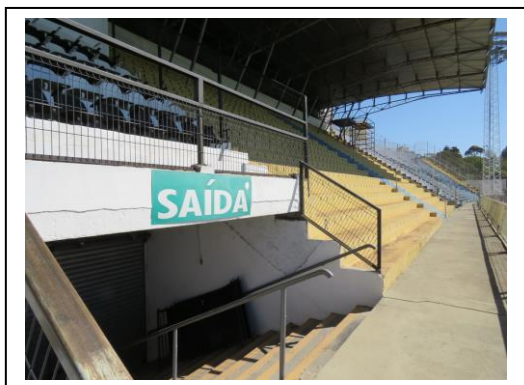
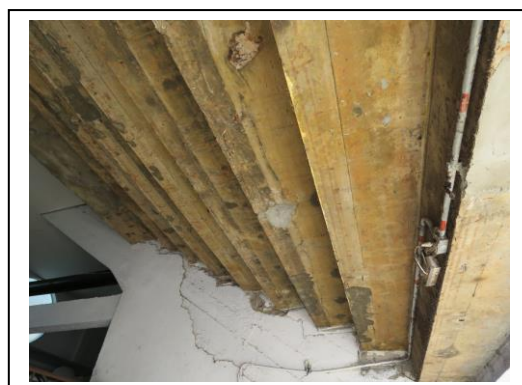
FOTOS 11A / 11B: TUNEL DE ACESSO E VISÃO INFERIOR DA ARQUIBANCADA

O público acessa os lugares através de tuneis onde foi possível visualizar a estrutura sob a arquibancada. Não há anomalias de ordem estrutural visíveis.

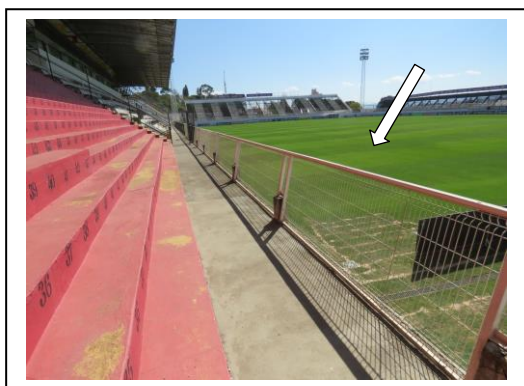
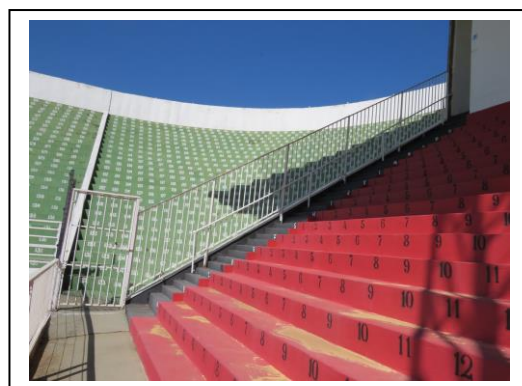
**FOTOS 13A / 13B: GUARDA-CORPO FRONTAL E GRADIL DE DIVISÃO SANITÁRIOS**

Os guarda-corpos e grades divisórias entre setores se apresentam com altura, rigidez e condições de conservação satisfatórias.

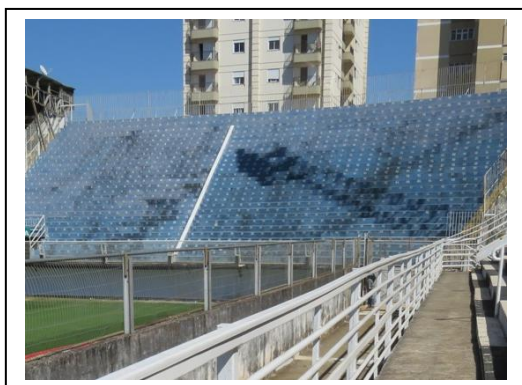
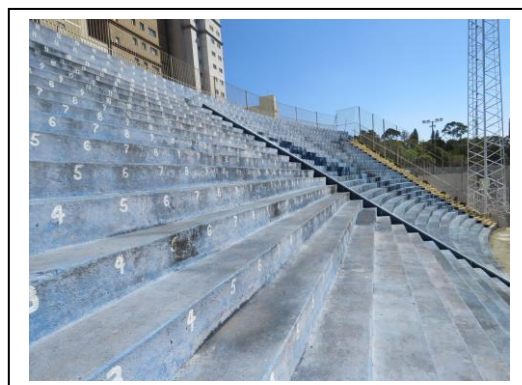
FOTOS 15A / 15B: VISÃO GERAL DO SETOR AZUL

Este setor é uma continuidade das arquibancadas descritas anteriormente, das quais é separado por grade metálica. O público acomoda-se diretamente sobre os degraus, cujos lugares são numerados. O setor é descoberto. Não há anomalias visíveis e as condições de conservação são satisfatórias. A junta de dilatação existente está adequadamente coberta com rufo metálico.

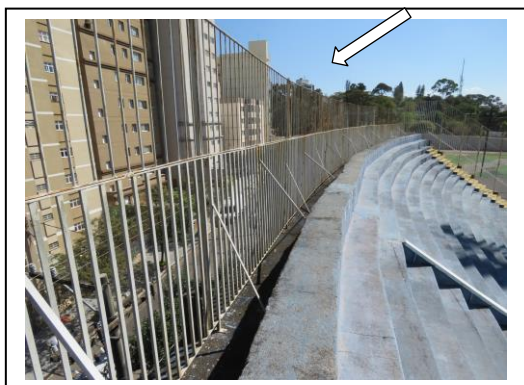
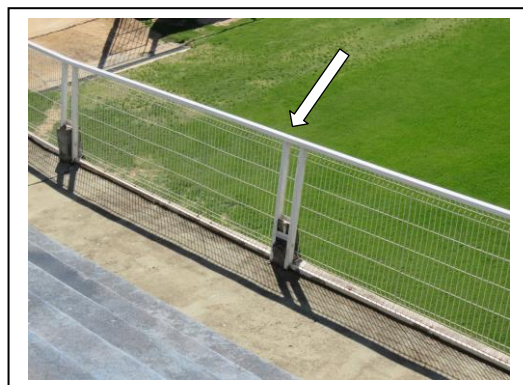
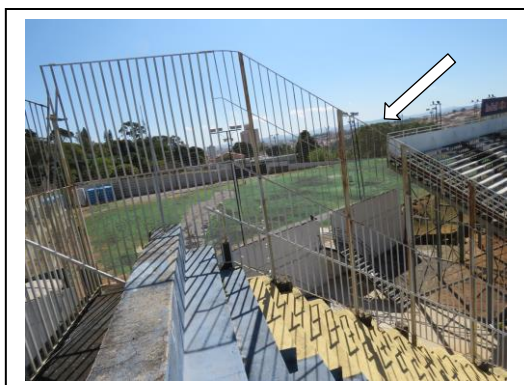
**FOTOS 16A / 16B / 16C: GUARDA-CORPOS POSTERIOR, FRONTAL E LATERAL**

Os guarda-corpos e corrimãos apresentam altura, rigidez e condições de conservação satisfatórias. É necessário apenas pintura no guarda-corpo lateral e posterior.

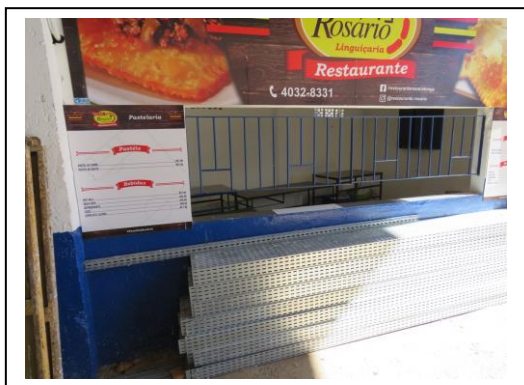
**FOTO 17: LANCHONETE**

Próximo aos sanitários há uma lanchonete que atende este setor. Encontra-se devidamente equipada com grades de proteção. Satisfatório.

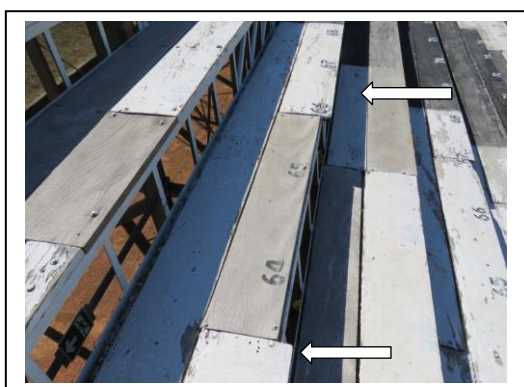
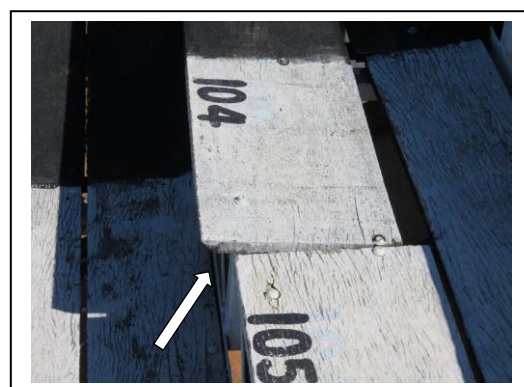
No setor Branco Fundos duas tabuas de assentos estão desalinhadas das demais, formando arestas com potencial para causar acidentes. Devem ser reparadas.

FOTOS 20A / 20B: TABUAS SOBRESSALENTES

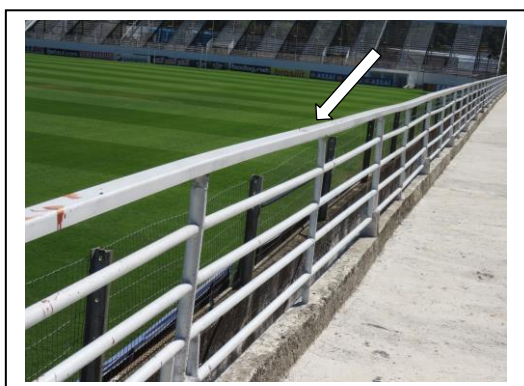
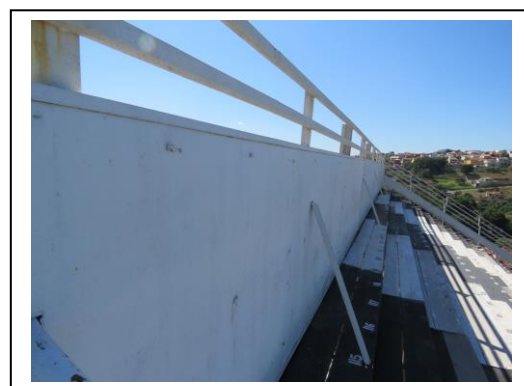
FOTOS 21A / 21B / 21C / 21D: GUARDA-CORPOS E CORRIMÃO

Os guarda-corpos e corrimãos são de material metálico e apresentam altura, rigidez e condições de conservação satisfatórias.

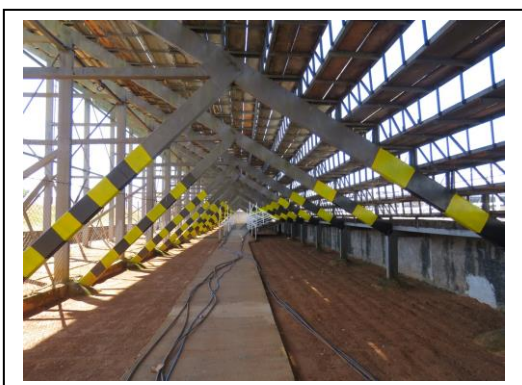
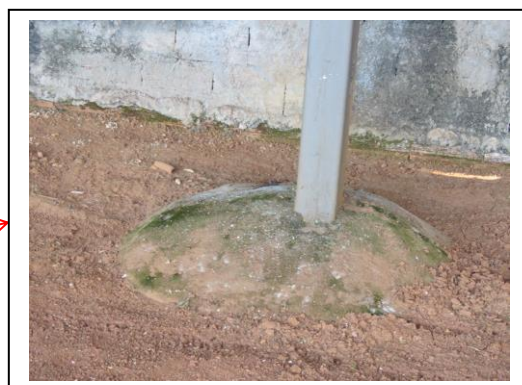
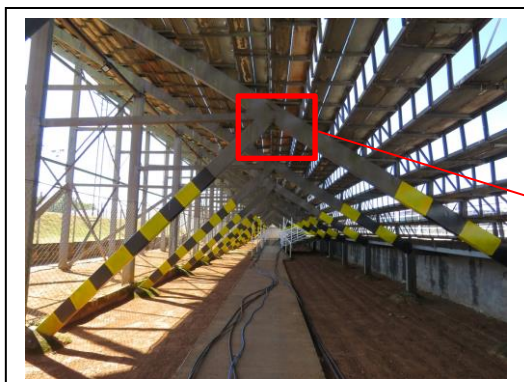
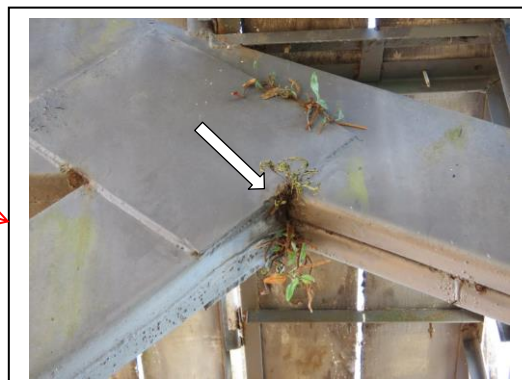
FOTOS 22A / 22B / 22C / 22D: VISÃO INFERIOR DO SETOR BRANCO FUNDOS

A parte inferior da estrutura apresenta-se bem conservada, com as sapatas de fundação em condições visuais satisfatórias em ambos os setores. Como exceção, no Setor Branco Fundos há vegetação emergente em algumas cavidades localizadas no encontro de elementos metálicos; após sua remoção as cavidades devem ser examinadas quanto à presença de água e tratadas contra ferrugem.

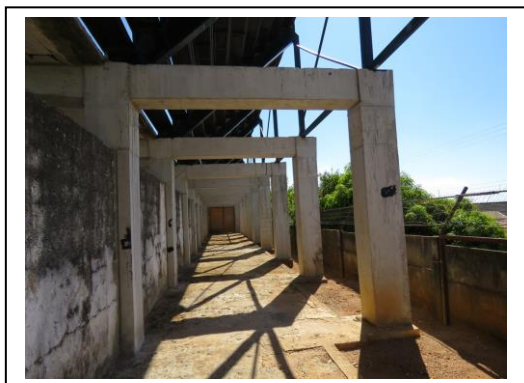
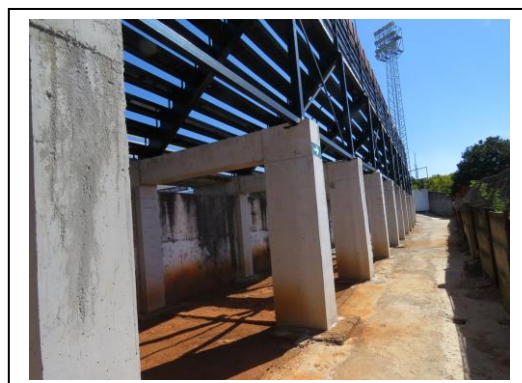
FOTOS 23A / 23B: VISÃO INFERIOR DO SETOR BRANCO LATERAL

O Setor Branco Lateral passou recentemente por obras de reforço estrutural que incluiu a construção de novos pilares e vigas de concreto. Não há anomalias visíveis.

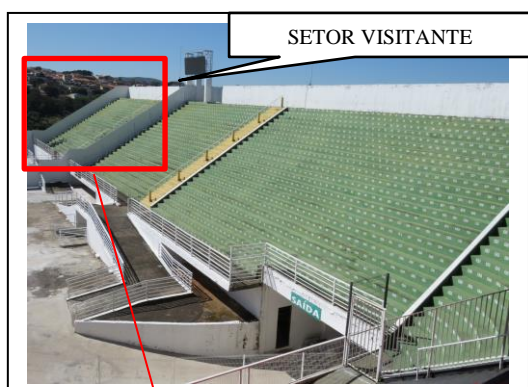
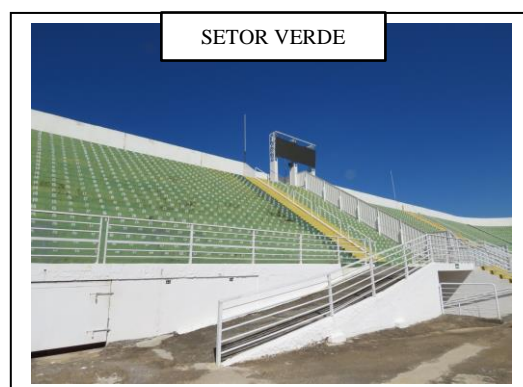
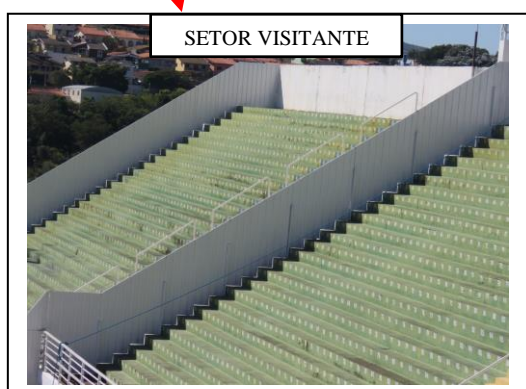
FOTOS 26A / 26B / 26C: VISÃO GERAL SETOR VERDE E VISITANTE

Este setor foi construído em concreto armado e alvenaria, com aproveitamento de parte da área inferior, onde se localizam os sanitários. Parte do setor é reservado e utilizado pela torcida visitante. Não dispõe de cobertura e o público acomoda-se diretamente sobre os degraus, que são numerados. Não apresenta anomalias visíveis e as juntas de dilatação estão adequadamente cobertas com rufos metálicos.

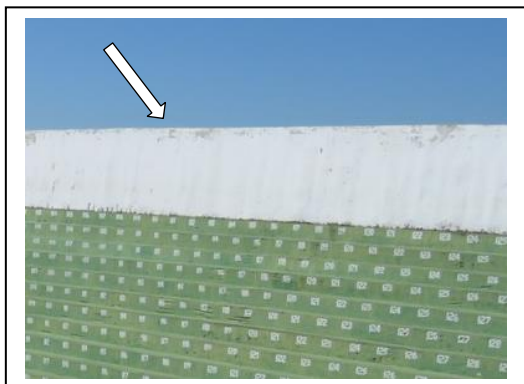
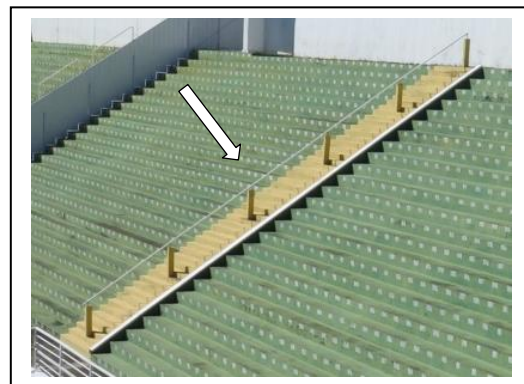
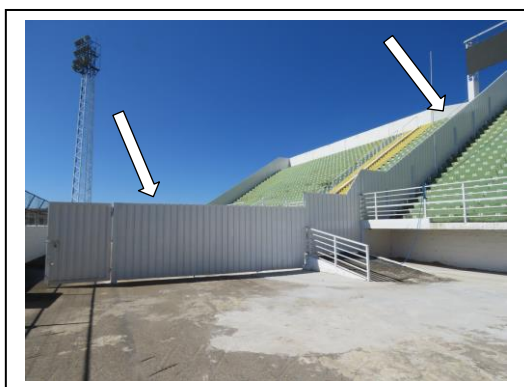
**FOTOS 27A / 27B / 27C: GUARDA-CORPO POSTERIOR, CORRIMÃO E GRADIL DE DIVISÃO**

Os guarda-corpos, corrimãos e gradil de divisão entre setores apresentam condições satisfatórias de altura, rigidez e conservação.

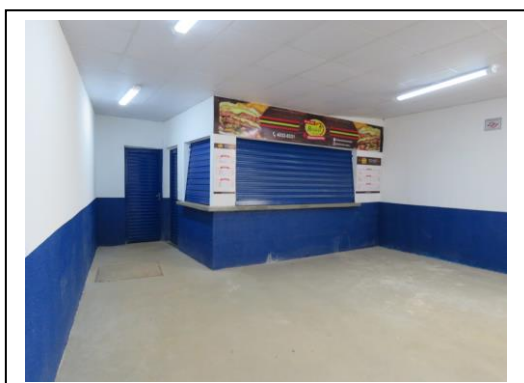
**FOTO 28: LANCHONETE**

Sob a arquibancada há duas lanchonetes devidamente equipadas, de mesmas dimensões, uma para a torcida visitante e outra para torcida local. Não há anomalias visíveis.

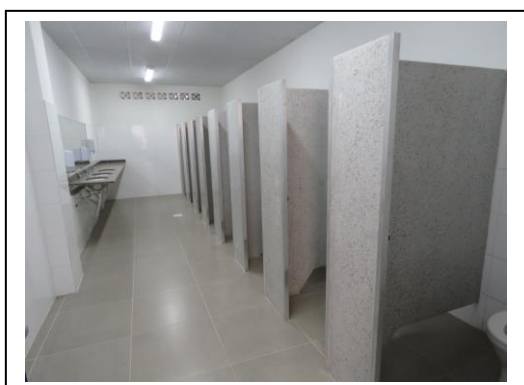
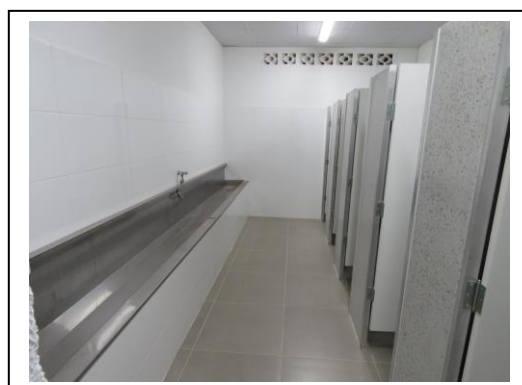
FOTOS 30A / 30B: SANITÁRIOS FEMININO E MASCULINO SETOR VISITANTE

Os sanitários feminino e masculino dos Setor verde e verde visitante estão localizados na parte inferior das respectivas arquibancadas. São revestidos internamente com piso cerâmico e paredes em azulejos. Não há anomalias ou vazamentos visíveis. Satisfatórias.

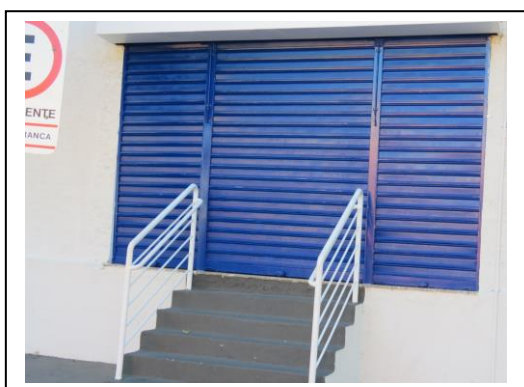
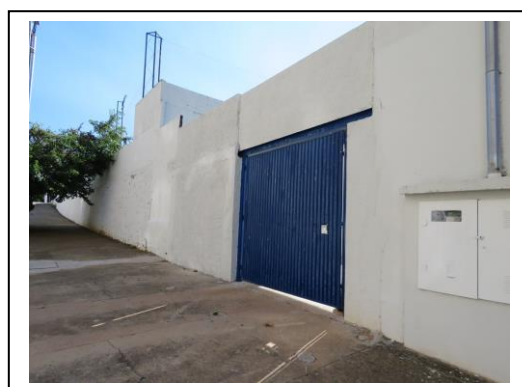
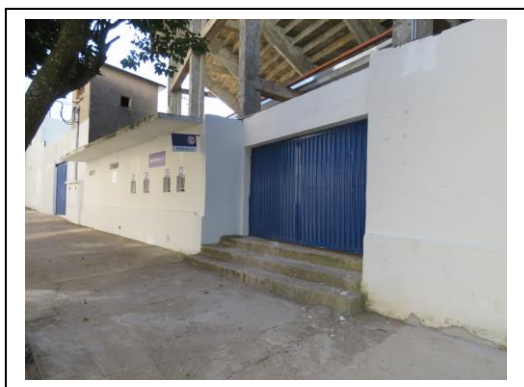
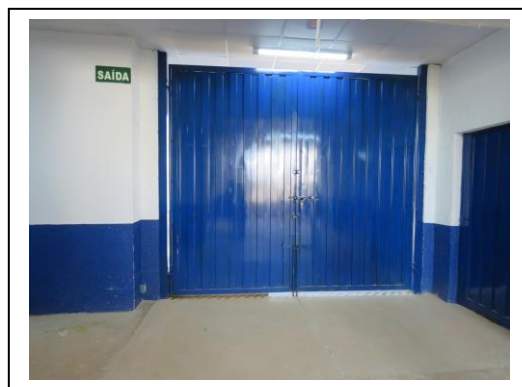
FOTOS 31A / 31B / 31C / 31D: PORTÕES

O estádio dispõe de vários portões de acesso, distribuídos entre os setores. São totalmente metálicos, com fechamento em chapas. Apresentam condições satisfatórias de altura, rigidez e conservação, assim as escadas de acesso aos setores.

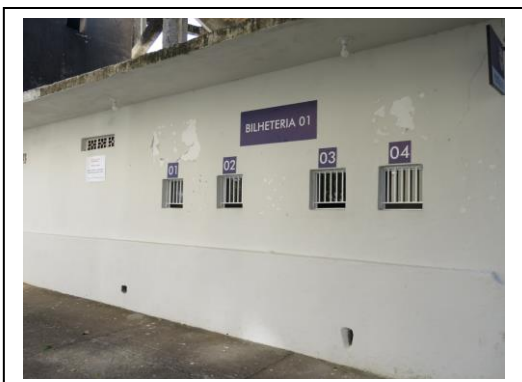
FOTO 32: BILHETERIA

As bilheterias estão devidamente equipadas e possuem grades de proteção. Satisfatório.

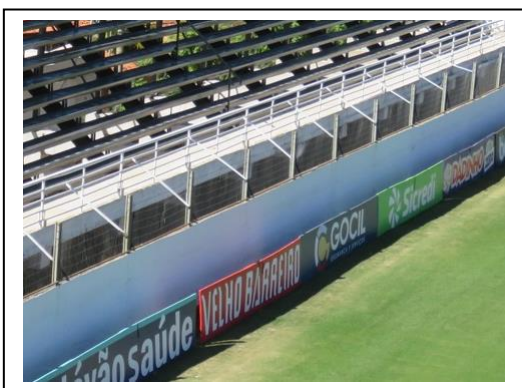
FOTO 33: ALAMBRADO

O alambrado circunda todo o campo e é constituído de muro em alvenaria e concreto com altura completada por mourões e telas metálicas. Tanto os alambrados quanto os portões de acesso ao campo possuem boas condições de altura e rigidez. Satisfatório.

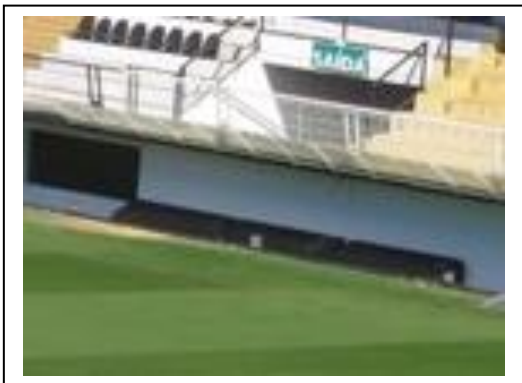
FOTO 34: BANCOS DE RESERVAS

Os bancos de reservas localizam-se abaixo do beiral formado pela estrutura das CATIVAS; são protegidos por uma pequena marquise complementada por toldos de policarbonato. Satisfatório.

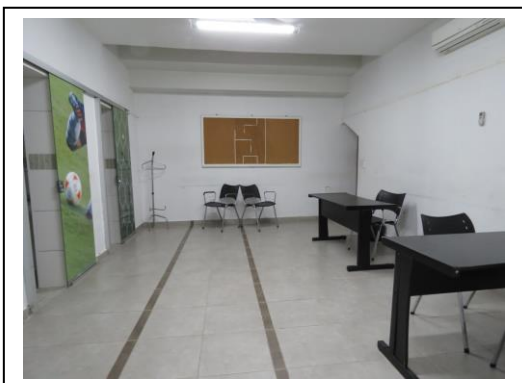
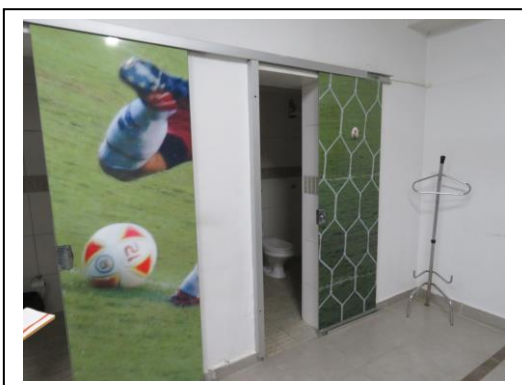
**FOTOS 37A / 37B / 37C: VESTIÁRIO  
DOS ARBITROS**

O vestiário da equipe de arbitragem tem as paredes revestidas com argamassa e pintadas na área seca; na área molhada as paredes são revestidas com azulejos. O piso em toda a área do vestiário é cerâmico. A ventilação é feita através de um aparelho de ar condicionado. As condições gerais são satisfatórias.

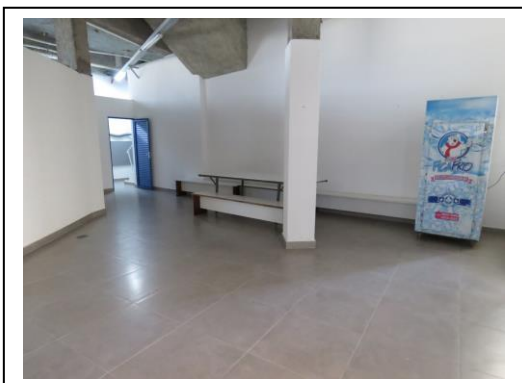
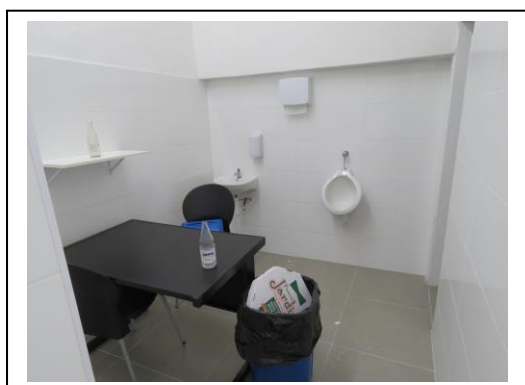
**FOTOS 38A / 38B / 38C: SALA ANTIDOPING**

A sala de controle de dopagem tem o piso cerâmico e as paredes revestidas com argamassa e pintadas. O vaso sanitário utilizado pelos atletas tem um espelho posicionado ao lado, possibilitando a visão do responsável pela coleta do material para exame. Este espaço também dispõe de um aparelho de ar condicionado. As condições gerais são satisfatórias.

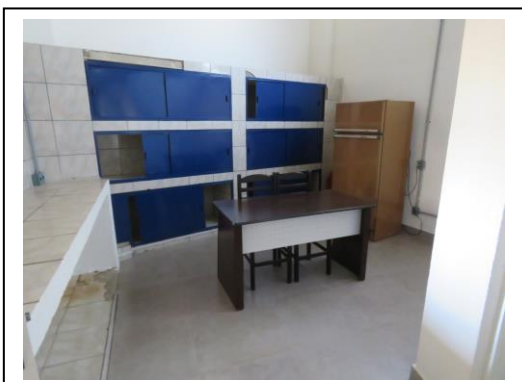
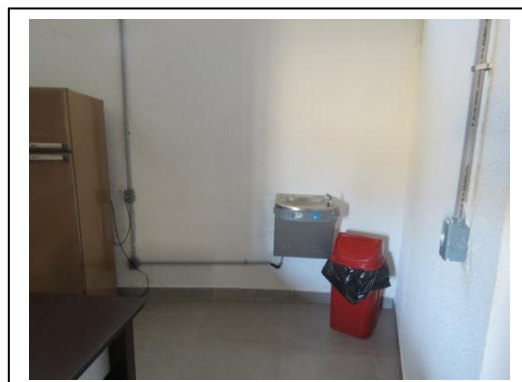
**FOTOS 39A / 39B: SALA DE POLICIAMENTO**

Esta sala se encontra devidamente equipada, possui as paredes e o piso pintados. São boas condições de manutenção. Não há anomalias visíveis.

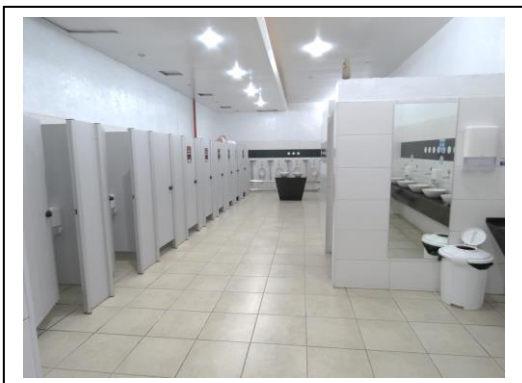
**FOTO 41: SANITÁRIO MASCULINO**

Masculino: Mictório coletivo para 12 pessoas, 13 vasos + 1 vaso PNE e 6 lavatórios.

Feminino: 11 vasos + 1 vaso PNE e 6 lavatórios.

O número de unidades sanitárias destinadas ao público masculino e feminino (mictórios + vasos) são de 38, correspondendo a 1 u.s. para cada 44 pessoas. Satisfatório.

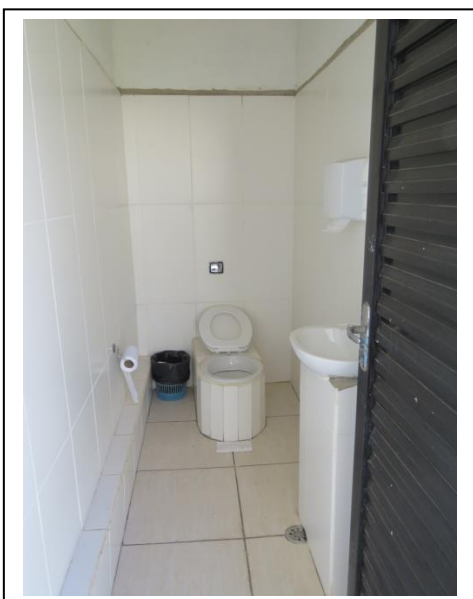
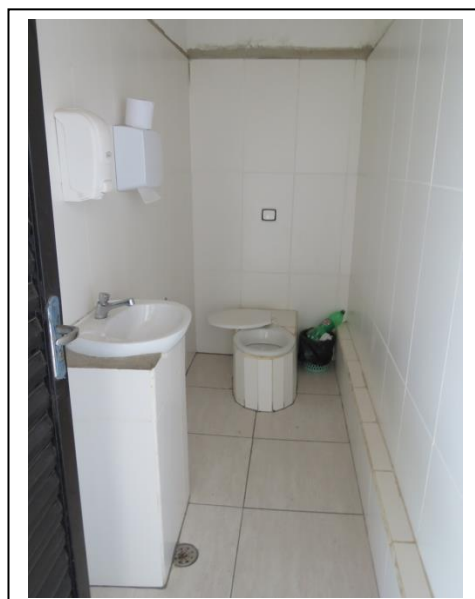
**FOTO 42A / 42B: SANITÁRIOS FEMININO E MASCULINO**

Masculino: 1 vaso e 1 lavatório.

Feminino: 1 vaso sanitário e 1 lavatório.

O número de unidades sanitárias destinadas ao público masculino e feminino (mictórios + vasos) são de 2, correspondendo a 1 u.s. para cada 630 pessoas, superior à taxa máxima admitida (1:500). O público deste setor deve ser liberado para utilizar os sanitários do Setor Verde.

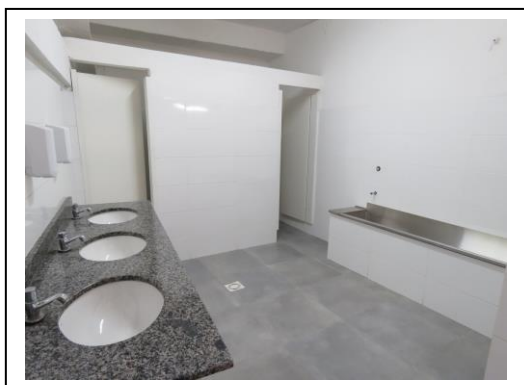
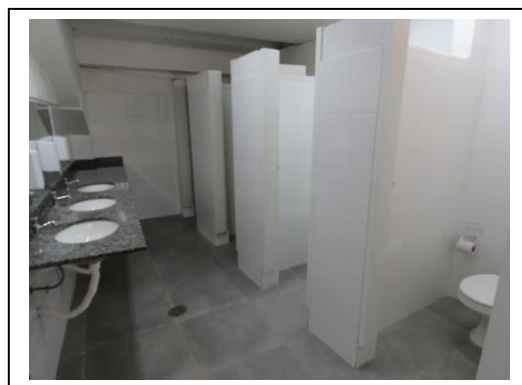
**FOTOS 43A / 43B: SANITÁRIOS MASCULINO E FEMININO**

Masculino: Mictório coletivo para 4 pessoas, 2 vasos + 1 PNE e 1 lavatório.

Feminino: 4 vasos sanitários + 1 PNE e 1 lavatório.

O número de unidades sanitárias destinadas ao público masculino e feminino (mictórios + vasos) são de 10, correspondendo a 1 u.s. para cada 149 pessoas. Satisfatório.

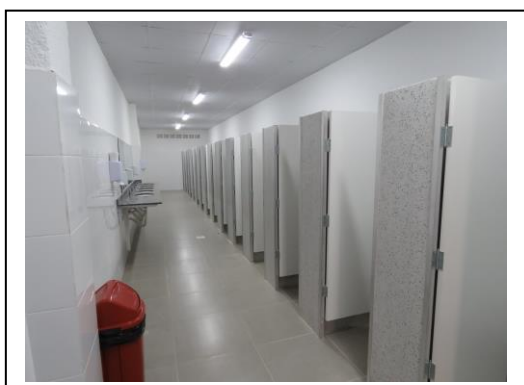
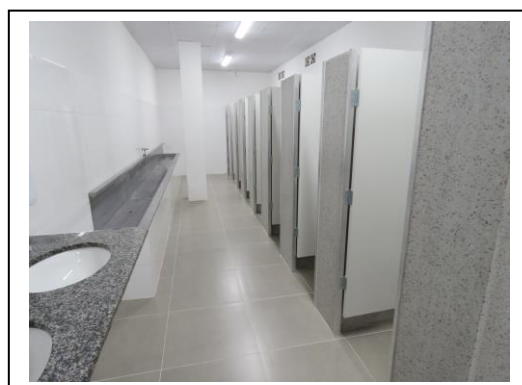
**FOTOS 45A / 45B: SANITÁRIOS FEMININO E MASCULINO SETOR VERDE**

Masculino: Mictório coletivo para 8 pessoas, 9 vasos e 2 lavatórios.

Feminino: 15 vasos e 5 lavatórios.

O número de unidades sanitárias destinadas ao público masculino e feminino (mictórios + vasos) são de 32, correspondendo a 1 u.s. para cada 82 pessoas. Satisfatório.

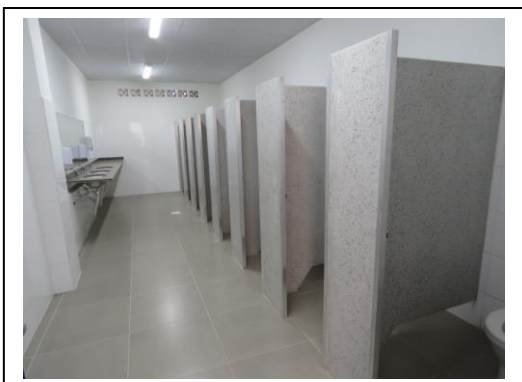
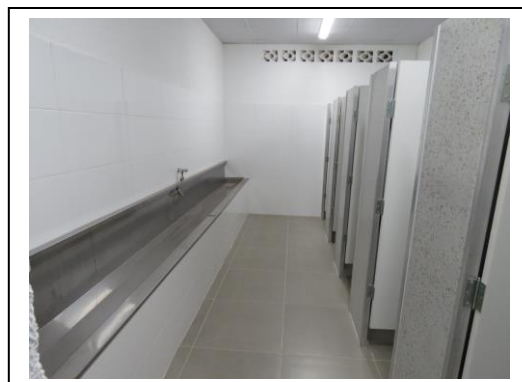
**FOTOS 46A / 46B: SANITÁRIOS FEMININO E MASCULINO SETOR VISITANTE**

Masculino: Mictório coletivo para 8 pessoas, 9 vasos e 2 lavatórios.

Feminino: 8 vasos e 4 lavatórios.

O número de unidades sanitárias destinadas ao público masculino e feminino (mictórios + vasos) são de 25, correspondendo a 1 u.s. para cada 51 pessoas. Satisfatório.

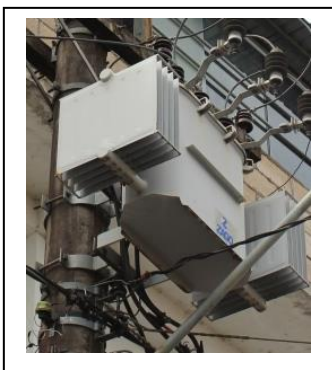
**FOTO 101: ENTRADA DE ENERGIA 1  
Administração e Torre 3-4**

**FOTOS 102: CRUZETAS EM BOAS  
CONDIÇÕES DE INSTALAÇÃO**  
Administração e Torre 3-4

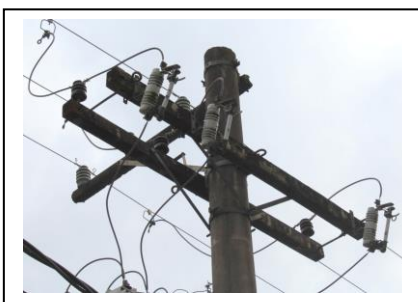
**FOTO 103: ISOLADORES APARENTEMENTE  
EM BOAS CONDIÇÕES.**  
Administração e Torre 3-4

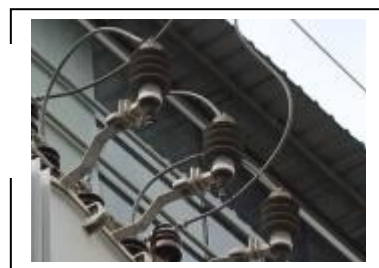
**FOTO 104: CHAVE FUSÍVEL EM  
BOAS CONDIÇÕES DE INSTALAÇÃO**  
Administração e Torre 3-4

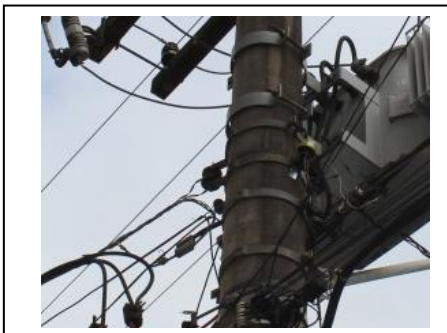
**FOTO 105: PARA RAIOS POLIMÉRICOS EM  
BOAS CONDIÇÕES.**  
Administração e Torre 3-4

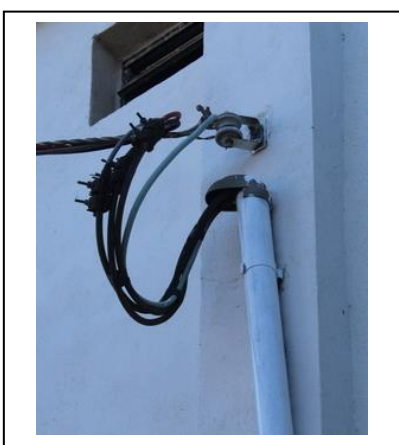
**FOTO 108: ENTRADA DOS CABOS  
SUBTERRÂNEOS.  
Administração e Torre 3-4**

Estrutura nova e em boas condições de operação

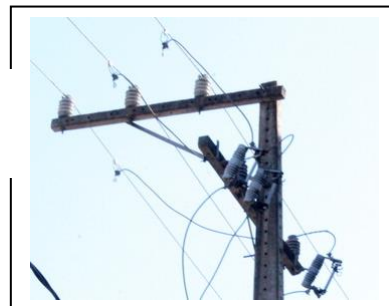
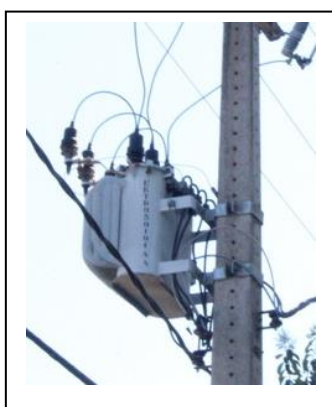
**FOTOS 110: CRUZETAS EM  
BOAS CONDIÇÕES DE INSTALAÇÃO  
Alojamento Profissional**

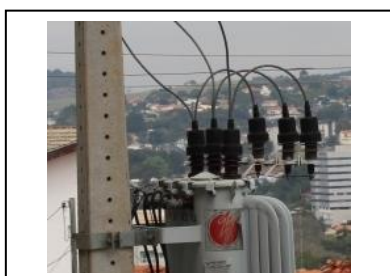
**FOTO 111: ISOLADORES  
APARENTEMENTE EM BOAS  
CONDIÇÕES.  
Alojamento Profissional**

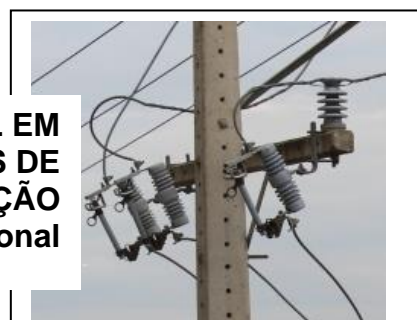
**FOTO 112: CHAVE FUSÍVEL EM  
BOAS CONDIÇÕES DE  
INSTALAÇÃO  
Alojamento Profissional**

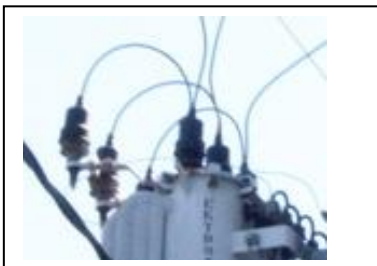
**FOTO 113: PARA RAIOS POLIMÉRICOS EM BOAS CONDIÇÕES.  
Alojamento Profissional**

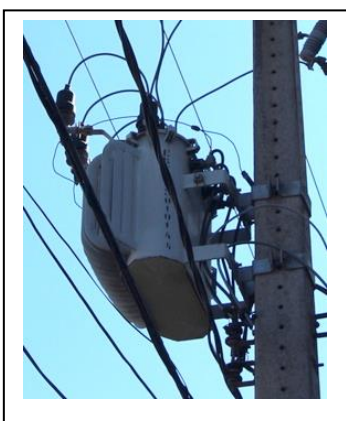
**FOTO 115: FERRAGENS EM BOAS CONDIÇÕES DE FIXAÇÃO.  
Alojamento Profissional**

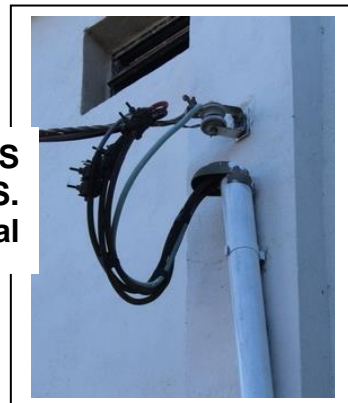
**FOTO 116: ENTRADA DOS CABOS  
SUBTERRÂNEOS.  
Alojamento Profissional**

Estrutura nova e em boas condições de operação

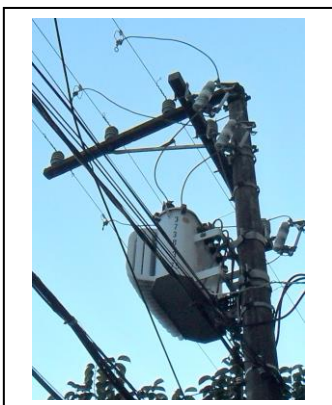
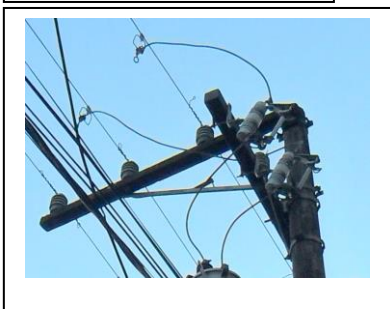
**FOTO 117: ENTRADA DE  
ENERGIA 3  
Restaurantes e Vestiário Local**

**FOTO 118: ENTRADA DE ENERGIA 3  
Restaurantes e Vestiário Local**

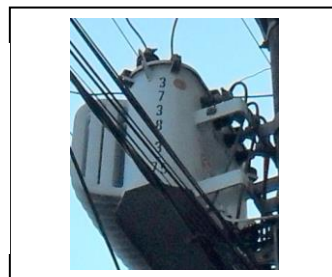
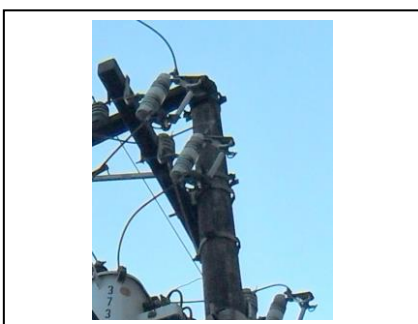
**FOTOS 119: CRUZETAS EM  
BOAS CONDIÇÕES DE  
INSTALAÇÃO**  
Restaurante e Vestiário Local

**FOTO 120: ISOLADORES  
APARENTEMENTE EM BOAS  
CONDIÇÕES.**  
Restaurante e Vestiário Local

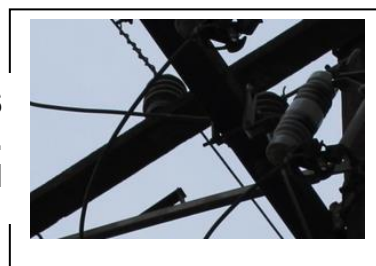
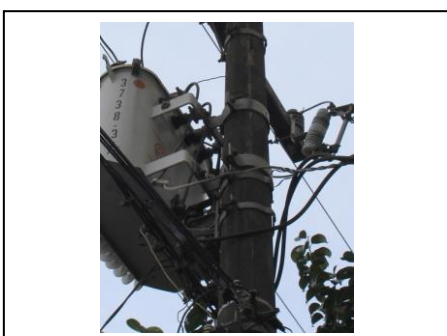
**FOTO 121: PARA RAIOS POLIMÉRICOS  
EM BOAS CONDIÇÕES.**  
Restaurante e Vestiário Local

**FOTO 122: FERRAGENS EM BOAS  
CONDIÇÕES DE FIXAÇÃO.**  
Restaurante e Vestiário Local

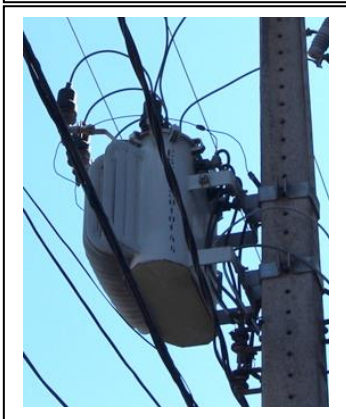
**FOTO 123: FERRAGENS EM BOAS  
CONDIÇÕES DE FIXAÇÃO.**  
Restaurante e Vestiário Local

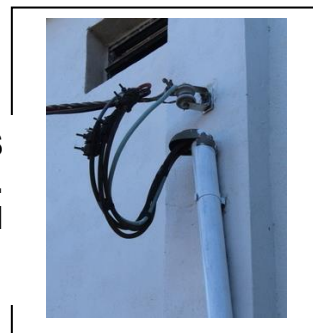
**FOTO 124: ENTRADA DOS CABOS  
SUBTERRÂNEOS.  
Restaurante e Vestiário Local**

Estrutura nova e em boas condições de operação

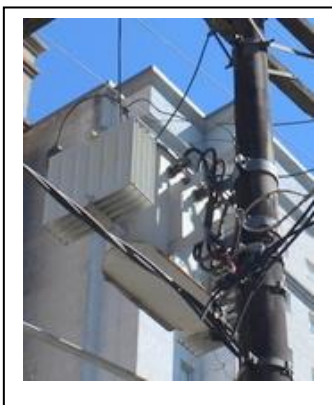
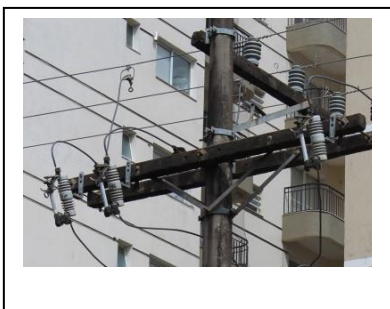
**FOTO 125: ENTRADA DE ENERGIA 4  
Torre de Iluminação 1 e 2**

**FOTOS 126: CRUZETAS EM  
BOAS CONDIÇÕES DE  
INSTALAÇÃO  
Torre de Iluminação 1 e 2**

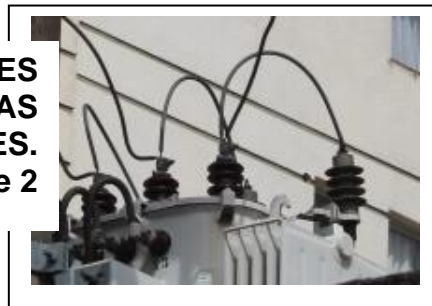
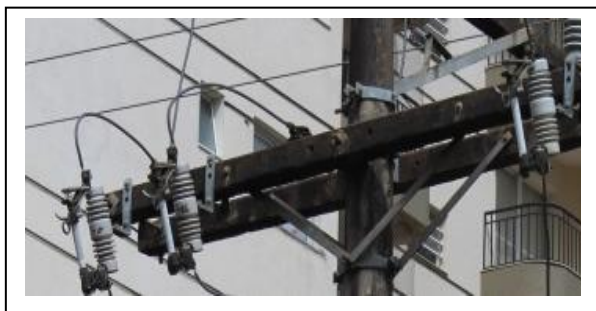
**FOTO 127: ISOLADORES  
APARENTEMENTE EM BOAS  
CONDIÇÕES.  
Torre de Iluminação 1 e 2**

**FOTO 128: CHAVE FUSÍVEL  
EM BOAS CONDIÇÕES DE  
INSTALAÇÃO  
Torre de Iluminação 1 e 2**

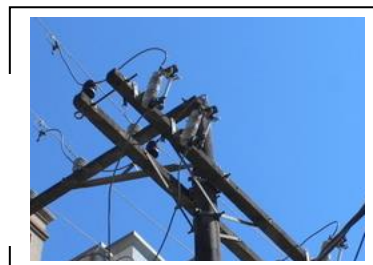
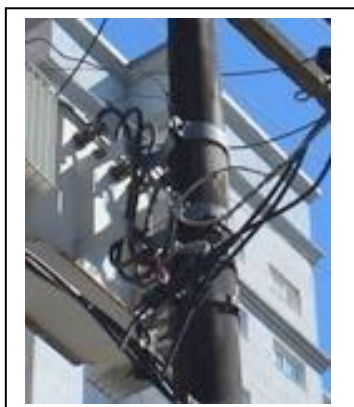
**FOTO 129: PARA RAIOS POLIMÉRICOS  
EM BOAS CONDIÇÕES.  
Torre de Iluminação 1 e 2**

**FOTO 130: FERRAGENS EM BOAS  
CONDIÇÕES DE FIXAÇÃO.  
Torre de Iluminação 1 e 2**

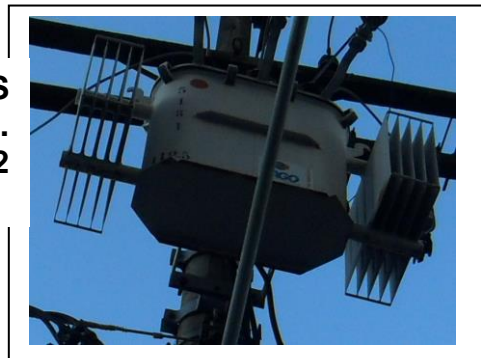
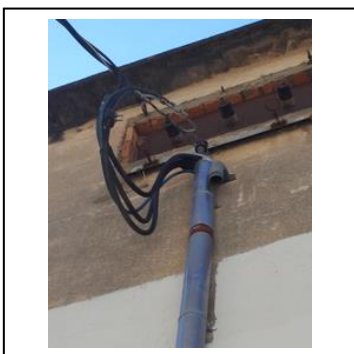
**FOTO 131: FERRAGENS EM BOAS  
CONDIÇÕES DE FIXAÇÃO.  
Torre de Iluminação 1 e 2**

**FOTO 132: ENTRADA DOS CABOS  
SUBTERRÂNEOS.  
Torre de Iluminação 1 e 2**

Estrutura nova e em boas condições de operação

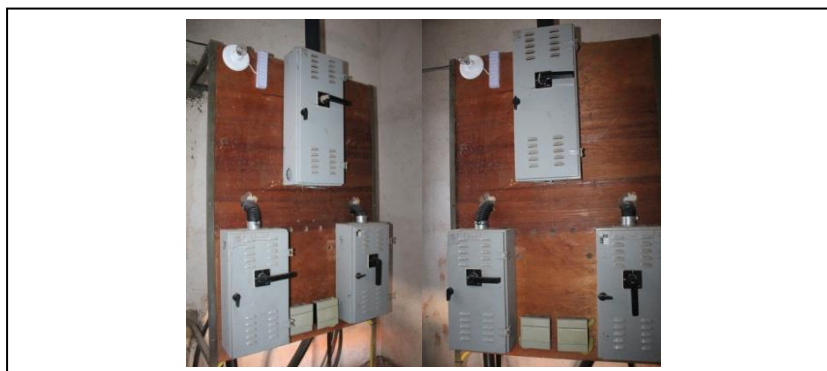
**FOTOS 137 E 138: PROTEÇÃO DA TORRE**  
Torre de Iluminação 3 e 4

Estrutura em boas condições de operação

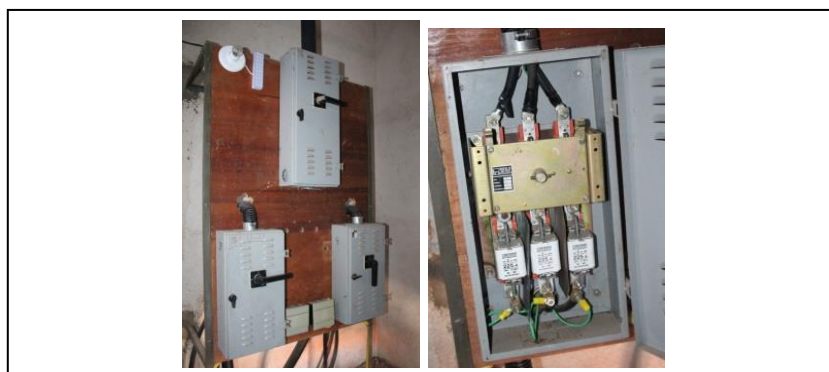
**FOTOS 147 E 148: PROTEÇÃO DA TORRE**  
**Quadro de Acionamento – Torre de Iluminação 1 e 2**

Estrutura em boas condições de operação

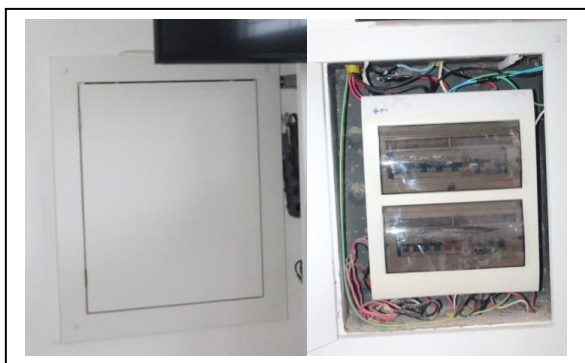
**FOTOS 149 E 150: QFL – COPA - VESTIÁRIO LOCAL.**

Estrutura em boas condições de instalação falta placa de aviso de equipamento energizado.

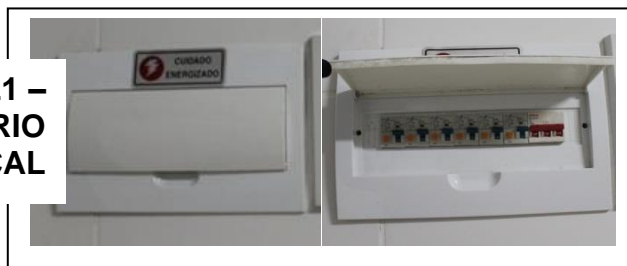
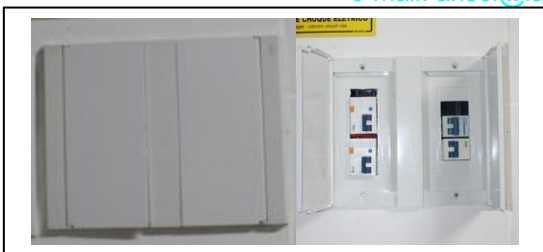
**FOTOS 151 A 152: QFL1 – CHUVEIROS - VESTIÁRIO LOCAL**

Estrutura em boas condições de operação

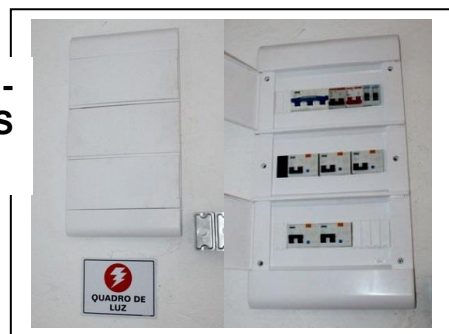
**FOTOS 155 E 156: QFL – CHUVEIROS -  
VESTIÁRIO DOS VISITANTES**

Estrutura em boas condições de instalação.

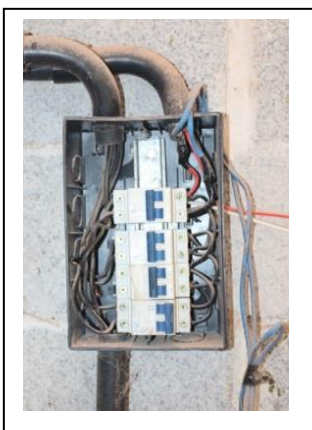
**FOTO 157: QFL – QUADRO DE  
PROTEÇÃO BOMBA DE IRRIGAÇÃO**

Estrutura necessitando de melhorias com troca da caixa do quadro.

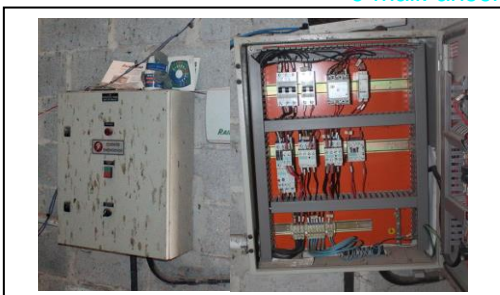
**FOTOS 158 E 159: QUADRO DE COMANDO – BOMBA DE IRRIGAÇÃO**

Estrutura em boas condições de instalação.

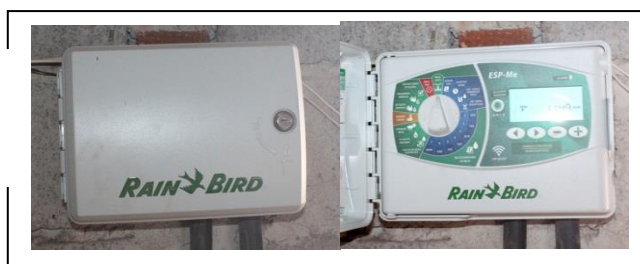
**FOTOS 160 E 161: QUADRO TEMPORIZADOR DE IRRIGAÇÃO**

Estrutura em boas condições de instalação.
