## **LAUDO DE VISTORIA DE ENGENHARIA E ACESSIBILIDADE**

Nome do estádio: Nabi Abi Chedid  
Apelido do estádio: Nabizão  
Endereço do estádio: R. Emilio Colela s/n  
Cidade: Bragança Paulista / SP CEP: 12914-410  
Telefone: (011) 2277-1036  
Fax: (011) 2277-1035  
E-mail: [www.bragantino.net](http://www.bragantino.net)  
Proprietário:

**ANSEL LANCMAN, engenheiro civil, CREA 060088993-0**

**ISMAEL MENDONÇA REZENDE, engenheiro elétricista, CREA 068511476-7**

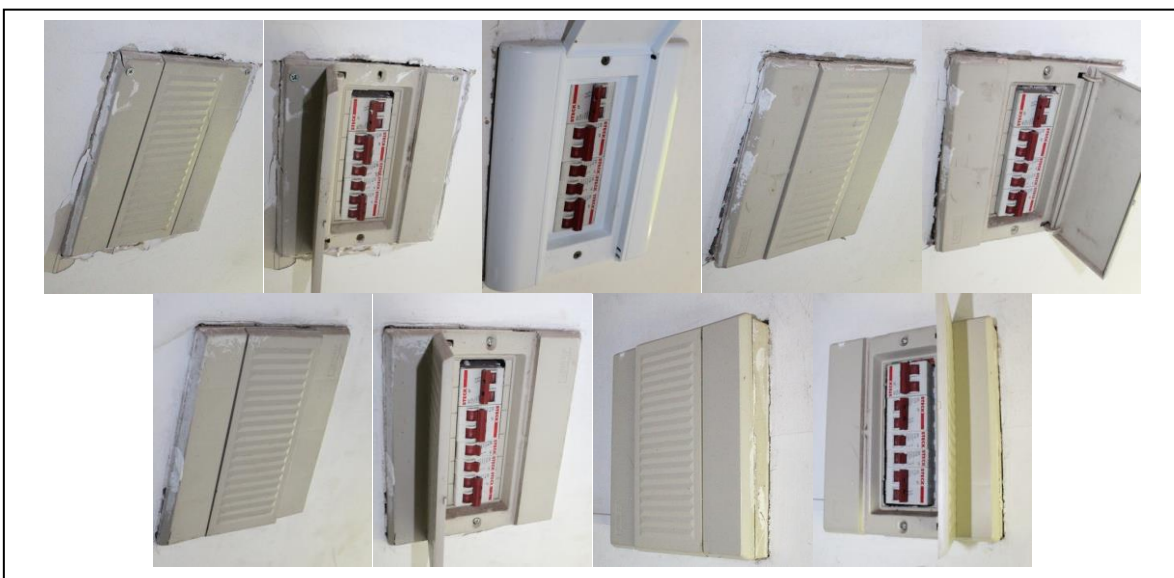
**FOTOS 162 A 170: QUADROS CABINES**

Estrutura em boas condições de instalação.

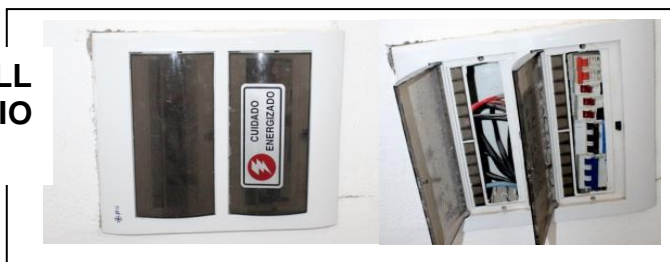
**FOTOS 173 E 174: QFL HALL  
REFEITÓRIO**

Estrutura em boas condições de instalação.

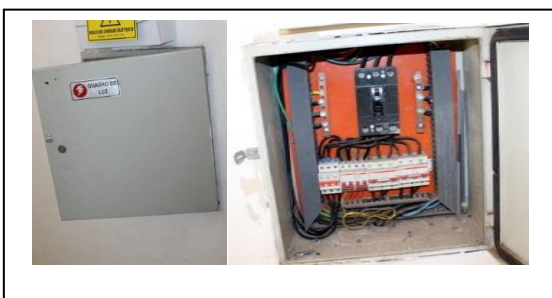
**FOTOS 175 E 176: QFL1  
CABINE DE IMPRENSA**

Estrutura em boas condições de instalação.

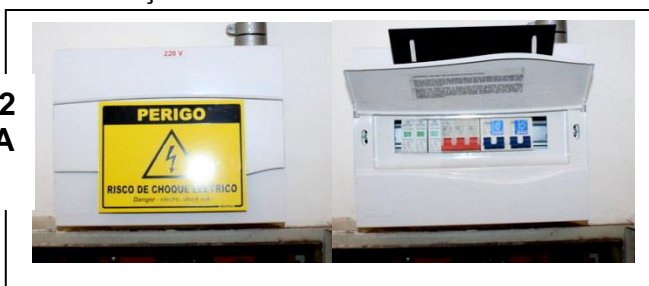
**FOTOS 177 E 178: QFL2  
CABINE DE IMPRENSA**

Estrutura em boas condições de instalação.

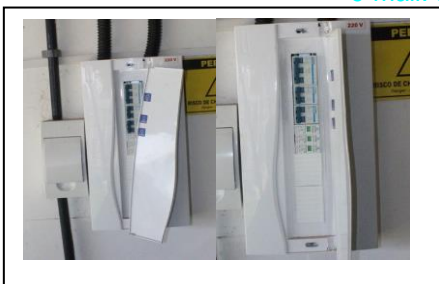
**FOTOS 179 E 180: QFL3  
CABINE DE IMPRENSA**

Quadro não apresenta placa de aviso de equipamento energizado.

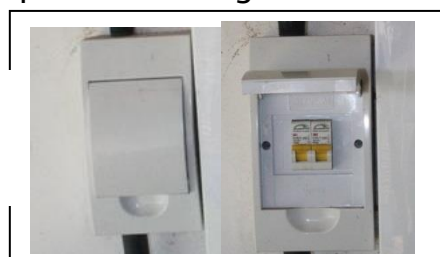
**FOTOS 181 E 182: QFL4  
CABINE DE IMPRENSA**

Estrutura em boas condições de instalação.

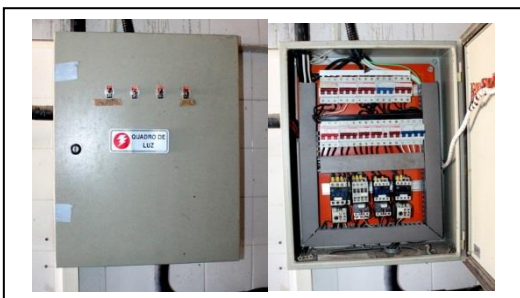
**FOTOS 183 E 184: QFL  
LAVANDERIA**

Estrutura em boas condições de instalação.

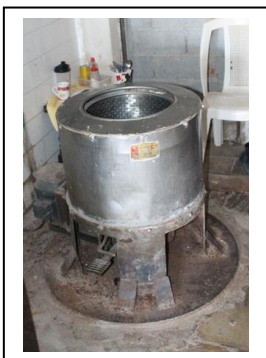
**FOTOS 185: CENTRÍFUGA  
LAVANDERIA**

Estrutura em boas condições de instalação.

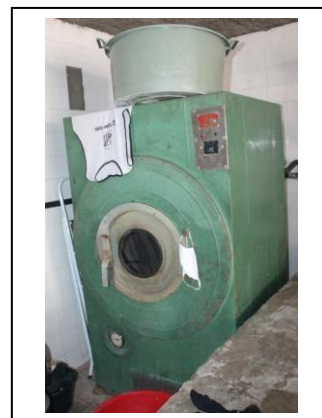
**FOTOS 186: SECADORA  
LAVANDERIA**

Estrutura em boas condições de instalação.

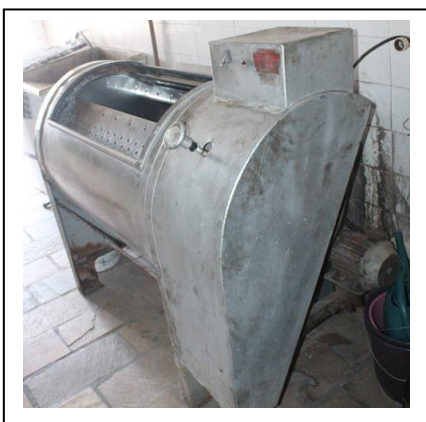
**FOTOS 187: LAVARORA  
LAVANDERIA**

Estrutura em boas condições de instalação.

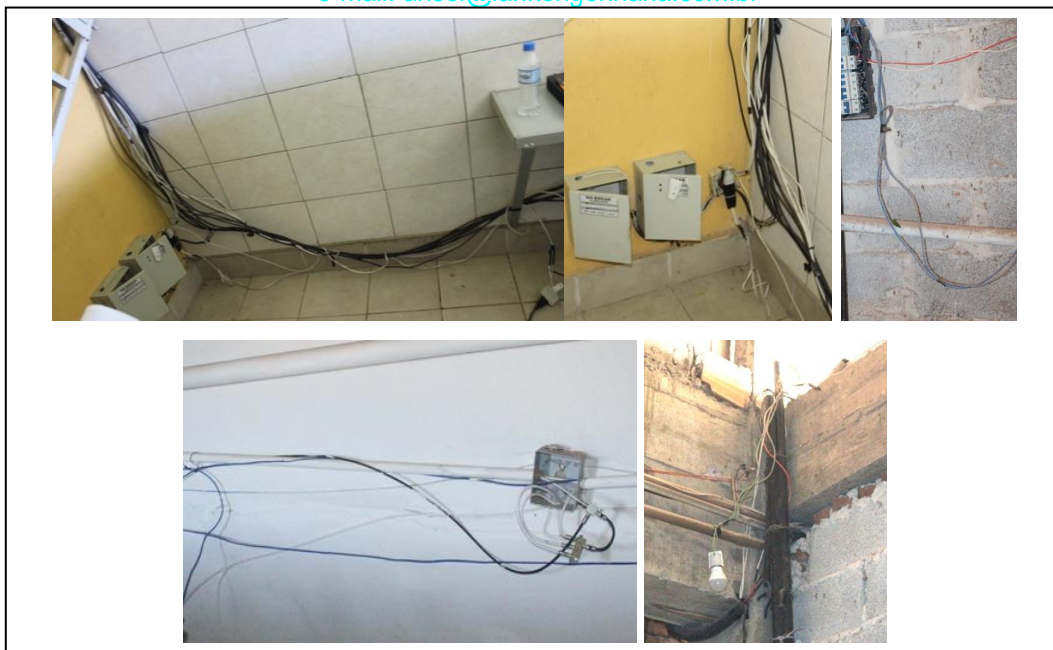
**FOTOS 188 A 192: ALIMENTAÇÃO ELÉTRICA - ESTÁDIO**

Alimentação elétrica sem infraestrutura, necessitando de melhorias.

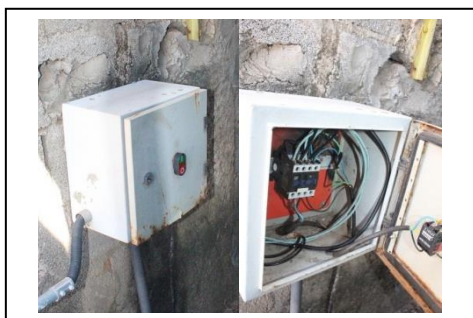
**FOTO 193 E 194: QC - BOMBA DE COMBATE A INCÊNDIO.**

Estrutura em boas condições de instalação.

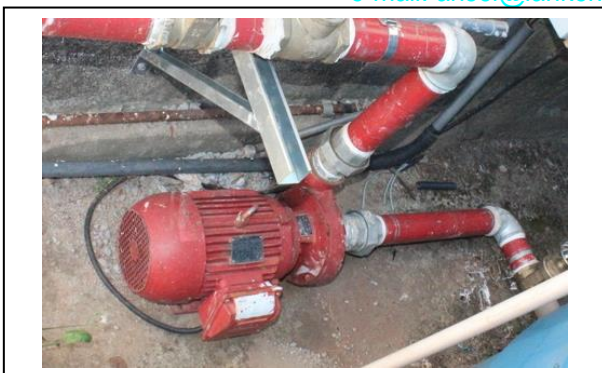
**FOTO 195: BOMBA DE COMBATE A INCÊNDIO.**

Estrutura em boas condições de instalação.

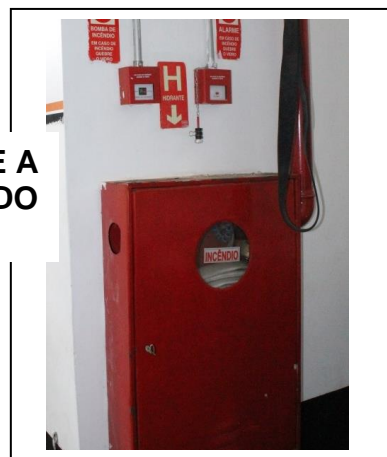
**FOTO 196 – QUADRO DE COMBATE A INCÊNDIO BEM IDENTIFICADO**

Estrutura em boas condições de instalação.

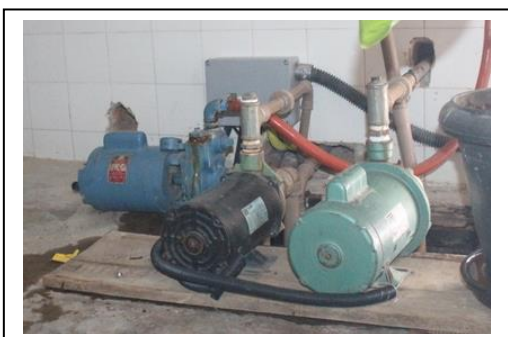
**FOTO 197: BOMBA CAIXA D'ÁGUA - LAVANDERIA**

Estrutura em patamar de madeira necessitando de melhorias.

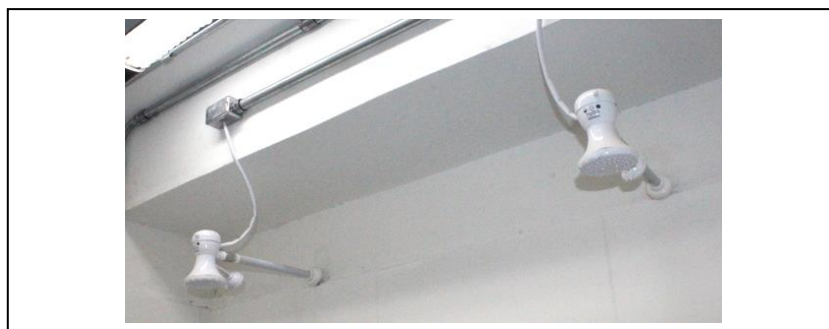
**FOTO 205: CHUVEIROS – CONTROLE DE DOPAGEM**

Observações: Chuveiros em boas condições de instalação.

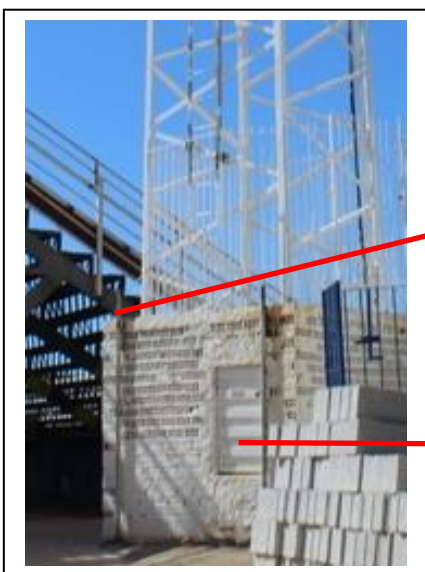
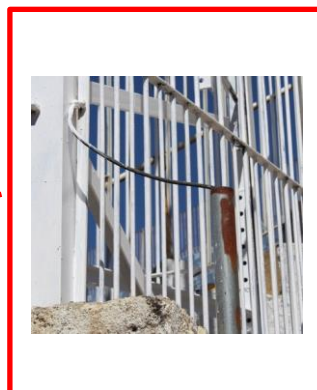
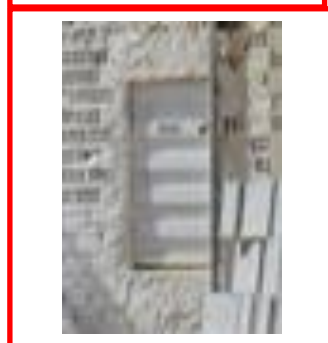
## FOTOS 210 A 212: ESTRUTURA – TORRE 1

Estrutura da Torre 1 – Acesso e Aterramento em boas condições de instalação.

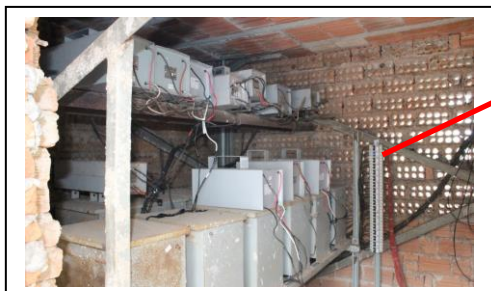
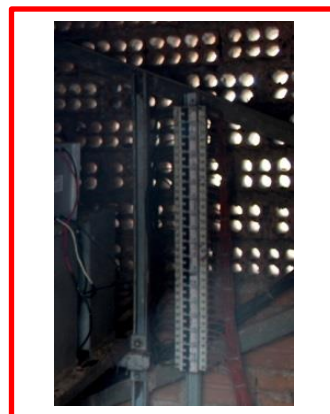
## FOTOS 213 E 214: REATORES E PROTEÇÃO – TORRE 1

Estrutura em boas condições de Instalação.

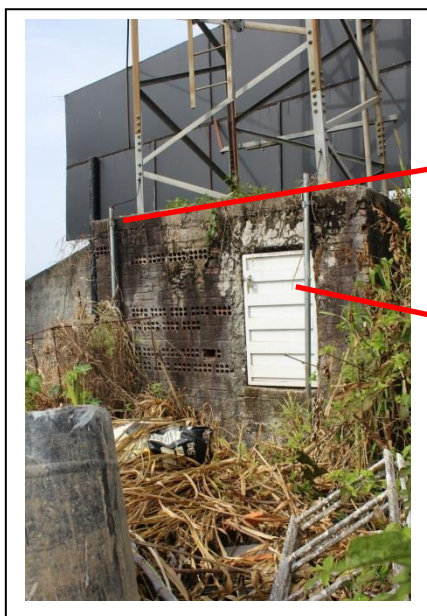
## FOTOS 215 A 217: ESTRUTURA – TORRE 2

Estrutura da Torre 2 – Acesso e Aterramento em boas condições de instalação.

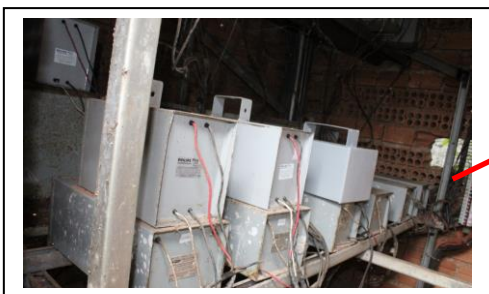
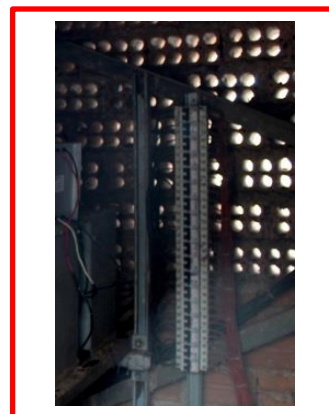
## FOTOS 218 E 219: REATORES E PROTEÇÃO – TORRE 2

Estrutura em boas condições de Instalação.

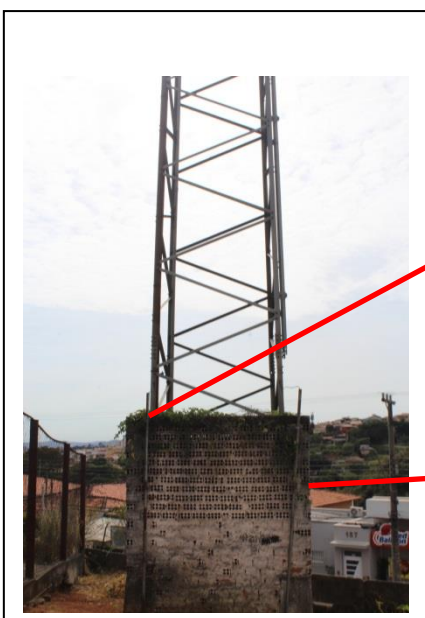
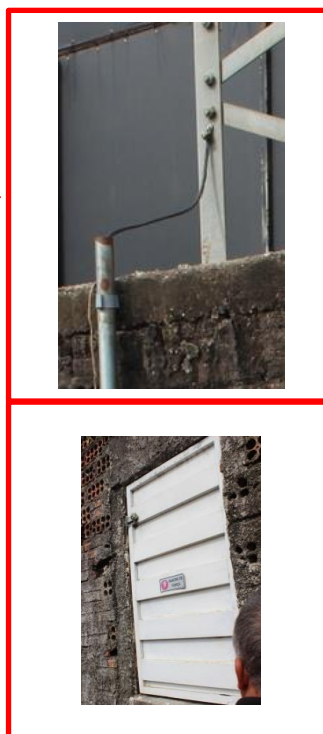
## FOTOS 220 A 222: ESTRUTURA – TORRE 3

Estrutura da Torre 3 – Acesso e Aterramento em boas condições de instalação.

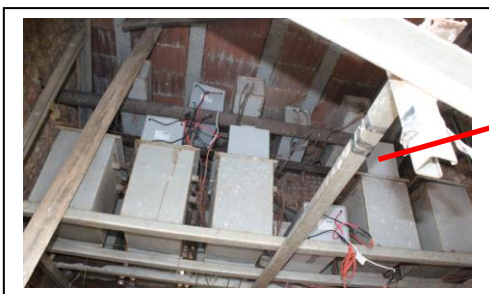
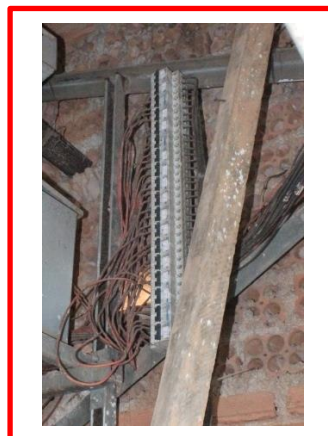
## FOTOS 223 E 224: QUADRO DE REATORES TORRE 3

Estrutura em boas condições de Instalação.

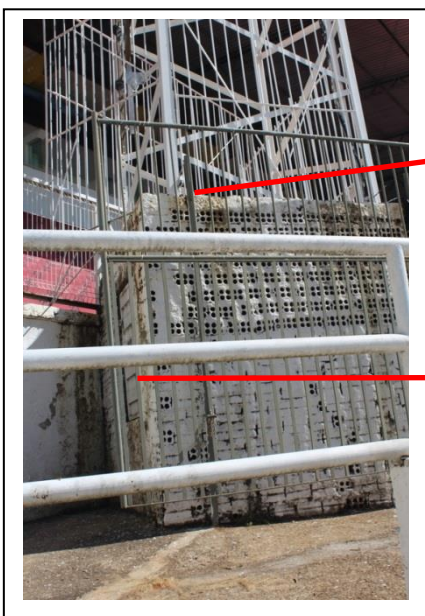
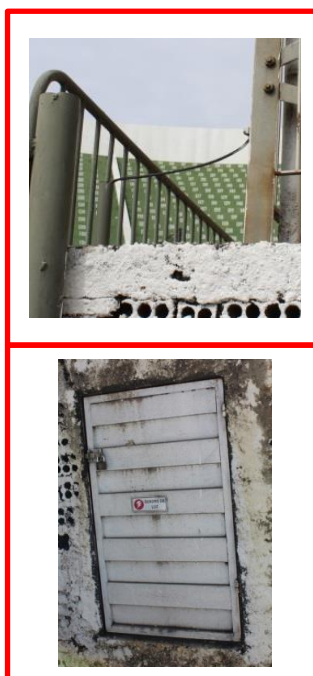
## FOTOS 225 A 227: ESTRUTURA – TORRE 4

Estrutura da Torre 4 – Acesso e Aterramento em boas condições de instalação.

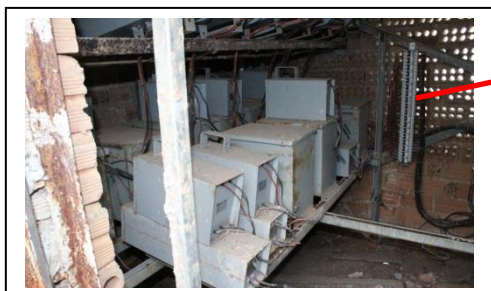
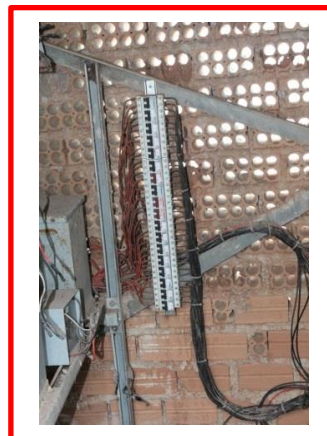
## FOTO 228 E 229: QUADRO DE REATORES TORRE 4

Estrutura em boas condições de Instalação.

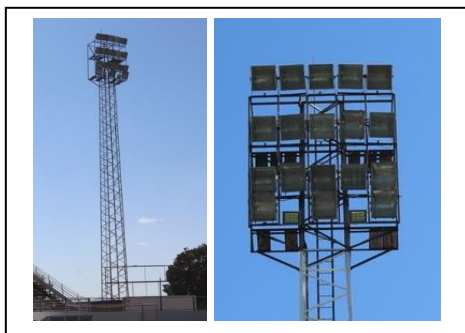
## FOTOS 230 E 231: ILUMINAÇÃO TORRE 1

Estrutura de fixação aparentemente em boas condições de instalação.

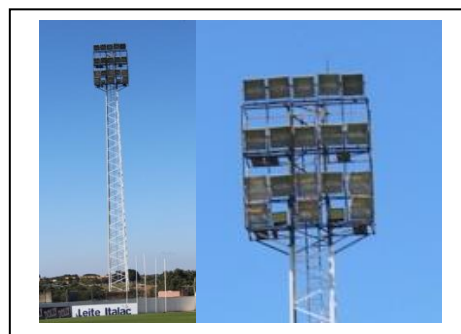
## FOTOS 232 E 233: ILUMINAÇÃO TORRE 2

Estrutura de fixação aparentemente em boas condições de instalação.

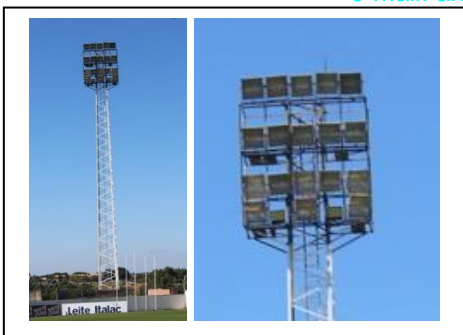
**FOTOS 234 E 235: ILUMINAÇÃO  
TORRE 3**

Estrutura de fixação aparentemente em boas condições de instalação.

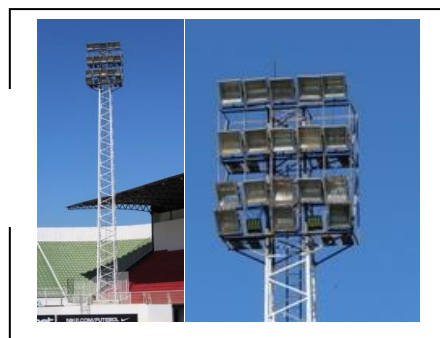
**FOTOS 236 E 237: ILUMINAÇÃO  
TORRE 4**

Estrutura de fixação aparentemente em boas condições de instalação.

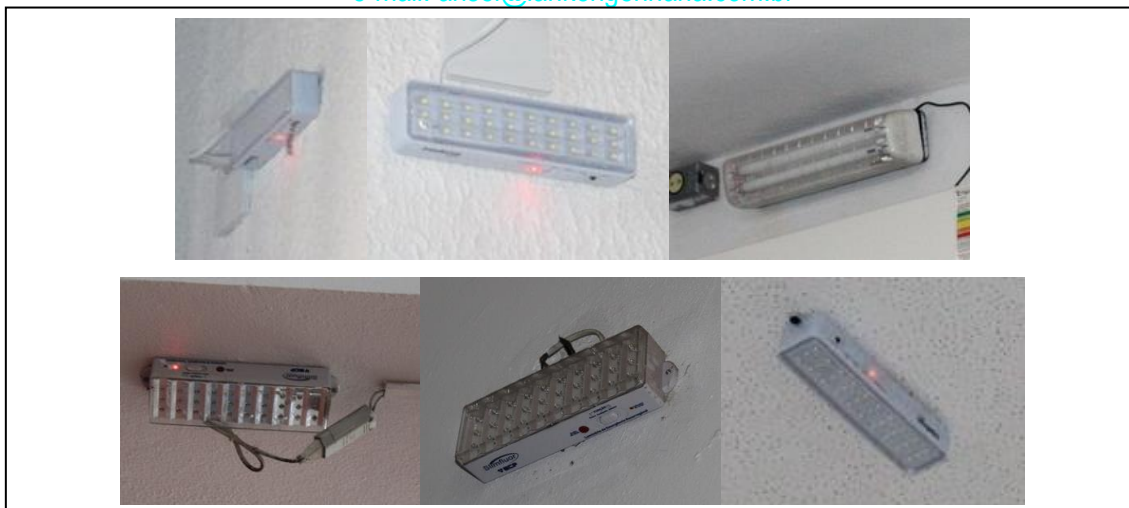
**FOTOS 238 A 243: ILUM. EMERGERNCIA – ESTÁDIO.**

Apresenta iluminação de emergência em boas condições de instalação.

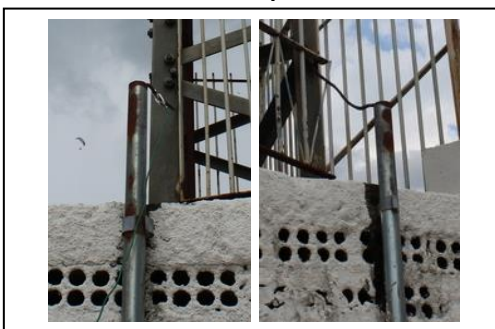
**FOTOS 244 E 245:  
ATERRAMENTO - TORRE 1**

Estrutura em boas condições de operação.

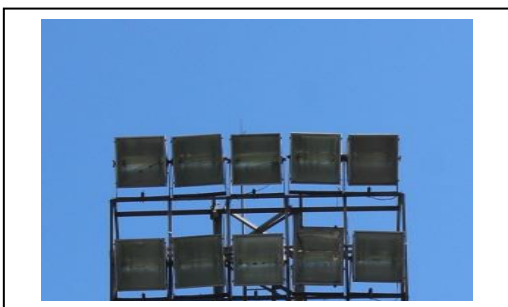
**FOTO 253: SPDA TORRE 1**

Apresenta sistema de SPDA composta por para-raios tipo Franklin em boas condições de fixação.

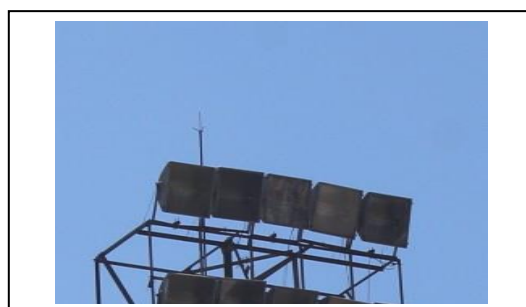
**FOTO 254: SPDA TORRE 2**

Apresenta sistema de SPDA composta por para-raios tipo Franklin em boas condições de fixação.

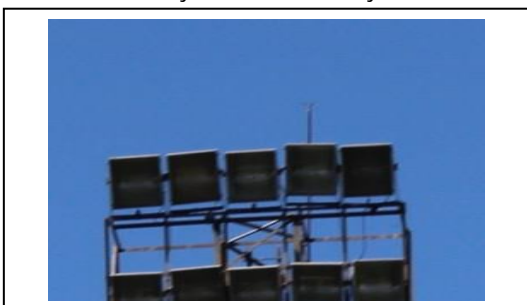
**FOTO 255: SPDA TORRE 3**

Apresenta sistema de SPDA composta por para-raios tipo Franklin em boas condições de fixação.

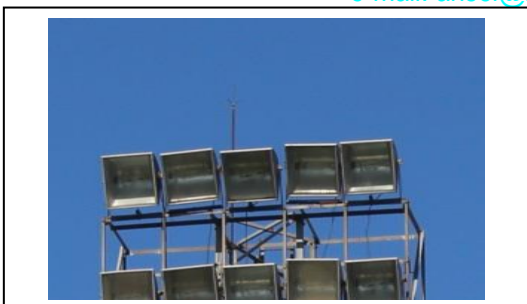
**FOTO 256: SPDA TORRE 4**

Apresenta sistema de SPDA composta por para-raios tipo Franklin em boas condições de fixação.

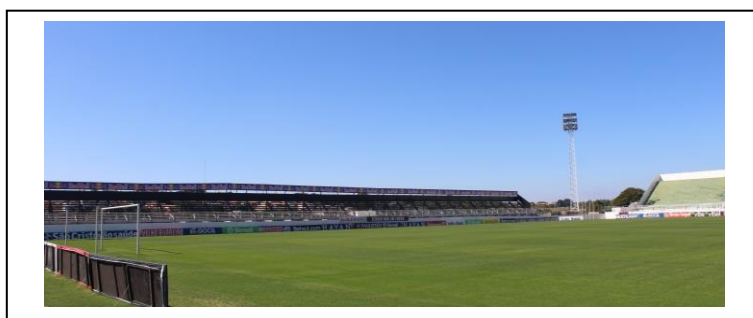
**FOTOS 260: SPDA - TORRES 3 e 4**

Estrutura de SPD sendo adequada conforme Laudo Técnico

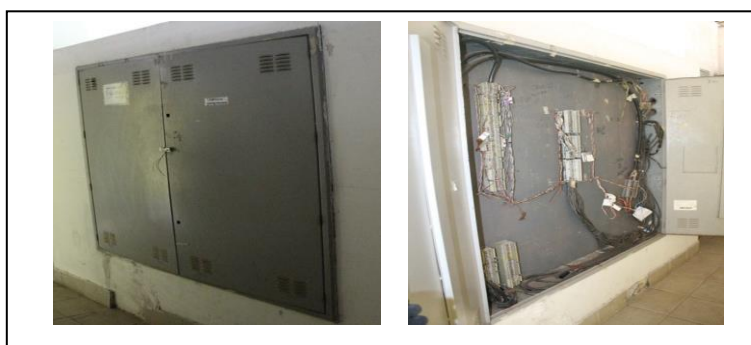
**FOTOS 270 E 271: DG – TELEFONIA CABINE DE IMPRENSA**

Estrutura em boas condições de instalação.

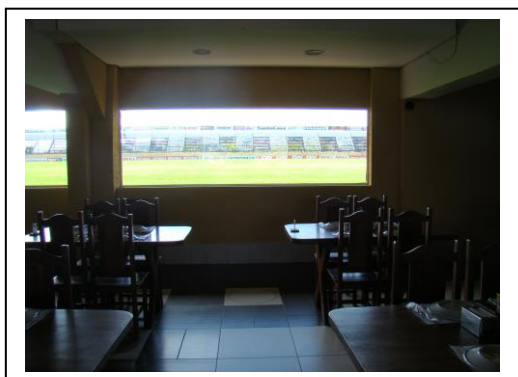
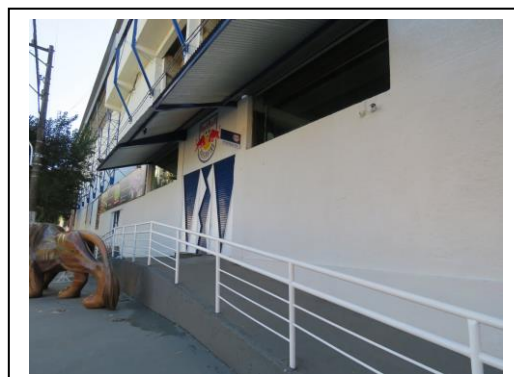
Há um local acessível à portadores de necessidades especiais (PNE) localizado no restaurante (sob as cativas) e outro no setor verde. Não há, entretanto, sinalização adequada em ambos os locais. Em cada sanitário do restaurante há um compartimento adaptado a esta finalidade, assim como no Setor Verde.

FOTOS 47A / 47B: LOCAL RESERVADO PARA PNE NO RESTAURANTE E RAMPA DE ACESSO

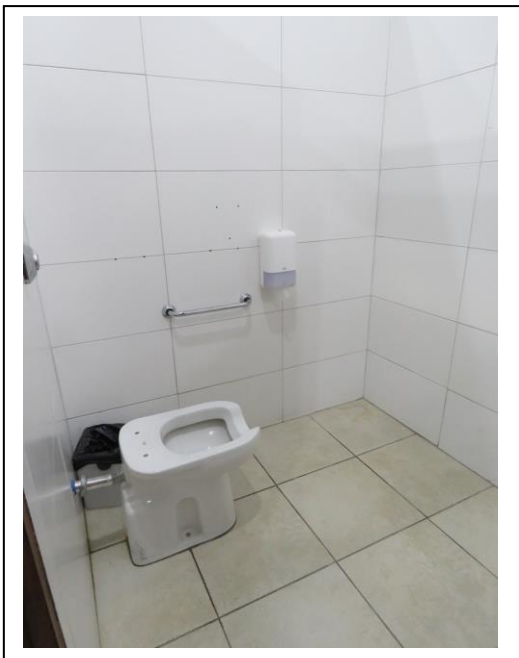
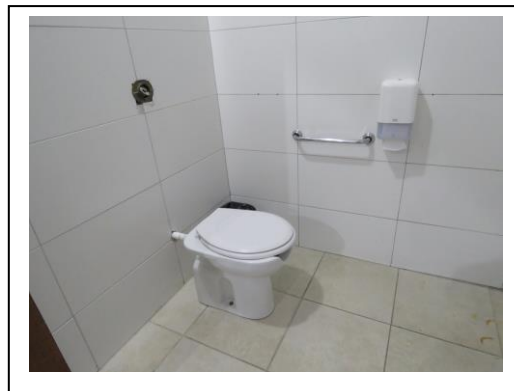
**FOTOS 48A / 48B: SANITÁRIOS  
ADAPTADOS DO RESTAURANTE**

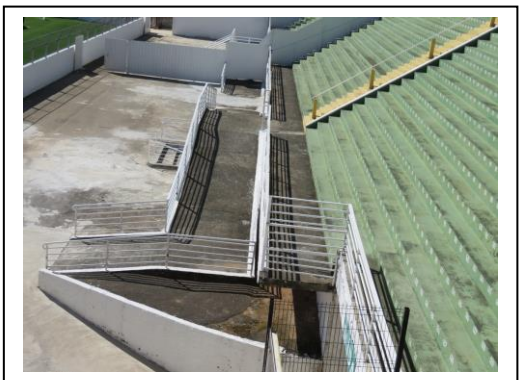
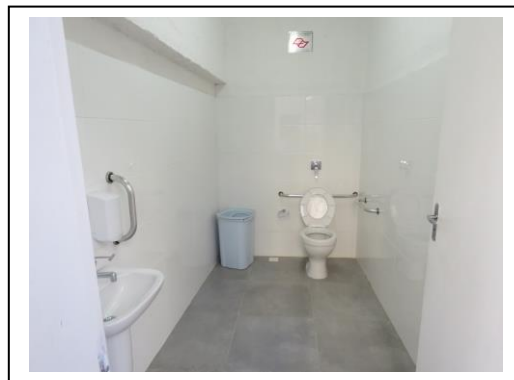
**FOTOS 49A / 49B: LOCAL RESERVADO PARA PNE NO SETOR VERDE E  
SANITÁRIO ADAPTADO NO SETOR VERDE**
