## МЕЖГОСУДАРСТВЕННЫЙ АВИАЦИОННЫЙ КОМИТЕТ

### ОКОНЧАТЕЛЬНЫЙ ОТЧЕТ ПО РЕЗУЛЬТАТАМ РАССЛЕДОВАНИЯ АВИАЦИОННОГО ПРОИСШЕСТВИЯ

Вид авиационного происшествия	Авария
Тип воздушного судна	Самолет Ан-28
Государственный и регистрационный опознавательные знаки	РА-28728
Собственник	ООО «СиЛА» (РФ, г. Магадан)
Эксплуатант	ООО «СиЛА» (РФ, г. Магадан)
Авиационная администрация по месту регистрации ВС	Северо-Восточное МТУ Росавиации
Авиационная администрация места АП	Западно-Сибирское МТУ Росавиации
Место происшествия	РФ, Томская область, Бакчарский район, 60 км восточнее н. п. Кедровый, координаты: 57°31'43.10" с. ш., 080°34'17.40" в. д.
Дата и время	16.07.2021, 16:11 местного времени (09:11 UTC), день

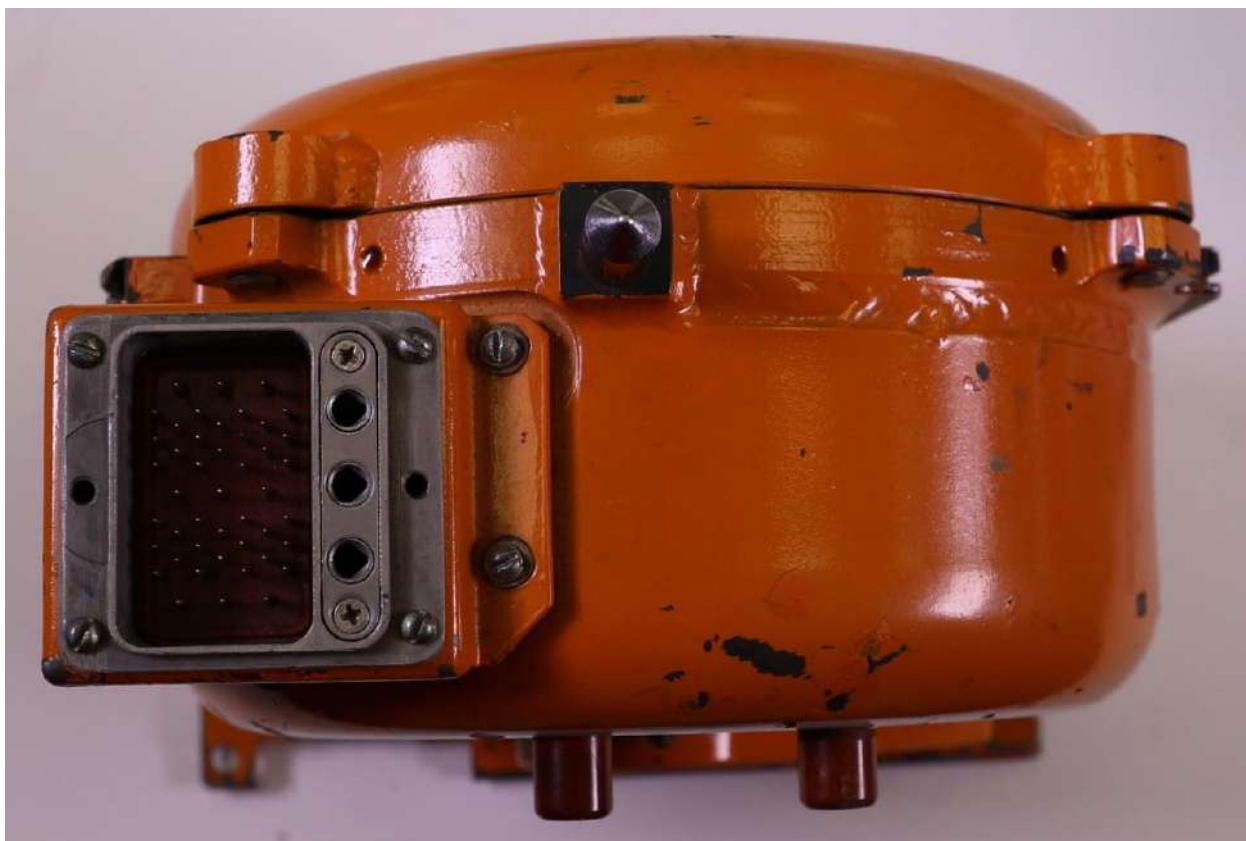
**Рис. 8. Лентопротяжный механизм МЛП-23-1**

При внешнем осмотре установлено, что лентопротяжный механизм находился в удовлетворительном состоянии, внешних механических и термических повреждений не имел, на шильдике – номер 09502, состояние позволяло считать информацию штатным образом.

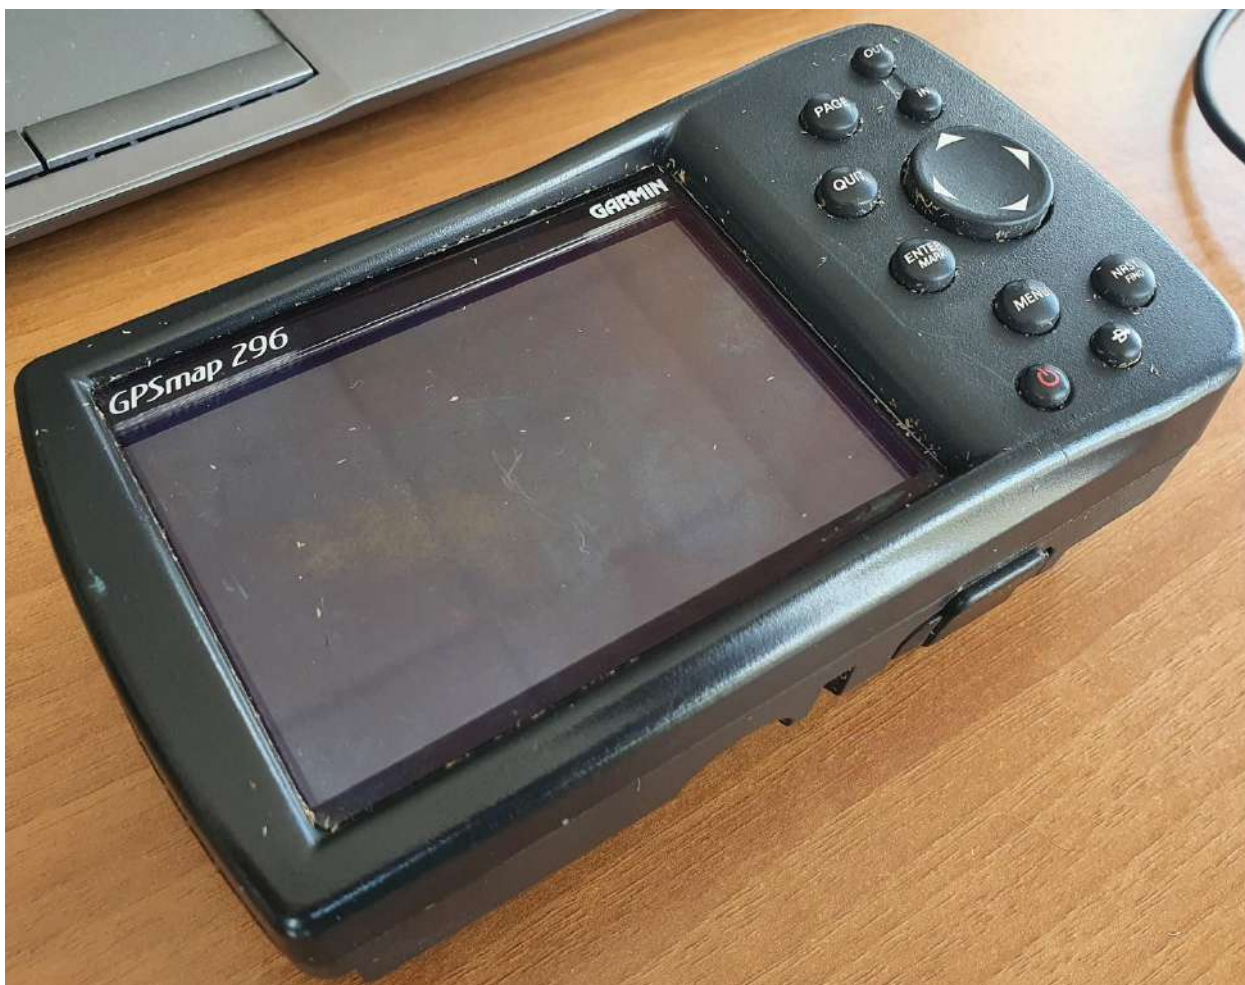
**Рис. 9. Портативный приемник спутниковой навигации Garmin GPSmap 296**

При внешнем осмотре установлено, что устройство находилось в удовлетворительном состоянии, без каких-либо повреждений. На задней панели имелась этикетка с серийным номером устройства 10703431. Устройство находилось в состоянии, позволявшем считать информацию штатным образом.

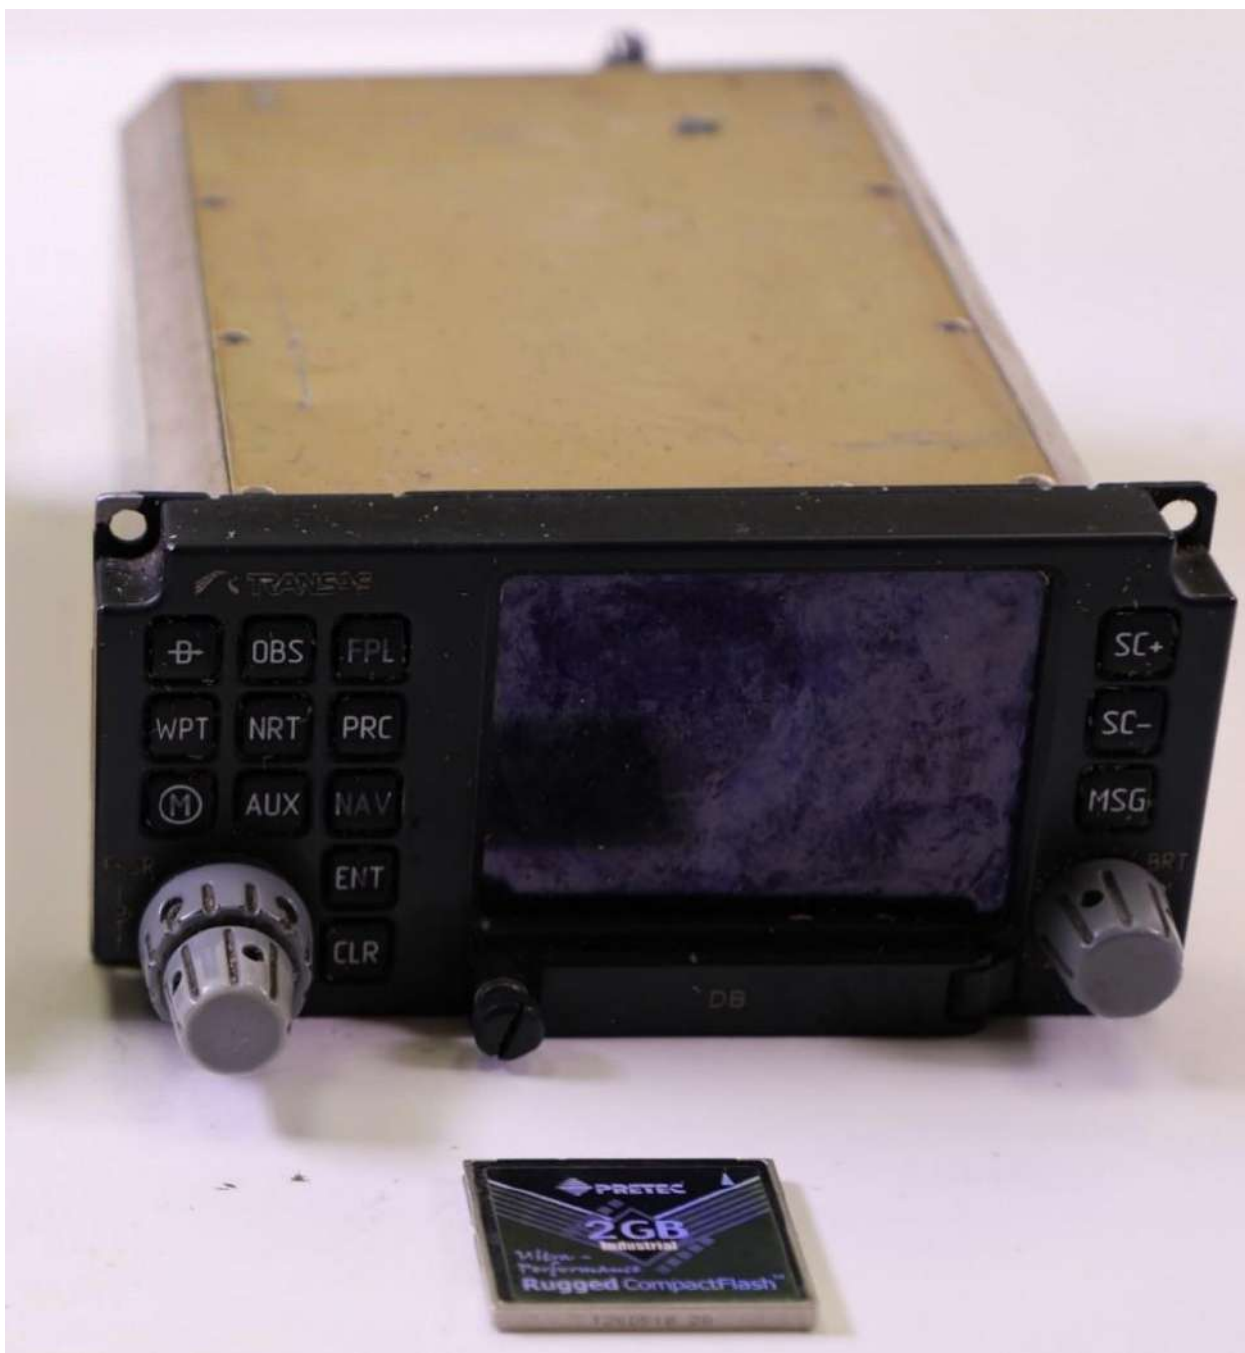
Рис. 10. Авиационный спутниковый приемоиндикатор

При внешнем осмотре было установлено, что устройство не имело каких-либо повреждений. На задней панели имелась этикетка с серийным номером 22202. Имелся слот для быстросъемной карты памяти CompactFlash. Быстросъемная карта памяти не повреждена.

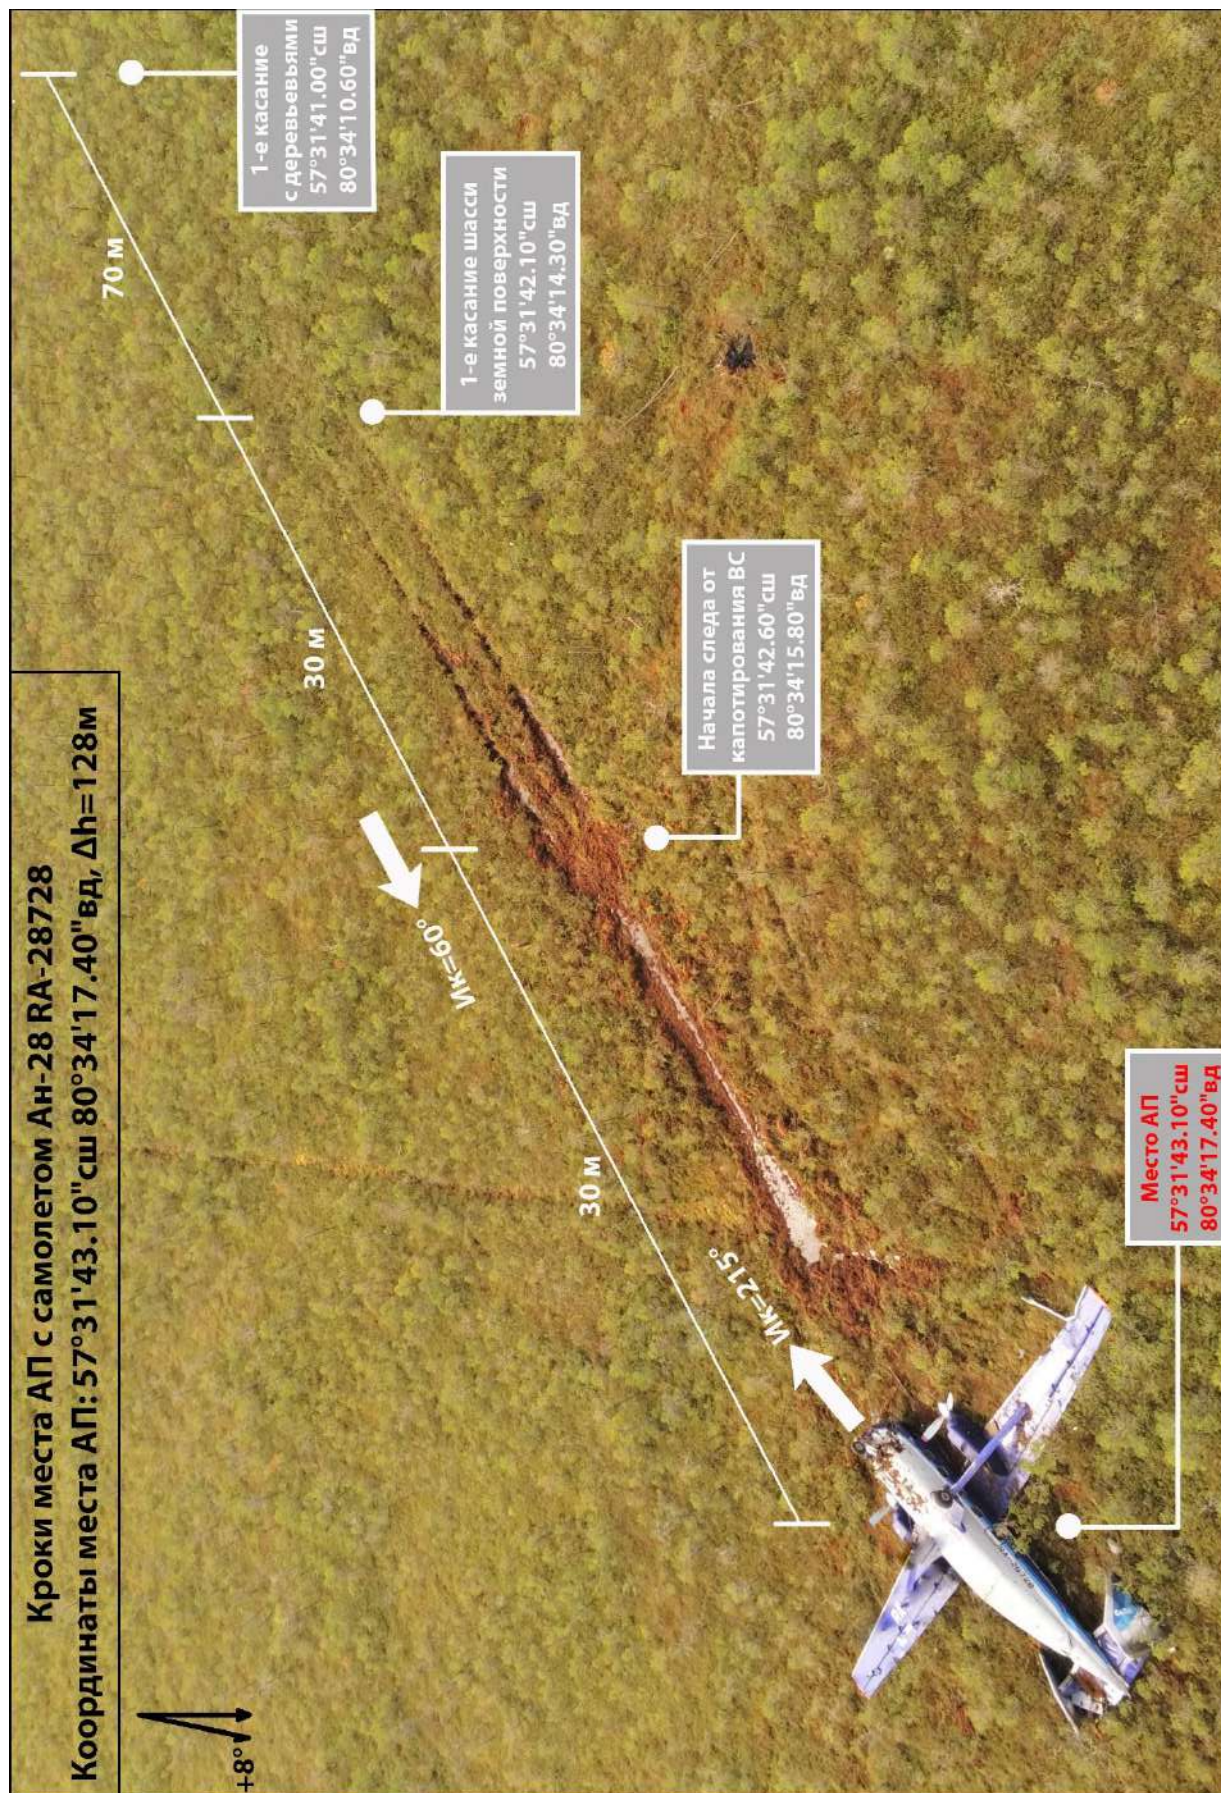
Рис. 17. Кроки места АП с самолетом Ан-28 RA-28728

Кроки места АП представлены на (Рис. 17).

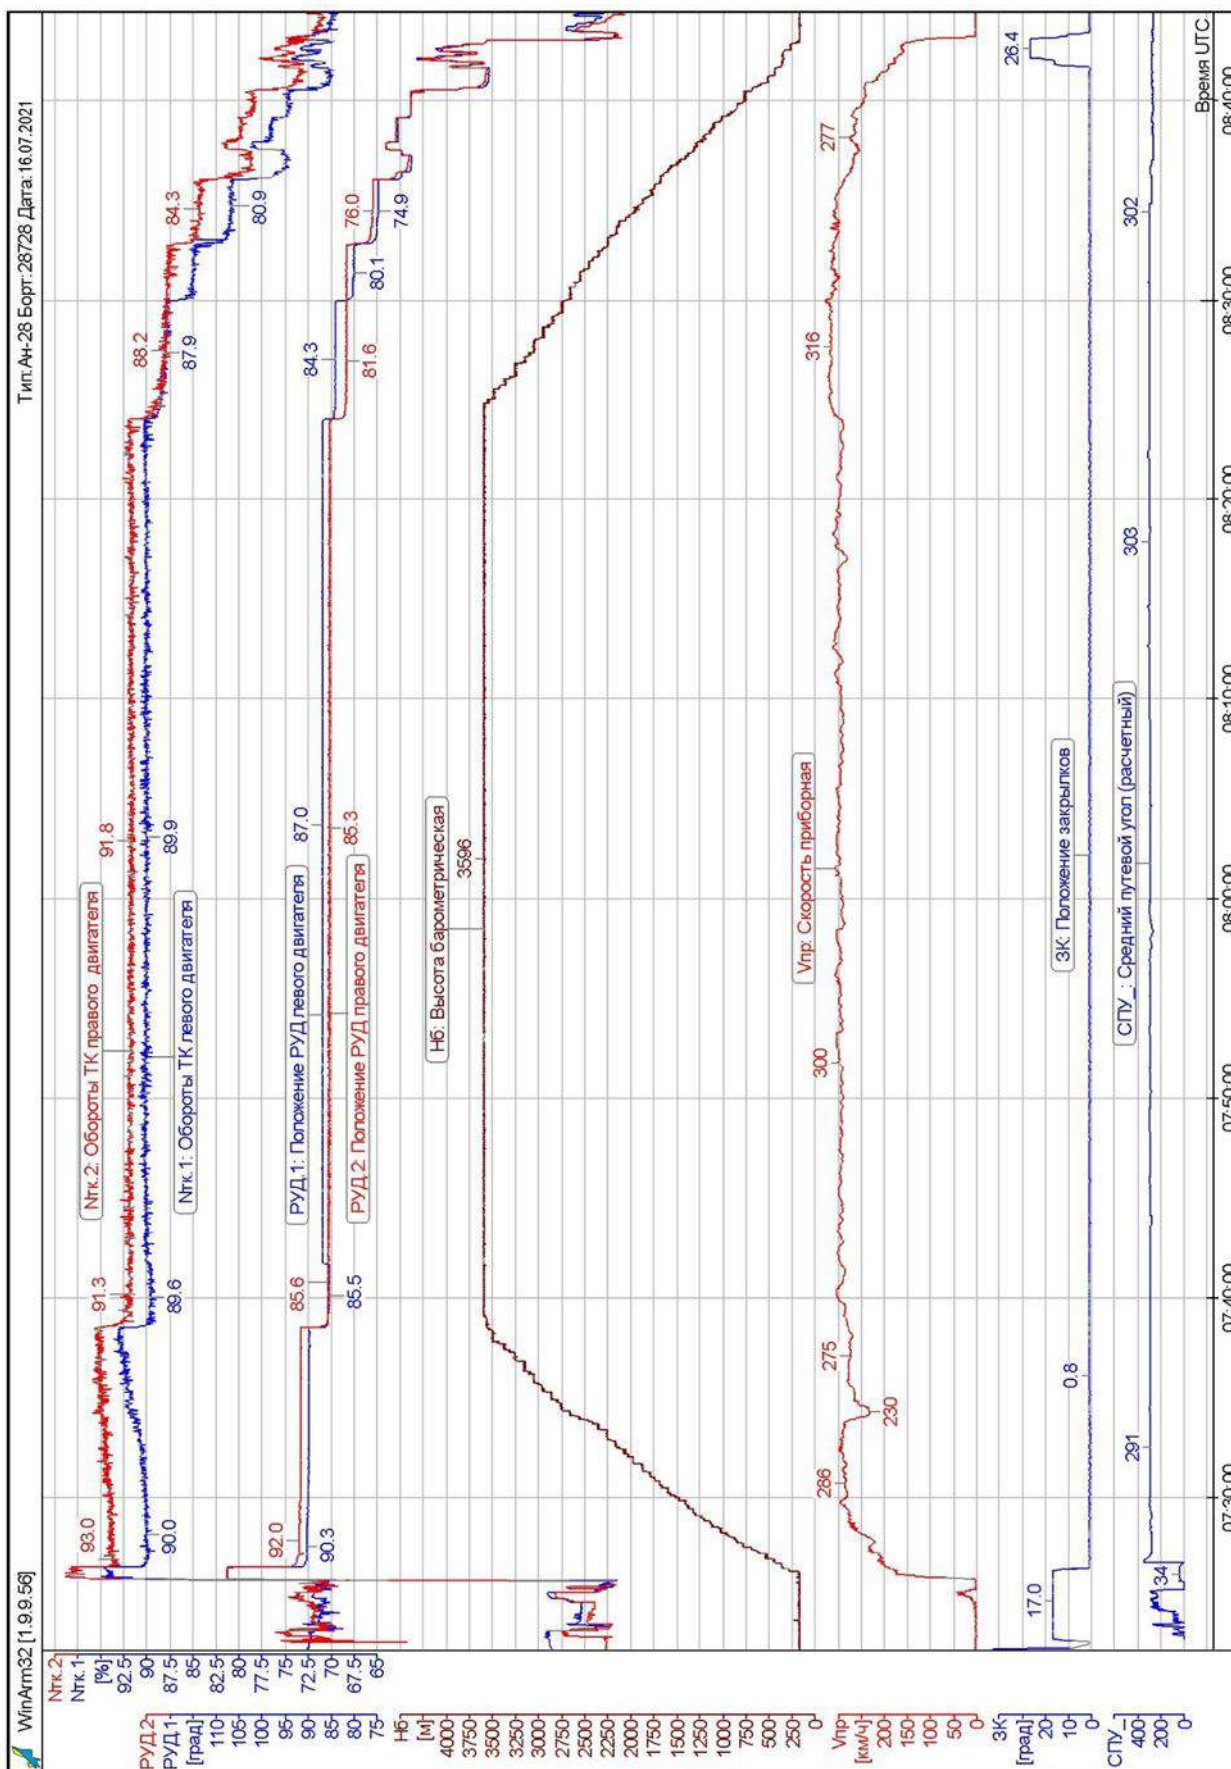
Рис. 20. Параметры полета самолета Ан-28 RA-28728 по маршруту: Томск – Кедровый

После взлета и набора высоты  $\approx 400$  м рычаг управления каждого из двигателей был установлен в положение, соответствующее  $\approx 90^\circ$  для левого двигателя и  $\approx 92^\circ$  для правого

двигателя. При этом частота вращения ротора ТК составила:  $N_{ТК\_ЛЕВ} \approx 90.0\%$ ,  $N_{ТК\_ПРАВ} \approx 93.5\%$ .

Имеющаяся разница в величинах  $N_{TK}$  между левым и правым двигателями обосновывается:

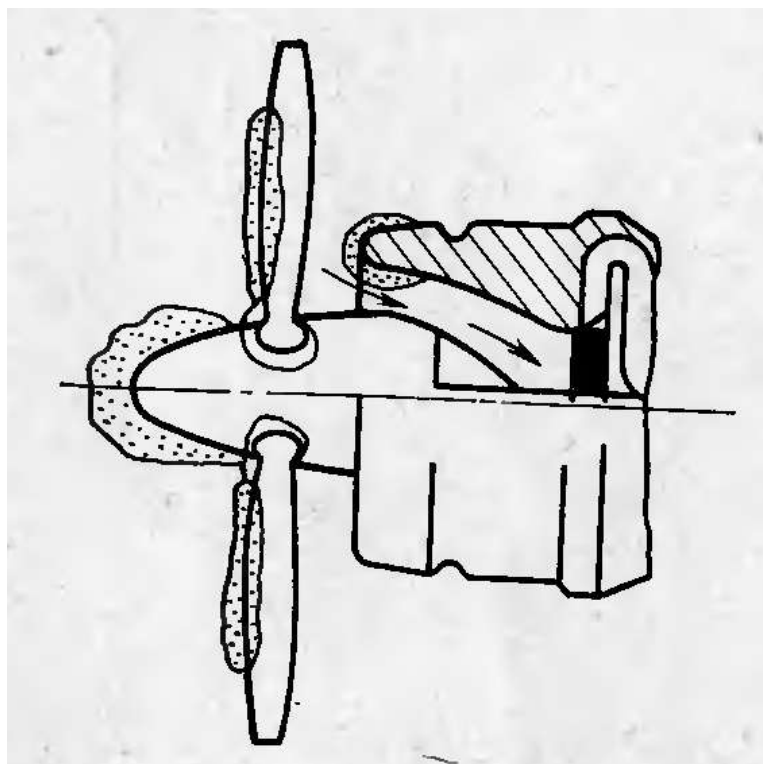
Рис. 21. Схема обледенения ТВД

В условиях обледенения воздухозаборник турбовинтового двигателя будет подвергаться более интенсивному обледенению, т. к. количество водяных капель, проникающих через плоскость, ометаемую винтом, уменьшается незначительно, а отбрасывание воздушного потока увеличивает их скорость, что, соответственно, повышает коэффициент захвата, и лед проникает в тракт воздухозаборника на большую глубину (Рис. 21).

Одновременно с обледенением воздухозаборника происходит обледенение входного канала двигателя, а именно: обтекателя, стоек корпуса, лопаток входного направляющего аппарата, рабочих лопаток первой ступени компрессора и всех выступающих поверхностей, около которых поток воздуха изменяет свое направление. Лопатки направляющего аппарата обледеневают более интенсивно чем стойки.

Обледенение воздухозаборника опасно еще и тем, что по достижении определенных размеров лед под действием вибраций или колебаний воздушного потока сбрасывается в воздушный канал двигателя и наносит повреждения элементам проточной части двигателя.

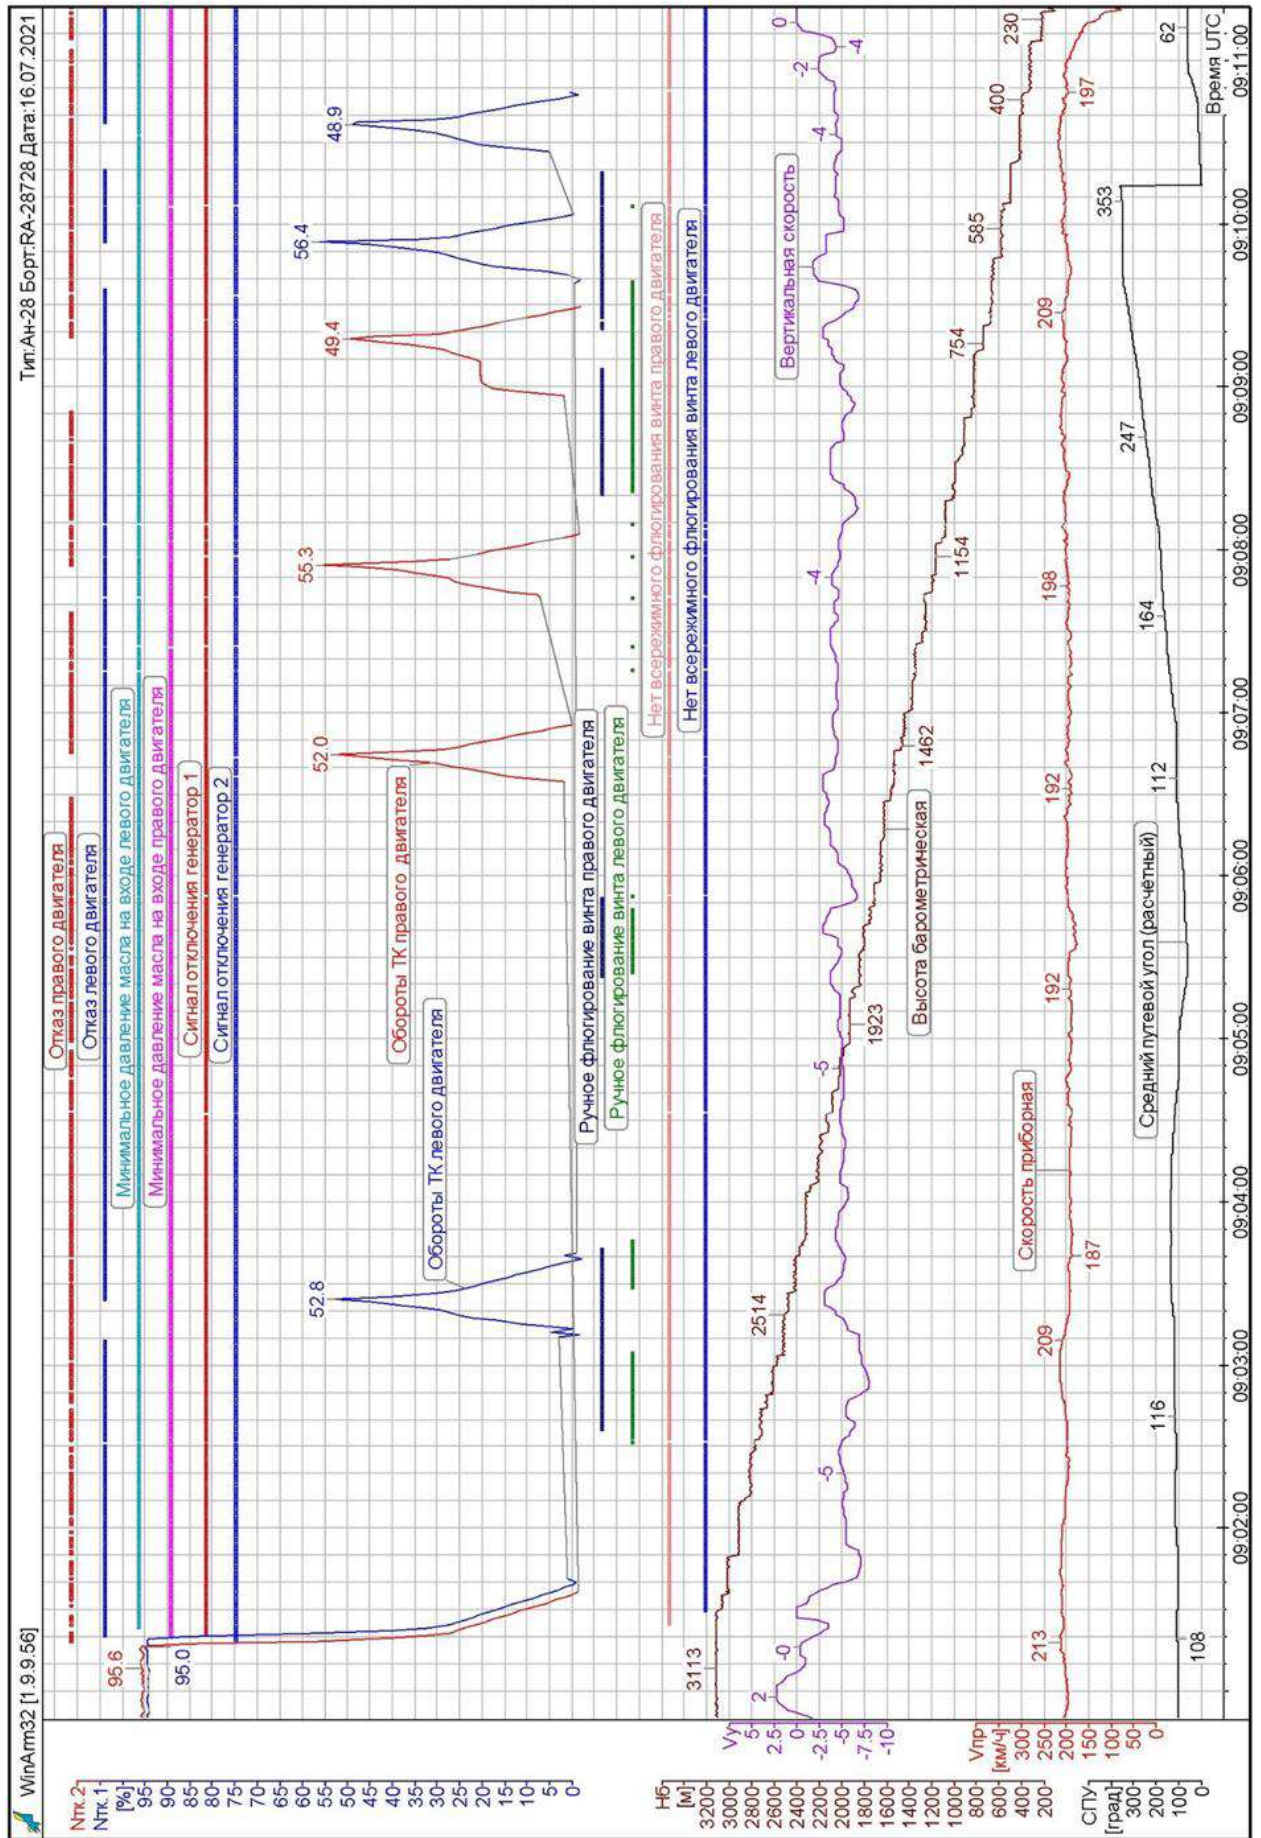
Рис. 25. Параметры аварийного полета (этапы останова двигателей и попытки их запуска)

Примерно через 1 мин горизонтального полета параметрическим самописцем зафиксировано интенсивное падение оборотов ТК правого двигателя, а через 3 с (в 09:01:19) – и левого двигателя. Приборная скорость в момент выключения двигателей составляла 210 км/ч, барометрическая высота – 3100 м.

При достижении оборотов ТК правого двигателя значения 60 % (через 2 с после начала падения) зарегистрировано появление РК «ОТКАЗ ПРАВОГО ДВИГАТЕЛЯ», а затем, после уменьшения оборотов ТК левого двигателя, – и РК «ОТКАЗ ЛЕВОГО ДВИГАТЕЛЯ». Далее зарегистрировано появление разовых команд «МИНИМАЛЬНОЕ ДАВЛЕНИЕ МАСЛА НА ВХОДЕ» для левого и правого двигателей и отключение обоих генераторов (Рис. 23, Рис. 25).

После АП воздушные винты обеих силовых установок находились во флюгерном положении. Согласно логике работы автоматического флюгерования самолета, система взлетного автоматического флюгерования находится в состоянии готовности в диапазоне режимов выше  $91^\circ$  по лимбу топливного агрегата. Система срабатывает при одновременном уменьшении частоты вращения ТК ниже 82% и уменьшении степени сжатия воздуха в компрессоре ниже 4.5. Цикл работы флюгер-насоса длится 7...9 секунд, по окончании цикла флюгерования загорается табло «НЕТ ВСЕРЕЖ. АФ ЛЕВ.» (НЕТ ВСЕРЕЖ. АФ ПРАВ.), что подтверждается появлением через ~7...9 сек разовых команд «НЕТ ВСЕРЕЖИМНОГО ФЛЮГИРОВАНИЯ ВИНТА» для правого и левого двигателей соответственно (Рис. 25).
