МЕЖГОСУДАРСТВЕННЫЙ АВИАЦИОННЫЙ КОМИТЕТ
КОМИССИЯ ПО РАССЛЕДОВАНИЮ АВИАЦИОННЫХ ПРОИСШЕСТВИЙ

ОКОНЧАТЕЛЬНЫЙ ОТЧЕТ
ПО РЕЗУЛЬТАТАМ РАССЛЕДОВАНИЯ АВИАЦИОННОГО ПРОИСШЕСТВИЯ

Вид авиационного происшествия	Авария
Тип воздушного судна	Самолет, Canadair Regional Jet LR CRJ100-LR (CL-600-2B19) с двумя двигателями CF34-3A1
Национальный и регистрационный знаки	EW-101PJ (Республика Беларусь)
Собственник	Deutsche Structured Finance GmbH & Co Lyra KG
Эксплуатант	Республиканское унитарное предприятие «Национальная авиакомпания «Белавиа»
Авиационная администрация	Департамент по авиации Министерства транспорта и коммуникаций Республики Беларусь
Место происшествия	Аэропорт «Звартноц», г. Ереван, Республика Армения
Дата и время	14.02.08, 00 часов 19 мин UTC (местное время – 04 часа 19мин)

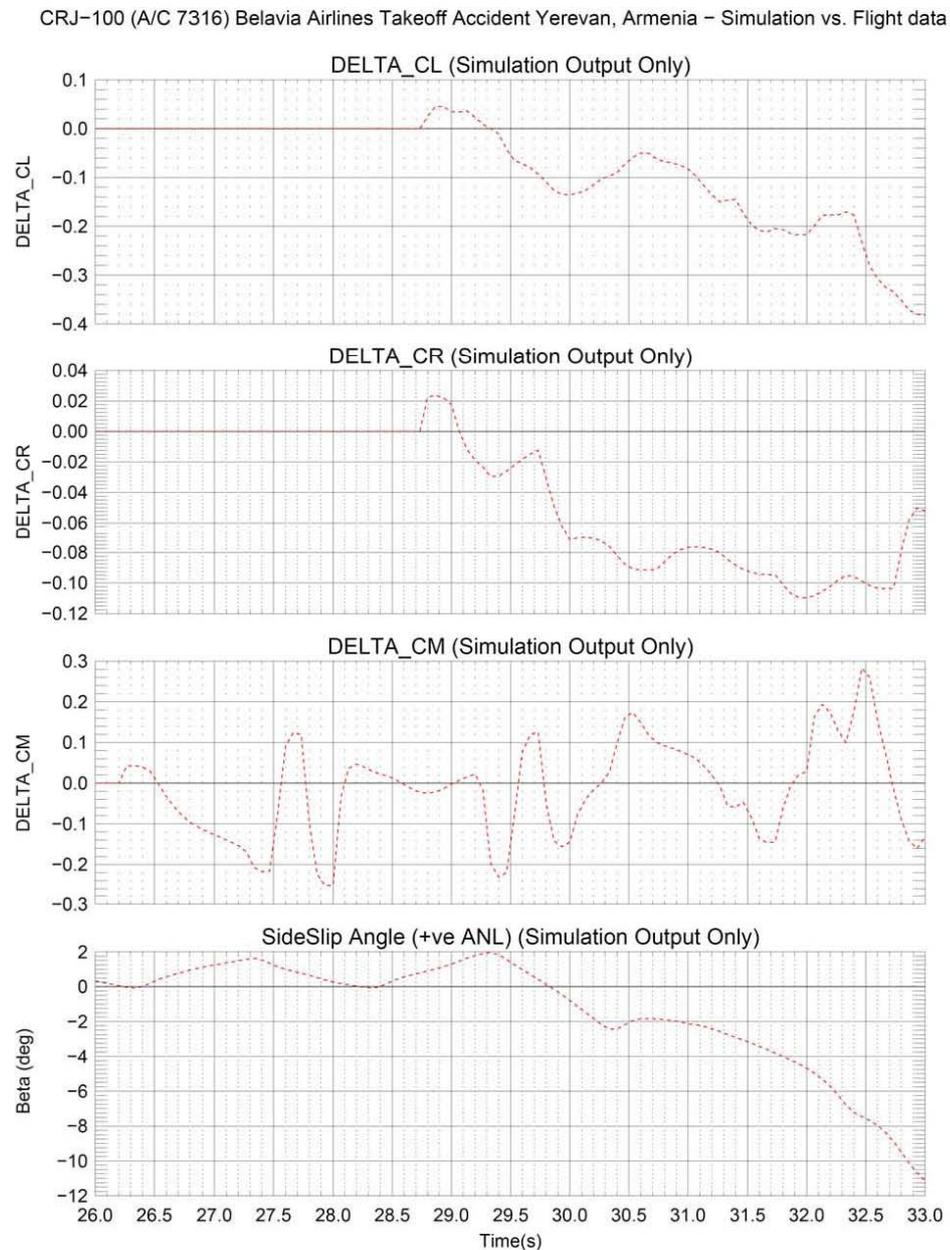
Figure 1(d).

На рисунке ниже приведены графики изменения расчетных значений "контроллеров" для коэффициентов подъемной силы, момента крена и тангажа, а также расчетное значение угла скольжения. Графики представлены в относительном времени. Левая граница графика (T=26 сек) соответствует моменту начала подъема носового колеса.

По результатам моделирования были сделаны следующие основные выводы:

- Величина "контроллера" подъемной силы ΔC_y (ΔCl) показывает дефицит подъемной силы при аварийном взлете по сравнению с моделью самолета-типа, что, в свою очередь, наряду с уменьшением коэффициента подъемной силы после

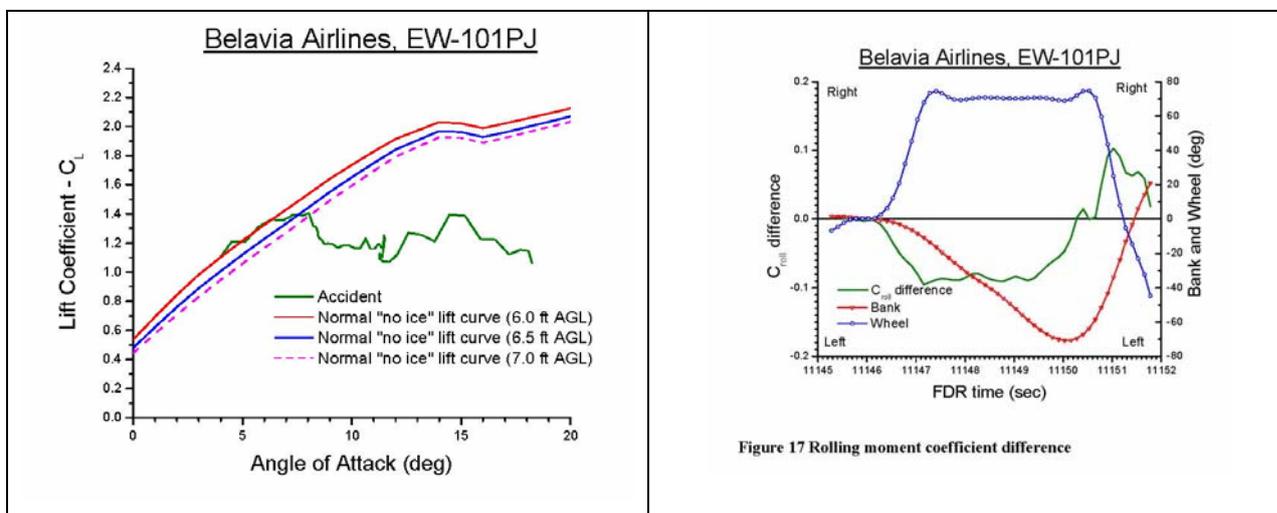
Figure 17 Rolling moment coefficient difference

При кинематическом анализе также использовались данные о фактических весе, центровке, положении закрылков и стабилизатора, а также метеорологические данные. Перед проведением расчетов были устранены систематические погрешности регистрации. Полученные данные (смотри ниже левый график дефицита подъемной силы) подтверждают результаты моделирования и свидетельствуют о раннем сваливании самолета на углах атаки $8-9^\circ$ с интенсивным левым креном (смотри ниже правый график) несмотря на попытки экипажа парировать его отклонением элеронов и руля направления.

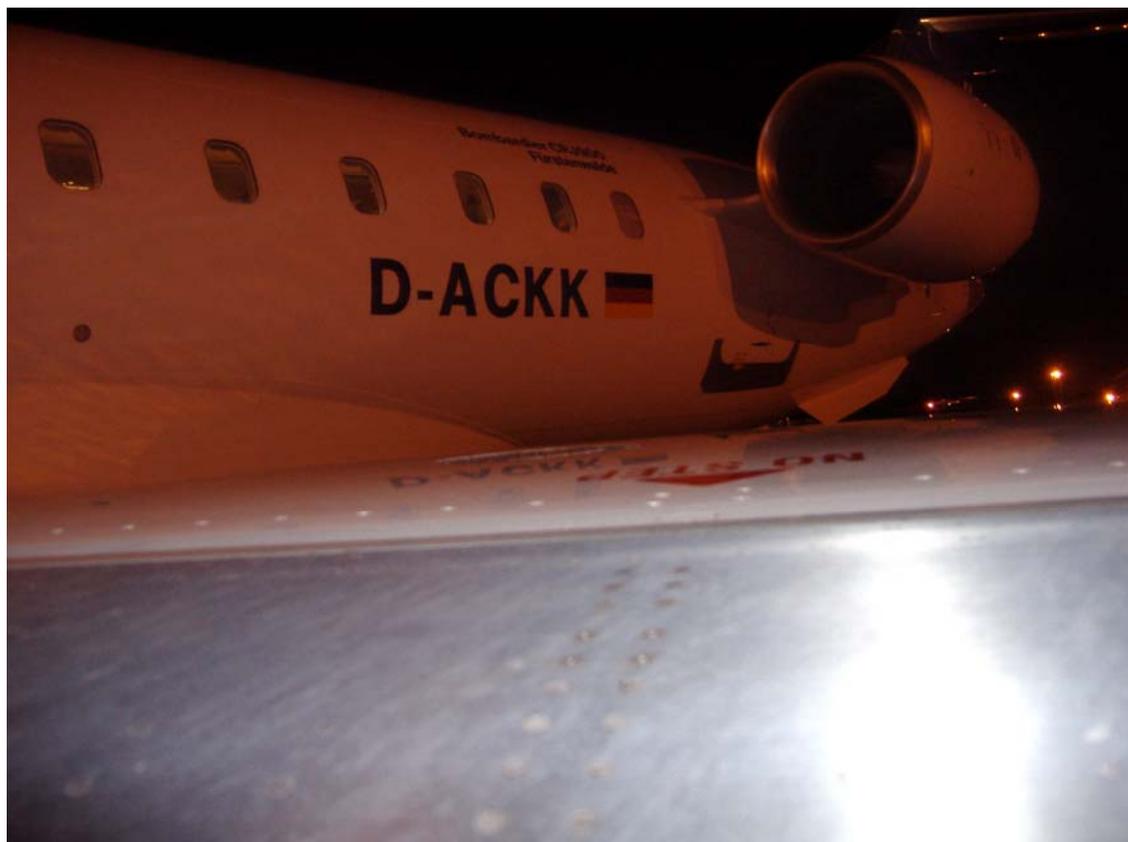
Фото 10.

В результате было установлено, что при большой разнице в температурах оставшегося в баках холодного топлива (обусловленной низкими температурами наружного воздуха на эшелоне и временем полета на эшелоне) и температурой наружного воздуха в аэропорту, за время стоянки на крыле появляются зоны в виде изморози. В данном случае иней образовался на нижней поверхности крыла сразу после посадки. Через 25 минут, после дозаправки самолета, количество инея на нижней поверхности крыла увеличилось, а на верхней появились признаки отпотевания. После этого самолет был выпущен в обратный рейс.

Регистрационный номер воздушного судна на котором проводился осмотр.

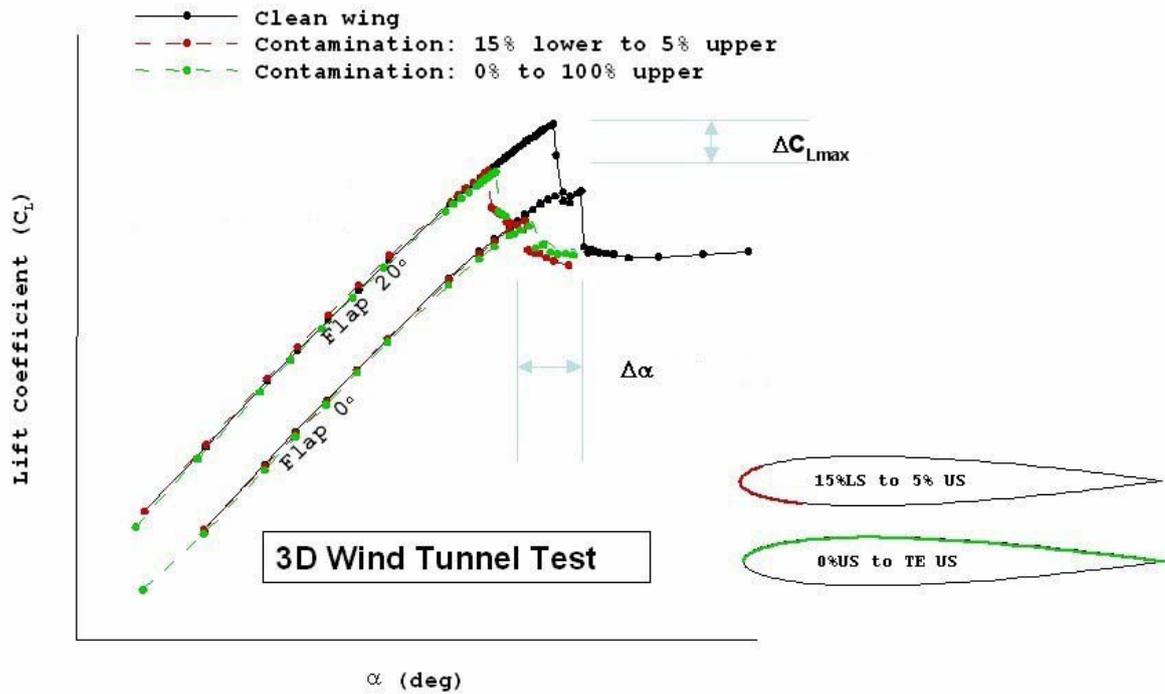
Влияние шероховатости на верхней поверхности крыла

В обоснование своих комментариев разработчик представил результаты продувок крыла самолета и модели самолета размером 1/3 с имитаторами обледенения, выполненных совместно с Национальным исследовательским советом Канады. Из представленного ниже рисунка следует, что наличие шероховатости (имитирующей иней) на верхней поверхности крыла вдоль всей его хорды (зеленый график) не оказывает существенного влияния на характеристики сваливания (в смысле дополнительного уменьшения величины угла атаки сваливания и максимального значения коэффициента подъемной силы) по сравнению со случаем, когда имитация обледенения распространяется только на переднюю кромку крыла, от 15% хорды на нижней поверхности до 5% на верхней поверхности (красный график).

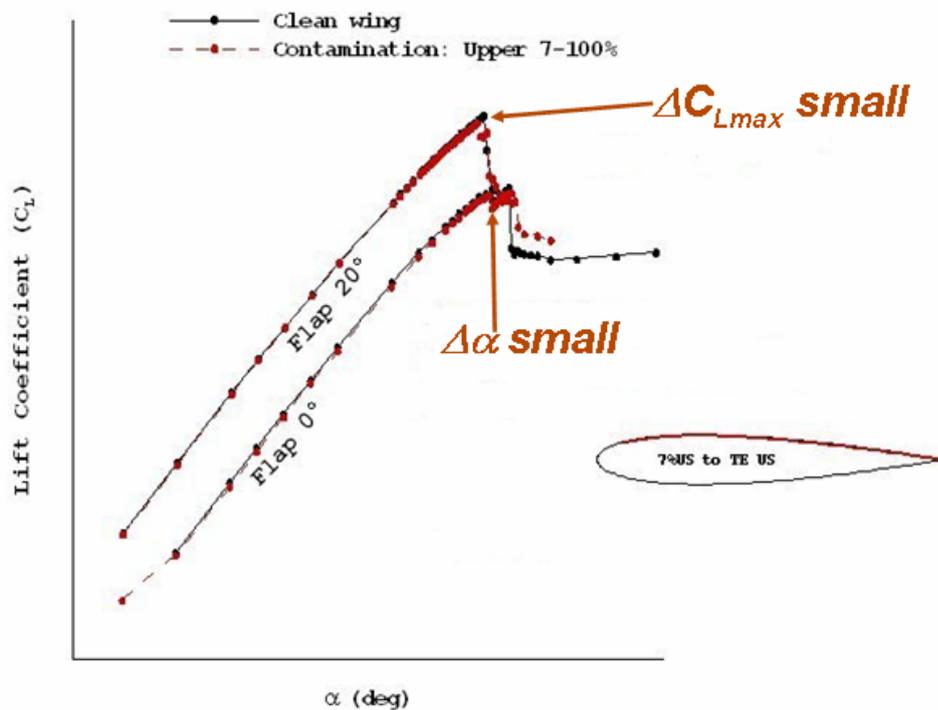
Влияние шероховатости передней кромки крыла

На следующем рисунке показано, что при имитации обледенения верхней поверхности крыла за пределами 7% хорды от носка крыла существенного падения величины угла атаки сваливания и максимального значения коэффициента подъемной силы не происходит.
