# Rapport van eerste bevindingen Crash van Malaysia Airlines Boeing 777-200 vlucht MH17

Hrabove, Oekraïne - 17 juli 2014

*Den Haag, september 2014*

# RAPPORT VAN EERSTE BEVINDINGEN

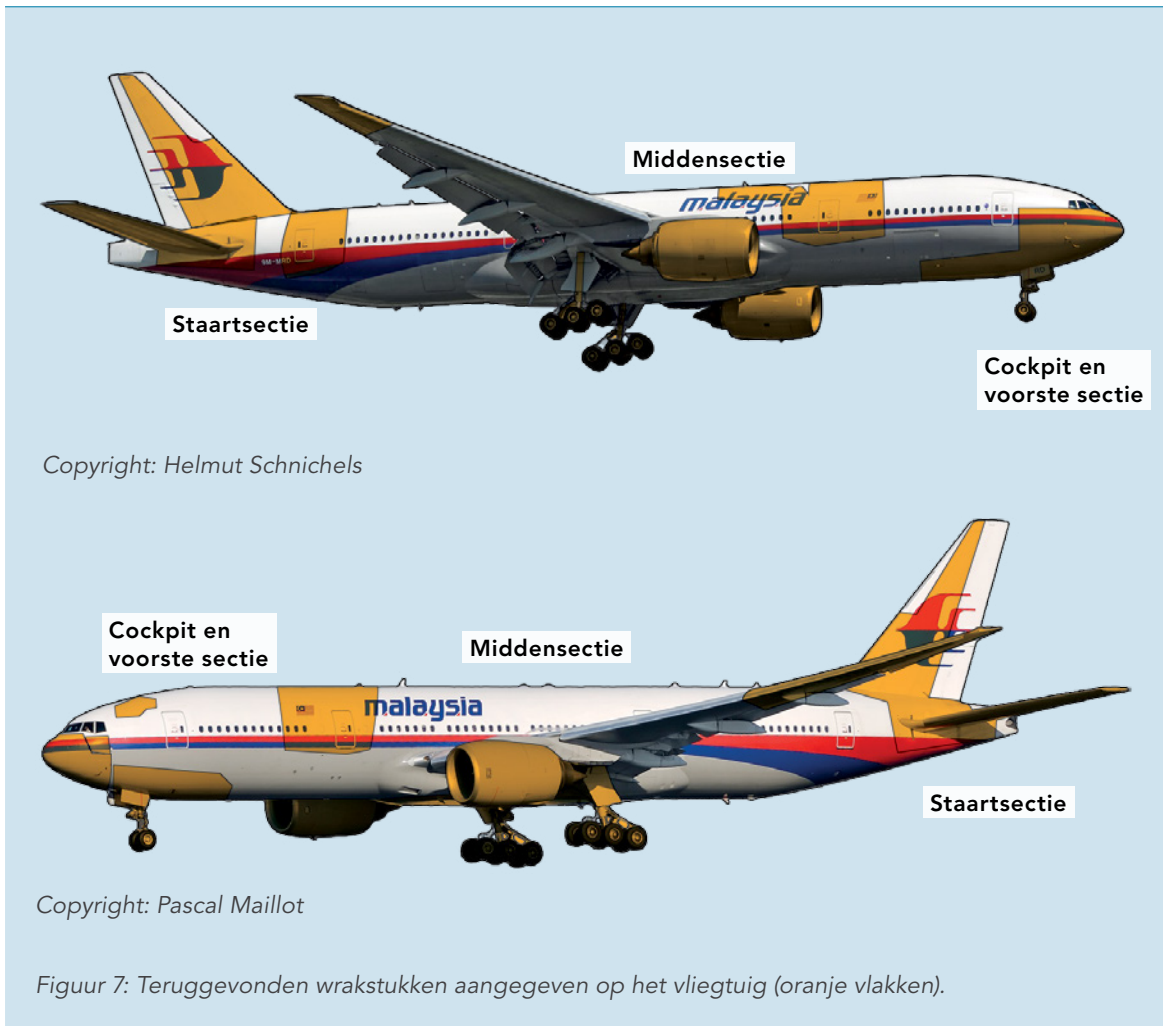
Uit foto's die ter plekke waren gemaakt en uit satellietbeelden, bleek dat het vliegtuigwrak uit talloze grote en kleine brokstukken bestond, verspreid over een gebied van circa tien bij vijf kilometer (figuur 6). Onderdelen van de romp, lading en bagage lagen overal op de locatie van het wrak verspreid. Er waren daarnaast ook vele ongeïdentificeerde brokstukken die in de figuur niet zijn aangegeven. Ten behoeve van het overzicht is de locatie van het wrak ingedeeld in verschillende zones, zoals aangegeven in figuur 6. Deze zones corresponderen met de secties van het vliegtuig zoals aangegeven in figuur 7.

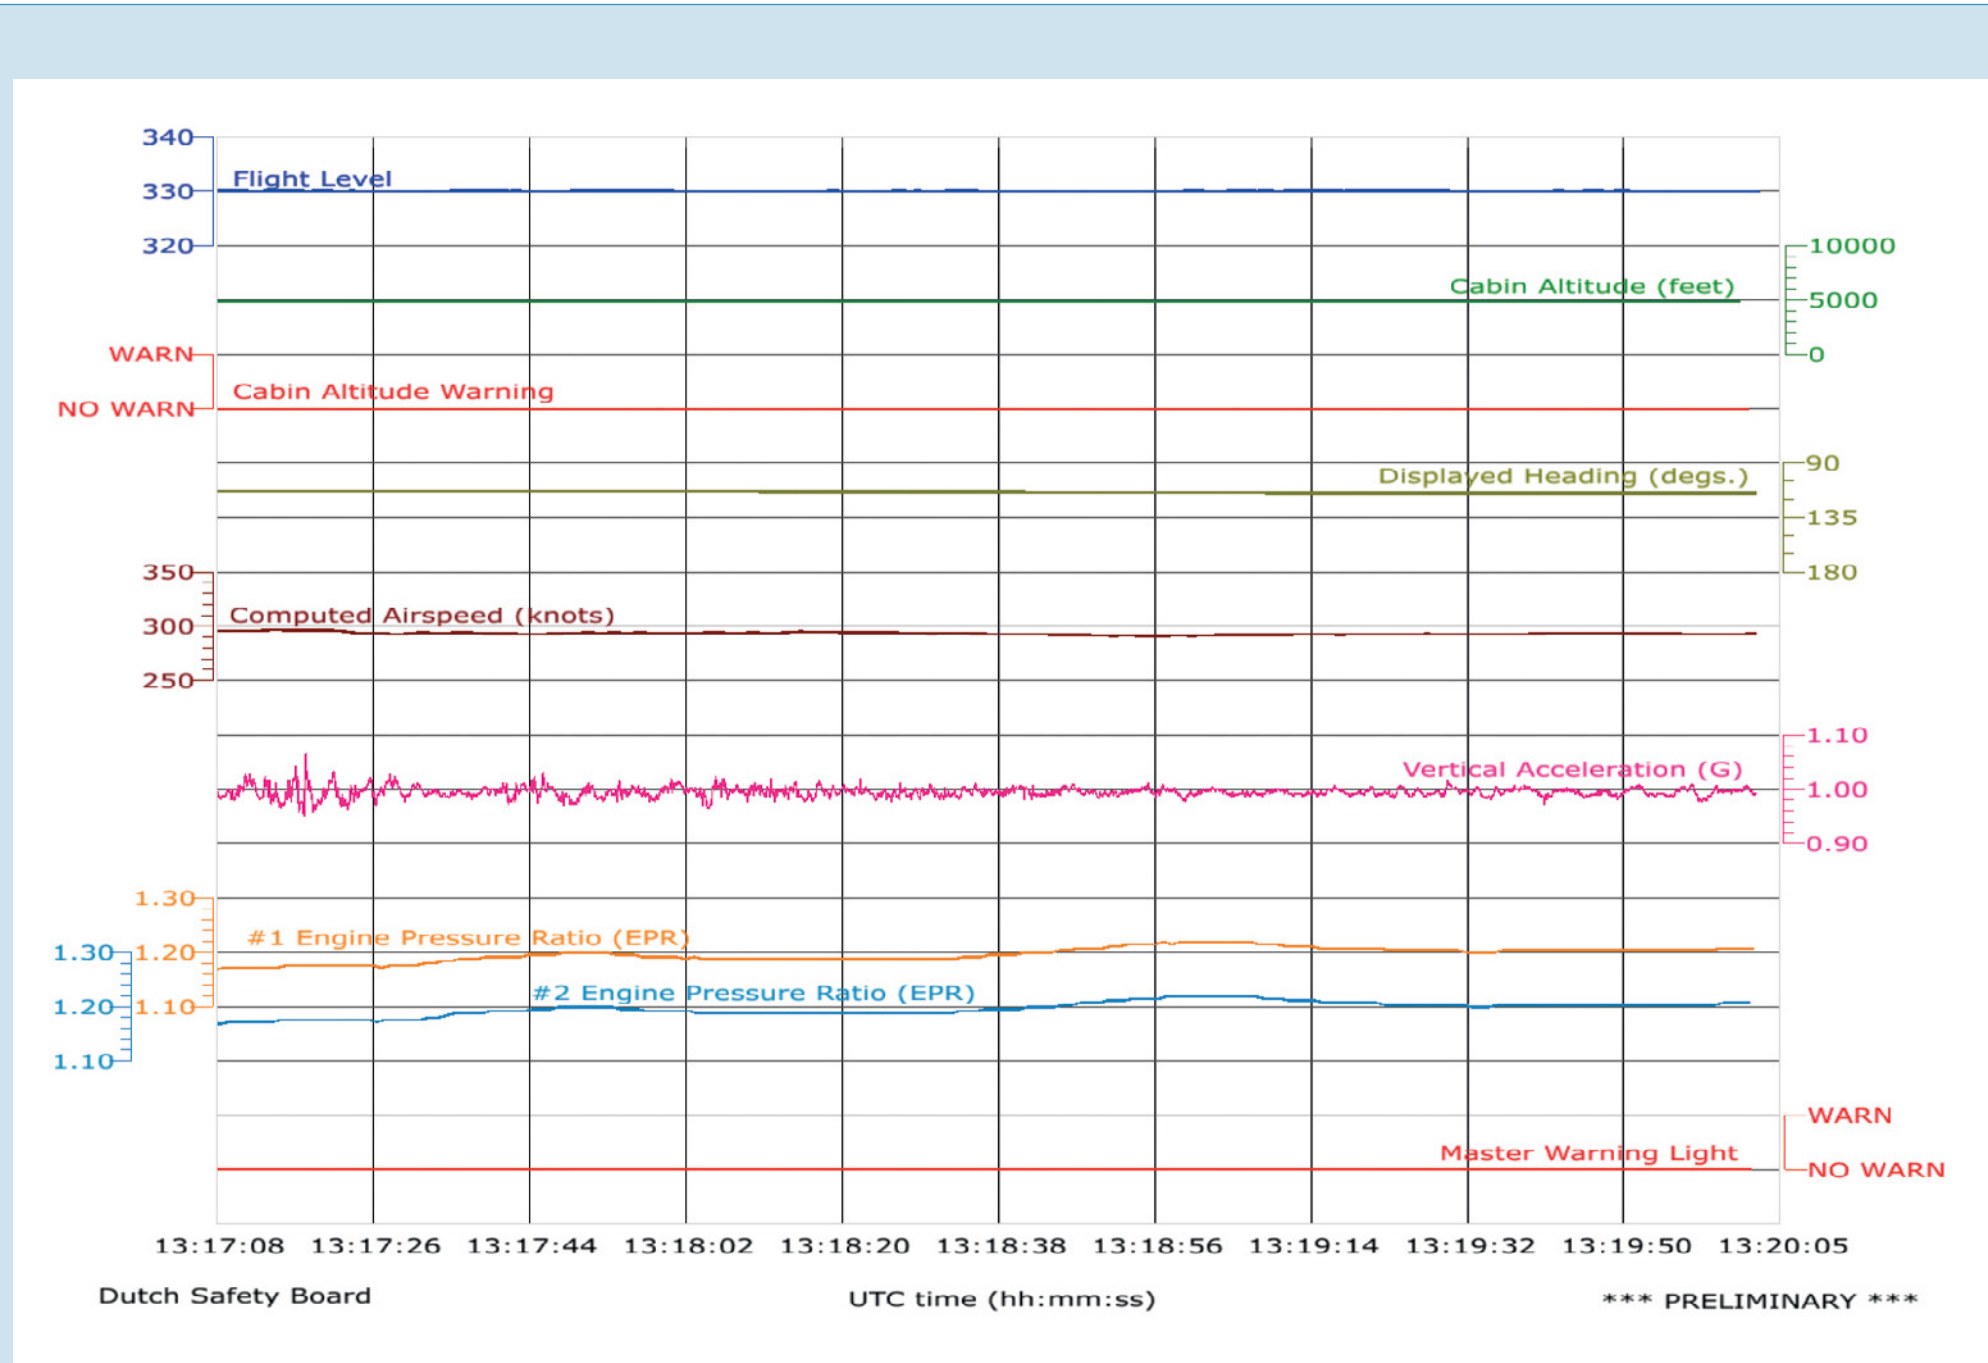
VOORLOPIGE FDR-GEGEVENS

De opnamefrequentie van de verschillende weer-gegeven parameters varieert van acht maal per seconde tot eenmaal per vier seconden. Dit verklaart waarom niet alle lijnen op hetzelfde tijdstip eindigen. De opnamefrequentie wordt hieronder voor iedere parameter tussen haakjes vermeld.
