***ATTIVITA' di TIROCINIO
per l'Amministrazione Provinciale di Rieti***

***Progetto dei lavori di sistemazione
della S.P. n°2 "Rieti - Poggio Bustone"
Pr. 8+500 - 9+700***

**RELAZIONE TECNICA -
ILLUSTRATIVA**

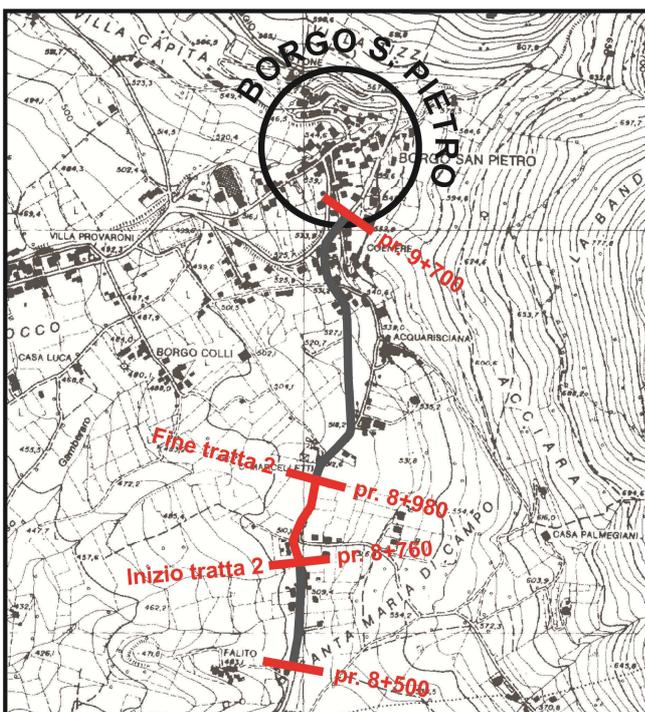
Figura 7 – Delimitazione Tratta 2

Tratta 2 (da 8+760,00 a pr.8+980,00): in questo caso la dimensione trasversale della piattaforma è variabile; si assiste, infatti, ad un allargamento della sezione realizzato sia per problemi di visibilità dovuti alla presenza di un muro sul ciglio destro dell'unica curva presente nel tratto, sia per garantire la sicurezza dell'incrocio a T presente alla pr. 8+920,00. La larghezza della carreggiata passa quindi da un valore minimo di 6,60 m ad un massimo di 13,80 m per poi tornare alle dimensioni originali. Di seguito, affiancate alla delimitazione della tratta, sono riportate alcune foto esplicative. (Figura 7-8-9).
