小型月着陸実証機(SLIM)

月面着陸の結果について

宇宙科学研究所
SLIMプロジェクトチーム
プロジェクトマネージャ
坂井真一郎

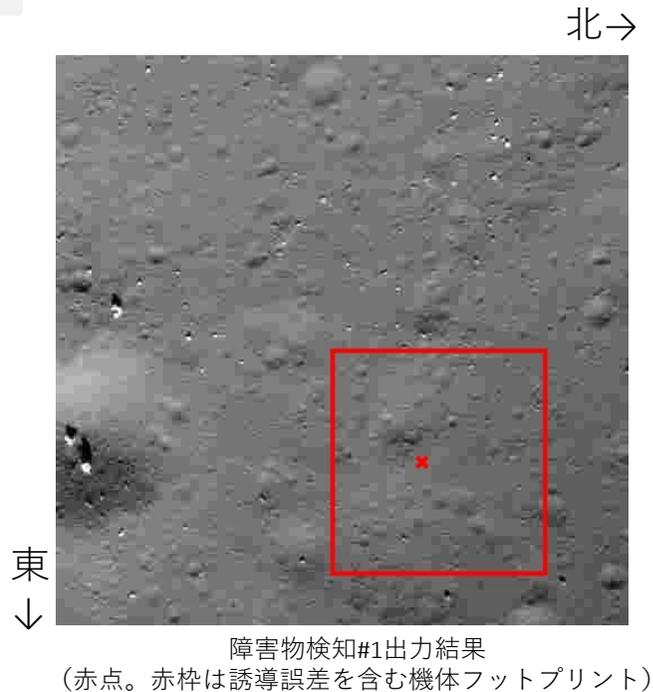
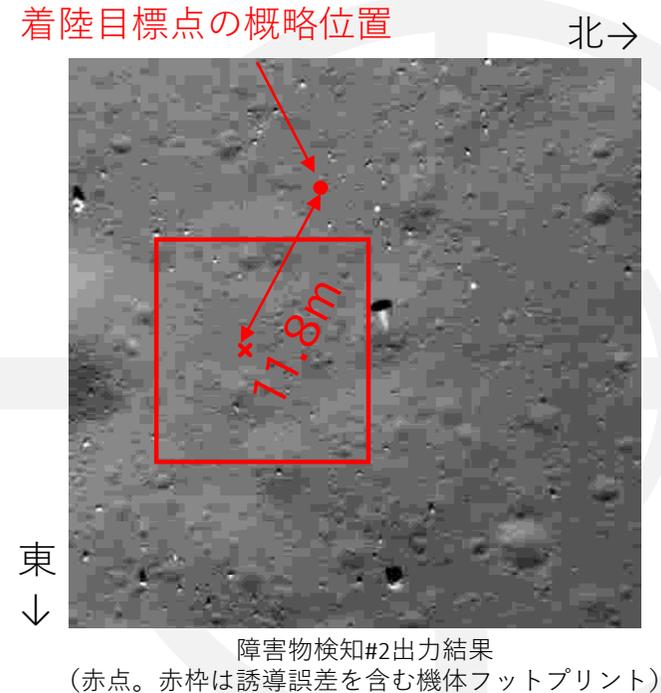
※SLIM 航法カメラ(CAM-MZ)にて取得された画像

- ▶ 障害物検知は2回実施され、いずれも正常に完了した。
- ▶ 検知に用いられた画像を事後に評価し、いずれも比較的安全性の高い地点を選んでいると考えている。
- ▶ 2回目の検知結果が、最終的な着陸目標として採用されている(事前に設定していた着陸目標地点から、約12mほど東南東)

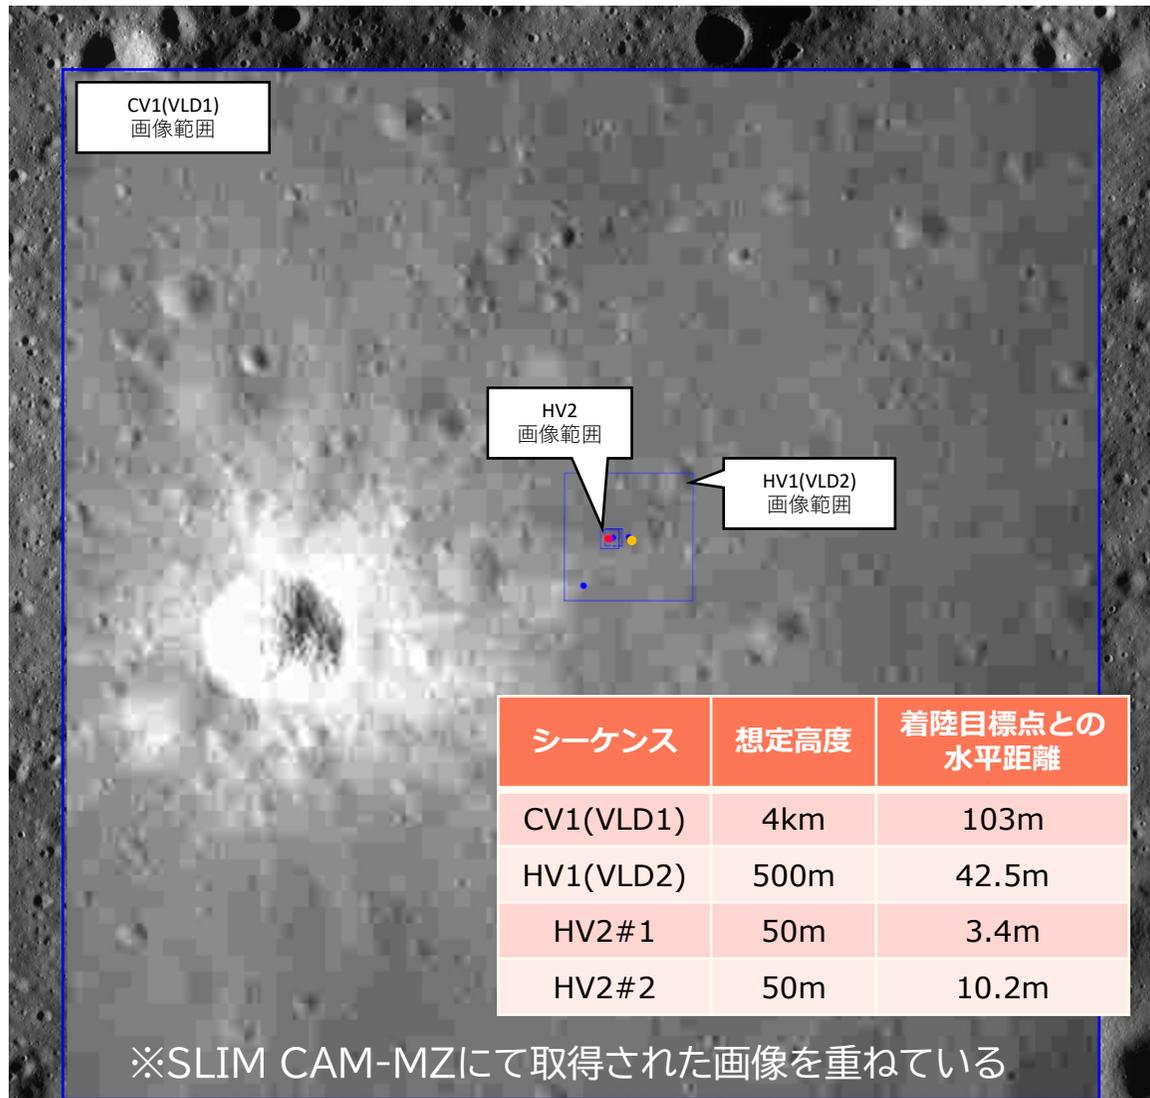
- ▶ 比較的分解能が高く着陸目標地点設定の際にも用いられたChandrayaan-2画像を使用した評価を行った。
- ▶ 具体的には、Chandrayaan-2画像の中から、航法カメラ画像と共通する特徴点を探し、2つの画像が重なる領域を特定する作業を行った。
- ▶ 右図は、2つの高度(CV1、HV1)および障害物回避(HV2)時の様子。青点が画像中心、赤点が打ち上げ前に設定された着陸目標地点。
- ▶ 高度低下が低下し月面に接近するにつれて、航法誘導制御の結果、徐々に航法カメラ視野中心が着陸目標地点に迫っている様子が理解できる。

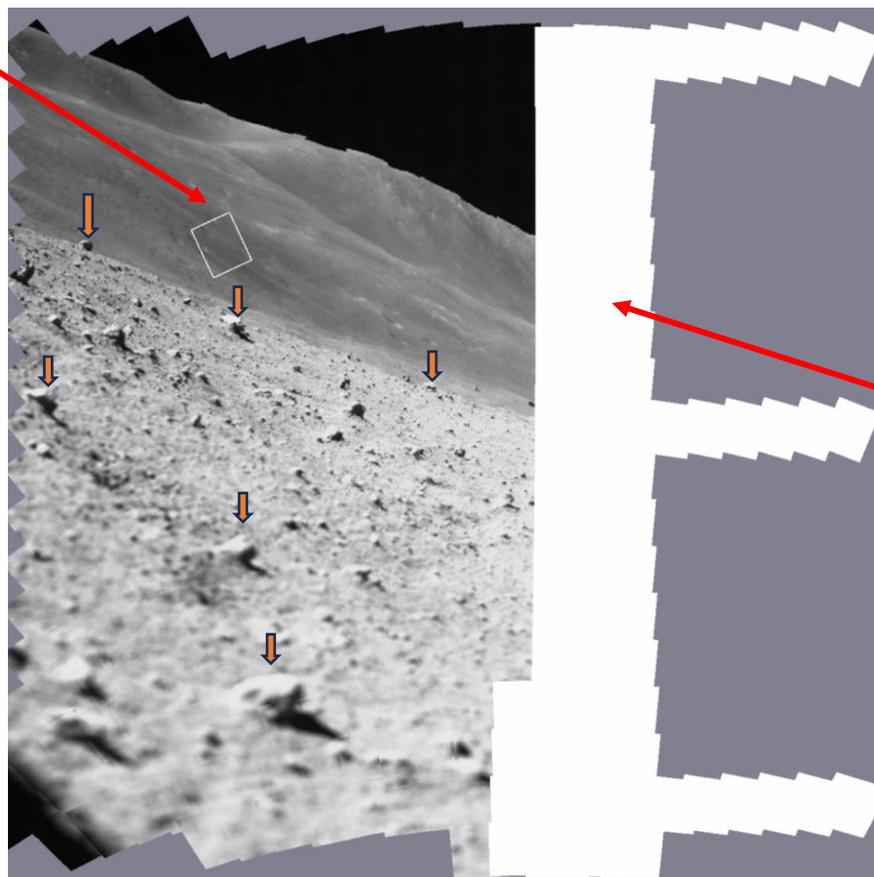
スキャン撮像で得られた257枚の画像を繋ぎ合わせた画像(モザイク画像)

本来は画像の右側が上
方向になるはずであった。

白い部分はスキャンを
途中で打ち切ったため
にデータのないところ

↓ 観測候補を示す
