**МЕЖГОСУДАРСТВЕННЫЙ АВИАЦИОННЫЙ КОМИТЕТ
КОМИССИЯ ПО РАССЛЕДОВАНИЮ АВИАЦИОННЫХ ПРОИСШЕСТВИЙ**

**ПРОМЕЖУТОЧНЫЙ ОТЧЕТ
(ПРЕДВАРИТЕЛЬНАЯ СПРАВКА)
ПО РЕЗУЛЬТАТАМ РАССЛЕДОВАНИЯ АВИАЦИОННОГО ПРОИСШЕСТВИЯ**

Вид авиационного происшествия	Авария
Тип воздушного судна	Самолет Ан-28
Государственный и регистрационный опознавательные знаки	РА-28728
Владелец	ООО «СиЛА» (РФ, г. Магадан)
Эксплуатирующая организация	ООО «СиЛА» (РФ, г. Магадан)
Авиационная администрация места регистрации	Северо-Восточное МТУ Росавиации
Авиационная администрация места АП	Западно-Сибирское МТУ Росавиации
Место происшествия	РФ, Томская область, Бакчарский район, 60 км восточнее н. п. Кедровый, координаты: 57°31'43.10" с. ш., 080°34'17.40" в. д.
Дата и время	16.07.2021, 16:11 местного времени (09:11 UTC), день

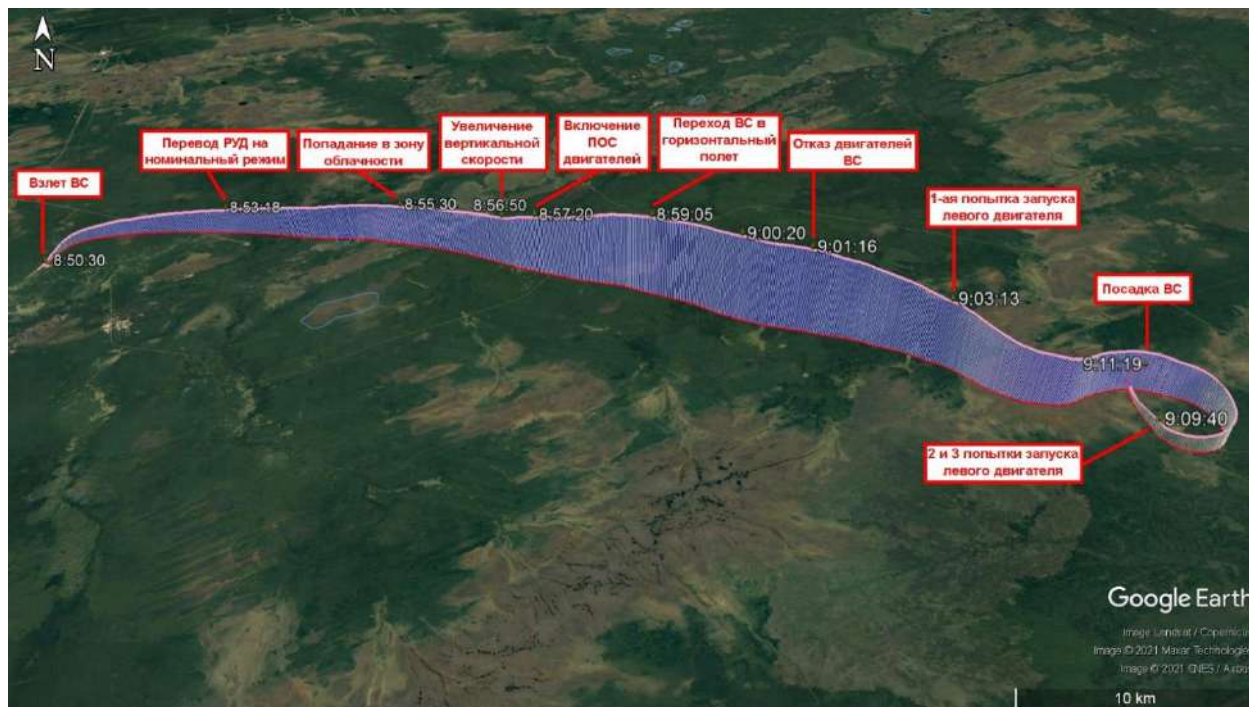
Рис. 1. Траектория аварийного полета (весь полет)

Перед взлетом обязанности в экипаже были распределены следующим образом: активное пилотирование осуществлял второй пилот; контроль и связь – КВС. Взлет самолета с п. п. Кедровый был выполнен в 08:50 с курсом МК = 08°, после чего экипаж правым разворотом взял курс на приводную радиостанцию Бакчар (ВА). Траектория аварийного полета по данным GPS-навигатора представлена на Рис. 1, Рис. 2 и Рис. 14.

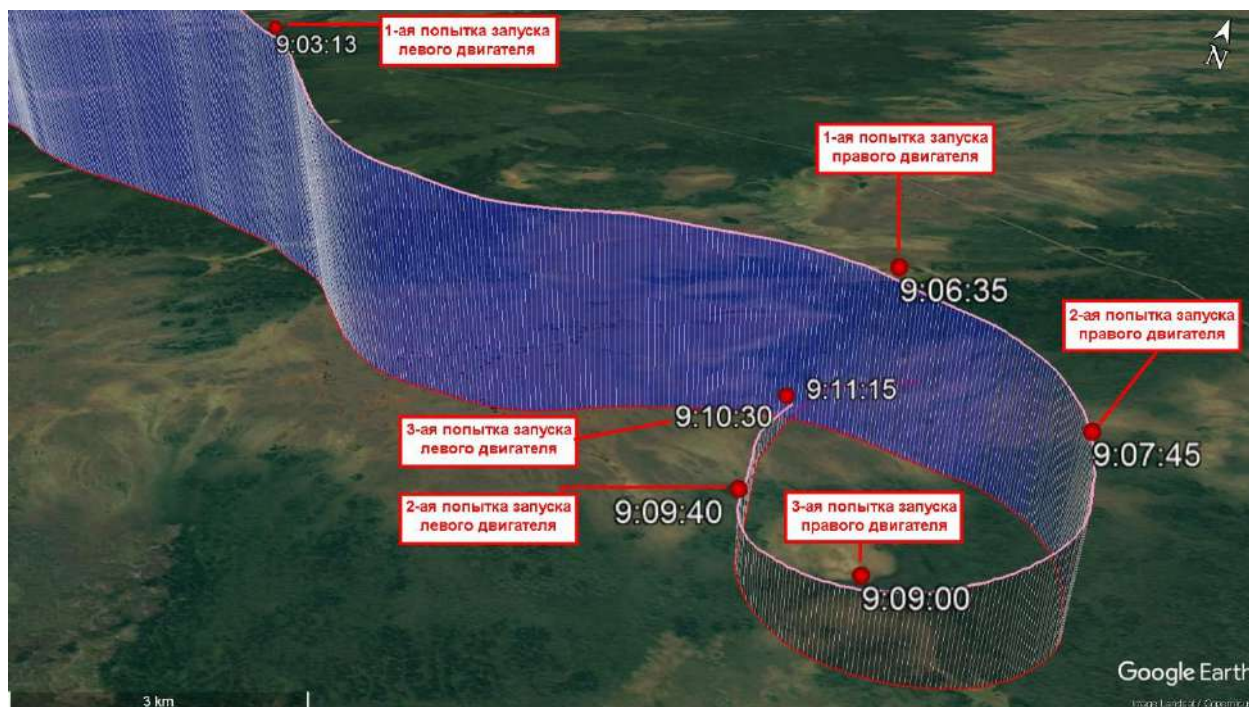
Рис. 2. Траектория аварийного полета (заключительный участок)

После отказа двигателей снижение осуществлялось на средней приборной скорости ~ 200 км/ч, траектория полета на снижении приведена на Рис. 2. По показаниям КВС, на истинной высоте ≈ 300 м экипаж начал поиск посадочной площадки для вынужденной посадки. Подошедшему к кабине пилотов технику экипаж сообщил о намерении выполнить вынужденную посадку, после чего он объявил пассажирам о необходимости пристегнуть привязные ремни и приготовиться к аварийной посадке.

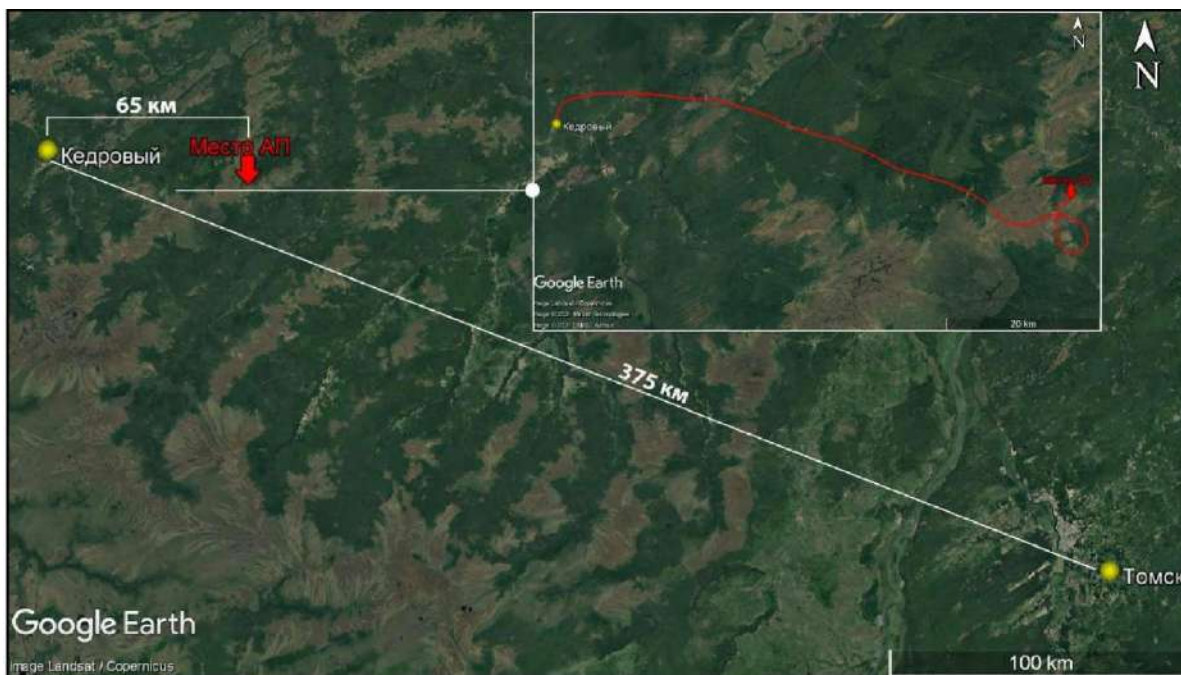
Рис. 14. Расположение места АП

Место АП представляет собой равнинную болотистую таежную местность с редко растущими деревьями высотой до 3 м на удалении около 65 км восточнее аэродрома Кедровый (Рис. 14), превышение - 128 м.
