## JORDSAND — EROSION UND AKKUMULATION EINER HALLIG

Jespersen, Margot und Rasmussen, Erik: Jordsand — Erosion und Akkumulation einer Hallig. Geografisk Tidsskrift 75: 13-23. København, juni 1, 1976.

Since 1972 the authors have carried out investigations of erosion and accumulation on the island of Jordsand in the Danish Wadden Sea. The investigations supported by the Danish State Research Council for Natural Sciences are not yet finished, and this paper is a midway report including preliminary results and working hypotheses.

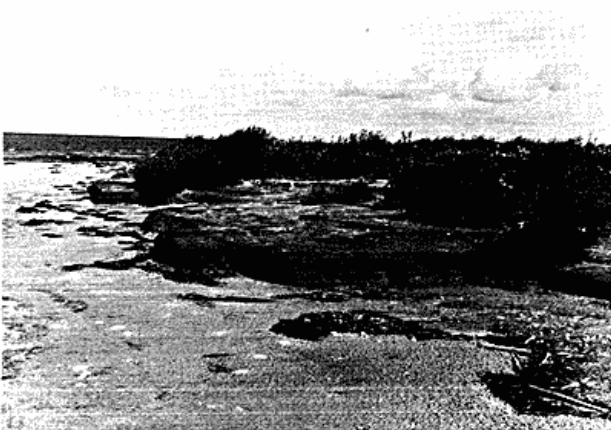
Fig. 5. Die Erosionskante an der Westküste von Jordsand.  
 Fig. 5. Erosionskanten på Jordsands vestkyst.

hohe Steilkante zum Watt bildet (Fig. 5). Die Steilkante der Vorlandsmarsch ist der zentrale Teil der Erosionskante (Fig. 6). Um ein exaktes Mass über die Erosionsgeschwindigkeit innerhalb einer kürzeren Reihe von Jahren zu erzielen ist eine detaillierte Vermessung der

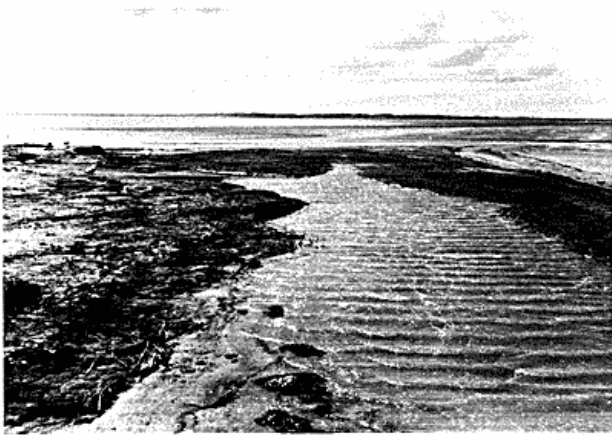
Fig. 9. Der Priel auf Jordsand (Jordsandsloen) gegen Westen gesehen.  
Fig. 9. Jordsandsloen set mod vest.

Den sydøstlige del består af et system af strandvolde med mellemliggende lavninger (fig. 4, D-G) orienteret i retning SV-NØ. Langs øens nordkyst findes en strandvold, der afgrænser en del af Jordsandsloen (lavning A) mod nord. Vest herfor bøjer loen svagt mod nord (jvf. fig. 3) og kan herfra følges mod vest i selve kystzonen (fig. 9) og ca. 300 m ud over vaden (fig. 14).

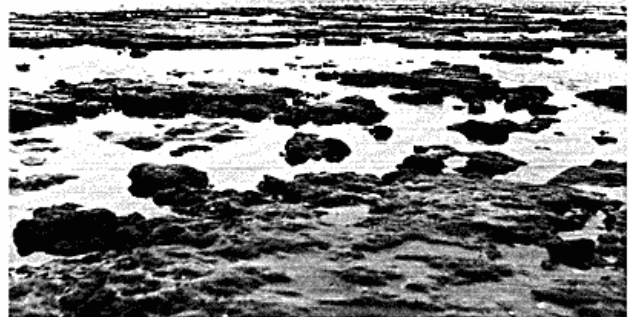
Fig. 17. Kleivorkommen an dem westlichen Teil von Jordsands Flak.  
Fig. 17. Klægforekomst på den vestlige del af Jordsands flak.

Ein erkennbares Zeichen einer Erosion ist im Gebiet II (Fig. 11) festgestellt, wo ein freigelegtes Kleivorkommen dicht an der Niedrigwasserlinie konstatiert ist (Fig. 17). Die Analyse einer Probe des Kleis ergibt ein Resultat von 25,1% Sand und 74,9% Silt + Lehm. Von der letzten Fraktion sind 20,2% < 0,001 mm. Die Bodenkote beträgt ÷ 163 cm DNN, und das Vorkommen der Kleimasse ist vorläufig in einer Ausdehnung von 5 ha festgestellt. Mit Bezug auf die sedimentologische Zusammensetzung scheint dieses Vorkommen von Klei also nicht wesentlich unterschiedlich von dem an der Westküste von Jordsand zu sein. Dagegen besteht ein Unterschied von 273 cm der Bodenkoten der beiden Kleivorkommen.
