(11) **EP 2 533 938 B1**

(54) **PROCÉDÉ DE RÉPARATION D'UNE BRIDE D'UN CARTER**

METHOD FOR REPAIRING A FLANGE OF A HOUSING

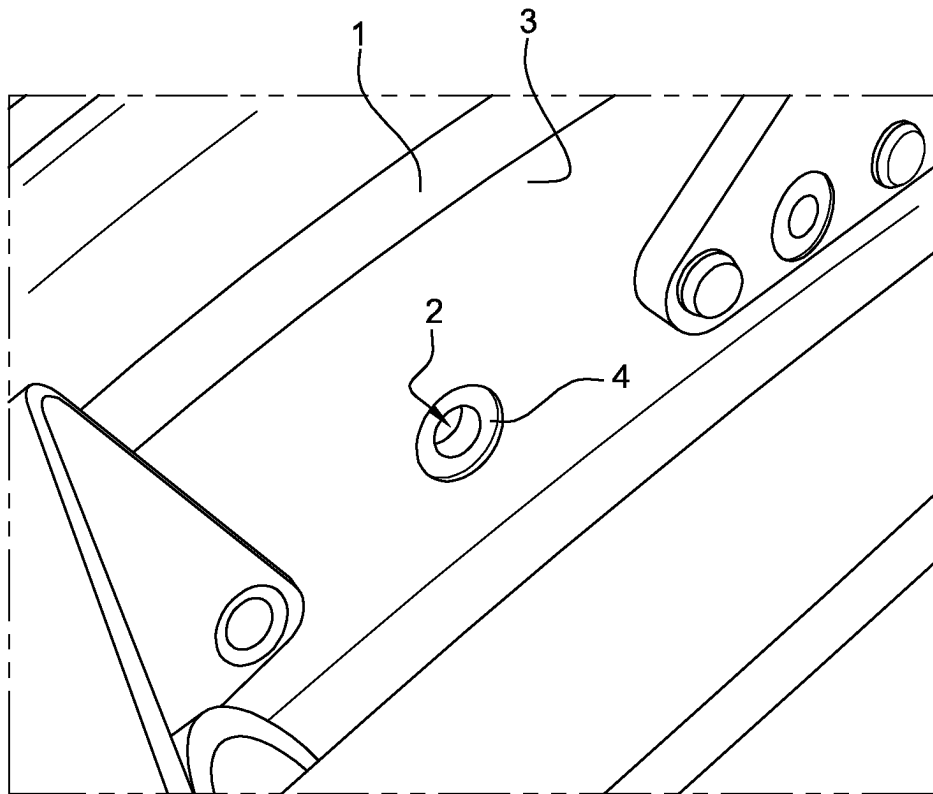
Fig. 1

[0028] Les figures 1 et 2 montrent une bride annulaire 1 d'un carter en aluminium d'un compresseur basse pression d'un turboréacteur, endommagée par les sollicitations mécaniques générées lors du fonctionnement du turboréacteur.

[0029] La bride 1 comporte des trous 2 ménagés sur sa circonférence et régulièrement espacés les uns des autres, débouchant de part et d'autre sur des surfaces latérales annulaires 3. Les trous 2 servent au passage de vis, pour le boulonnage de raidisseurs ou d'équipements. Dans le cas des figures 1 et 2, l'équipement (non représenté) comporte une face de section circulaire qui, en condition d'utilisation, est en appui contre la face latérale 3 correspondante, autour du trou de passage 2 de la vis.

[0030] En fonctionnement, les vibrations du carter génèrent des dégradations 4 par matage de la surface interne des trous 2 et de la surface latérale 3 de la bride 1. On observe ainsi un enfoncement localisé de la surface 3 de la bride 1, dans la zone de contact entre la bride et l'équipement, une augmentation du diamètre du trou 2 et/ou une ovalisation de la section de ce trou 2. Toutes ces dégradations sont nettement visibles aux figures 1 et 2.

- la figure 1 est une vue en perspective d'une portion de bride endommagée,
- la figure 2 est une vue à plus grande échelle du trou de passage de la bride endommagée,
- la figure 3 est une vue en coupe axiale d'une portion de bride réparée par le procédé selon l'invention,
- la figure 4 est une vue partielle et en perspective de la bride de la figure 3.
