(12) ОПИСАНИЕ ИЗОБРЕТЕНИЯ К ПАТЕНТУ

(54) СПОСОБ РЕМОНТА ФЛАНЦА КАРТЕРА И КАРТЕР ДЛЯ ТУРБОМАШИНЫ

(54) **REPAIR OF CRANKCASE FLANGE AND TURBO MACHINE CRANKCASE**

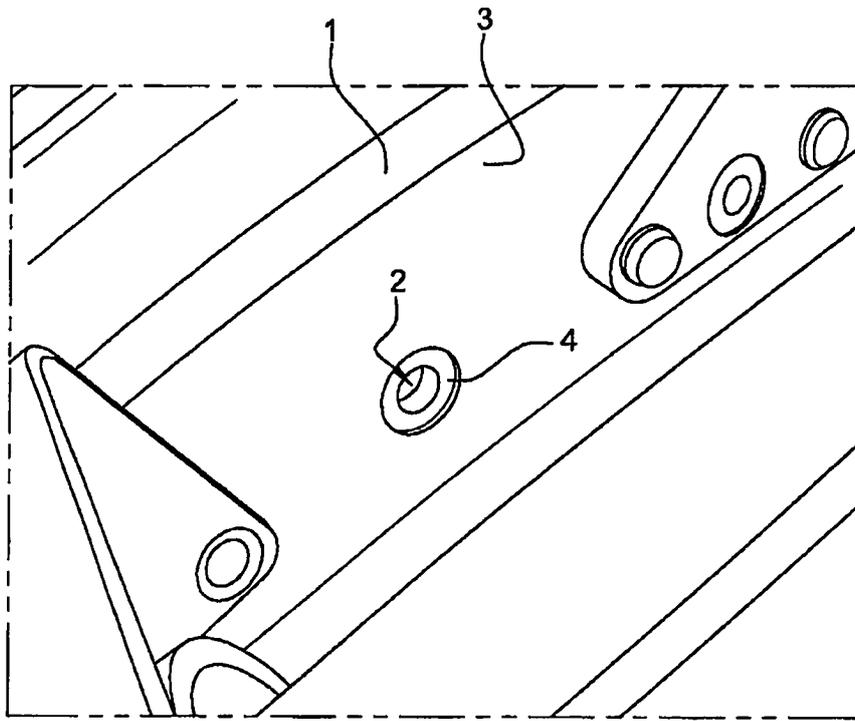
ФИГ.1

5 фиг.1 представляет собой вид в перспективе участка поврежденного фланца;

На фиг.1 и 2 изображен кольцевой фланец 1 алюминиевого картера компрессора низкого давления турбореактивного двигателя, поврежденного механическими напряжениями, возникшими во время эксплуатации турбореактивного двигателя.

В процессе эксплуатации вибрации картера приводят к повреждениям 4 в виде расчеханки внутренней поверхности отверстий 2 и боковой поверхности 3 фланца 1. Также наблюдается локальное образование углубления поверхности 3 фланца 1 в зоне контакта между фланцем и оборудованием, увеличение диаметра отверстия 2 и (или) оваллизация сечения этого отверстия 2. Все эти повреждения отчетливо видны на фиг.1 и 2.

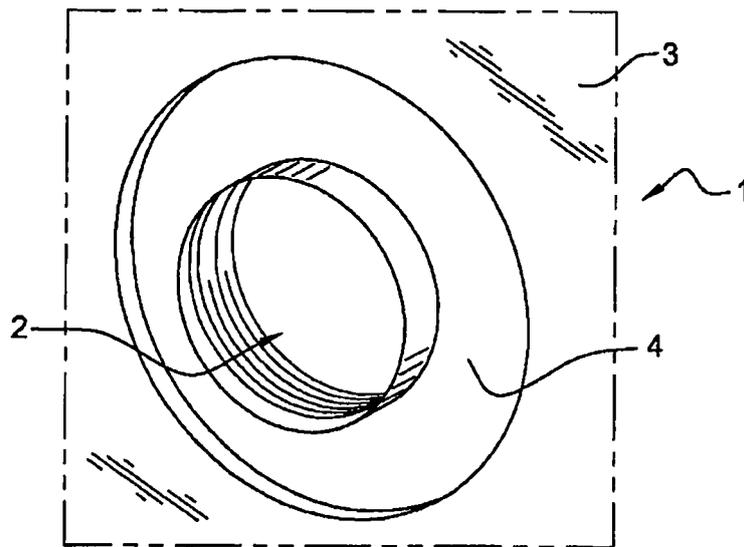
ФИГ.2

фиг.2 представляет собой вид в увеличенном масштабе отверстия поврежденного фланца;
