(54) СПОСОБ ВОССТАНОВИТЕЛЬНОГО РЕМОНТА ДЕТАЛИ РОТОРА ТУРБИНЫ

(57) Реферат:
Изобретение предназначено для ремонта деталей ротора турбины газотурбинного двигателя. В способе восстановительного ремонта ротора турбины, включающем устранение дефектного элемента детали и выполнение доработки, согласно изобретению, осевой фланец крепления диска к валу турбины с объемным дефектом срезают, в полотне диска выполняют отверстие под крепежный элемент и осуществляют крепление диска к валу с помощью дополнительного наклонного фланца. Такой способ позволяет снизить стоимость ремонта высоконагруженных деталей ротора турбины с объемными дефектами за счет исключения необходимости отбраковки деталей и их замены. 3 ил.

(54) TURBINE ROTOR PART RECONDITIONING METHOD

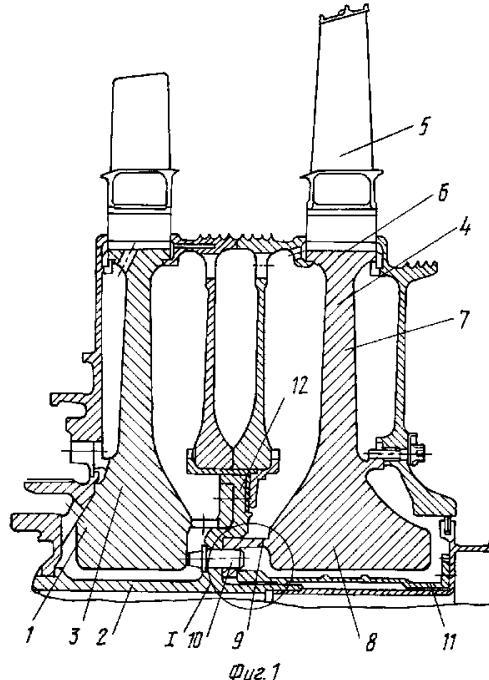
На фиг. 1 показан ротор турбины высокого

давления до восстановительного ремонта. Ротор 1 двухступенчатой турбины состоит из вала 2, диска I ступени 3 и диска II ступени 4, на котором установлены рабочие лопатки II ступени 5. Диск 4 имеет ободную часть 6, полотно 7, ступицу 8 и осевой фланец 9, с помощью которого диск 4 через штифты 10 и гайку 11 фиксируется относительно фланца 12 вала 2.

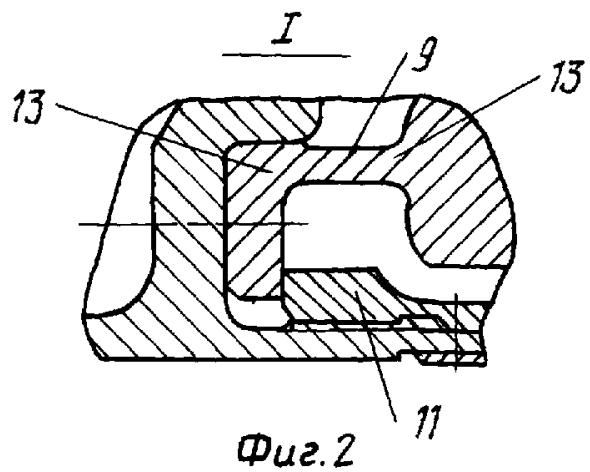
Фиг.2

На фиг. 2 показан элемент I на фиг. 1 в увеличенном виде, где показаны трещины 13 глубиной 0,4 мм, возникшие в результате упругой деформации высоконагруженной ступицы 8 диска 4 относительно фланца 12 вала 2 при их взаимном радиальном перемещении.

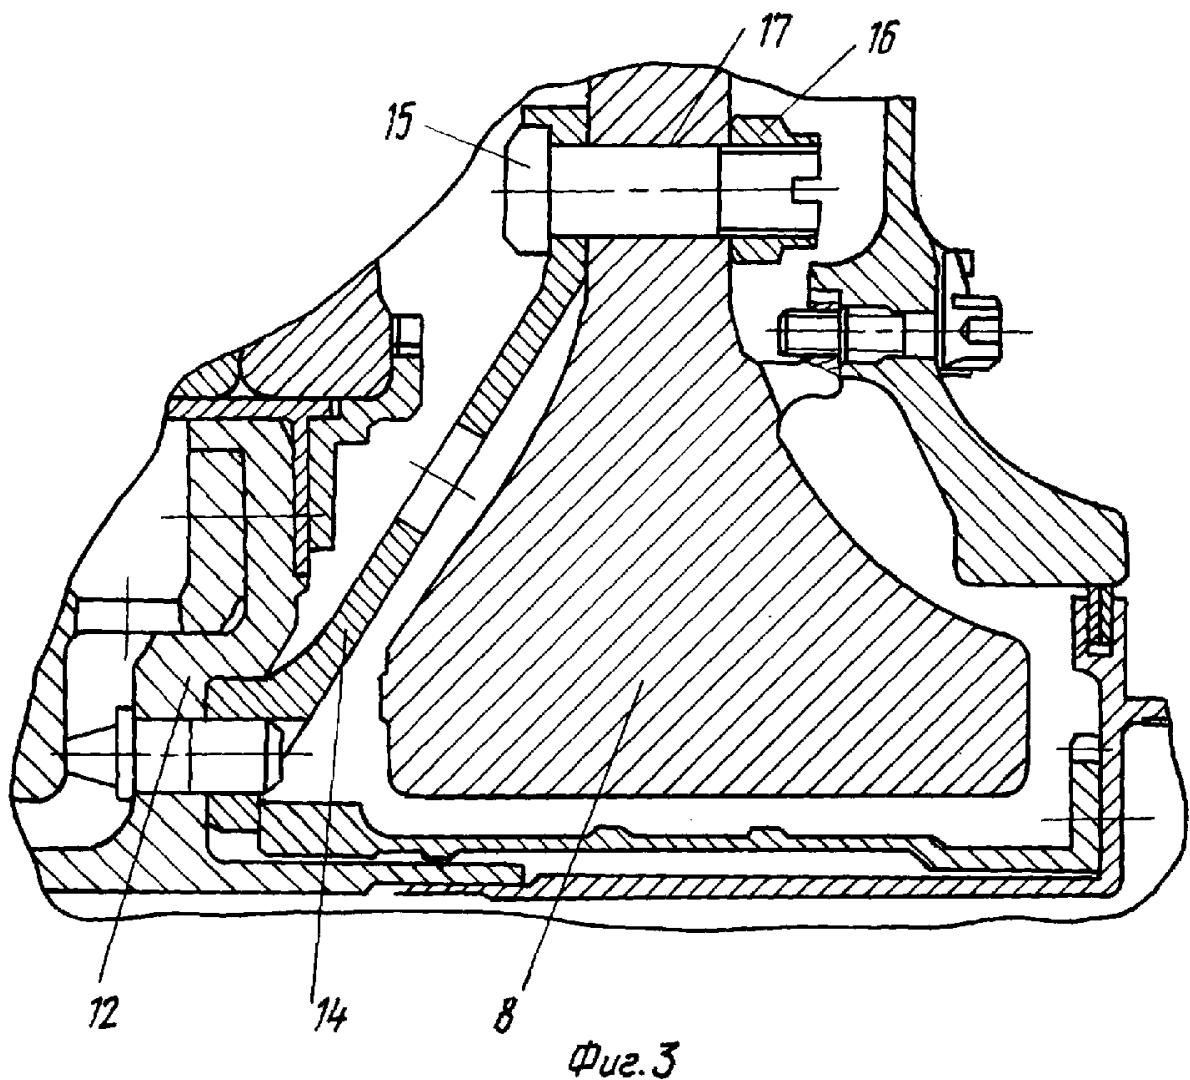
Фиг.3

Фланец 9 является высоконагруженным элементом диска 4, т. к. через него передается крутящий момент от рабочих лопаток 11 ступени 5 и осевая газовая сила, действующая на лопатки 5 и диск 4. При образовании объемных дефектов, в частности трещин 13, фланец 9 ремонту не подлежит и его срезают. Затем в полотне в месте минимальных напряжений диска 4 выполняют отверстие 17 под крепежный элемент. Крепление диска 4 к фланцу 12 вала 2 осуществляют с помощью наклонного фланца 14, который крепят к диску с помощью призонных болтов 15 и гаек 16, а к фланцу 12 - с помощью штифтов 10 и гайки 11.

Поскольку осевая длина наклонного фланца 14 существенно превышает длину осевого фланца 9 взаимные радиальные перемещения фланца 12 вала 2 и диска II ступени 4 не приводят к образованию трещин в наклонном фланце 14. Ресурс диска II ступени 4, а также ротора в целом увеличивается более чем в 2 раза.
