PROYECTO BÁSICO Y DE EJECUCIÓN DE RESTAURACIÓN DEL ALCÁZAR Y OBRAS DE EMERGENCIA EN EL RECINTO DEL CASTILLO DE LA GUARDIA (JAÉN)

M1. MEMORIA DESCRIPTIVA Y JUSTIFICATIVA

El presente proyecto tiene por objeto definir, valorar y expresar gráficamente las obras necesarias para la restauración del Alcázar y obras de emergencia en el recinto amurallado del Castillo de La Guardia de Jaén.

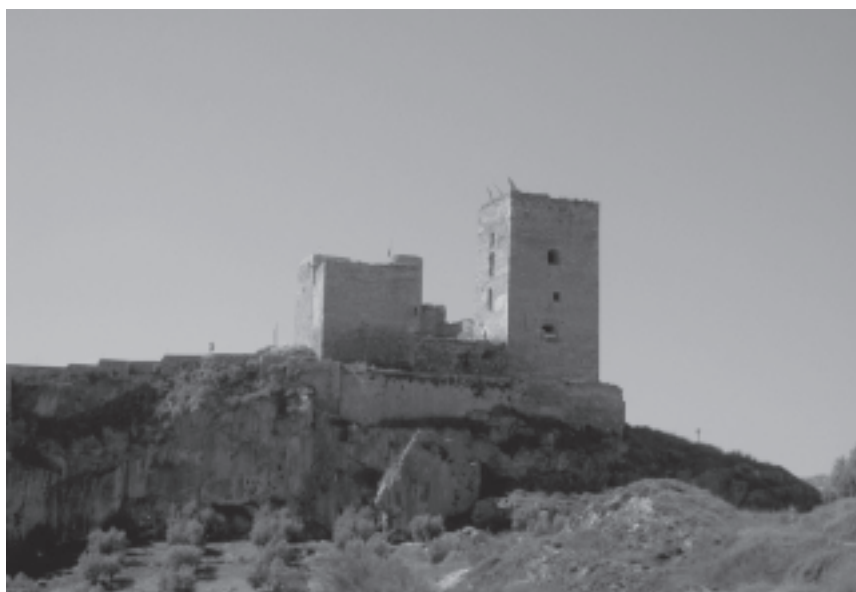
TORRE DEL HOMENAJE.		
Elemento	Sistema	Terapéutica a aplicar
Fábrica Este		<ul style="list-style-type: none"> * Cerramiento de huecos He0E y He1E con mampostería de piedra caliza tomada con mortero de cal 2:5, con lo que se elimina la causa de la grieta existente al estar toda la fábrica trabada. (Ver Huecos He0E y He1E). * Picado de las juntas entre mampuestos allí donde el mortero se encuentre en mal estado, así como en las zonas donde existe mortero de cemento. * Rejuntado de mampostería con mortero de cal 2:5 ó de la misma composición que el original. (niveles 0, e1 y 2) * Reposición de elementos perdidos con mampuestos de igual tamaño y naturaleza marcando las lagunas que han existido, tomados con mortero de cal 2:5. (Pérdida de mampuesto entre nivel 0 y 1 (e0), escudo nivel e0 y dintel y alféizar H e0E.) * Recuperación del nivel de terraza (2) con reposición de mampuestos del mismo tamaño y mortero de cal 2:5. Se elevará hasta el nivel mayor existente de las fachadas. Colocación de barandilla hasta alcanzar el nivel de seguridad. * La humedad en zonas altas se resuelve con la impermeabilización y arreglo del nivel de cubierta. (Ver P. Segunda-Cubierta) * La humedad de capilaridad en zonas bajas (0) se resuelve dotando al pavimento del cuerpo intermedio de las pendientes adecuadas * Aplicación de consolidante tipo silicato de etilo previa toma de muestras en zonas muy expuestas. * Limpieza de mampostería de manchas de humedad, mediante cepillado y agua pulverizada. * Eliminación de vegetación y extracción de raíces en zona superior (2) mediante aplicación de herbicida con glisofato.

Huecos	* Colocación de carpinterías de acero y madera, según diseño.
	H 0E.	<ul style="list-style-type: none"> * Eliminación del mortero de cemento en arco exterior mediante picado de juntas y restitución con mortero de cal 2:5. * Rejuntado en bóveda con mortero de cal 2:5 sustituyendo piezas muy deterioradas por otras similares y remate con ladrillo en unión con puerta * Limpieza de arco de ladrillo por el interior, dejándolo visto, mediante picado de revestimiento existente y rejuntado con mortero de cal 2:5.
	He0E.	* Cierre de hueco tanto en fachada como en bóveda recuperando la fábrica original con mampostería de piedra caliza similar a la existente y mortero de cal 2:5. Se cajeará la nueva fábrica a la existente y coserán con varilla roscada ϕ 16 mm. de acero inoxidable tomada con mortero mixto de cemento blanco y cal 1:3:12. Se rejuntarán las llagas con mortero de cal 2:5. El hueco se marcará tanto por el exterior como interior mediante rebaje en la fábrica o revestimiento.

En las grietas de mayor entidad, como la existente en la fachada Sur de la torre del Homenaje y la fachada Este de la torre rectangular se realizarán cosidos con varilla de fibra de vidrio y resinas epoxi.

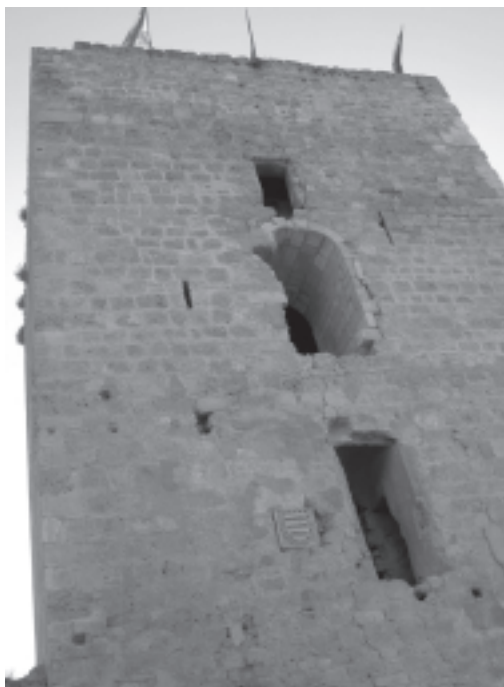
TORRE DEL HOMENAJE.		
Elemento	Sistema	Terapéutica a aplicar
Fábrica Sur		<p>* Consolidación de fábrica mediante reconstrucción de hueco e inyección de lechada de cal y/o resinas y cosido con varillas de fibra de vidrio y resina epoxi previo saneado de la grieta. Previamente se colocarán testigos para comprobar la actividad de la misma.</p> <p>* Picado de las juntas entre mampuestos allí donde el mortero se encuentre en mal estado, así como en las zonas donde existe mortero de cemento (nivel 0 y 2).</p> <p>* Rejuntado de mampostería con mortero de cal 2:5 o de la misma composición que el original. (niveles 0 y 2)</p> <p>* Recuperación del nivel de terraza con reposición de mampuestos del mismo tamaño y mortero de cal d 2:5 o de igual dosificación y composición que el original. Se elevará hasta el nivel mayor existente de las fachadas. Colocación de barandilla hasta alcanzar el nivel de seguridad.</p> <p>* La humedad en zonas altas se resuelve con la impermeabilización y arreglo del nivel de cubierta</p> <p>* Consolidación de la piedra en zona baja mediante la aplicación de consolidante tipo silicato de etilo (nivel 0)</p> <p>* Restitución de mampuesto (nivel 2) tomado con mortero de cal 2:5.</p> <p>* Limpieza de mampostería de manchas de humedad, mediante cepillado y agua pulverizada.</p> <p>* Eliminación de vegetación y extracción de raíces en zona superior (2) mediante aplicación de herbicida con glisofato.</p> <p>* Reposición de pieza de desagüe en piedra igual a la existente (nivel 2)</p>

Huecos	<p>* Colocación de carpinterías en acero y madera según diseño.</p>
	H 0S.	<p>* Reposición de piezas pétreas en dintel y cercos de hueco labradas según modelo original tomados con mortero de cal 2:5.</p> <p>* Eliminación de mortero de cemento mediante picado de juntas y reposición con mortero de cal 2:5.</p> <p>* Reposición de revestimiento en hueco de similar composición a la original o mortero de cal 1:3 y 1:2 en capas sucesivas.</p> <p>* Saneado y consolidación de grieta mediante inyección de mortero de cal y/o resinas.</p>
	HtBS	<p>* Reconstrucción del hueco en su totalidad según trazas, con mampuestos similares a los existentes. Se cajeará la nueva fábrica a la existente y coserán con varilla roscada Φ 16 mm. de acero inoxidable tomada con mortero mixto de cemento blanco y cal 1:3:12. Se abrirá eliminando fábrica añadida hasta alcanzar el nivel del adarve.</p> <p>* Eliminación de mortero de cemento mediante picado de juntas y reposición con mortero de cal 2:5.</p>

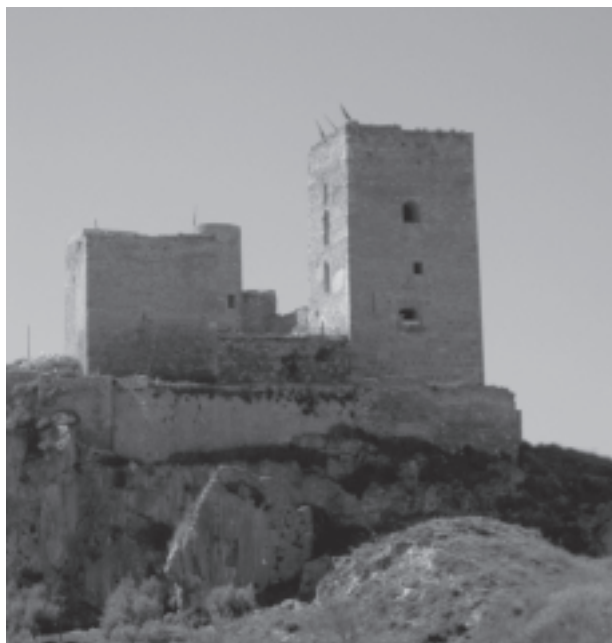
RECINTO AMURALLADO		
Elemento	Sistema	Terapéutica a aplicar
Interior recinto		<ul style="list-style-type: none"> * Limpieza general del recinto con retirada de escombros y material sobrante.
Tramo nº1	Fábrica tipo III y IX	<ul style="list-style-type: none"> * Consolidación de la fábrica en la coronación a la altura existente * Picado de las juntas entre mampuestos allí donde el mortero se encuentre en mal estado y donde existen reparaciones con mortero de cemento * Rejuntado de mampostería con mortero de cal 2:5 ó de la misma composición que el original. * Reposición de elementos perdidos en piedra similar a la existente tomados con mortero de cal 2:5 y en coronación. * Eliminación de vegetación y extracción de raíces en zona superior mediante aplicación de herbicida con glisofato.
	PORTILLO	<ul style="list-style-type: none"> * Eliminación de fábrica de bloque de cierre * Remate del soporte derecho con sillería de igual modo al soporte izquierdo * Colocación de portón de cierre según diseño. * Aplicación de consolidante tipo silicato de etilo previa toma de muestras en zonas deterioradas por humedad.

Tramo nº2	Fábrica tipo III	<ul style="list-style-type: none"> * Consolidación de la fábrica en la coronación a la altura existente * Picado de las juntas entre mampuestos allí donde el mortero se encuentre en mal estado y donde existen reparaciones con mortero de cemento * Rejuntado de mampostería con mortero de cal 2:5 ó de la misma composición que el original. * Reposición de elementos perdidos en piedra similar a la existente tomados con mortero de cal 2:5 y en coronación. * Eliminación de vegetación y extracción de raíces en zona superior mediante aplicación de herbicida con glisofato.
	Fábrica tipo X	<ul style="list-style-type: none"> * Eliminación de sales mediante eliminación de revestimiento con mortero de cemento y aplicación de revestimiento con mortero de cal 1:3.
	ABSIDE DE LA IGLESIA	<ul style="list-style-type: none"> * Consolidación de la fábrica en la coronación a la altura existente * Picado de las juntas entre mampuestos allí donde el mortero se encuentre en mal estado y donde existen reparaciones con mortero de cemento * Rejuntado de mampostería con mortero de cal 2:5 ó de la misma composición que el original. * Reposición de elementos perdidos en piedra similar a la existente tomados con mortero de cal 2:5 y en coronación. * Eliminación de vegetación y extracción de raíces en zona superior mediante aplicación de herbicida con glisofato. * Consolidación del revestimiento, mediante inyección de resina vinílica en emulsión, previa limpieza y humectación de la zona a tratar.

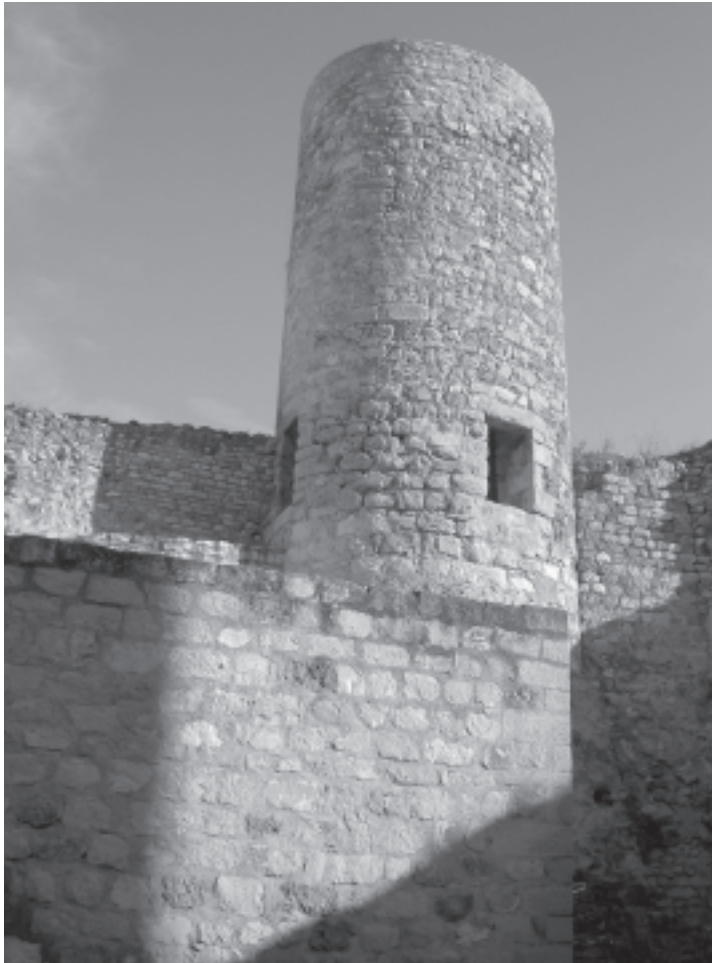
RECINTO AMURALLADO		
Elemento	Sistema	Terapéutica a aplicar
Tramo nº7	Fábrica tipo VIII y IX	<ul style="list-style-type: none"> * Consolidación de la fábrica en la coronación a la altura existente * Picado de las juntas entre mampuestos allí donde el mortero se encuentre en mal estado y donde existen reparaciones con mortero de cemento * Rejuntado de mampostería con mortero de cal 2:5 ó de la misma composición que el original. * Reposición de elementos perdidos en piedra similar a la existente tomados con mortero de cal 2:5 y en coronación. * Eliminación de vegetación y extracción de raíces en zona superior mediante aplicación de herbicida con glisofato.
