水害常襲地におけるまちの歴史的変遷と地域的課題

- 大分市高田輪中地区を対象として -

Transformation of Characteristics and Issues of Flood Damage Countermeasures in Flood Disaster Areas - A Case of Takata-Wajuu Area in Oita City -

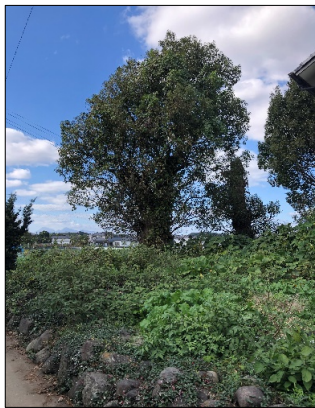
くねとは、家屋の近くに植えられた大木のことである(写真1)。氾濫した際に流れてきた水の勢いを収めることができ、家が浮き上がったとしてもこの木で止まり流失するのを阻止できる。また水が押し寄せてきたときに、この木に登ることで、命を守る役割を担っていた。

写真1 くねの様子

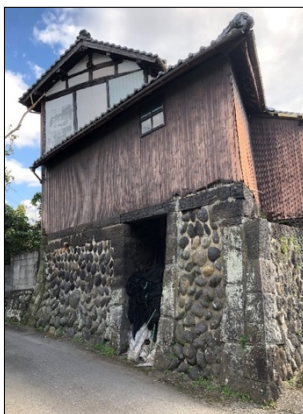
石垣住居とは、度々の尻込みや内水の高さまで石を積み上げてその上に家を建てた住居のことである(写真2)。さらに1~2m石垣を積み上げてその上に倉を建て、食料品、衣類、貴重品などを保管していたとされている。

写真2 石垣住居の様子

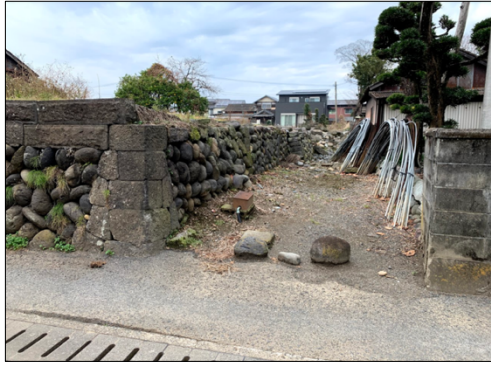
建物調査の結果から、水害対策住居が減ってきていることがわかった。また、建物調査の際に石垣が崩れている住居も存在した(写真3)。他の場所でも、崩れたままの石垣が放置されている状況がみられた。地区は、過去に頻繁に起きていた外水氾濫がみられなくなったことで、独自の輪中文化が衰退してきて

写真3 崩れた石垣
