1828 年三条地震の絵図『懲震毖鑑』の示す地震の状況

On the “Chou-Shin-Hi-Ka”, a historical material of the 29 paintings
describing the 1828 Echigo-Sanjo Earthquake of M6.9

Kimei Koizumi, a painter, hit by the 1828 Echigo Sanjo Earthquake of M6.9, drew 29 paintings of the earthquake. These are unique materials for the study of the earthquakes. Studies show that, 13 out of 29 paintings show real situations fairly well.

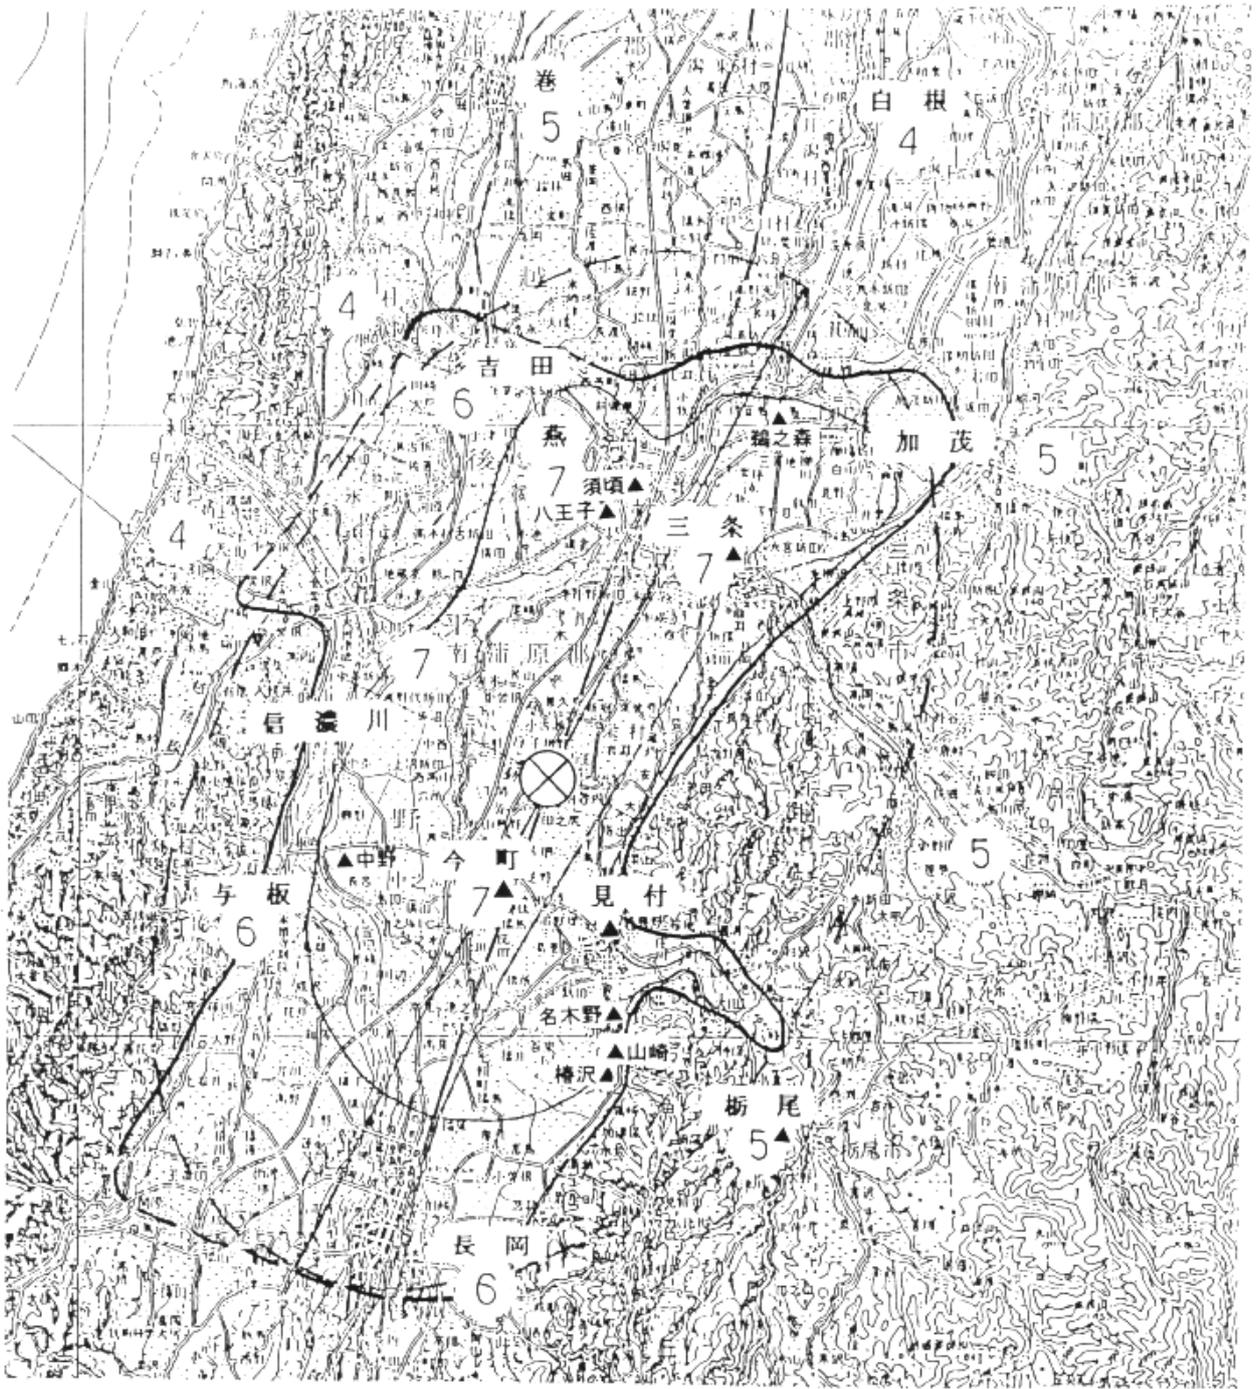
図1 三条地震の震度分布略図と小泉其明の絵図の地点(▲印)

三条地震の特徴は、震度分布図(図 1 参照)でわかるように、震域の信濃川の流れる平野部で被害率が極めて大きい震度Ⅶが楕円状に広範囲に及び、逆に震度Ⅵの面積が相対的に狭くなっていることである。この原因はまだはっきりしていないが、軟弱岩盤が深部に及んでいる為ではないかと推測されている。栃尾地方は崩落の常習地で、三条地震のときも多くの山崩れがあったものと推定される。

前述の「懲震誌録」の「17 我身のうへ」に依れば, 其明は地震前から椿澤村の寺院に滞在していて, 当日早朝から起床し, 本堂の隣室で画業をしていて大地震に遭遇した。特に建物の被害は記載されていないが, 直ぐ屋外に脱出し寺内の住職他と出会い, 互いの無事を確認した。其明は直ちに帰宅することにし, 約 2 里ある道程を歩き始めた。図1の▲印で絵図の位置を示したが, 其明は, 椿澤村～見附町～今町(其明の自宅)の道順で歩き, 見附町は中間地点でその前後はそれぞれ約1里である。見附町の手前に絵図では椿澤村・山崎村・名木野村があるので, その途中で観察した潰家と被害者等を写生したものと考えられる。見附町でも写生したと考えられるが, その後は絵図の地名はないので経路はわからないが, 川に沿って歩いて今町の自宅に到着したようである。

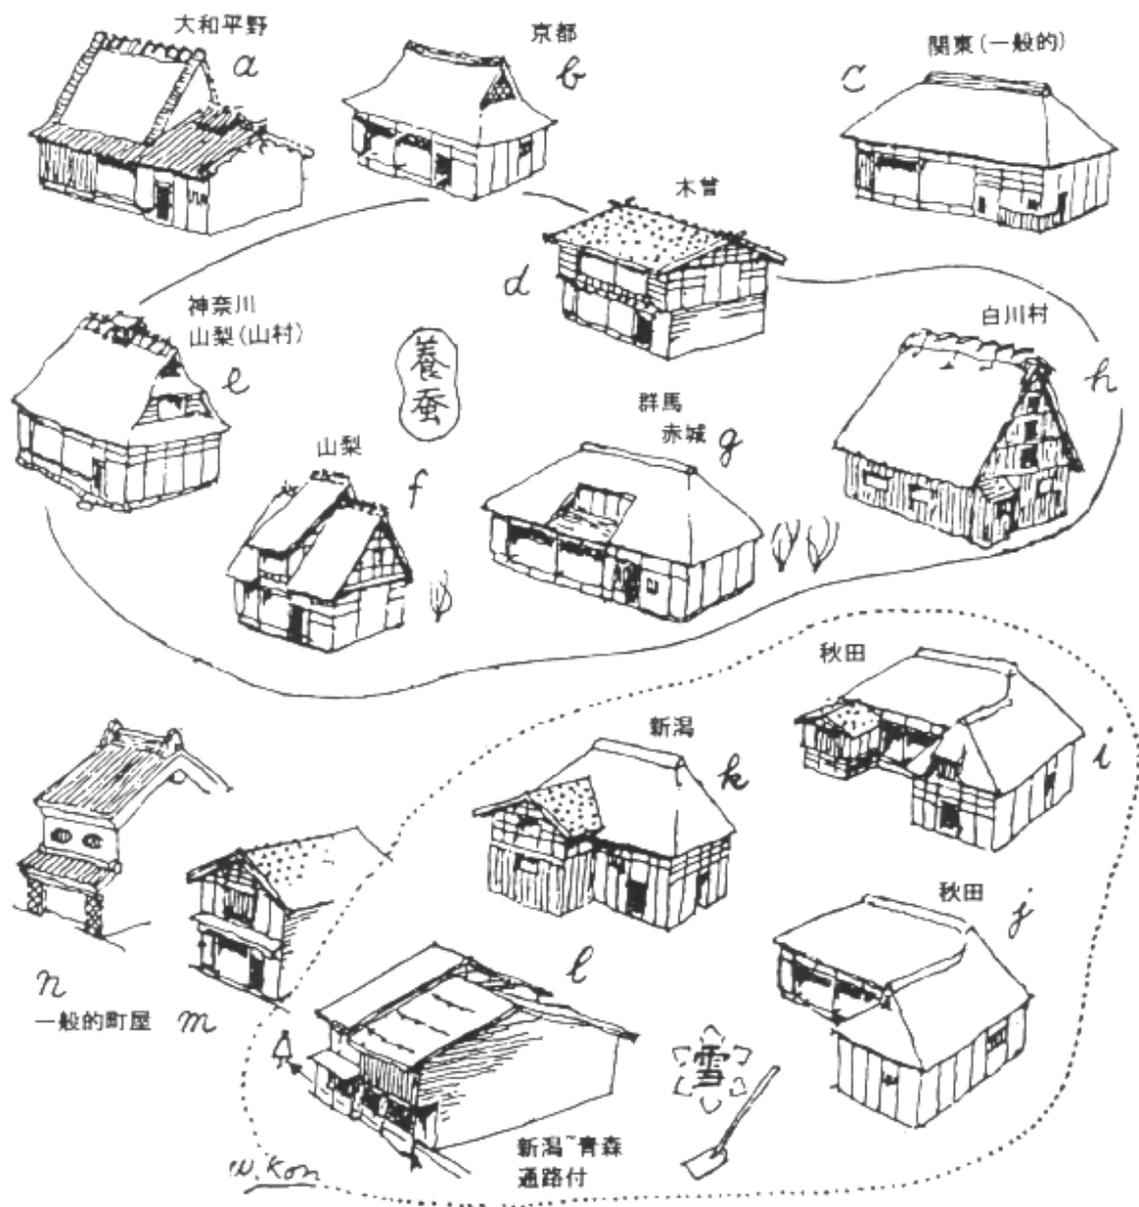
図2 明治初期の草葺民家の地方別構造
 今和次郎(1971)「今和次郎集2 民家論」より引用加筆

ここでは、全国の民家の類型が今和次郎著(1971)「今和次郎集2, 民家論」のp116-120 に記載された「外観」の項にわかりやすく図入りで示されているので、この説明図を図 2 明治初期の草葺民家の地方別構造に引用したが、新潟県では図のk型で、中門付入母屋型である。全般に小屋組が高く、これは、積雪に対処するため、養蚕に使用するためであるとされている。中門部は厩と通路に使用されていた。なお、中門のない一般的な入母屋型の民家も混在していたものと推定される。

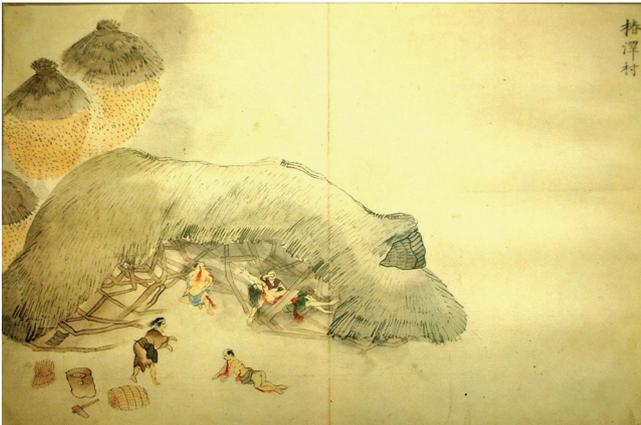
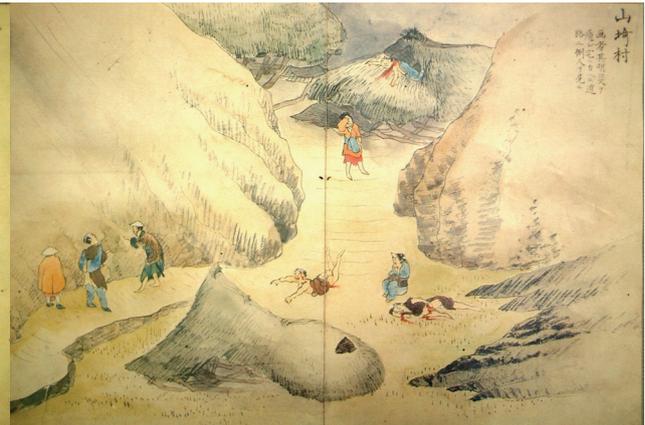
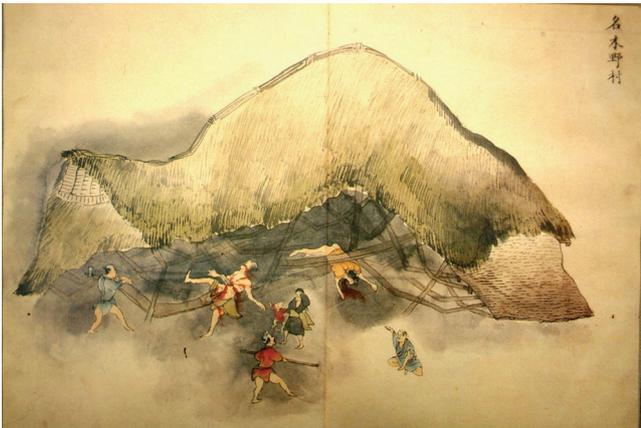
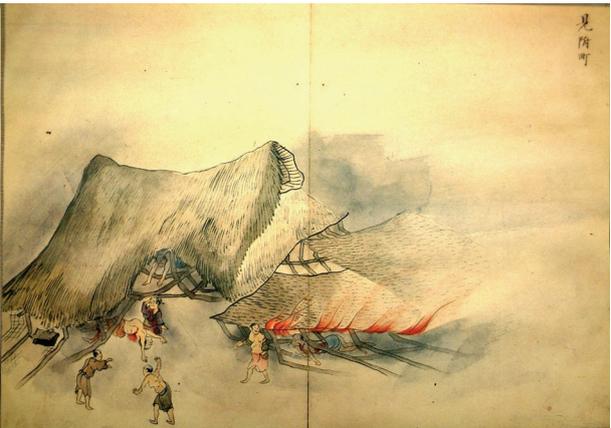
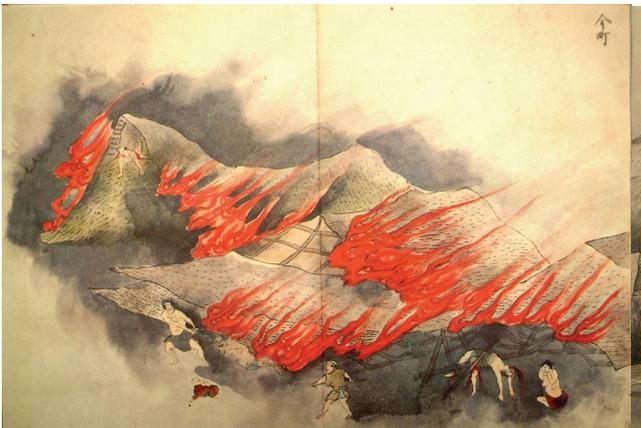
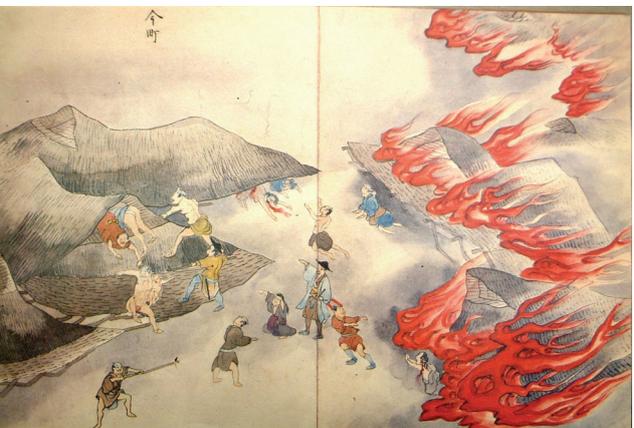
図3. 並べ替えた「懲震忠鑑」の絵図1～13

1. 椿沢村

2. 山崎村

3. 名木野村

4. 見附町

5. 今町

6. 今町

並べ替えた絵図を, 図3 並べ替えた「懲震誌鑑」の絵図として添付し, その順番を表1 絵図内容一覧表の最右列に記入した。

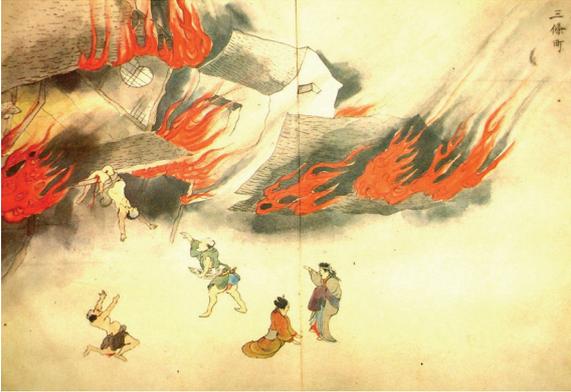
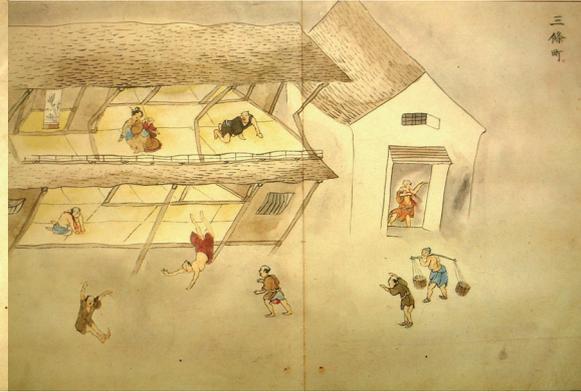
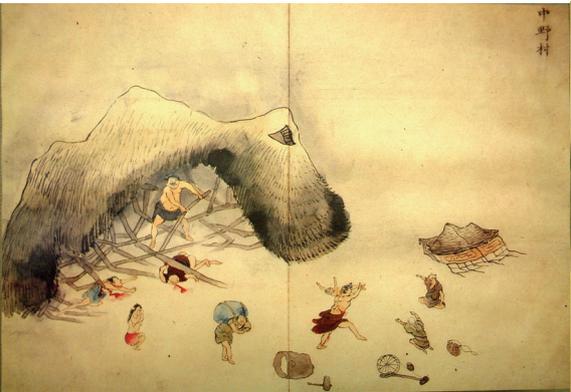
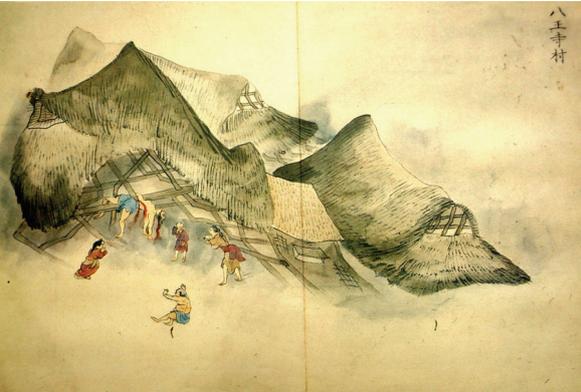
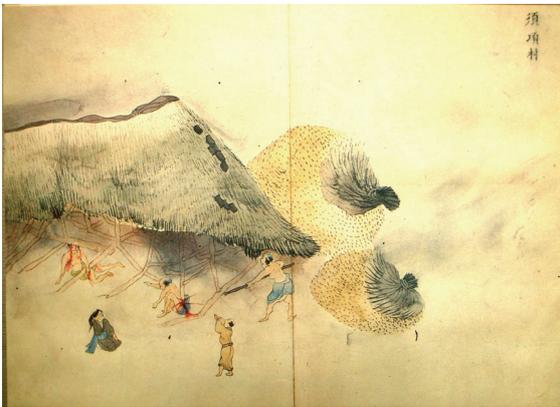
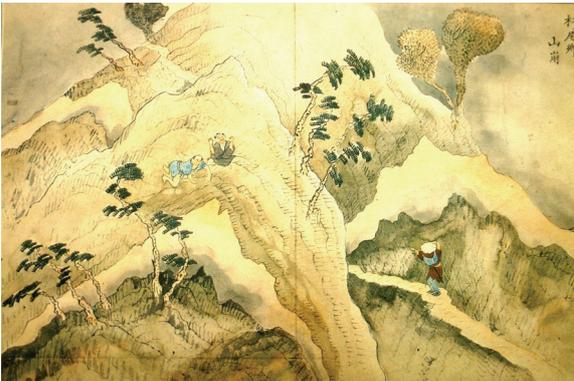
図3. 並べ替えた「懲震忠鑑」の絵図1～13 (続き)

7. 三条町

8. 三条町

9. 中野村

10. 八王寺村

11. 須頃村

12. 栢尾郷

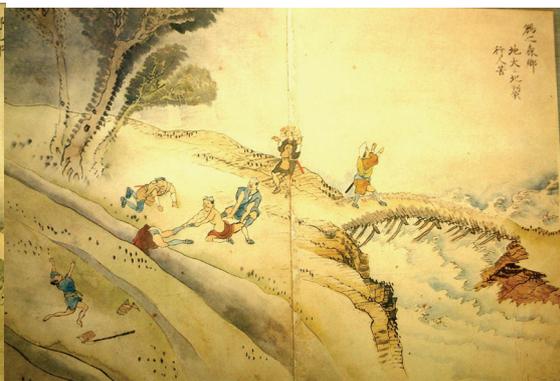
13. 鶉之森郷

れば見られないものが多い。従って, 教訓的説明付の絵図は人々の話を基に其明が想像して描いたものと考えことにする。一方で絵図の性格を記載した絵図は, 山崎村のように其明が描いていると自ら説明に記載したもの, 栃尾郷の「山崩れ」や鶴之森郷の「地大ニ地裂行人苦」, また地名無しの米配給の絵図その他も色々ある。これらは個別に判断しなければならない。その結果, 山崎村と栃尾郷・鶴之森郷は被害絵図の分類に入れた。
