## Afvandingsproblemer i Rejsbymarsken.

Geografisk Tidsskrift, Bind 56 (1957)

Af Jens Tyge Møller.

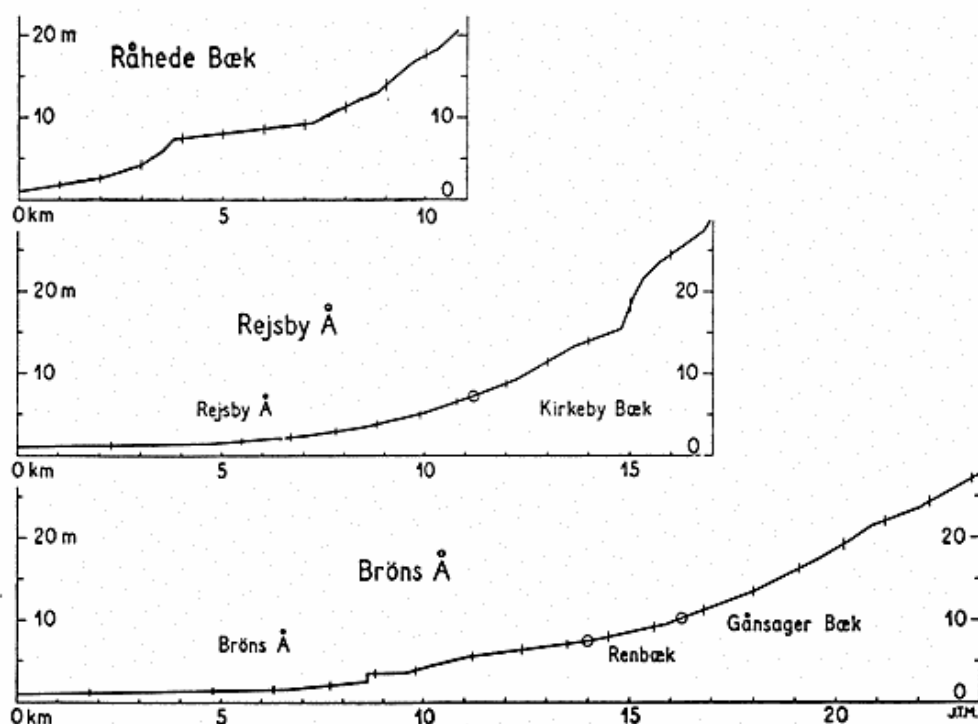
Fig. 3. Længdesnit af vandløb, der gennemstrømmer Rejsbymarsken. Mellem de på kurverne anbragte lodrette streger, der markerer punkter på vandløbet, er der 1 km i lige linie.

*Fig. 3. Longitudinal section of watercourse flowing through the Rejsby Salt Marsh. Between the vertical lines which are marked on the curves to indicate certain points of the watercourse the distance in a straight line is 1 km.*

De her omtalte forhold forstærkes meget betydeligt ved vandløbenes fald og forløb. Figur 3 viser længdesnit af Råhede Bæk, Rejsby Å med Kirkeby Bæk og Brøns Å med Renbæk og Gånsager Bæk. Diagrammerne giver løbene i hele deres længde med alle slyngninger. På kurverne er der anbragt lodrette streger, der markerer punkter langs vandløbet med en indbyrdes afstand af 1 km i luftlinie, hvorved man får et indtryk af faldet. Råhede Bæk har i hele sit forløb et temmelig ensartet fald og er uden slyngninger. Rejsby Å og Brøns Å er derimod stærkt slyngede, især i deres nedre løb. Det ses således, at et enkelt sted skal vandet løbe 3 km gennem slyngninger for at nå 1 km frem i terrænet, hvorved faldet naturligvis bliver meget ringe. Fra Brøns Sluse til Brøns Vandmølle (markeret ved et lodret fald på diagrammet, figur 3) er der 4½ km i luftlinie, men vandet skal løbe 8½ km for at komme igennem den samme strækning. Fra havdiget til den østlige grænse for Brøns Å's afvandingsområde er der i luftlinie omtrent 18 km, men alene de her medtagne dele af afvandingsystemet er 25 km lange. Afløbsforholdene er således bedst ved Råhede Bæk og dårligst i Brøns Å's

sluices only is 0,4—0,5 m. Added to this, the Brøns Å, which drains the biggest area, has a smaller sluice than the Rejsby Å (table 2). Finally, as will be seen from figure 3, the Brøns Å has a very small decline on account of a number of meanderings.
