ESTÁDIO
"NABI ABI CHEDID - NABIZÃO"

BRAGANÇA PAULISTA
31 DE OUTUBRO DE 2019

LAUDO DE SEGURANÇA
Nº 34ºBPMI-004/30/19

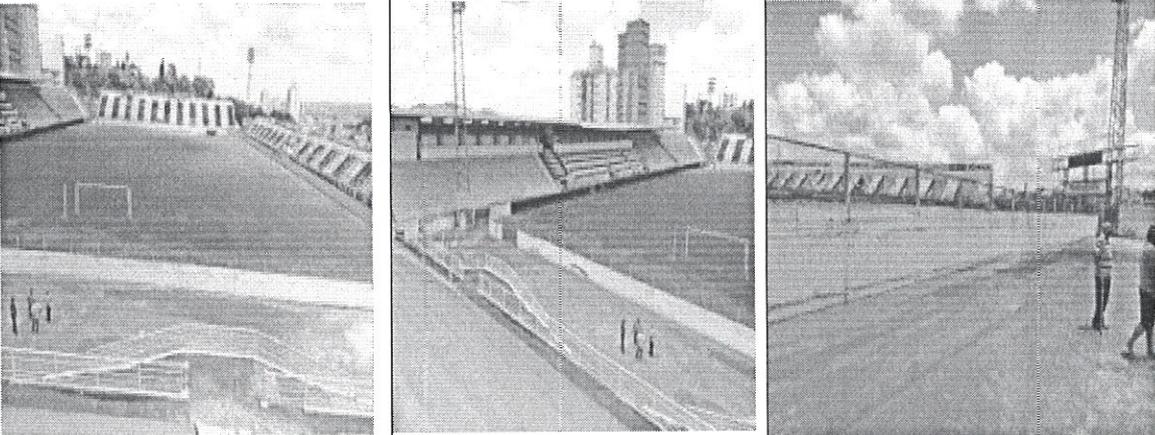
4.2.9. Com espaço reservado para serviços de emergências e segurança	X		
4.3. A área do campo é protegida da invasão de torcedores?	SIM	NÃO	
	X		
Observações: A área do campo é cercada por um muro de alvenaria, o qual sustenta um alambrado, porém o setor visitante, possibilita fácil acesso ao campo, devido sua baixa estatura; assim requerendo melhorias.

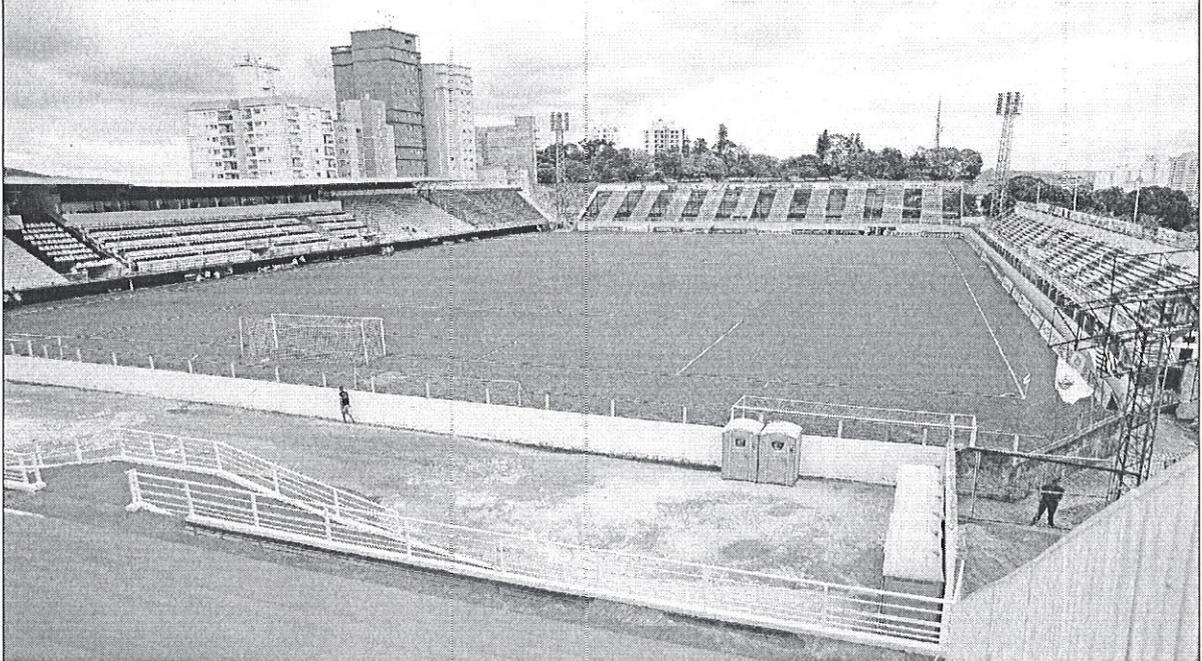
Observações: Os setores são separados por grades, com portões de acesso controlados por funcionários.

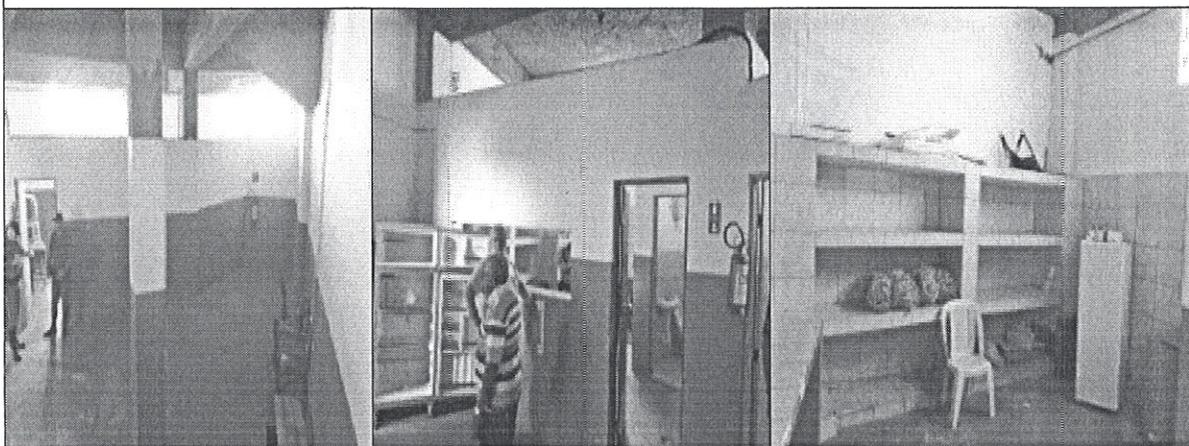
5.1.1. Adequado (Anexar foto)

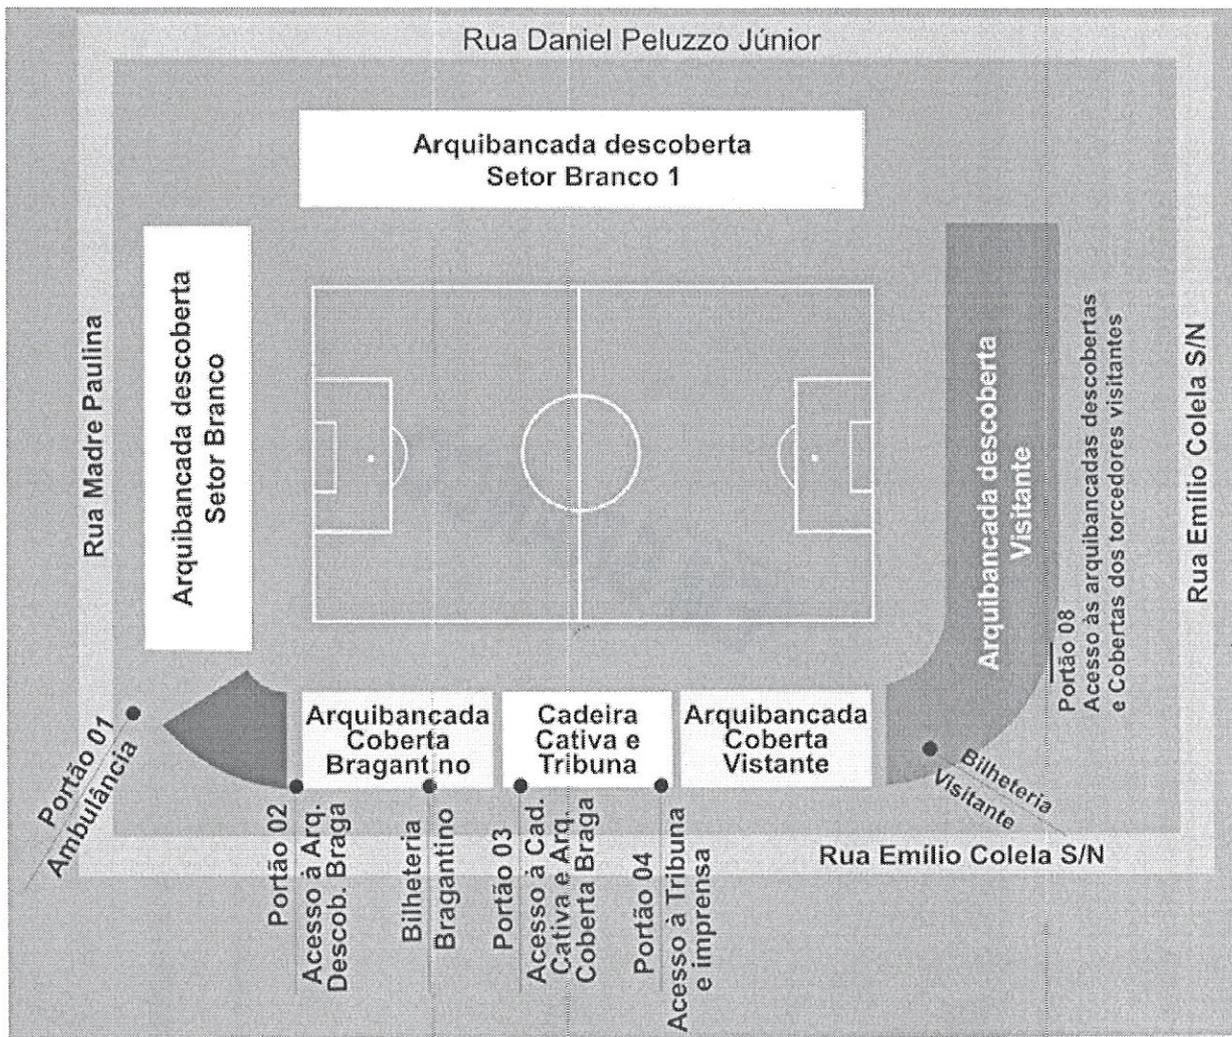
CROQUI:

2.2. Existem entradas distintas para torcidas?	SIM	NÃO
	X	
Observações: Conforme Croqui do Estádio.		
2.3. O estádio possui acesso restrito para chegada dos árbitros?	SIM	NÃO
	X	
Observações: Conforme Croqui do Estádio.
